오 천 터 널 (하)

## < 부 록 >

# 2020년 국도 3호선 수하3교[상] 등 5개소 정밀안전점검 및 성능평용역 설계서

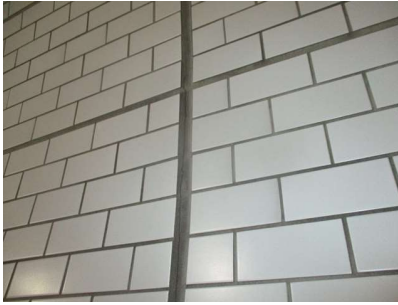
| | 14 | 측벽부 이격<br>J15(L=4.0m) |

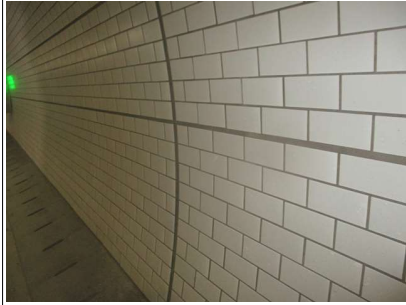
| | 15 | 측벽부 이격<br>J15(L=4.0m) |

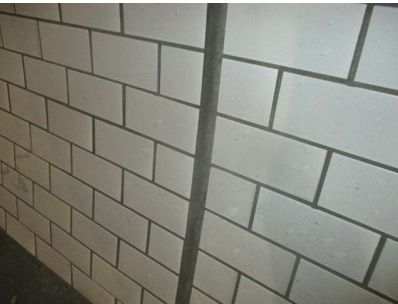
| | 16 | 측벽부 파손<br>J18(A=0.1m*1.5m) |

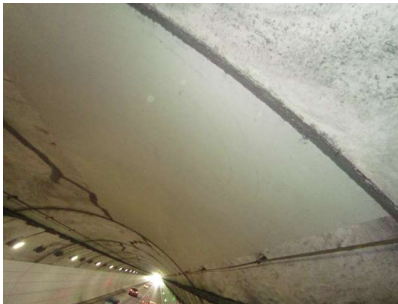
| | 17 | 천단부 균열<br>SP19 보수 |

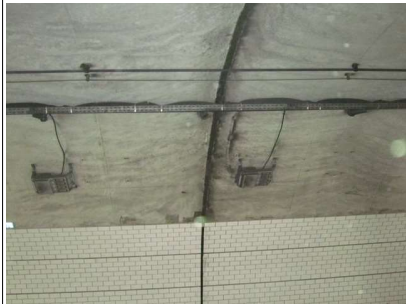
| | 18 | 천단부 균열(반원)<br>SP19(CW=0.3mm/1.5m) |

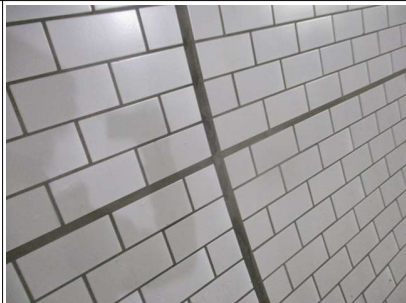
| | 21 | 측벽부 파손<br>J21(A=0.1m*1.5m) |

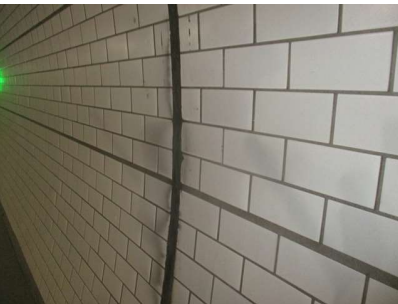
| | 22 | 측벽부 실란트들뜸<br>J22(L=4.0m) |

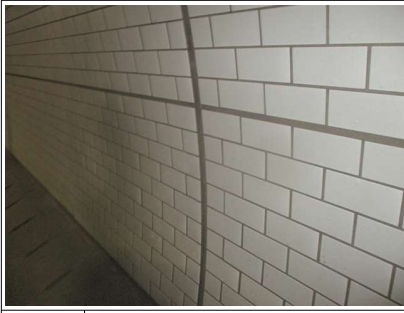
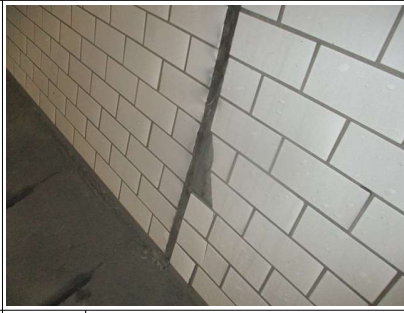
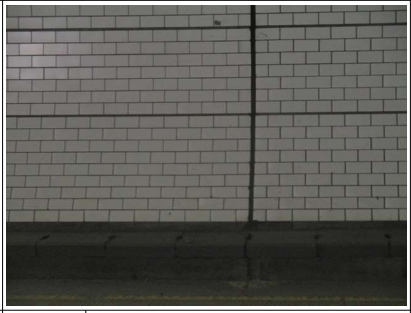
| | 25 | 측벽부 파손<br>J24(A=0.1m*1.5m) | | 26 | 타일부 타일탈락<br>SP25 2EA | | 27 | 측벽부 몰탈탈락<br>J26(A=0.1m*0.3m) |

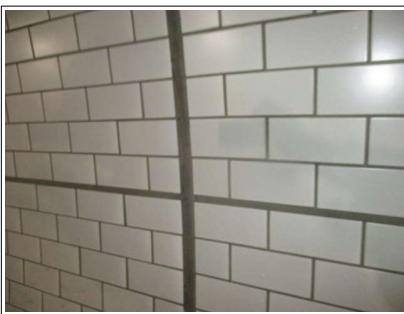
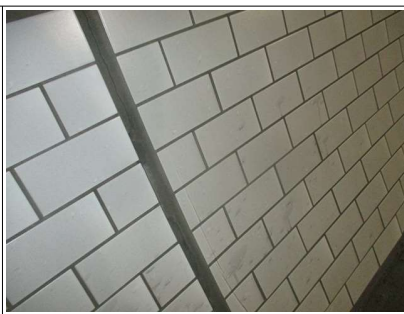
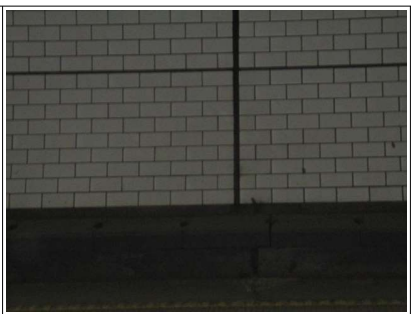
| | 28 | 측벽부 파손<br>J27(A=0.1m*2.0m) | | 29 | 타일부 타일균열<br>SP27 6EA | | 30 | 측벽부 몰탈탈락<br>SP29(A=0.1m*0.5m) |

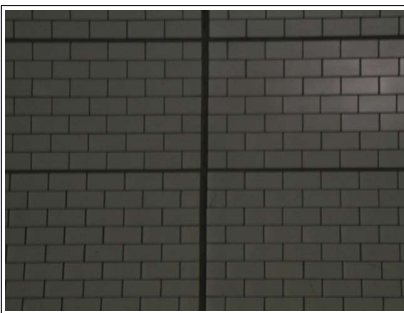
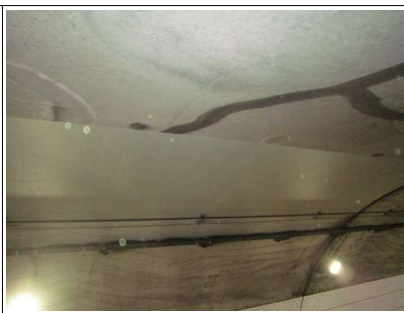
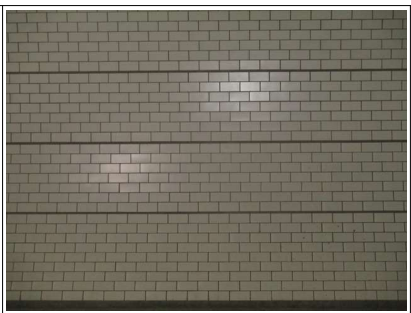
| | 31 | 타일부 타일균열<br>SP32 2EA | | 32 | 천단부 균열<br>SP33 보수 | | 33 | 타일부 타일균열<br>SP33 4EA |

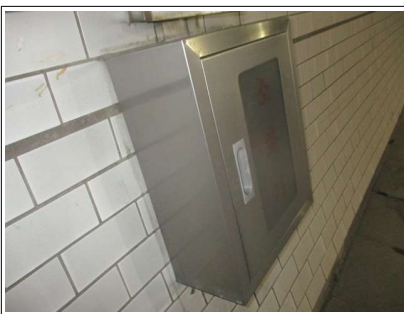
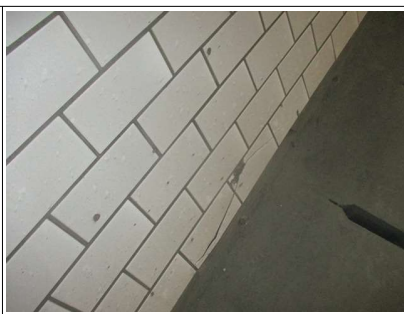
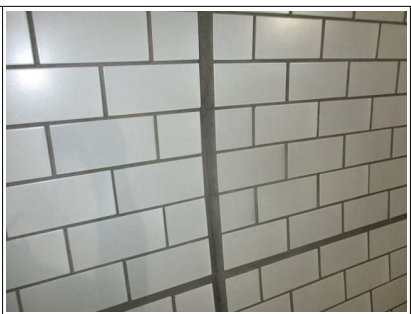
| | 34 | 타일부 소화기함파손<br>SP33 보수 | | 35 | 타일부 타일파손<br>SP34 3EA | | 36 | 측벽부 파손<br>J35(A=0.1m*1.5m) |

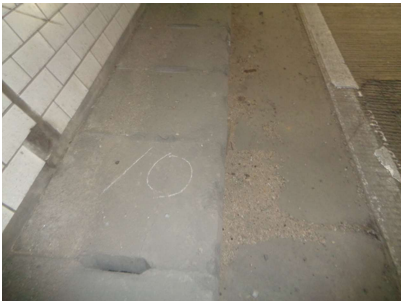
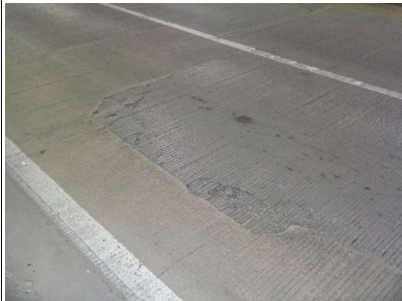
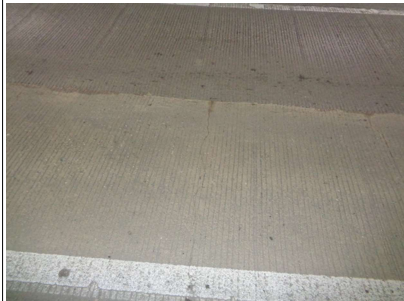
| 7 | 공동구 덮개파손<br>SP11 7EA | 8 | 포장면 파손<br>SP12(A=0.4m*1.7m) | 9 | 포장면 균열<br>SP13(L=0.9m) |

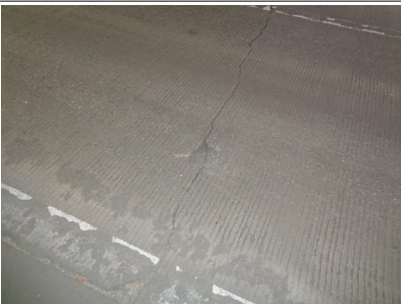
| | 16 | 포장면 파손<br>SP22(A=0.3m*0.3m) |

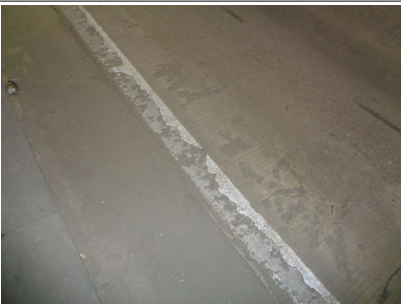
| | 17 | 포장면 박리<br>SP24(A=0.6m*2.7m) |

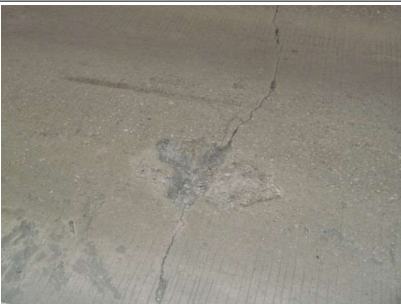
| | 18 | 포장면 파손<br>SP25(A=0.5m*0.5m) |

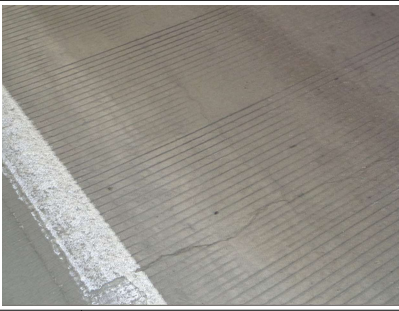
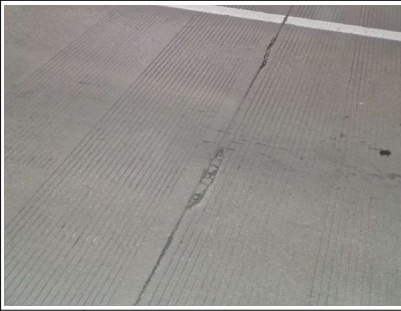
| 25 | 포장면 균열<br>SP38(L=0.5m) | 26 | 포장면 파손<br>SP40(A=0.1m*0.4m*4EA) | 27 | 포장면 파손<br>SP43(A=0.1m*0.5m*2EA) |

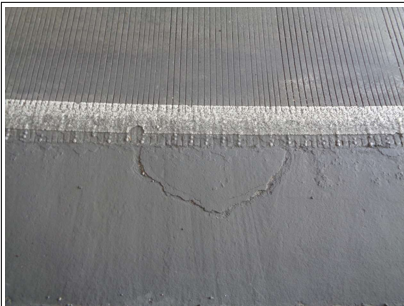
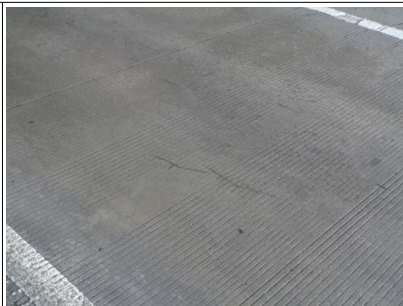
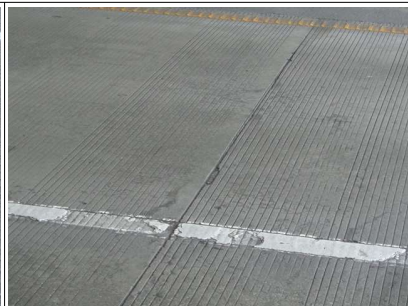
| 37 | 포장면 박리<br>SP54(A=1.0m*0.5m) | 38 | 포장면 균열<br>SP54(L=2.0m) | 39 | 포장면 파손<br>SP54(A=0.1m*0.3m) |

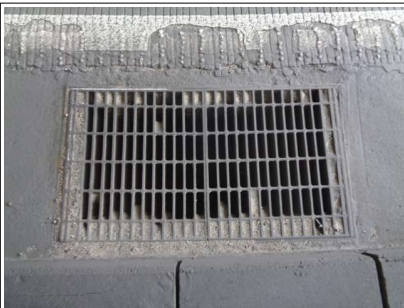
| 40 | 배수로 배수구막힘<br>SP55 보수 | |

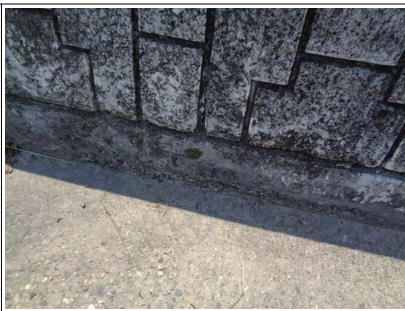
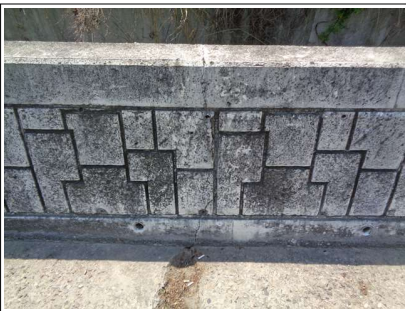
| 10      진입부 옹벽 균열<br>STA.0+075(0.1mm/3.3m) | 11      진입부 옹벽 배수구막힘<br>STA.0+120 1EA | 12      진입부 옹벽 균열<br>STA.0+125(0.5mm/2.2m) |

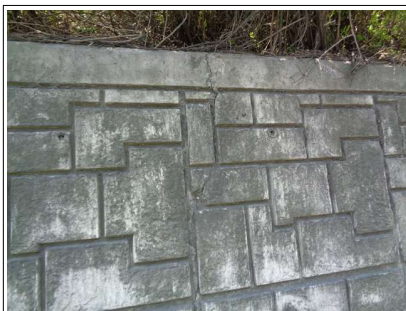
16      진입부 옹벽 균열  
STA.0+020(1.0mm/2.1m)

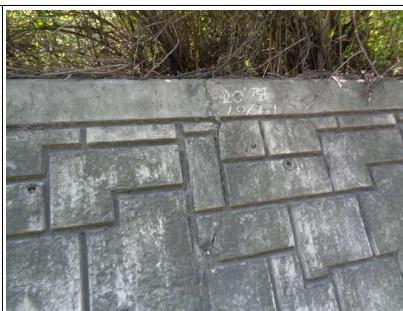
17      진입부 옹벽 균열  
STA.0+020(1.0mm/2.1m)

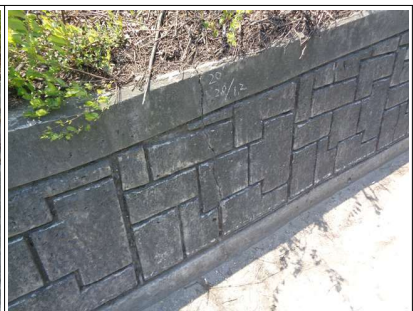
18      진입부 옹벽 균열  
STA.0+040(2.0mm/1.2m)

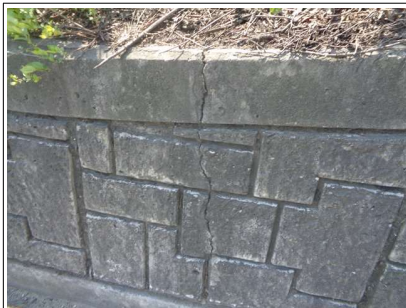
19      진입부 옹벽 균열  
STA.0+040(2.0mm/1.2m)

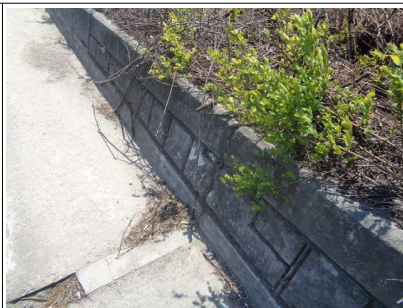
20      진입부 옹벽 균열  
STA.0+055(2.0mm/0.6m)

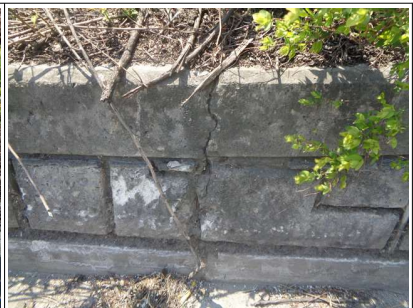
21      진입부 옹벽 균열  
STA.0+055(2.0mm/0.6m)
