## 2). 수하3교(하)

# 보수 수량 집계(하자보수)

| 편치, 공동 | 박리, 파손 | 굴고임, 결빙 | 2020년 국도3호선 수하3교(상) 등 5개소 정<br>밀안전점검 및 성능평가용역 |
| 누수, 습윤부 | 백 태 | 퇴적물 | 수하3교(하행식) 보수보강도 |

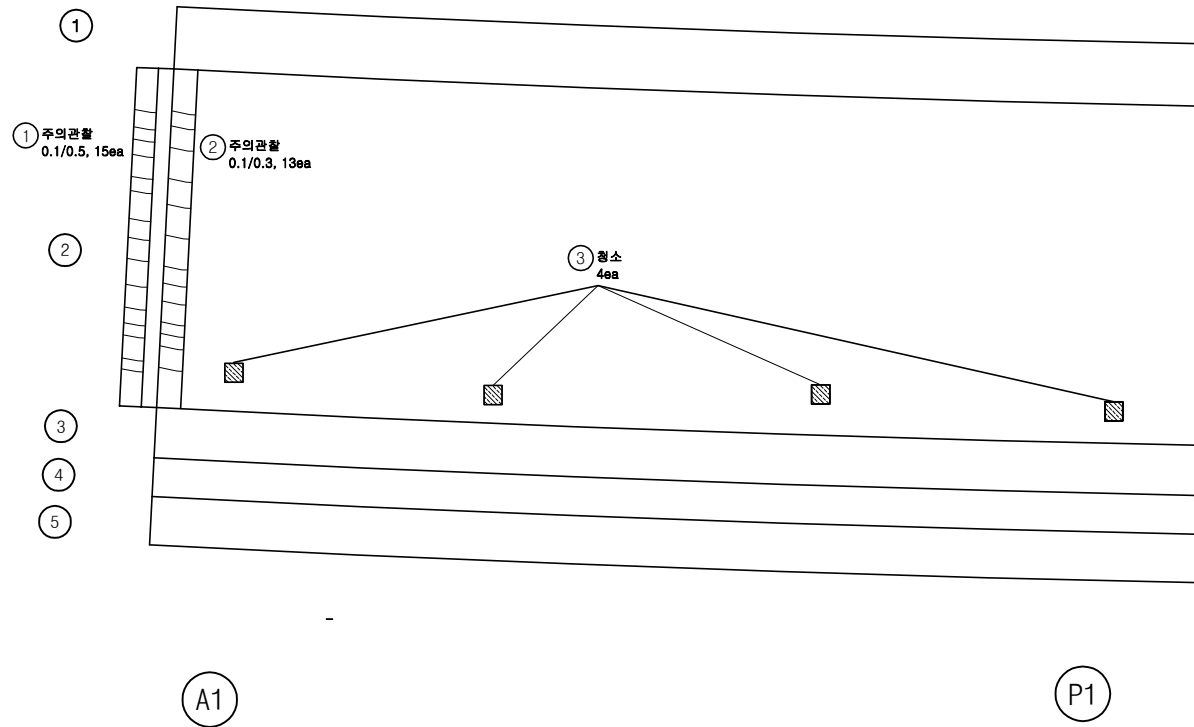
| 부재명 | 보수방안 | 보수 수량 | 단위 | 도면번호 | 비고 |
|---|---|---|---|---|---|
| 배수시설 | 청소 | 12.00 | EA | 1,2,3 | 유지보수 |

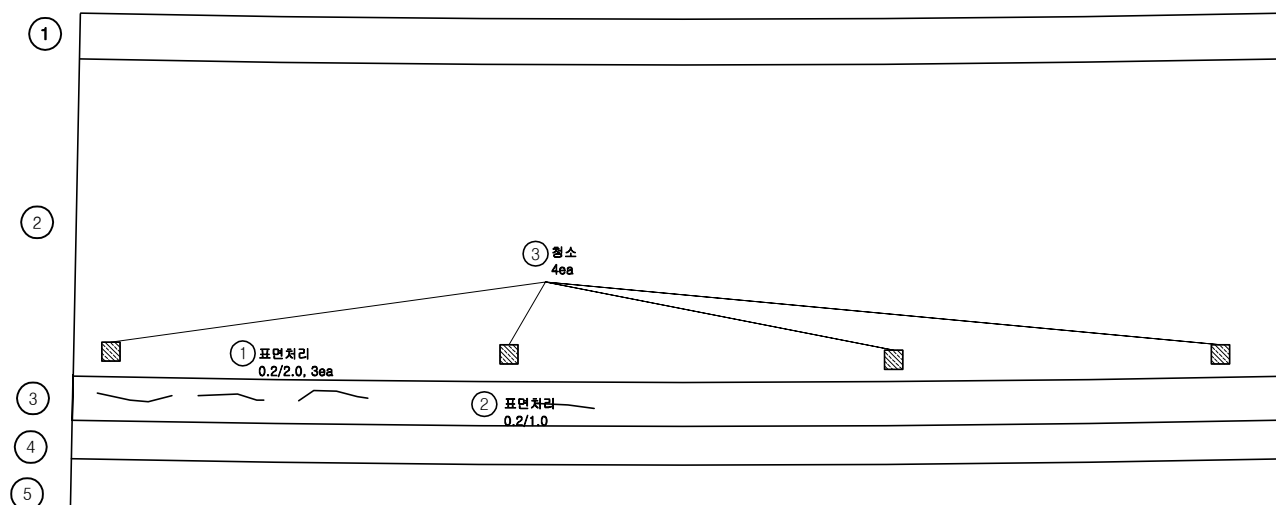
| 부재명 | 보수방안 | 보수 수량 | 단위 | 도면번호 | 비고 |
|---|---|---|---|---|---|
| 방호벽 | 표면처리 | 2.63 | m <sup>2</sup> | 2 | 하자보수 |

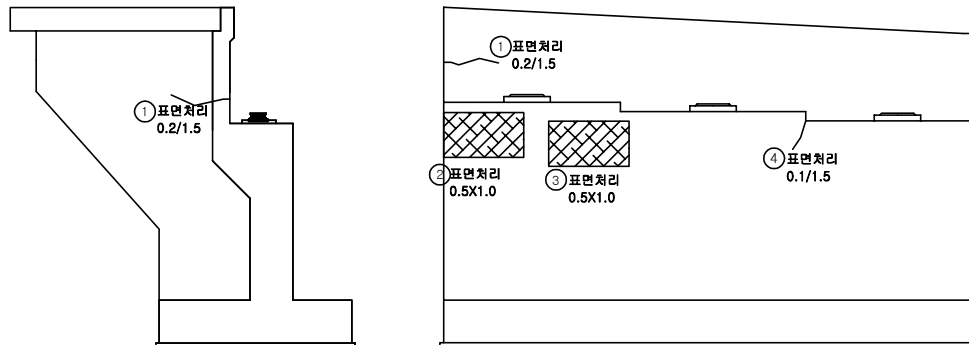
평면

| 부재명 | 보수방안 | 보수 수량 | 단위 | 도면번호 | 비고 |
|---|---|---|---|---|---|
| 교대 | 표면처리 | 7.17 | m <sup>2</sup> | 26,27 | 하자보수 |

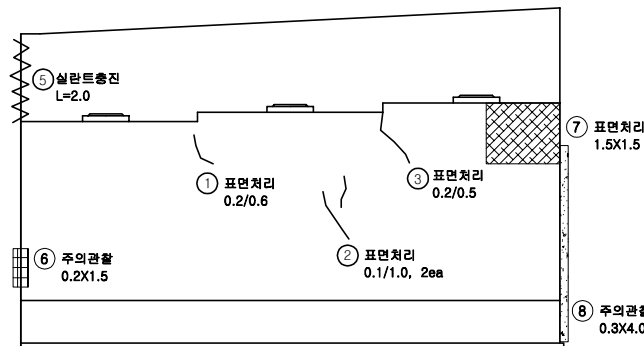
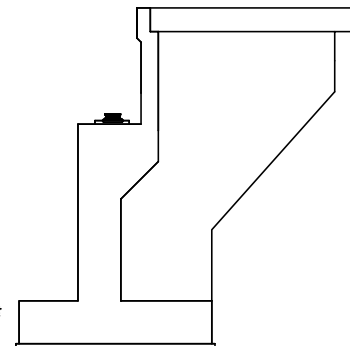
| 부재명 | 보수방안 | 보수 수량 | 단위 | 도면번호 | 비고 |
|---|---|---|---|---|---|
| 교대 | 실란트 충전 | 3.00 | m | 27 | 유지보수 |
| | 재도장 | 0.06 | m <sup>2</sup> | 27 | 유지보수 |

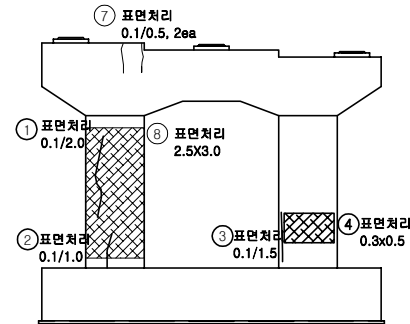
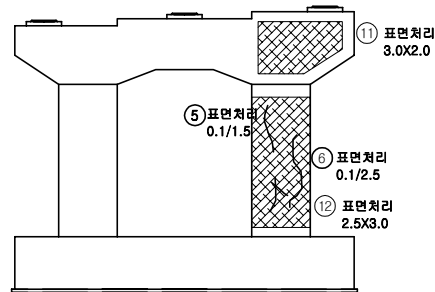
| 부재명 | 보수방안 | 보수 수량 | 단위 | 도면번호 | 비고 |
|---|---|---|---|---|---|
| 교각 | 표면처리 | 40.54 | m <sup>2</sup> | 28,29 | 하자보수 |

| 부재명 | 보수방안 | 보수 수량 | 단위 | 도면번호 | 비고 |
|---|---|---|---|---|---|
| 받침장치 | 표면처리 | 0.38 | m <sup>2</sup> | 28 | 유지보수 |
