오 천 터 널 (상)

# 2020년 국도 3호선 수하3교[상] 등 5개소 정밀안전점검 및 성능평용역 설계서

| 순번 | 노선 | 시설물 | 위 치 | 제 원 | | | 비고 |
|---|---|---|---|---|---|---|---|
| 3 | 42 | 오천터널(상) | 이천시 마장면 회억리 | 457 | 2 | 2004 | 정밀안전점검+성능평가 |

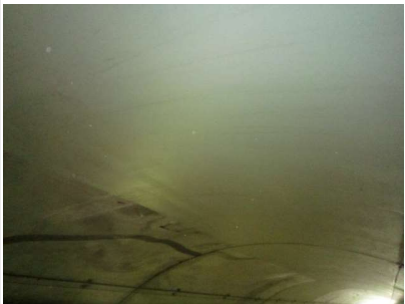
| 31 | 타일부 소화기함파손<br>SP35 보수 | 32 | 천단부 공동<br>SP36 | 33 | 천단부 균열<br>SP40 보수 |

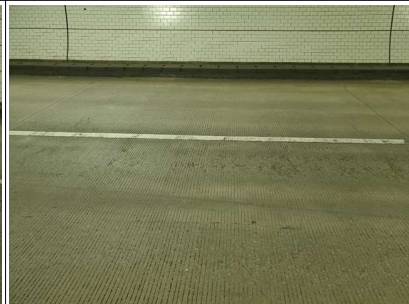
| 13 | 공동구 균열 SP15<br>(CW=1.0mm/9.0m) | 14 | 포장면 표면불량<br>SP25~27(A=2.0m*24.0m) | 15 | 포장면 표면불량<br>SP25~27(A=2.0m*24.0m) |

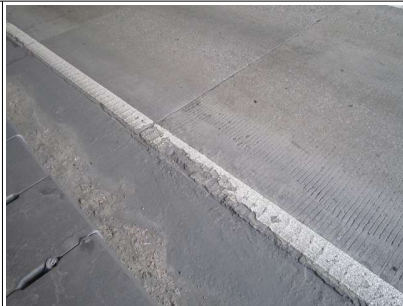
| 40 | 포장면 균열<br>SP53(L=4.0m) | 41 | 포장면 파손<br>SP53(A=0.2m*0.5m) | |
