오 천 터 널 (하)

# 2020년 국도 3호선 수하3교[상] 등 5개소 정밀안전점검 및 성능평용역 설계서

수원국토관리사무소

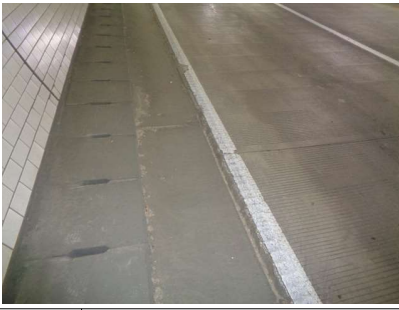
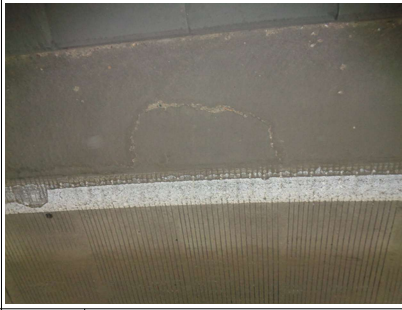
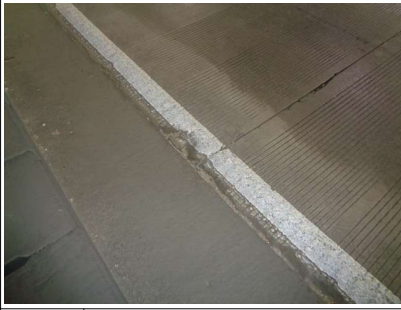
| 31 | 포장면 토사퇴적<br>SP50 보수 | 32 | 포장면 박리<br>SP50(A=0.1m*0.5m) | 33 | 포장면 파손<br>SP51(A=0.1m*1.5m) |

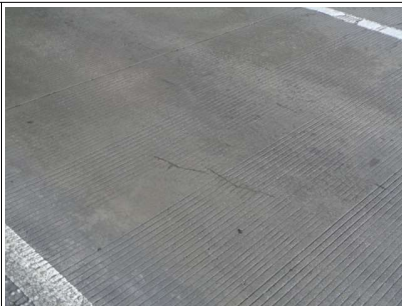
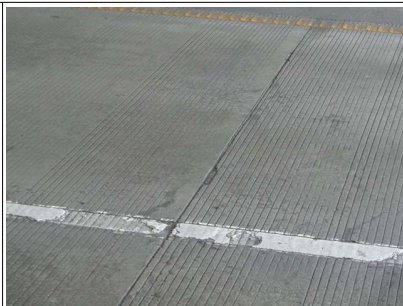
| 37 | 포장면 박리<br>SP54(A=1.0m*0.5m) | 38 | 포장면 균열<br>SP54(L=2.0m) | 39 | 포장면 파손<br>SP54(A=0.1m*0.3m) |

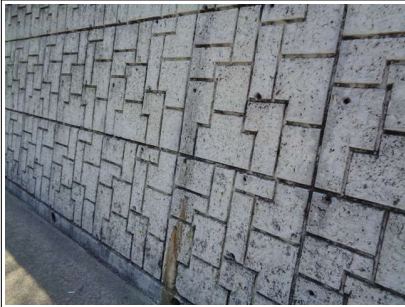
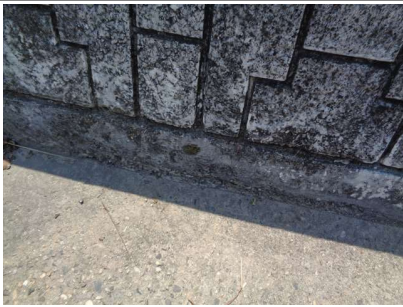
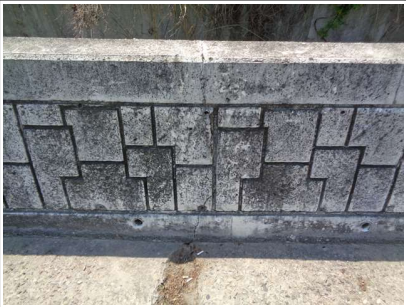
| 10      진입부 옹벽 균열<br>STA.0+075(0.1mm/3.3m) | 11      진입부 옹벽 배수구막힘<br>STA.0+120 1EA | 12      진입부 옹벽 균열<br>STA.0+125(0.5mm/2.2m) |
