# 제 1 장 정밀안전점검 개요

## 1.1 과업의 목적

이호육교 정밀안전점검 과업수행 흐름도는 다음과 같다.

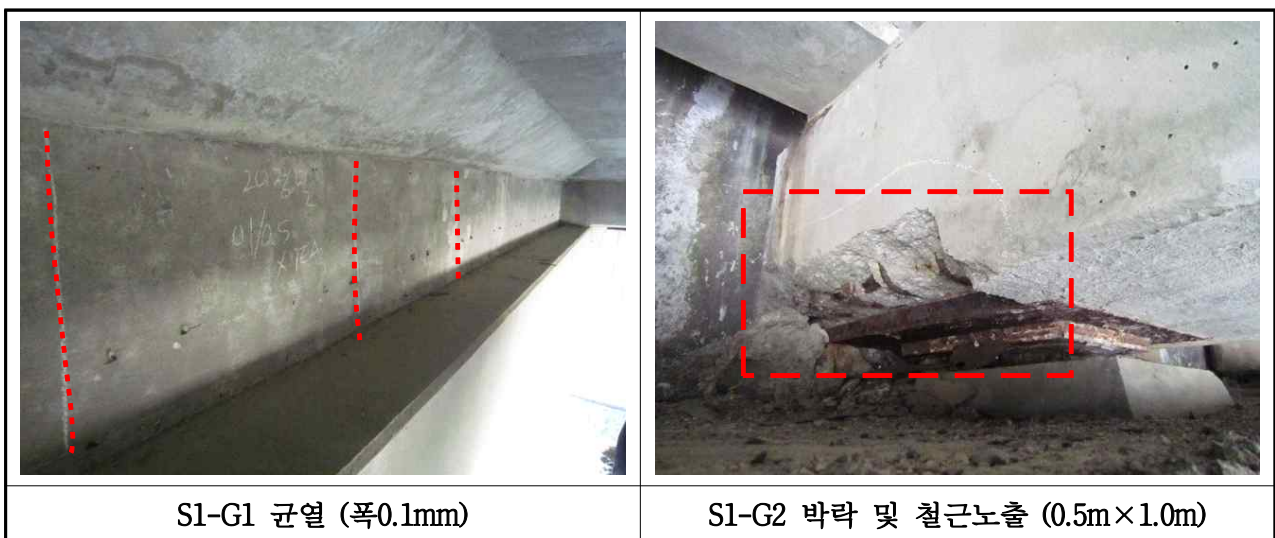
【사진 3.4】 거더 손상현황

- 거더에 대한 현장조사 결과 균열(폭0.1~0.3mm), 백태, 박리, 박락, 파손 및 철근노출, 표면보호제 박락 등의 손상이 확인되었다.

- 거더에 발생한 박리, 박락 및 철근노출은 기존의 신축이음을 통해 유입된 우수가 반복적인 동결융해에 의해 발생한 것으로 판단되며, 내구성 확보를 위한 철근방청 및 단면보수가 필요한 상태이다. 균열의 경우 폭 0.3mm미만에 대해서는 표면보수를 실시하고, 폭 0.3mm 균열의 경우 교량받침 플레이트 매립부위에 주로 발생한 것으로 주입보수 등을 실시하는 것이 바람직하다.

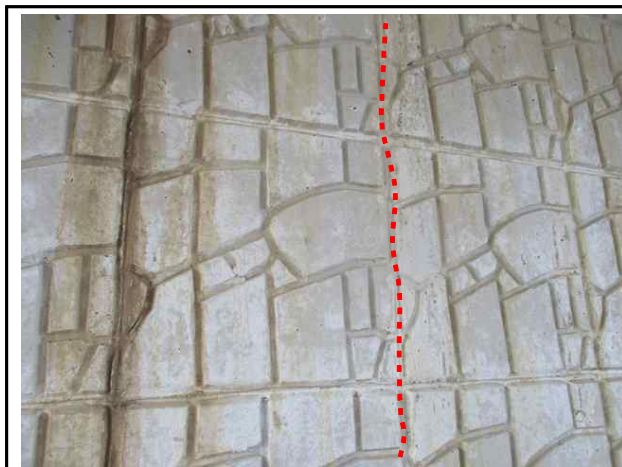
A1 균열 (폭0.2mm)

- 기존 신축이음을 통한 우수유입으로 인한 누수흔적이 확인되었고, 이로 인한 표면오염 등 표면열화 현상이 나타났다.
- 재료분리, 박락, 철근노출 등은 손상의 정도나 범위가 중대한 위험 수준은 아니나 내구성 유지를 위해 단면보수 등의 유지관리가 필요하다.
- 균열의 경우 비구조적인 균열로서 폭 0.3mm미만에 대해서는 표면보수를 실시하고, 폭 0.3mm 균열의 경우 주입보수가 필요하다.

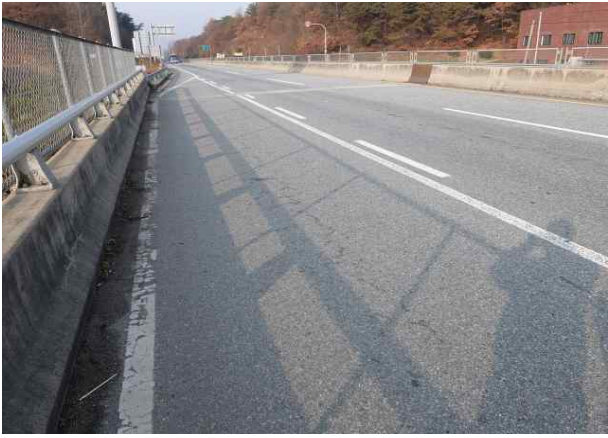
| S1 강천방향 교면포장 망상균열 (전회점검) | S1 강천방향 교면포장 (금회점검) |

- 교면포장에 대하여 기 점검 결과를 토대로 비교한 결과, 기 발생 손상인 망상균열에 대해 전면 재포장을 실시하여 현재 양호한 것으로 확인되었다.

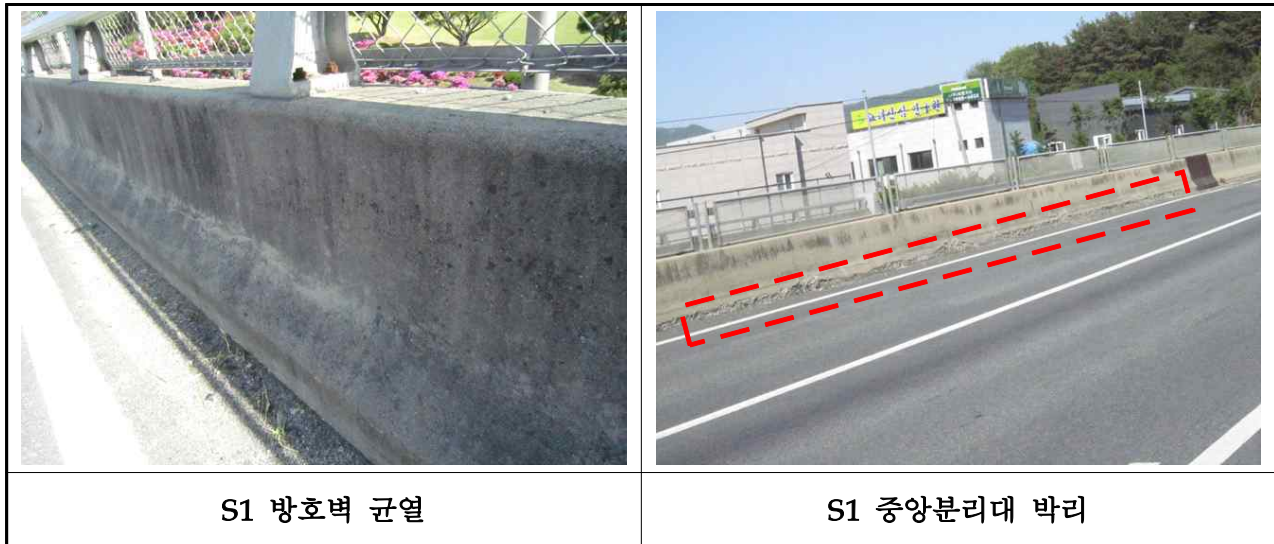
【사진 3.21】 방호벽 및 중앙분리대 손상현황

- 방호벽에 대한 조사 결과, 기존 손상인 균열, 박리 등의 손상이 조사되었다.

- 방호벽 및 중앙분리대에 대하여 기 점검 결과를 토대로 손상 진전여부를 검토한 결과, 기존 손상인 콘크리트 박락에 대해서는 보수를 실시한 것으로 확인되었다. 반면 균열, 박리 손상은 추가 발생한 것으로 조사되었다.

- 방호벽에 발생한 균열, 박리 등은 초기 건조수축, 공용기간 증가 등에 의한 손상으로 내구성확보를 위한 표면보수, 단면보수를 실시하여야 할 것으로 판단된다.
