## 제 3 장 외 관 조 사

용두천교는 충청북도 청주시 흥덕구 옥산면 장남리 363-23 일원 고속국도 32호선 상에 위치한 도로교량으로, 2018년 1월 준공 이후 현재까지 약 3년간 공용중인 설계하중 DB-24의 1등교이다. 상부구조는 개량형 PSC빔 형식으로 총연장 135.0m(3@45.0m), 3경간 연속으로 구성되었으며, 교폭은 24.5m의 왕복 4차로(상행:2/하행:2)로 운용 중이다. 하부구조 형식은 복합말뚝 및 직접기초, PHC 말뚝기초 위에 시공된 역T형 교대 2기 및 T형 교각 2기로 구성되어 있으며, 교량 받침은 탄성받침, 신축이음장치는 팽거 JOINT(A1,A2)로 시공되어 있다.

## 3.2 외관조사 결과

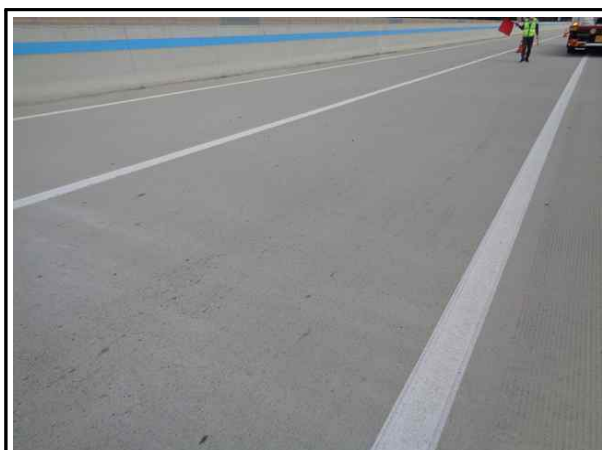
| 위치 | 오창방향 S1 |

| 현황 | 포장 망상균열 A=135m <sup>2</sup> |
| 원인 | 건조수축, 차량하중, 중차량 반복통행 |

- 교면포장에서는 경년에 따른 표면 마모와 차량 윤하중 및 건조수축으로 인한 포장 망상균열이 발생되어 있는 상태이다. 현재 손상의 발생 범위와 규모는 일부 구간에 국한된 수준으로 통행 차량의 안전 및 구조물의 사용성에 지장을 주고 있지는 않으나, 사용성 확보를 위한 적절한 보수를 시행하되, 향후 방수층 및 바닥판에 영향을 주는 수준까지 진행될 경우 전면 재포장을 고려하여야 한다.

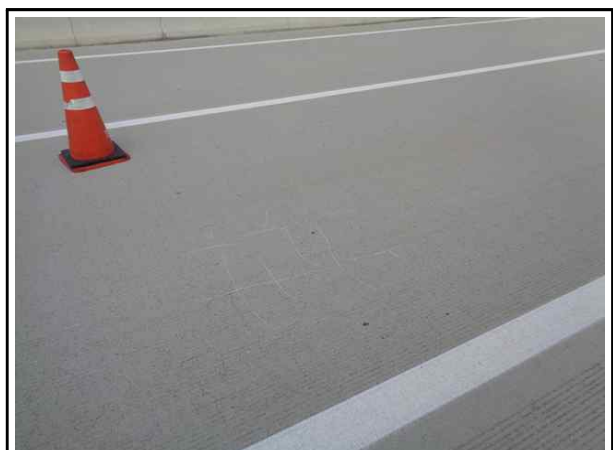
| 위치 | 오창방향 S2 |

| 현황 | 포장 망상균열 A=135m <sup>2</sup> |
| 원인 | 건조수축, 차량하중, 중차량 반복통행 |

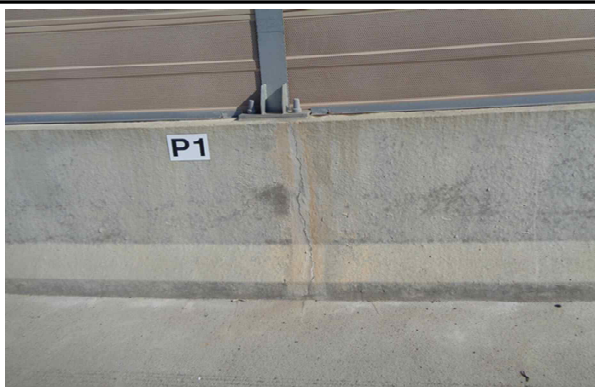
| 위치 | 오창방향 S1 | 위치 | 오창방향 S1 |

| 현황 | 방호벽 균열 폭0.2mm | 현황 | 방호벽 균열부 백태 L=0.5m |
| 원인 | 건조수축 | 원인 | 균열부 우수유입 |

- 방호벽에 발생한 균열은 대부분 폭0.1~0.2mm의 균열로, 손상원인은 선시공된 바닥판에 방호벽 및 연석이 타설되면서 발생한 구속응력에 기인한 부등 건조수축균열로 판단된다. 발생균열은 난간의 기능적인 측면에 영향을 미치는 요인은 아니나, 부재의 내구성 확보 차원의 표면처리 등의 보수가 요구된다.
- 균열부 백태 구간은 균열부 우수유입에 의한 손상으로 부재의 내구성 확보 차원의 백태 보수가 필요할 것으로 판단된다.

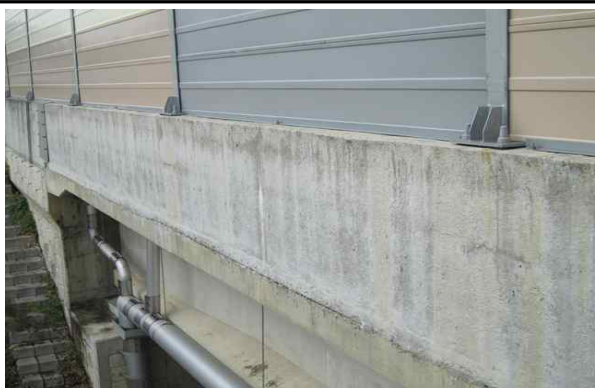
| 현황 | 방호벽 균열부 백태 L=0.5m | 현황 | 방호벽 균열부 백태 L=1.5m |
| 원인 | 균열부 우수유입 | 원인 | 균열부 우수유입 |

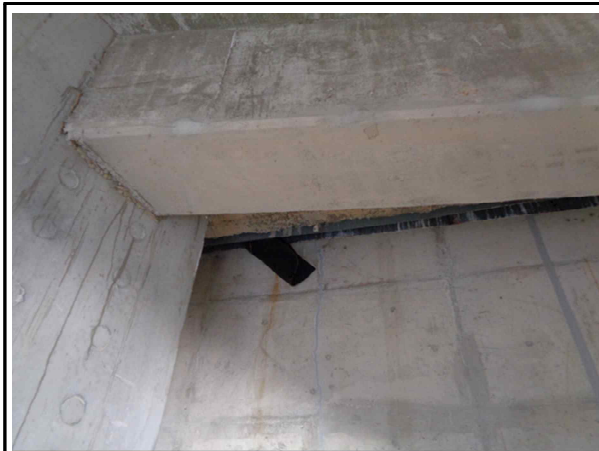
| 위치 | A2 |

| 현황 | 하부 고무재 이탈 L=0.5m |
| 원인 | 시공미흡 |

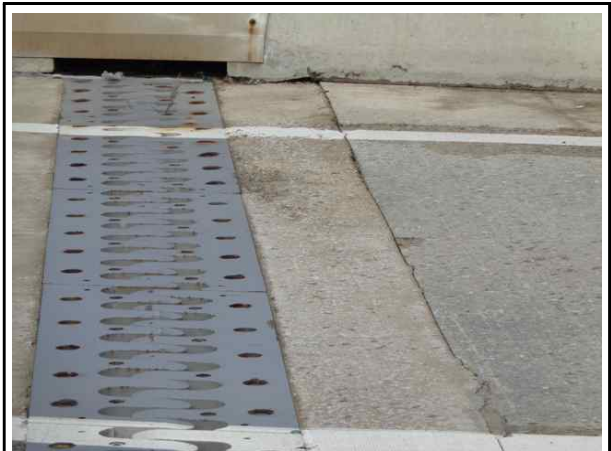
| 위치 | 오창방향 A2 |

| 현황 | 후타재 열화 A=0.5m <sup>2</sup> |
| 원인 | 반복적인 차량통행, 시공미흡 |

- 후타재에서 발생한 열화는 차량의 반복하중 및 시공미흡에 의한 손상으로 현 상태에서 차량의 주행에 직접적인 영향을 주지는 않으므로 손상부의 주기적인 관찰을 통해 후타재의 파손, 단차 등으로 진전되지 않도록 유지관리 할 필요가 있다.

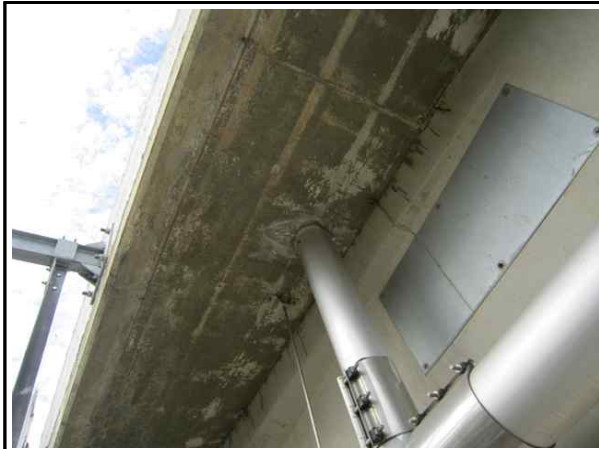
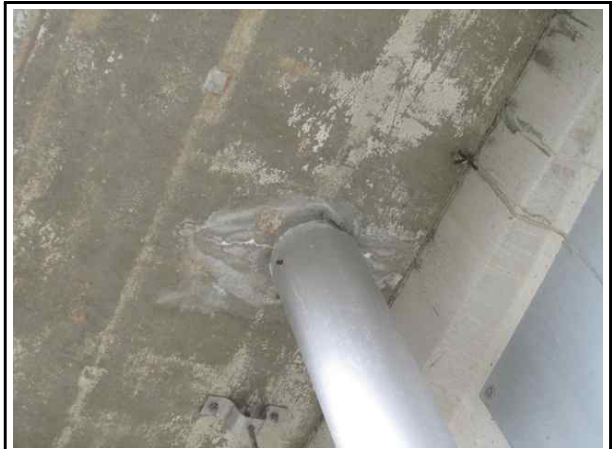
| 위치 | 바닥판 S1 |

| 현황 | 균열부 백태 0.2m×0.5m |
| 원인 | 균열부 우수유입 |

- 바닥판에서 발생한 균열은 대부분 횡방향으로, 최대폭은 일방향 균열 폭0.2mm 수준이다. 일방향 균열은 건조수축 및 온도변화에 의해 발생한 것으로 금회 소폭 증가한 것으로 조사되었으나 구조적인 균열이 아니므로 지속적인 관찰 후 균열 진전시 보수하는 것이 적절할 것으로 판단된다.
- 금회 정밀안전점검에서 조사된 균열부백태는 주로 배수구 접합부 주변 및 신축이음 주변에서 발생한 것으로 확인되었으며, 공용기간 중 배수구 및 신축이음부 누수로 인해 발생한 것으로 내구성 저하방지를 위한 백태(균열부백태) 발생부의 표면보수가 필요하다.

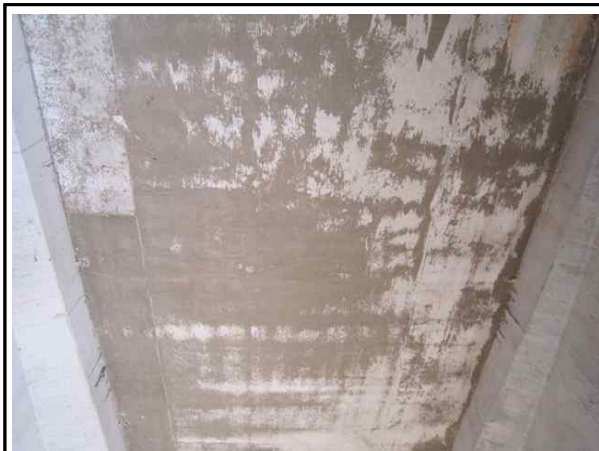
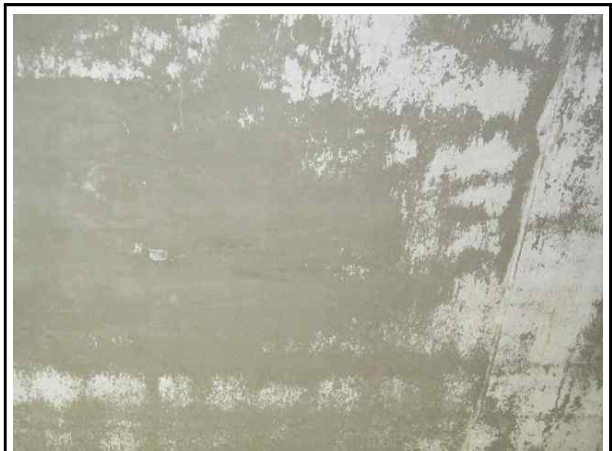
| 위치 | 바닥판 S2 |

| 현황 | 균열 폭0.1mm |
| 원인 | 건조수축, 구속응력 |

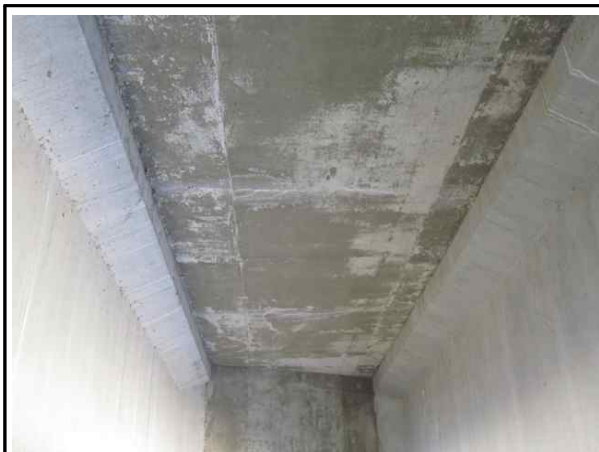
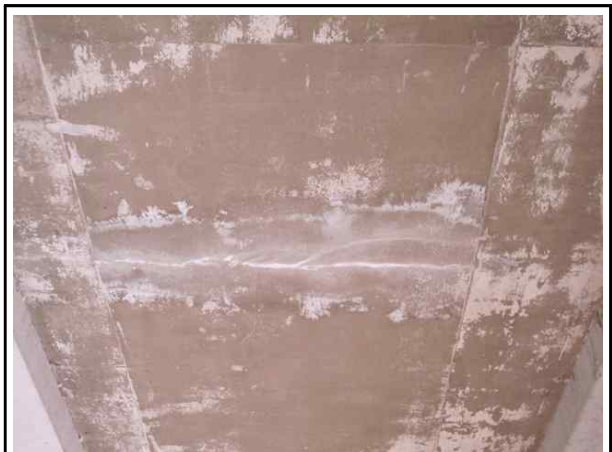
| 위치 | 바닥판 S2 |

| 현황 | 균열부 백태 0.2m×1.5m |
| 원인 | 균열부 우수유입 |

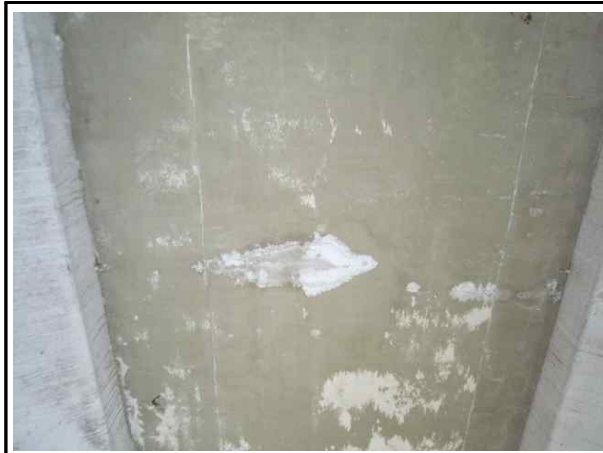
| 위치 | 바닥판 S3 |

| 현황 | 백태 0.2m×1.5m |
| 원인 | 외부 우수유입 |

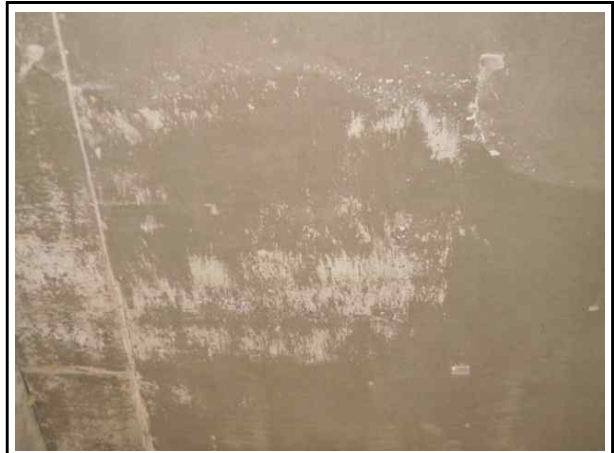
| 위치 | 바닥판 S3 |

| 현황 | 재료분리 0.5m×0.5m |
| 원인 | 거푸집 조기탈형, 공용 중 진동 등 |

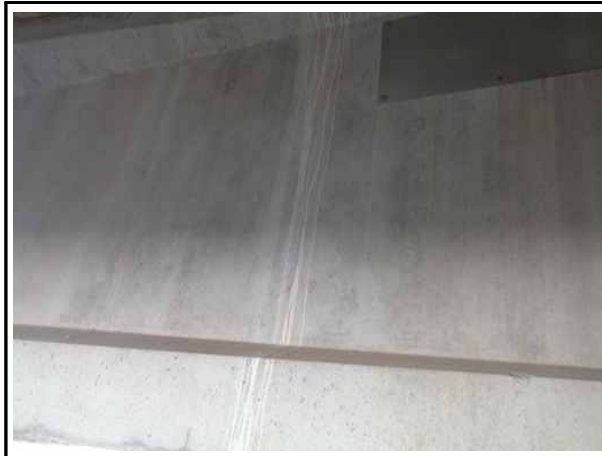
| 위치 | 거더 S3-G1 |

| 현황 | 백태 0.3m×1.5m |
| 원인 | 외부 우수유입 |

- 금회 점검시 조사된 거더의 백태는 외부 우수유입에 의한 손상으로 백태보수 등의 조치가 필요하며, 거더의 경우 주기적인 점검을 통한 손상의 발생여부 확인 등의 유지관리가 요구된다.
- 가로보의 경우 현재 손상이 없는 양호한 상태로 확인되었으며, 주기적인 점검을 통한 손상의 발생여부 확인 등의 유지관리가 요구된다.

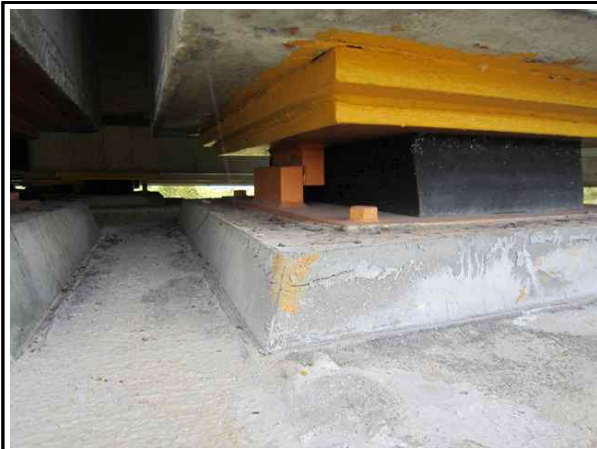
| 위치 | P1-SH1 |

| 현황 | 무수축물탈 들뜸 0.2m×0.3m |
| 원인 | 거푸집 조기탈형, 다짐불량 |

- 받침물탈 균열은 모두 폭 0.3mm미만으로 발생하였으며, 건조수축 및 온도변화에 의한 미세균열이 원인으로 기점검과 비교시 진전이 없는 상태로 확인되었다. 따라서 보수의 시급성을 요하는 손상은 아니므로 주의관찰 후 손상진전시 보수하는 방안이 적절할 것이다.
- 받침물탈 들뜸, 파손은 시공시 거푸집 조기탈형, 교량의 진동 및 충격 등의 영향으로 발생한 것으로 손상의 확대 우려가 있으므로 단면보수가 필요할 것으로 판단된다. 특히 받침물탈 손상부의 단면복구시 받침 하부 철판의 측면이 물탈에 완전히 노출되도록 보수하여 받침물탈(접합부)의 재손상을 억제하도록 하여야 한다.

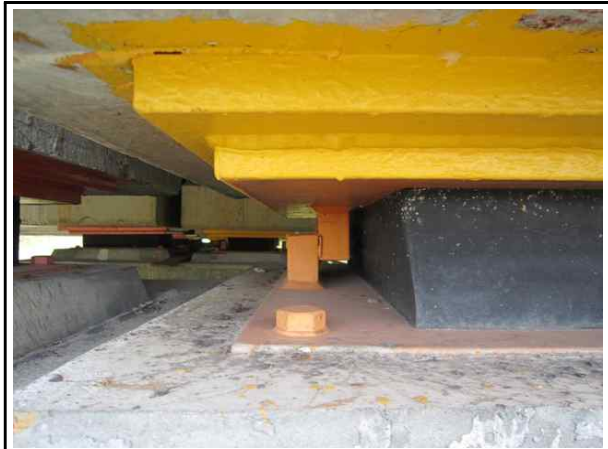
| 위치 | P1-SH1 |

| 현황 | 스토퍼 간섭 |
| 원인 | 시공미흡 |

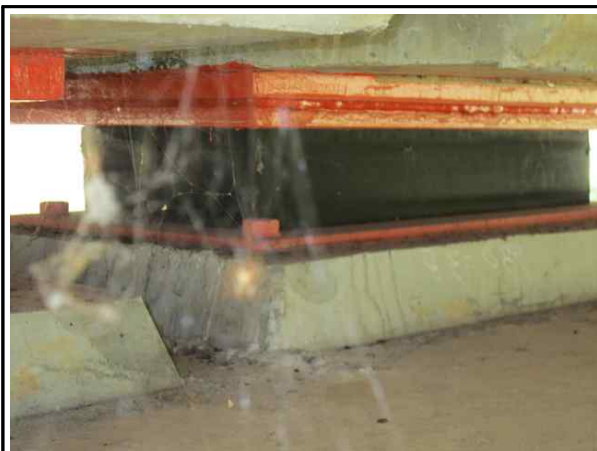
| 위치 | P2-SH16 |

| 현황 | 무수축물탈 파손 0.1m×0.2m |
| 원인 | 거푸집 조기탈형, 다짐불량, 외부충격 |

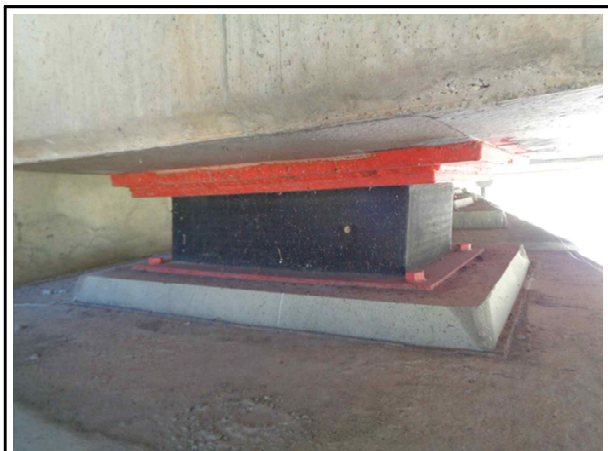
| 위치 | A2-SH2 |

| 현황 | 받침물탈 균열 폭0.1mm |
| 원인 | 건조수축, 온도변화 |

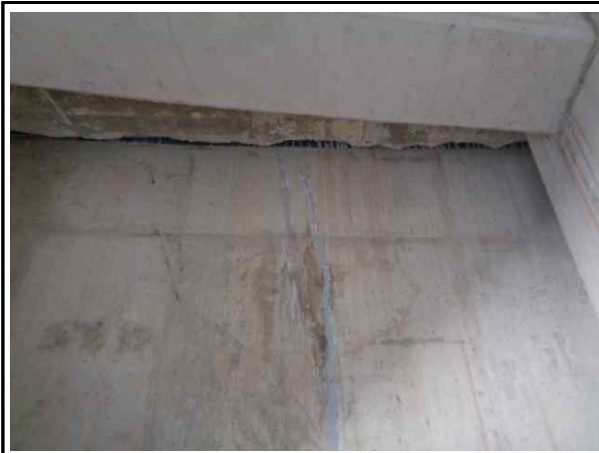
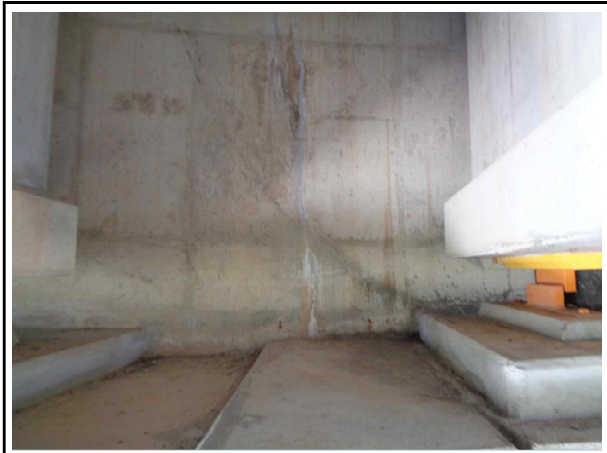
| 위치 | A1 |

| 현황 | 백태 |
| 원인 | 외부 우수유입 |

- 조사된 백태의 경우 외부 우수유입에 의한 손상으로 현재 경미한 상태이나, 손상의 진전 방지를 위한 백태보수가 필요할 것으로 판단되며, 체수흔적의 경우 현재 양호한 상태로 확인되어 주기적인 점검을 통한 손상의 진전 및 추가 발생여부 확인 등의 유지관리가 요구된다.

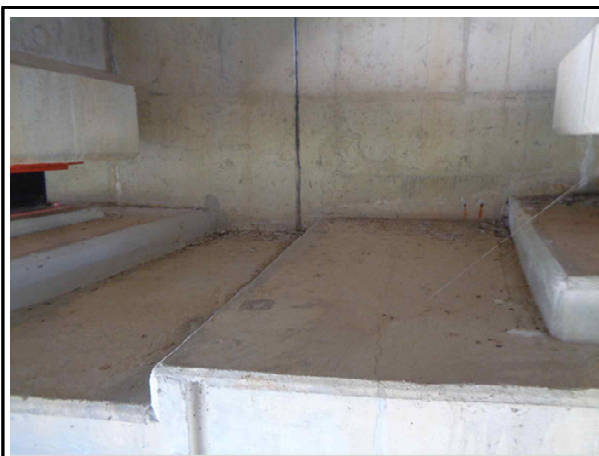
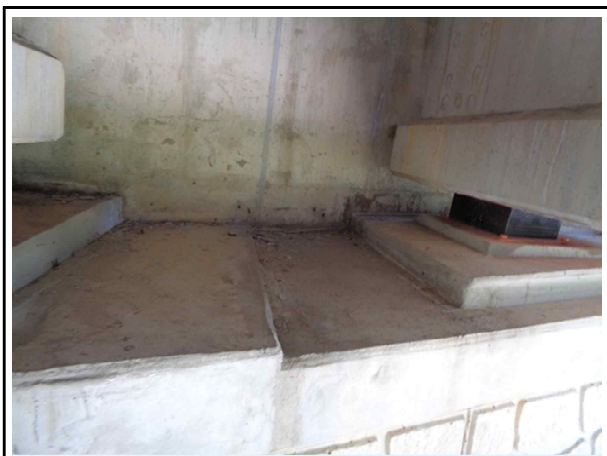
| 위치 | A1 |

| 현황 | 체수흔적 -현재 상태양호 |
| 원인 | 외부 우수유입 |
