## 제 3 장 외 관 조 사

호죽2교 오창방향은 충청북도 청주시 흥덕구 옥산면 호죽리 796 일원 고속국도 32호선 상에 위치한 도로교량으로, 2018년 1월 준공 이후 현재까지 약 3년간 공용중인 설계하중 DB-24의 1등교이다. 상부구조는 개량형 PSC빔 형식으로 총연장 50.0m, 단경간으로 구성되었으며, 교폭은 11.8m의 편도 2차로로 운용 중이다. 하부구조 형식은 말뚝기초 위에 시공된 역T형 교대 2기로 구성되어 있으며, 교량 받침은 탄성받침, 신축이음장치는 뉴모노셀 JOINT(A1,A2)로 시공되어 있다.

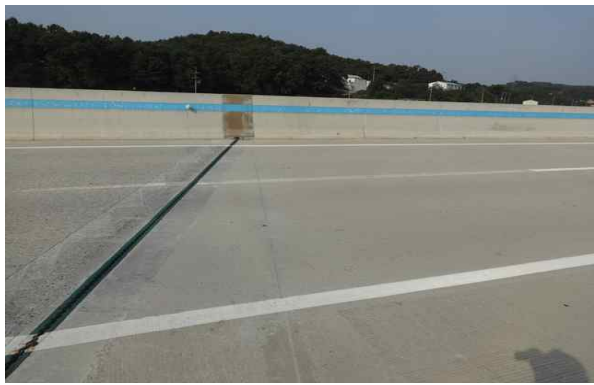
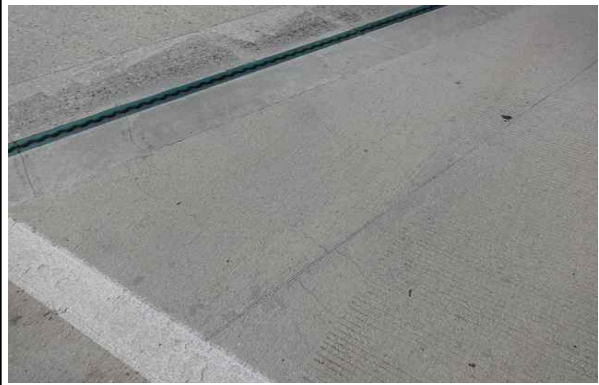
| 위치 | 오창방향 S1 | 위치 | 오창방향 S1 |

| 현황 | 포장 망상균열 A=30.0m <sup>2</sup> | 현황 | 포장 망상균열 A=30.0m <sup>2</sup> |
| 원인 | 건조수축, 차량하중, 중차량 반복통행 | 원인 | 건조수축, 차량하중, 중차량 반복통행 |

- 교면포장에서는 경년에 따른 표면 마모와 차량 윤하중 및 건조수축으로 인한 포장 망상균열이 발생되어 있는 상태이다. 현재 손상의 발생 범위와 규모는 일부 구간에 국한된 수준으로 통행 차량의 안전 및 구조물의 사용성에 지장을 주고 있지는 않으나, 향후 방수층 및 바닥판에 영향을 주는 수준까지 진행될 경우 전면 재포장을 고려하여야 한다.

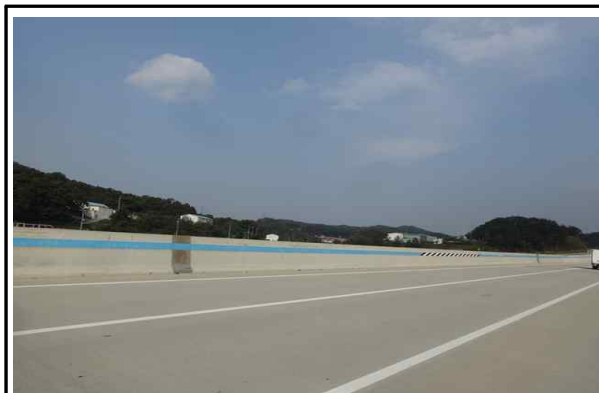
| 위치 | 오창방향 S1 |

| 현황 | 상태양호 |

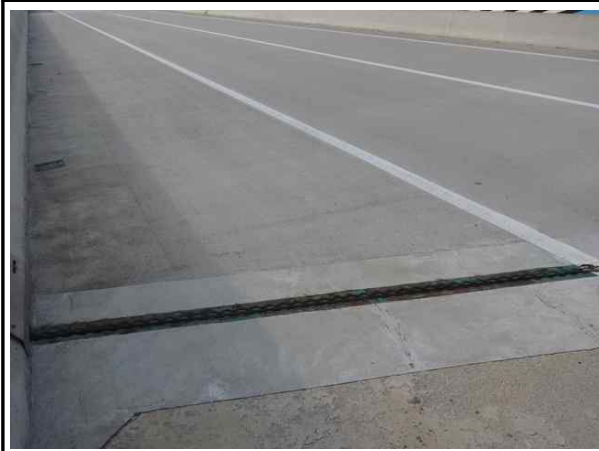
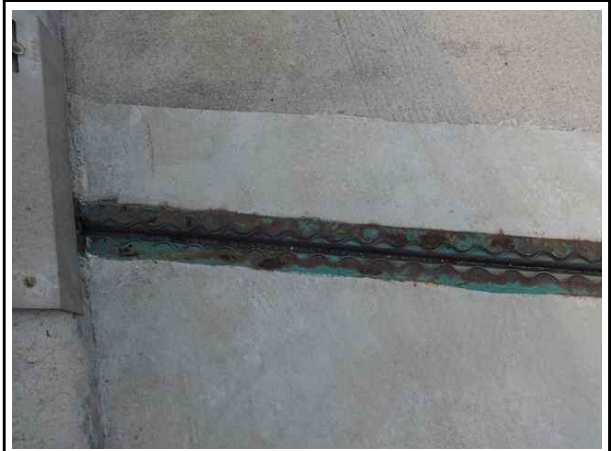
| 위치 | A2 |

| 현황 | 본체 부식 L=5.0m |
| 원인 | 반복적인 차량통행, 우수유입 |

- 신축이음 본체에서 발생한 부식은 차량의 반복통행 및 우수유입에 의한 손상이며, 갓길측 손상으로 현 상태에서 차량의 주행에 직접적인 영향을 주지는 않으므로 손상부의 주기적인 관찰을 통해 손상의 진전여부 확인 등의 유지관리 할 필요가 있다.

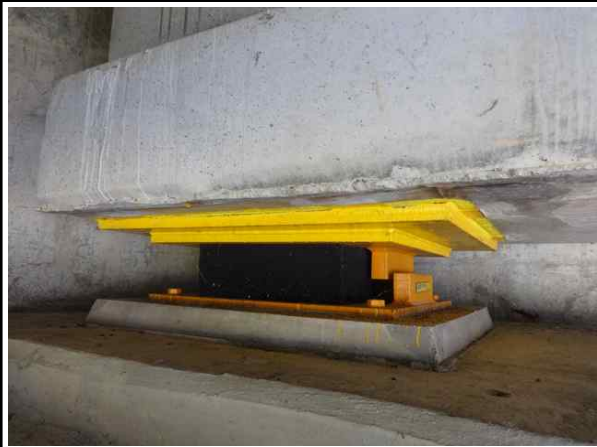
| 위치 | A1-SH1 |

| 현황 | 상태양호 |

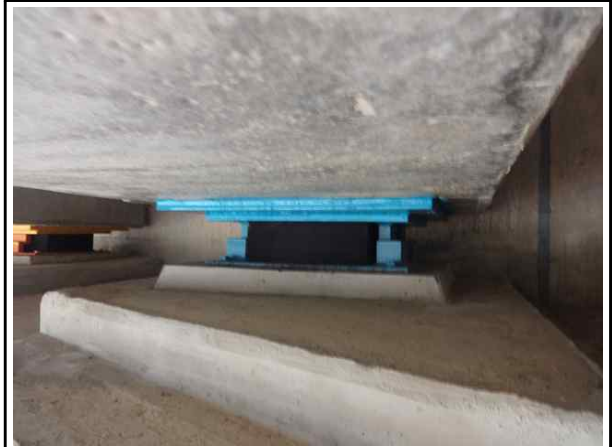
| 위치 | A1-SH3 |

| 현황 | 상태양호 |

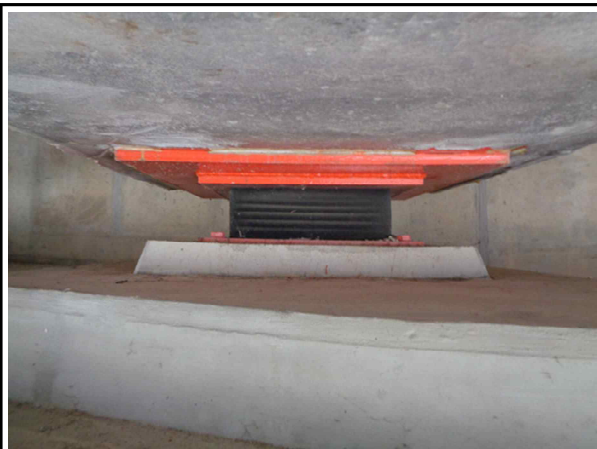
| 위치 | A2-SH2 |

| 현황 | 상태양호 |

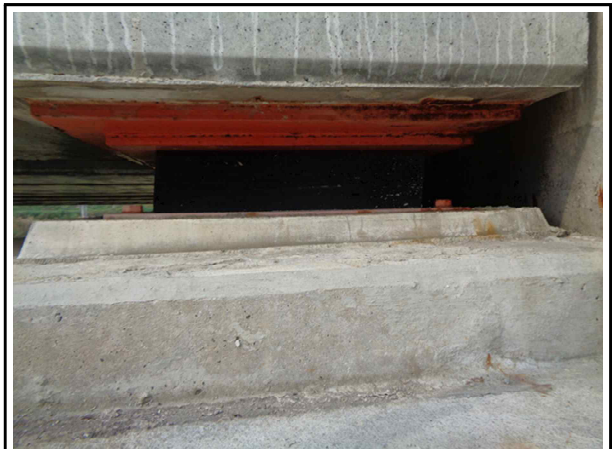
| 위치 | A2-SH5 |

| 현황 | 상태양호 |

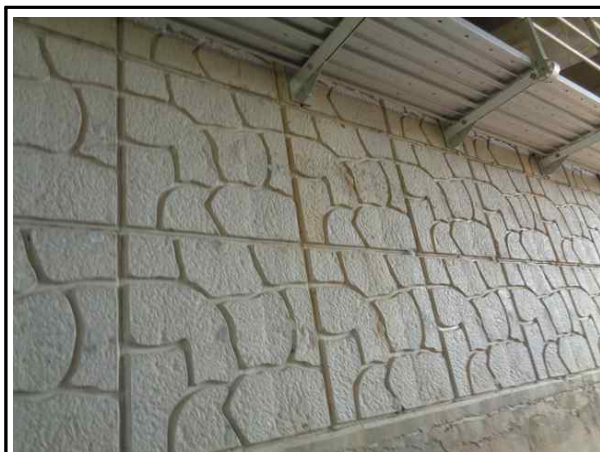
| 위치 | A2 |

| 현황 | 균열 폭 0.1mm |
| 원인 | 건조수축 |

- 교대에서 발생한 균열은 대부분 일방향 균열 폭0.2mm 수준이다. 일방향 균열은 건조수축 및 온도변화에 의해 발생한 것으로 조사되었으나 구조적인 균열이 아니나 하자 만료 기간전에 표면처리 등의 조치가 필요할 것으로 사료된다.
- 점검로 파손의 경우 하부 차량 통해시 충격으로 인한 손상으로 작업자의 안전을 위한 정비 등의 유지관리가 요구된다.

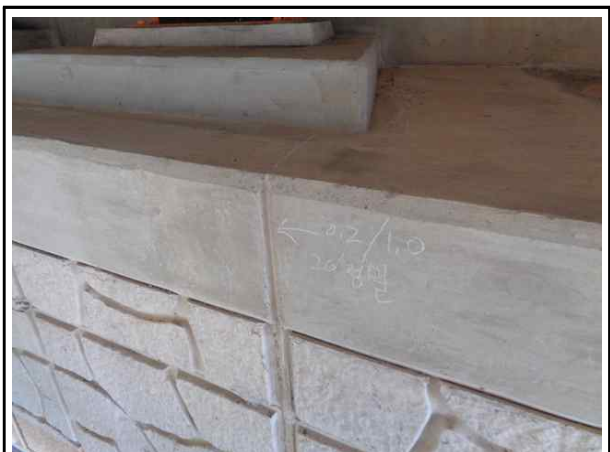
| 위치 | A2 |

| 현황 | 균열 폭 0.2mm |
| 원인 | 건조수축 |

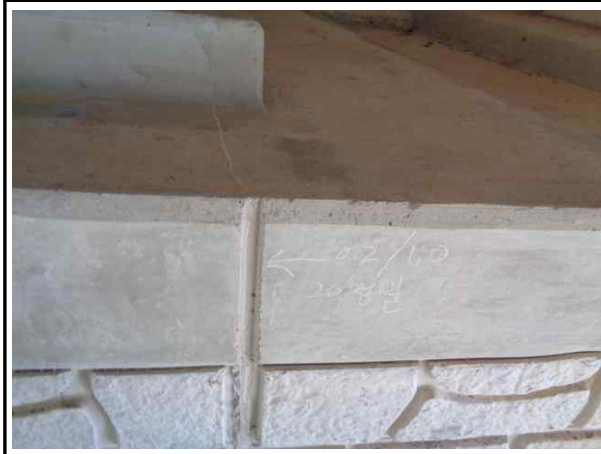
| 위치 | A2 |

| 현황 | 균열 폭 0.2mm |
| 원인 | 건조수축 |

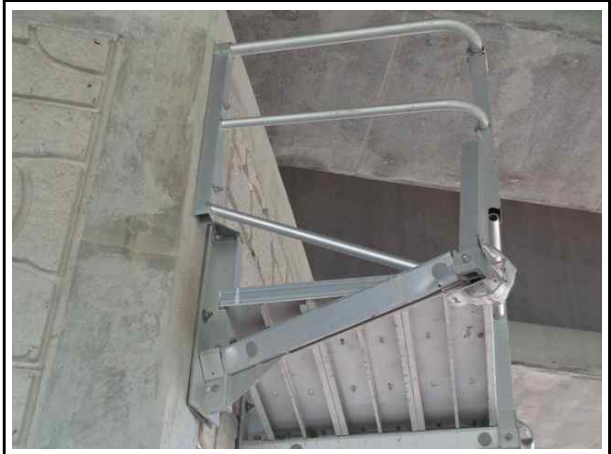
| 위치 | A2 |

| 현황 | 점검로 파손 |
| 원인 | 외부 충격 |
