## 제 3 장 외 관 조 사

산수교(오창방향)는 충청북도 청주시 청원구 오창읍 양지리 155-2 일원 고속국도 32호선 상에 위치한 도로교량으로, 2018년 1월 준공 이후 현재까지 약 3년간 공용중인 설계하중 DB-24의 1등교이다.

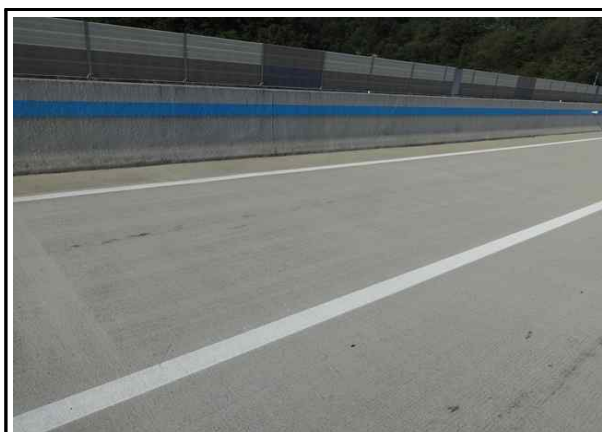
| 위치 | 오창방향 S1 |

| 현황 | 포장 망상균열 A=72m <sup>2</sup> |
| 원인 | 건조수축, 차량하중, 중차량 반복통행 |

- 교면포장에서는 경년에 따른 표면 마모와 차량 윤하중 및 건조수축으로 인한 포장 망상균열이 발생되어 있는 상태이다. 현재 손상의 발생 범위와 규모는 일부 구간에 국한된 수준으로 통행 차량의 안전 및 구조물의 사용성에 지장을 주고 있지는 않으나, 사용성 확보를 위한 적절한 보수를 시행하되, 향후 방수층 및 바닥판에 영향을 주는 수준까지 진행될 경우 전면 재포장을 고려하여야 한다.

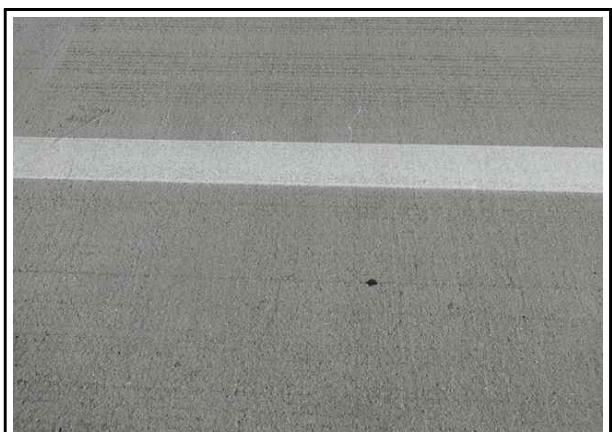
| 위치 | 오창방향 S1 |

| 현황 | 포장 망상균열 A=72m <sup>2</sup> |
| 원인 | 건조수축, 차량하중, 중차량 반복통행 |

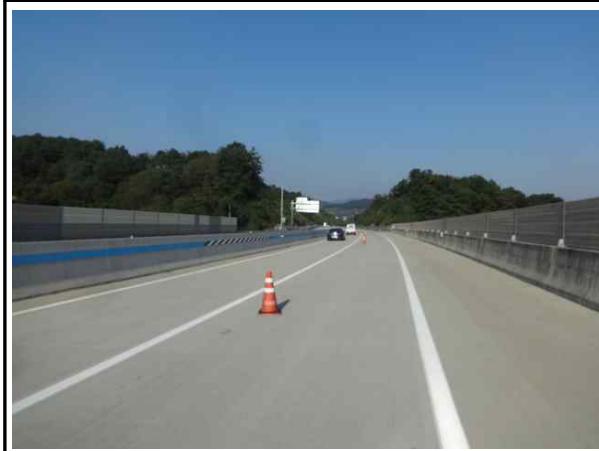
| 위치 | 오창방향 S2 |

| 현황 | 상태양호 |

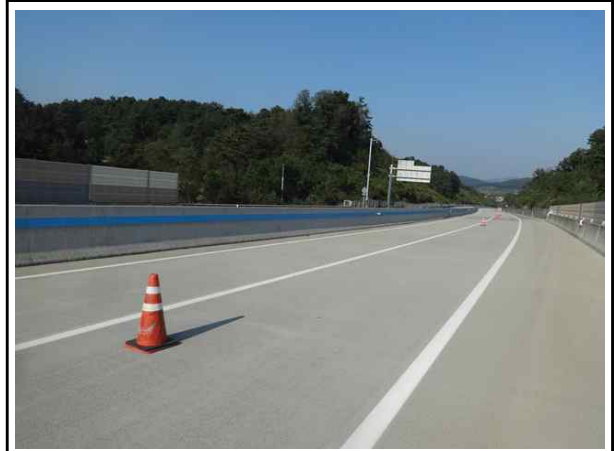
| 위치 | 오창방향 S3 |

| 현황 | 상태양호 |

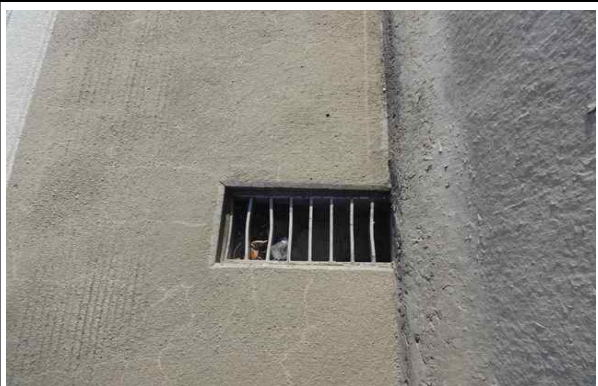
| 현황 | 상태양호 | 현황 | 상태양호 |
| 위치 | 배수구 | 위치 | 배수관 |

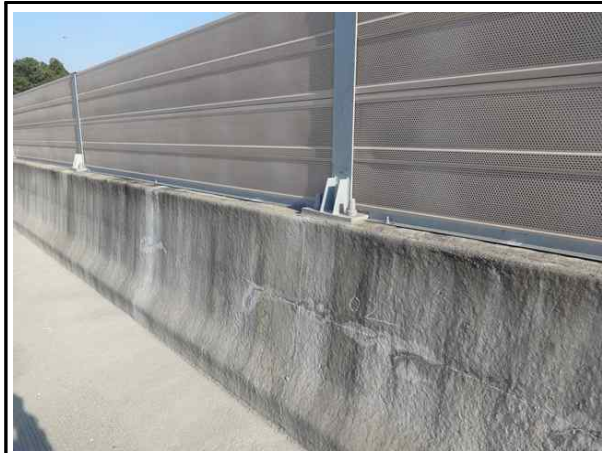
| 위치 | 오창방향 S3 |

| 현황 | 방호벽 균열 폭0.2mm |
| 원인 | 건조수축 |

- 방호벽에 발생한 균열은 폭0.2mm의 수평균열로, 포장부에서 일정한 높이(0.5m~0.8m)에서 발생되었으며, 균열의 규모, 방향성 등을 종합적으로 고려할 때 건조수축에 의한 균열인 것으로 판단된다. 기 발생한 손상부의 경우 구조물의 내구성에 영향을 미칠만한 수준은 아니나 손상의 진전 방지를 위한 표면처리 등의 조치를 취하는 것이 바람직 할 것으로 판단된다.

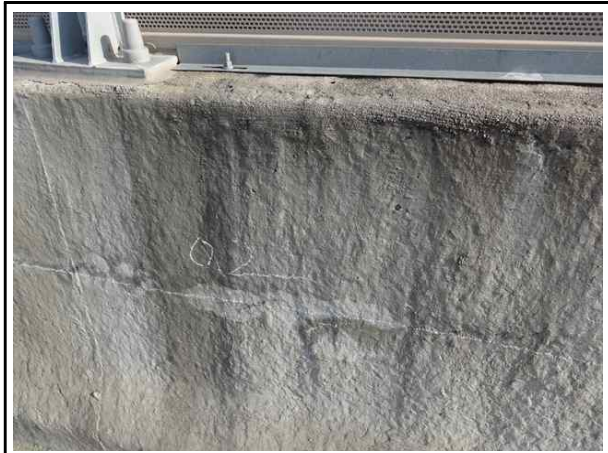
| 위치 | 오창방향 S4 |

| 현황 | 방호벽 균열 폭0.2mm |
| 원인 | 건조수축 |

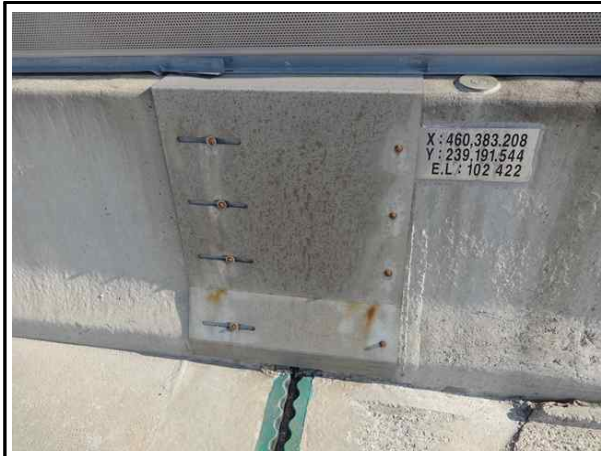
| 위치 | 오창방향 A1 차수판 |

| 현황 | 상태양호 |

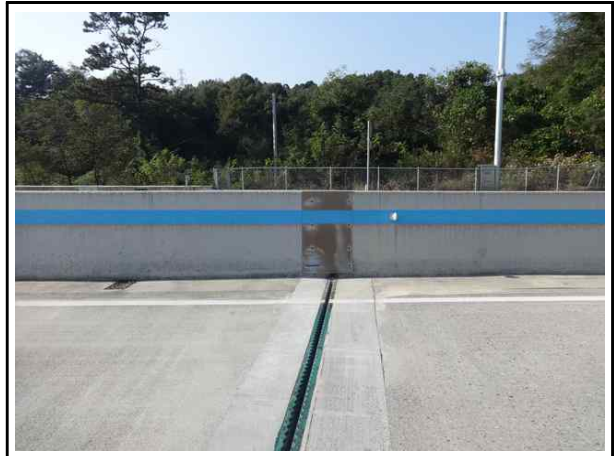
| 위치 | 오창방향 A2 |

| 현황 | 상태양호 |

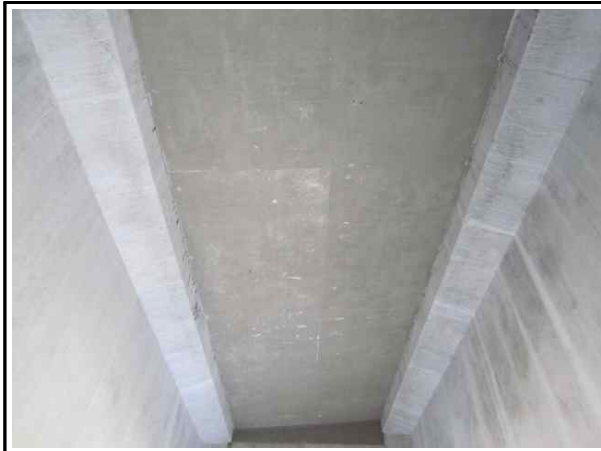
| 위치 | 바닥판 S1 |

| 현황 | 상태양호 |

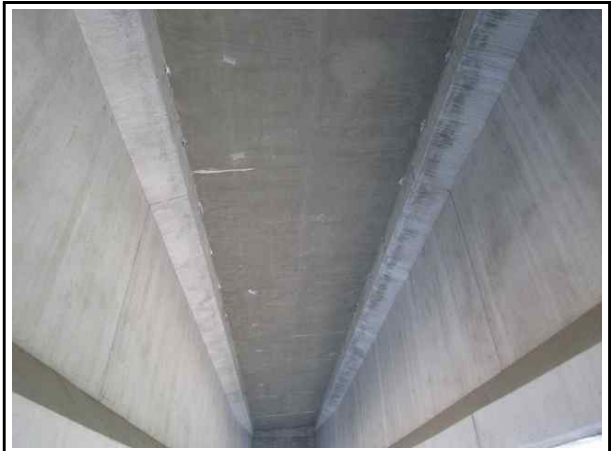
| 위치 | 바닥판 S2 |

| 현황 | 상태양호 |

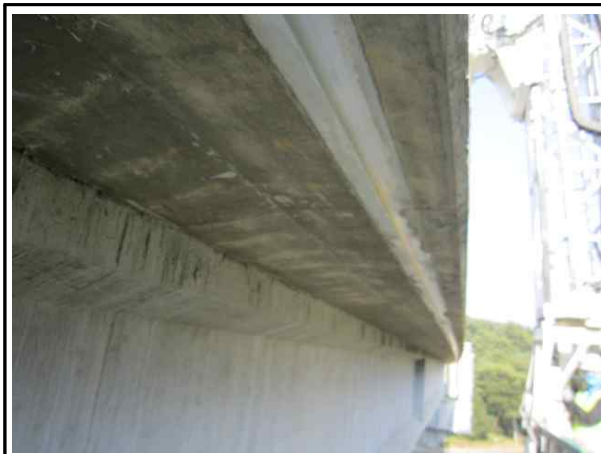
| 위치 | 바닥판 S2 캔틸레버 |

| 현황 | 상태양호 |

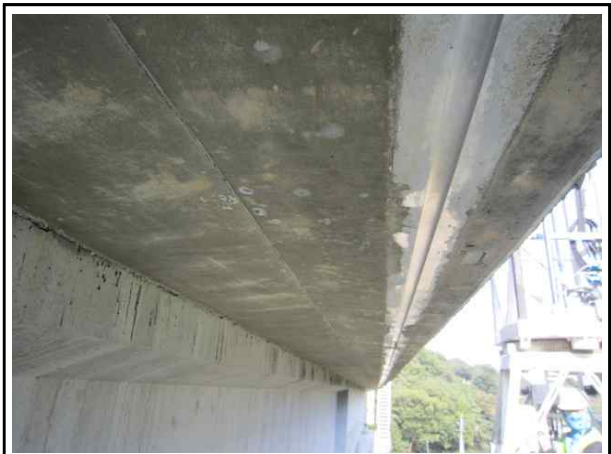
| 위치 | 바닥판 S4 캔틸레버 |

| 현황 | 상태양호 |

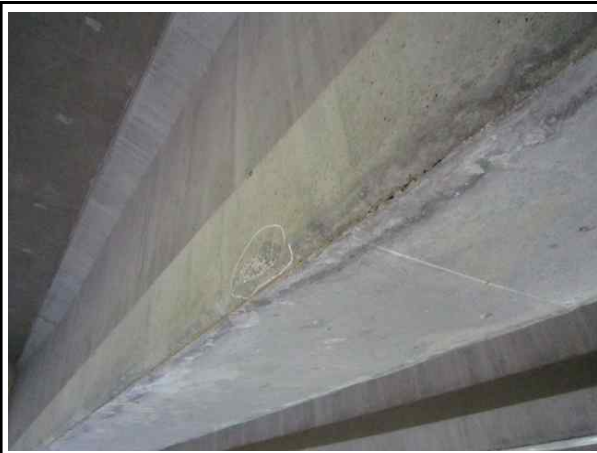
| 위치 | 거더 S1-G4 |

| 현황 | 파손 0.2m×0.1m |
| 원인 | 시공중 외부충격 |

- 금회 점검시 조사된 거더의 파손은 인양홀 주위 및 거더 하면에서 발생한 손상으로 거더 거치시 및 시공시 외부충격에 의한 손상으로 판단된다. 기 발생한 손상부의 경우 손상의 진전 방지를 위한 단면보수 등의 조치가 요망된다.

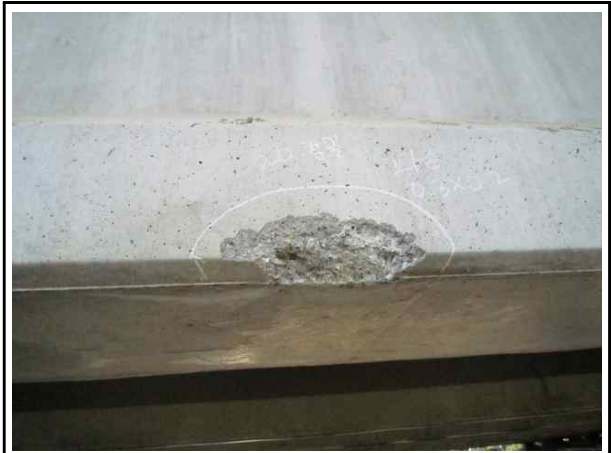
| 위치 | 거더 S1-G5 |

| 현황 | 파손 0.3m×0.2m |
| 원인 | 시공중 외부충격 |

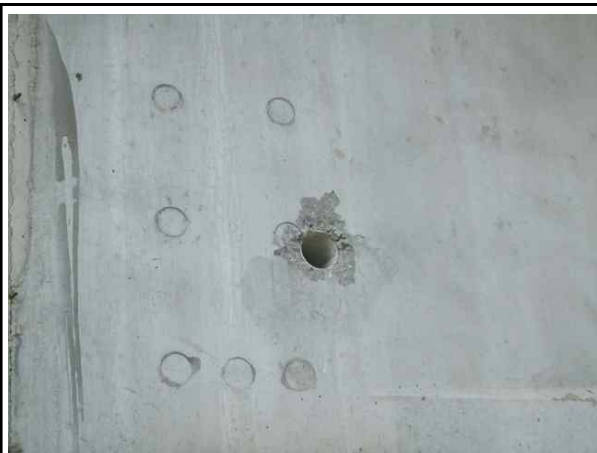
| 위치 | 거더 S3-G5 |

| 현황 | 인양홀 주위 파손 0.2m×0.2m |
| 원인 | 거더 거치시 충격 |

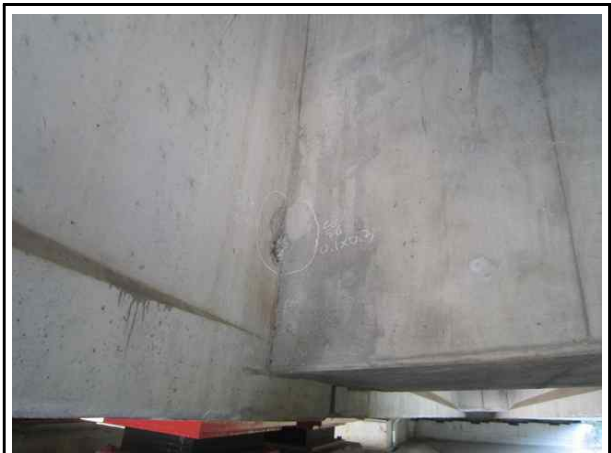
| 위치 | 가로보 S4 |

| 현황 | 들뜸 0.1m×0.3m |
| 원인 | 시공미흡 |

- 가로보의 경우 일부구간 시공미흡에 의한 국부적인 들뜸이 조사되었으며, 손상의 진전 방지를 위한 단면보수가 필요할 것으로 판단된다.

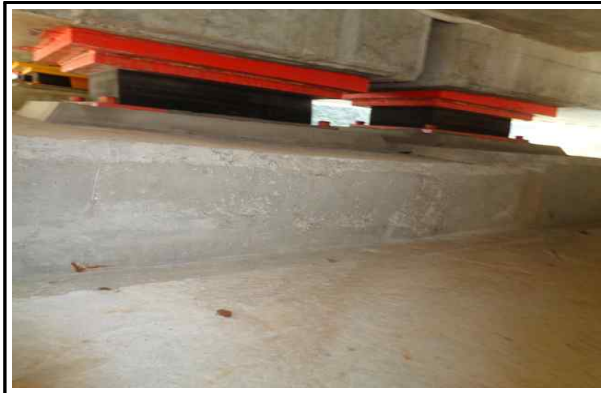
| 위치 | P1-SH7 |

| 현황 | 받침콘크리트 재료분리 0.1m×0.2m |
| 원인 | 시공초기 다짐부족 |

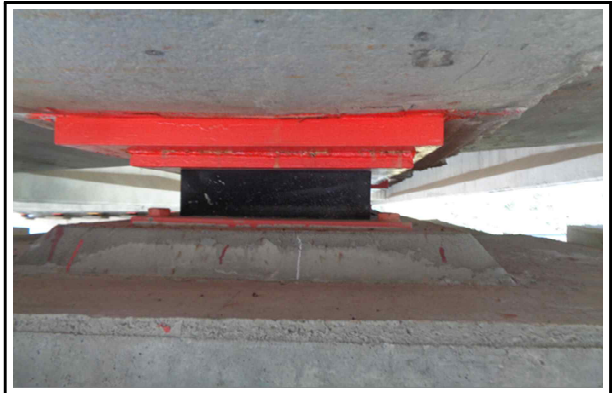
| 위치 | P3-SH4 |

| 현황 | 무수축물탈 균열, 폭0.2mm |
| 원인 | 건조수축, 온도변화 |

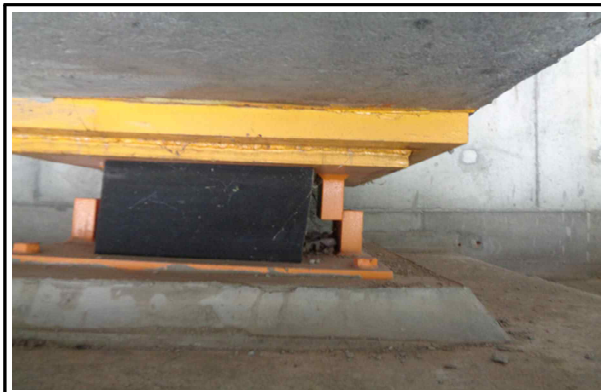
| 위치 | A2-SH3 |

| 현황 | 스토퍼 간섭 1EA |
| 원인 | 초기 셋팅미흡 |

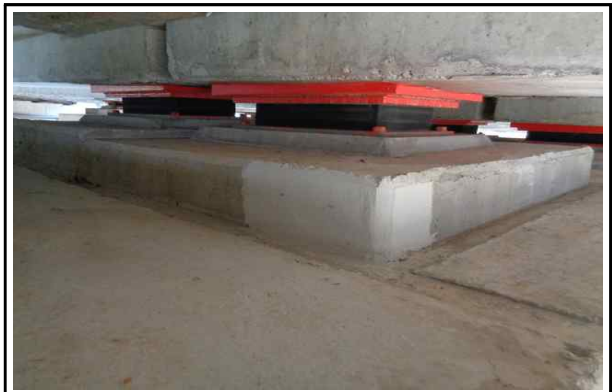
| 위치 | P1-SH7 |

| 현황 | 받침콘크리트 재료분리 보수완료 |

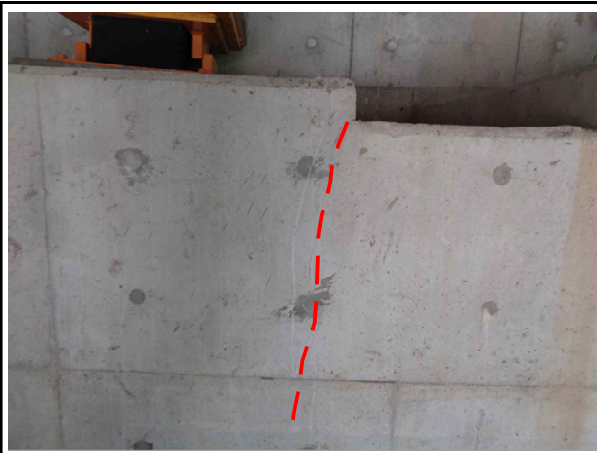
| 위치 | A1 구체 |

| 현황 | 균열 폭0.2mm |
| 원인 | 건조수축, 온도변화 |

- 금회 점검시 조사된 교대 및 교각의 균열은 대부분 폭0.1~0.2mm의 미세균열로 건조수축, 온도변화, 콘크리트의 재료특성 등에 의한 비구조적 손상으로 판단된다. 기 발생한 손상부의 경우 손상의 진전 방지를 위한 표면처리 등의 조치가 요망된다. 다만, 일부구간 발생한 폭0.3mm이상 균열의 경우 균열부 우수유입시 철근부식 등의 손상을 야기하므로 우선적인 보수가 필요할 것으로 판단된다.

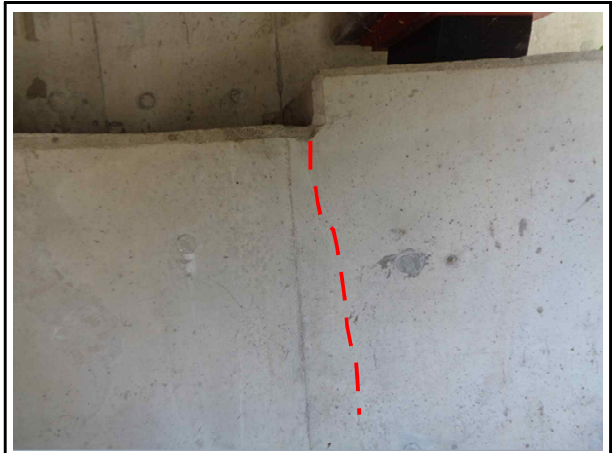
| 위치 | A1 구체 |

| 현황 | 균열 폭0.2mm |
| 원인 | 건조수축, 온도변화 |

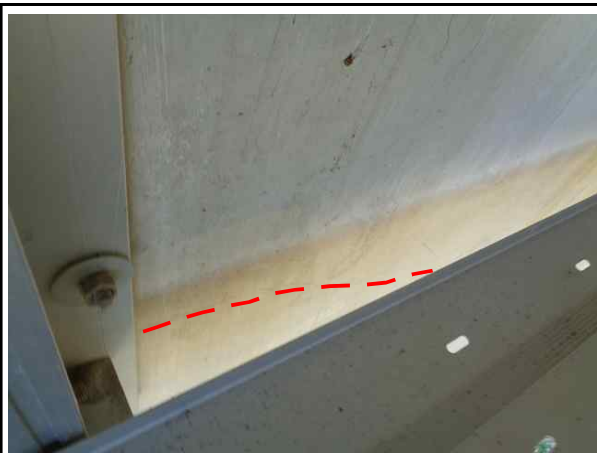
| 위치 | P1 코핑부 |

| 현황 | 균열 폭0.2mm |
| 원인 | 건조수축, 온도변화 |

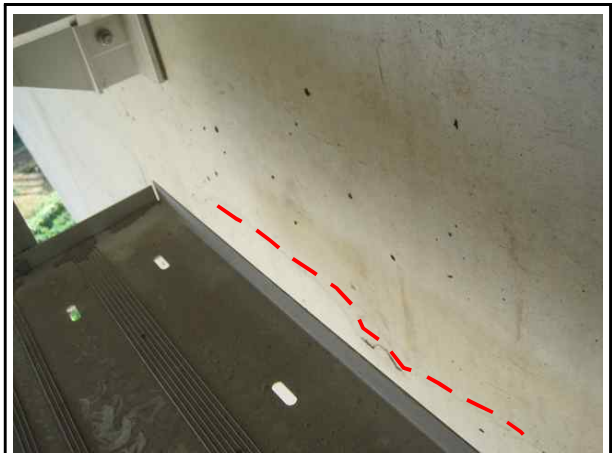
| 위치 | P2 코핑부 |

| 현황 | 균열 폭0.3mm |
| 원인 | 건조수축, 온도변화 |
