## 제 3 장 외 관 조 사

복현1교는 충청북도 청주시 청원구 오창읍 복현리 65-4 일원 고속국도 32호선 상에 위치한 도로교량으로, 2018년 1월 준공 이후 현재까지 약 3년간 공용중인 설계하중 DB-24의 1등교이다.

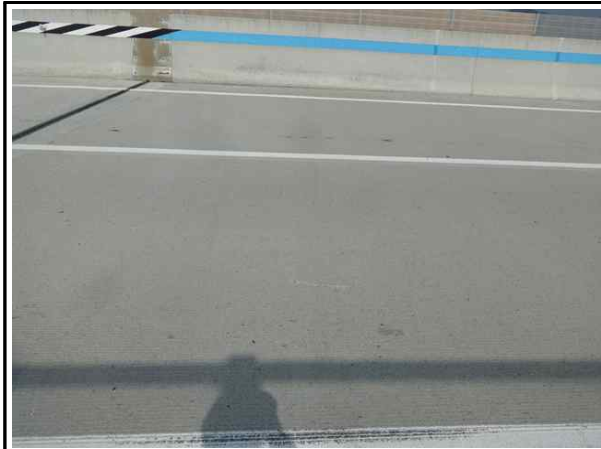
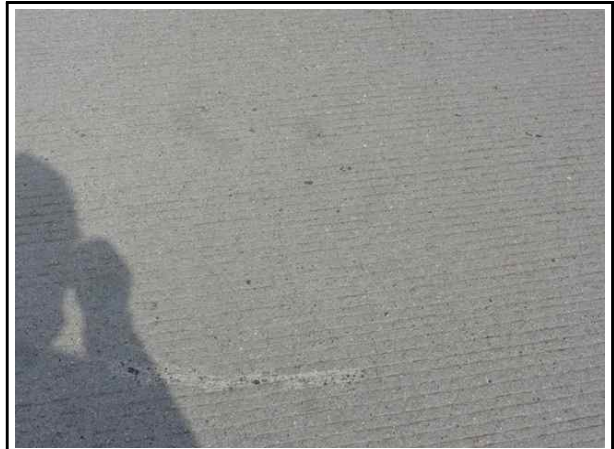
| 위치 | 오창방향 S1 |

| 현황 | 포장 패임 A=0.03m² |
| 원인 | 차량하중, 중차량 반복통행 |

- 교면포장에서는 경년에 따른 표면 마모와 차량 윤택하중 및 건조수축으로 인한 포장 망상균열이 발생되어 있는 상태이다. 현재 손상의 발생 범위와 규모는 일부 구간에 국한된 수준으로 통행 차량의 안전 및 구조물의 사용성에 지장을 주고 있지는 않으나, 사용성 확보를 위한 적절한 보수를 시행하되, 향후 방수층 및 바닥판에 영향을 주는 수준까지 진행될 경우 전면 재포장을 고려하여야 한다.
- 교면포장 일부구간 발생된 포장 패임의 경우 차량하중, 중차량 반복통행 등에 의한 손상으로 판단된다. 다만, 현재 손상정도가 경미하며 차량의 주행성에 영향을 미칠만한 수준은 아니므로 주의관찰 후 손상의 진전 시 적절한 조치를 취하는 것이 바람직 할 것으로 판단된다.

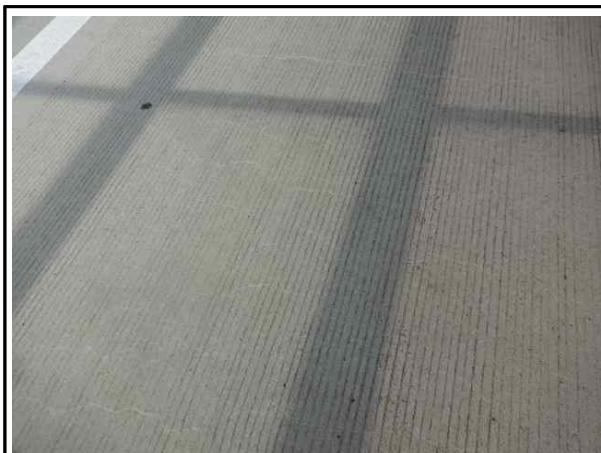
| 위치 | 오창방향 S2 |

| 현황 | 포장 망상균열 A=90m² |
| 원인 | 건조수축, 차량하중, 중차량 반복통행 |

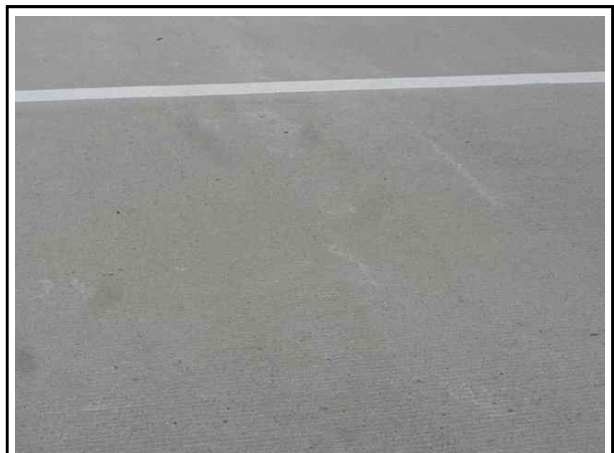
| 위치 | 오창방향 S3 |

| 현황 | 포장 망상균열 A=60m² |
| 원인 | 건조수축, 차량하중, 중차량 반복통행 |

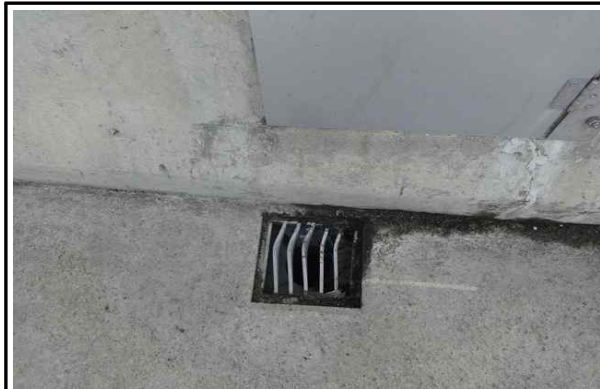
| 위치 | 오창방향 S3 |

| 현황 | 배수구 그레이팅 변형 1EA |
| 원인 | 시공미흡 |

- 배수시설은 기 점검과 비교하여 배수기능 및 통수성능에 문제가 없는 상태로 관리되고 있다. 다만, 배수구 일부구간 시공미흡에 의한 그레이팅 변형이 발생한 것으로 확인되었으며, 발생한 손상부의 경우 시설물의 원활한 배수기능 확보를 위한 덮개 교체 등의 보수가 필요할 것으로 판단된다.

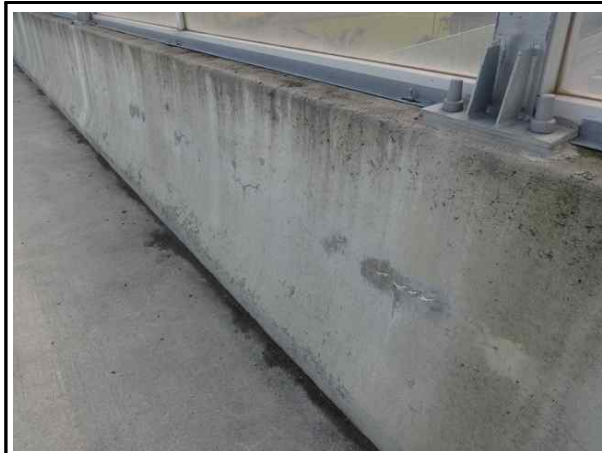
| 위치 | 오창방향 S2 |

| 현황 | 방호벽 균열부 백태 L=1.0m |
| 원인 | 균열부 우수유입 |

- 방호벽에 발생한 균열은 폭0.2mm의 수평균열로, 포장부에서 일정한 높이(0.5m~0.8m)에서 발생되었으며, 균열의 방향성 등을 종합적으로 고려할 때 소성침하에 의한 균열인 것으로 판단된다. 또한, 중앙분리대에 발생한 균열은 폭0.2~0.3mm의 수직균열로, 건조수축 및 온도변화, 콘크리트의 재료적 특성에 의한 손상으로 판단된다. 기 발생한 손상부의 경우 비구조적 손상으로 구조물의 안전성에 영향을 미칠만한 손상은 아니나 손상의 진전 방지를 위한 표면처리, 주입보수 등의 조치가 요망된다.
- 방호벽 및 중앙분리대에 발생한 균열부 백태의 경우 균열부 우수유입에 의한 손상으로 손상의 진전 방지를 위한 백태보수 등의 조치가 필요하다.

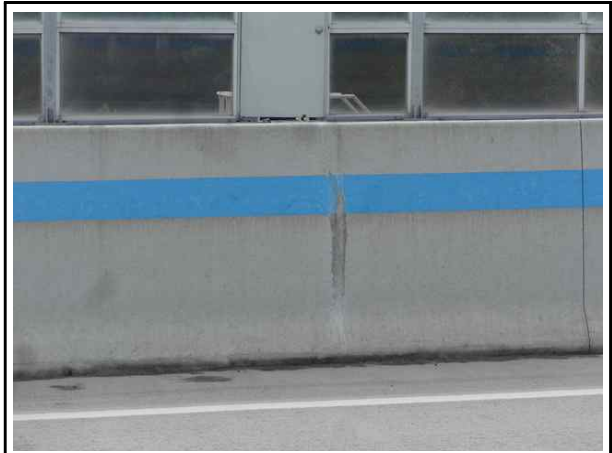
| 위치 | 오창방향 S2 |

| 현황 | 중앙분리대 균열부 백태 L=1.0m |
| 원인 | 균열부 우수유입 |

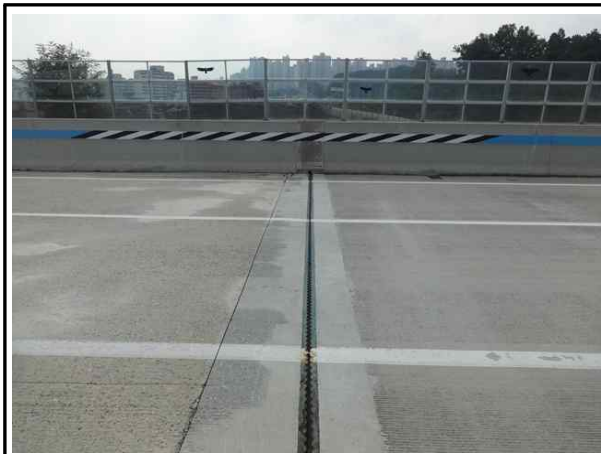
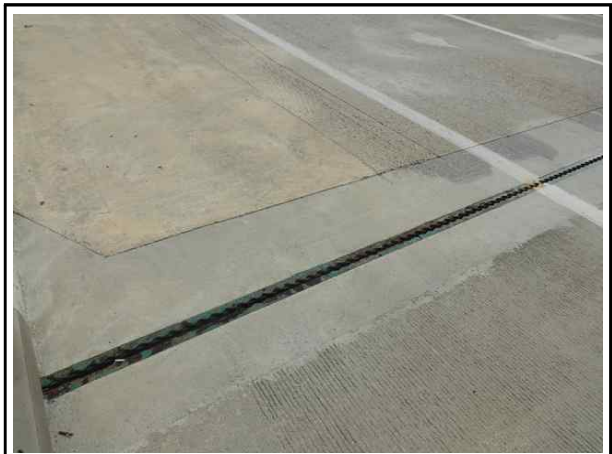
| 위치 | 옥산방향 A2 |

| 현황 | 본체 부식 L=3.0m |
| 원인 | 경년열화 |

- 신축이음장치의 본체에 발생한 부식의 경우 경년열화에 의한 손상으로 현재 손상정도가 경미하며 신축이음의 거동에 영향을 미칠만한 손상은 아니므로 주의관찰 후 손상의 진전 시 적절한 조치를 취하는 것이 바람직 할 것으로 판단된다.

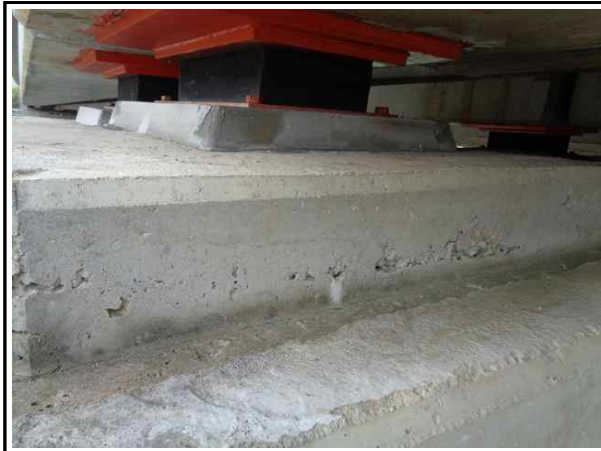
| 위치 | P1-SH1 |

| 현황 | 받침콘트리트 재료분리 0.5m×0.1m |
| 원인 | 시공초기 다짐부족 |

- 받침물탈 균열은 폭 0.3mm미만으로 발생하였으며, 건조수축 및 온도변화에 의한 미세균열이 원인으로 기점검과 비교시 진전이 없는 상태로 확인되었다. 따라서 보수의 시급성을 요하는 손상은 아니나, 손상의 진전 방지를 위한 표면처리 등의 조치가 요망된다.
- 받침콘크리트 재료분리의 경우 시공초기 다짐부족에 의한 손상으로 받침장치의 거동에 영향을 미칠만한 손상은 아니나, 손상의 진전 방지 및 구조물의 내구성 저하 방지를 위한 단면보수 등의 조치를 취하는 것이 바람직 할 것으로 판단된다.

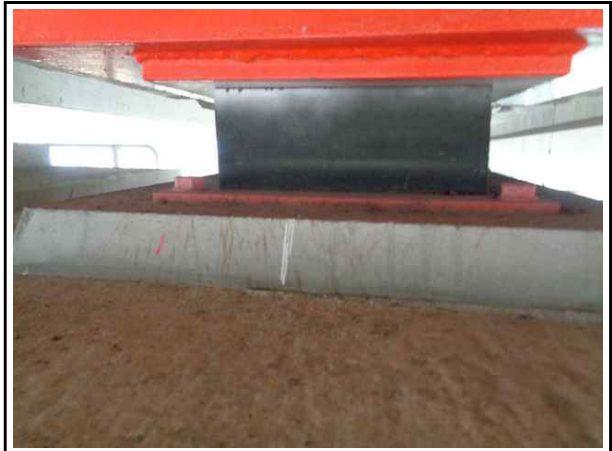
| 위치 | P1-SH8 |

| 현황 | 받침물탈 균열 폭0.1mm |
| 원인 | 건조수축, 온도변화 |

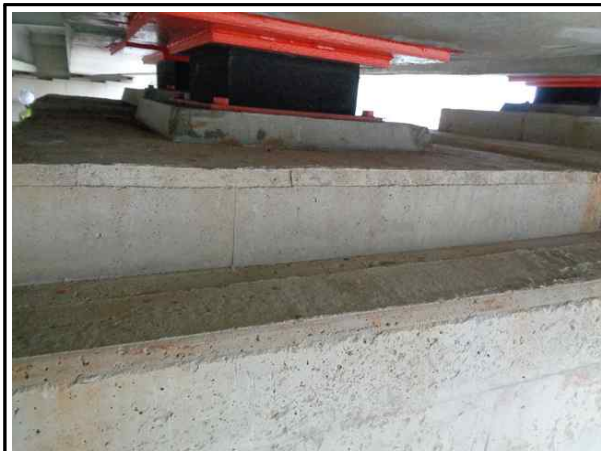
| 위치 | P1-SH11 |

| 현황 | 받침콘트리트 재료분리 0.5m×0.1m |
| 원인 | 시공초기 다짐부족 |

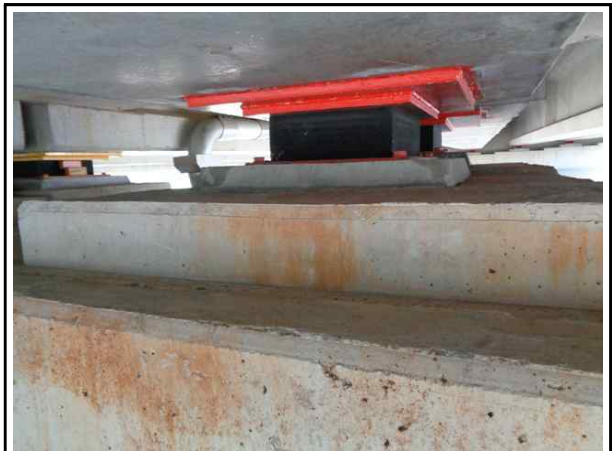
| 위치 | P1-SH13 |

| 현황 | 받침콘트리트 재료분리 0.5m×0.1m |
| 원인 | 시공초기 다짐부족 |

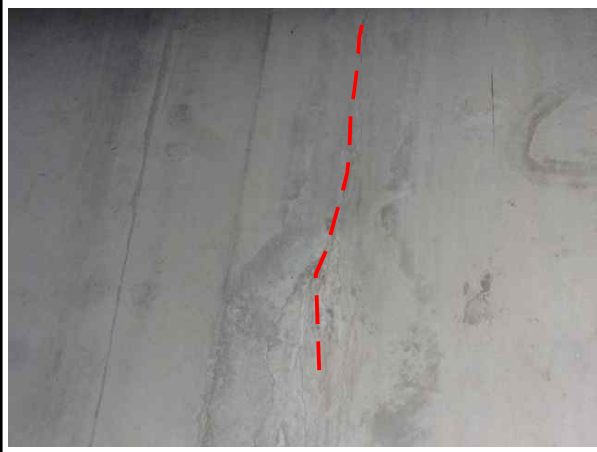
| 위치 | A1 흥벽 |

| 현황 | 균열 폭0.3mm이상 |
| 원인 | 건조수축, 온도변화 |

- 금회 점검시 조사된 교대 및 교각의 균열 및 망상균열은 대부분 폭0.1~0.2mm의 미세균열로 건조수축, 온도변화, 콘크리트의 재료특성 등에 의한 비구조적 손상으로 판단된다. 기 발생된 손상부의 경우 손상의 진전 방지를 위한 표면처리 등의 조치가 요망된다. 다만, 교대 및 교각 일부구간 발생된 폭0.3mm이상 균열의 경우 균열부 우수유입시 철근부식 등의 손상을 야기하므로 우선적인 보수가 필요할 것으로 판단된다.
- 교각 일부구간 발생된 재료분리, 파손 등의 단면손상의 경우 시공초기 다짐부족 및 시공중 외부충격 등에 의한 손상으로 손상의 진전 방지 및 구조물의 내구성 저하 방지를 위한 단면보수 등의 조치가 요망된다.
- 교대 구체 상면에 발생된 박리 및 교각 코핑부에 발생된 열화의 경우 외부 우수유입에 의한 손상으로 판단된다. 열화의 경우 손상정도가 경미하여 주의관찰 후 손상의 진전 시 적절한 조치를 취하는 것이 바람직 할 것으로 판단되며, 박리의 경우 손상의 진전 방지를 위한 단면보수가 필요하다. 특히, 교대 구체에 발생된 박리의 경우 신축이음 단부측 누수 등에 의한 손상으로 판단되는바, 보수 후 손상의 재발생시 신축이음 하부와 연계한 보수가 필요하다.
- 교대 A2측 법면에 발생된 토사유실 및 배수로 파손의 경우 배수로 파손부를 통한 우수유입에 의해 법면 토사가 유실되어 발생한 것으로 판단된다. 기 발생된 손상부의 경우 손상의 진전 방지를 위한 배수로 파손부 단면보수가 필요하며, 법면 토사유실의 경우 주의관찰 후 손상의 재발생시 되메우기 등의 조치를 취하는 것이 바람직 할 것으로 판단된다.

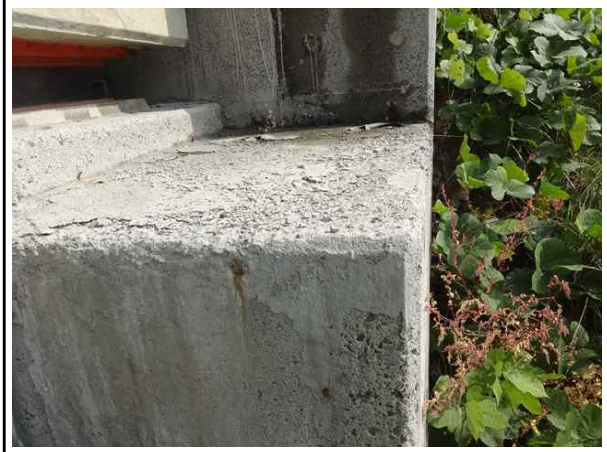
| 위치 | A2 구체 |

| 현황 | 박리 1.0m×2.0m |
| 원인 | 외부 우수유입 |

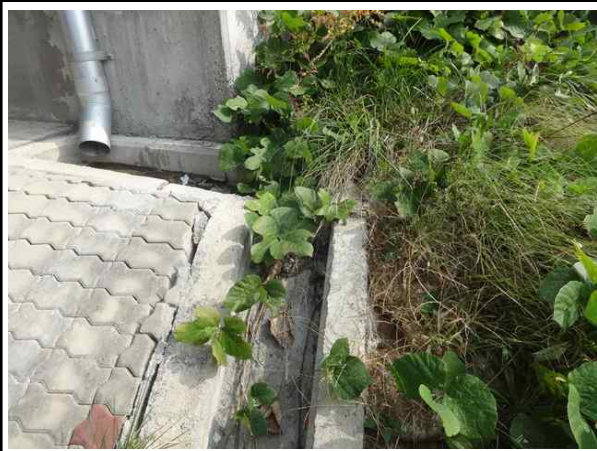
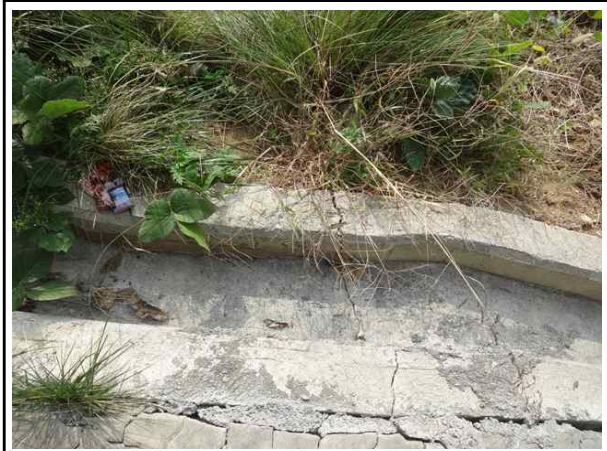
| 위치 | A2 법면 |

| 현황 | 법면 토사유실 및 배수로 파손 0.5m×3.0m |
| 원인 | 외부 우수유입 |

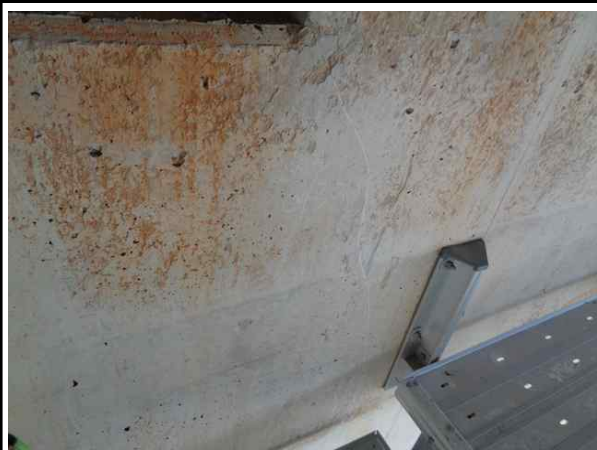
| 위치 | P1 코핑부 |

| 현황 | 균열 폭0.3mm미만 |
| 원인 | 건조수축, 온도변화 |

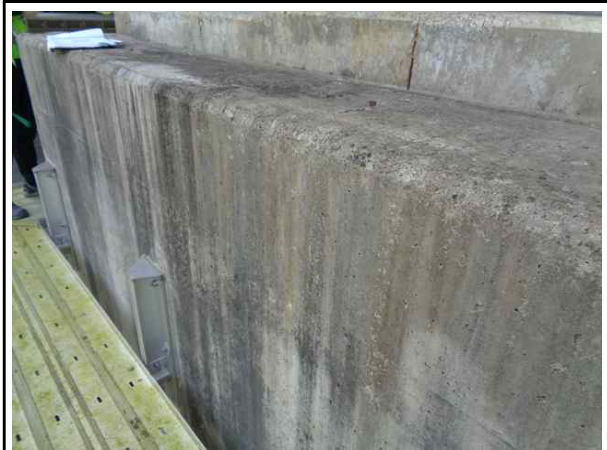
| 위치 | P1 코핑부 |

| 현황 | 열화 2.5m×1.0m |
| 원인 | 외부 우수유입 |

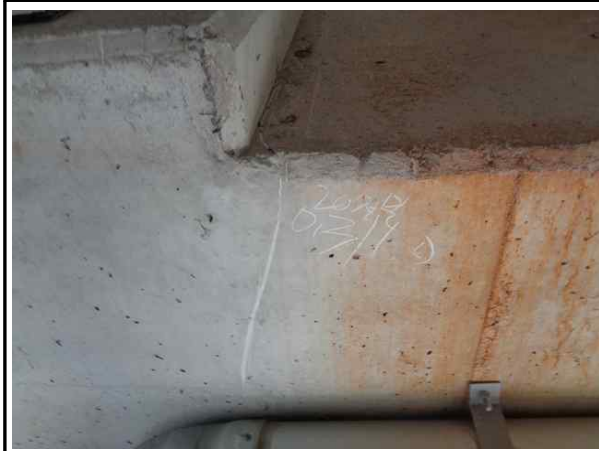
| 위치 | P2 코핑부 |

| 현황 | 균열 폭0.3mm이상 |
| 원인 | 건조수축, 온도변화 |

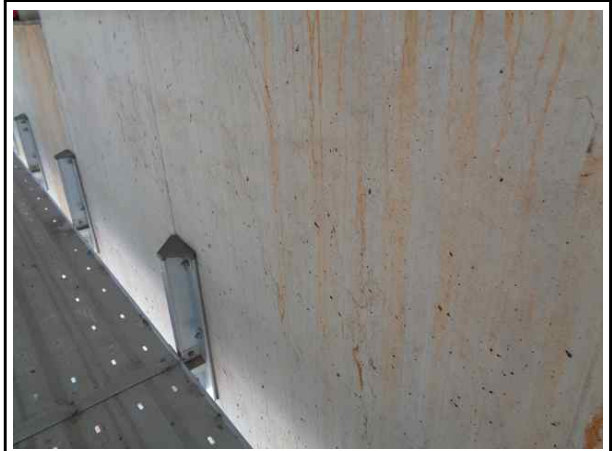
| 위치 | P2 코핑부 |

| 현황 | 망상균열 4.0m×1.0m |
