## 제 3 장 외 관 조 사

### 3.1 개 요

#### 3.1.1 외관조사 개요

오창JCT R-C교는 충청북도 청주시 청원구 오창읍 도암리 354-1천 일원 고속국도 32호선 상에 위치한 도로교량으로, 2018년 1월 준공 이후 현재까지 약 3년간 공용중인 설계하중 DB-24의 1등교이다. 상부구조는 강박스 형식으로 총연장 180.0m(4@45.0m), 4경간 연속으로 구성되었으며, 교폭은 9.2m의 1차로(상행:1)로 운용 중이다. 하부구조 형식은 말뚝기초 및 직접기초 위에 시공된 역T형 교대 2기 및 T형 교각 3기로 구성되어 있으며, 교량 받침은 면진받침, 신축이음장치는 뉴모노셀 JOINT(A1,A2)로 시공되어 있다.

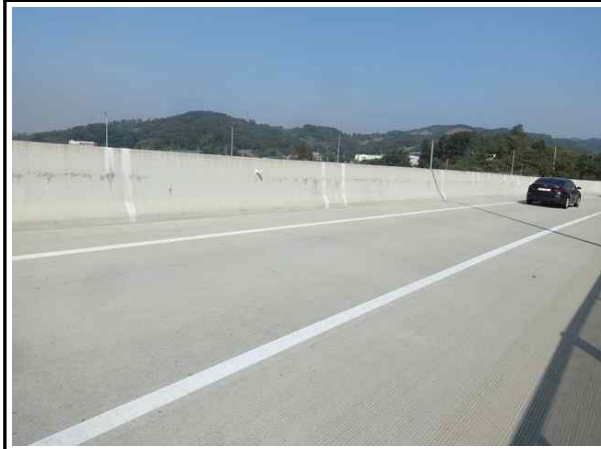
| 위치 | S2 |

| 현황 | 포장 망상균열 A=270.00m <sup>2</sup> |
| 원인 | 건조수축, 차량하중, 중차량 반복통행 |

- 금회 점검시 조사된 교면포장 망상균열 손상은 망상균열 자체의 면적은 넓게 분포 되어있으나 균열 폭이 경미하고 차량의 주행에 영향을 끼치는 정도는 아닌 것으로 조사되었다. 공용기간 증가로 인한 균열손상이 심화되면 바닥판하면 백태 등의 열화가 발생할 수 있으므로, 지속적인 주의관찰이 요망된다.

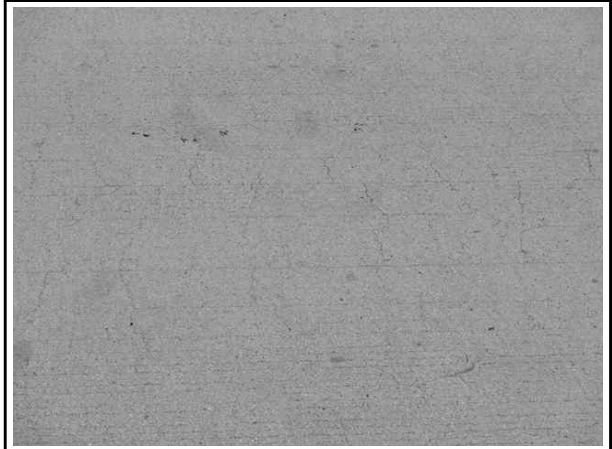
| 위치 | S2 |

| 현황 | 포장 망상균열 A=270.00m <sup>2</sup> |
| 원인 | 건조수축, 차량하중, 중차량 반복통행 |

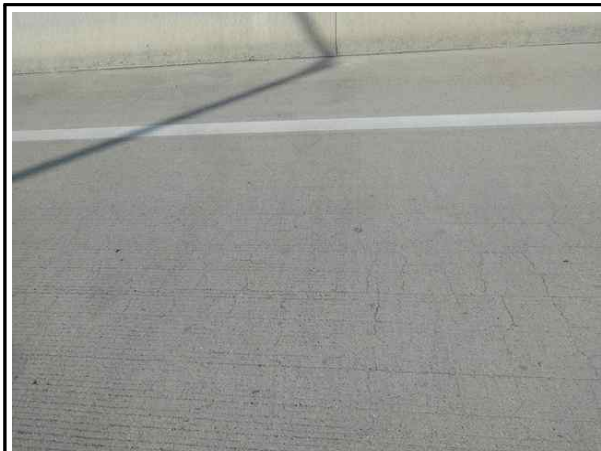
| 위치 | S3 |

| 현황 | 포장 망상균열 A=27.00m <sup>2</sup> |
| 원인 | 건조수축, 차량하중, 중차량 반복통행 |

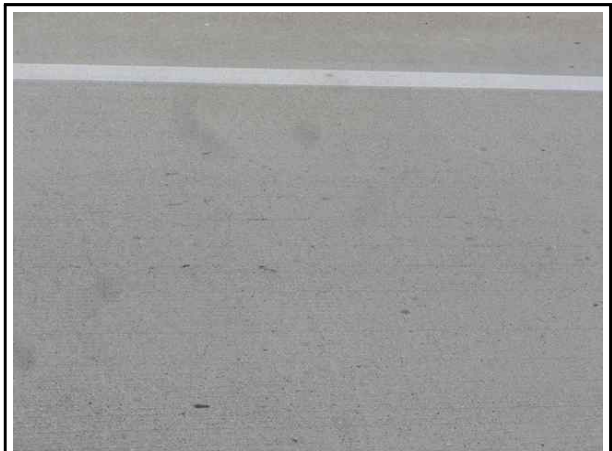
| 위치 | S4 |

| 현황 | 포장 망상균열 A=27.00m <sup>2</sup> |
| 원인 | 건조수축, 차량하중, 중차량 반복통행 |

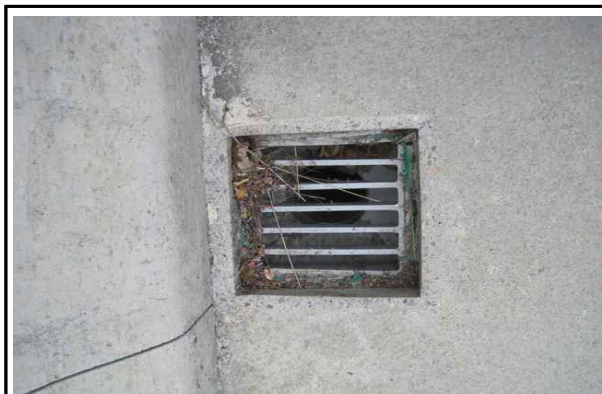
| 위치 | 배수구 |

| 현황 | 상태양호 |

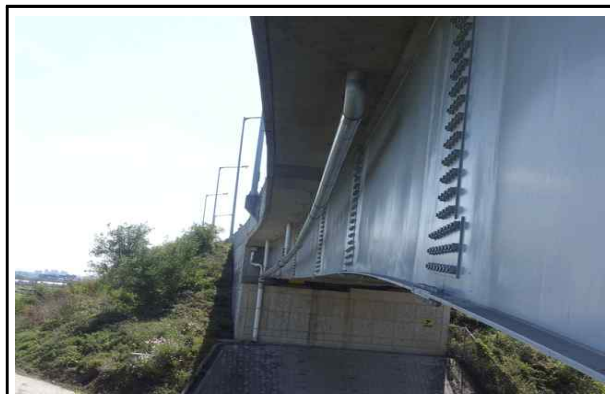
| 위치 | 배수관 |

| 현황 | 상태양호 |

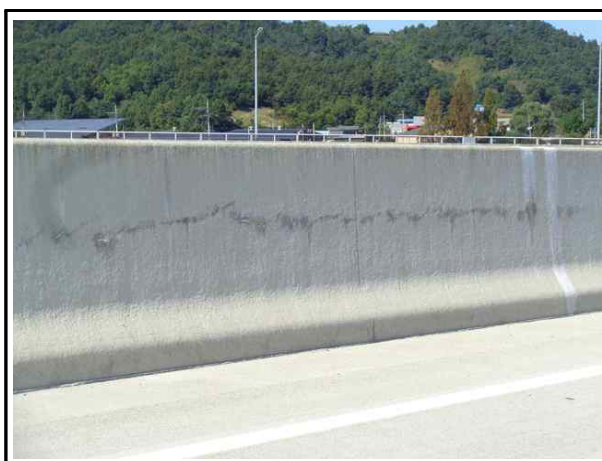
| 위치 | S1 |

| 현황 | 방호벽 균열(폭0.3mm미만) |
| 원인 | 건조수축 |

- 방호벽에 발생한 균열은 폭0.1mm의 균열로, 손상원인은 선시공된 바닥판에 방호벽 및 연석이 타설되면서 발생한 구속응력에 기인한 부등 건조수축균열로 판단된다. 발생균열은 난간의 기능적인 측면에 영향을 미치는 요인은 아니나, 부재의 내구성 확보 차원의 표면처리 등의 보수가 요구된다.
- 균열부 백태 구간은 균열부 우수유입에 의한 손상으로 부재의 내구성 확보 차원의 백태 보수가 필요할 것으로 판단된다.
- 델리네이트 파손은 통행 차량의 충격으로 인한 손상이다. 해당 부재에는 영향을 주지 않으나 야간차량 통행의 안전을 위한 보수가 필요하다.

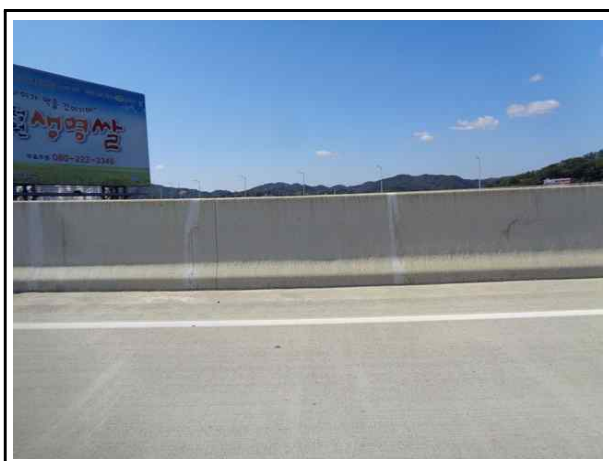
| 위치 | S2 |

| 현황 | 방호벽 균열부백태 A=0.60m <sup>2</sup> |
| 원인 | 균열부 우수유입 |

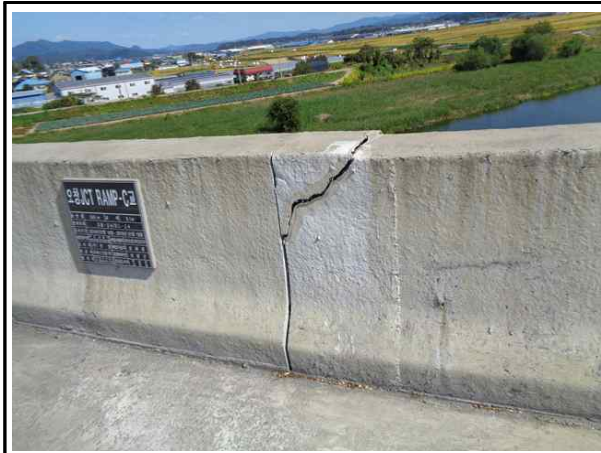
| 위치 | S1 |

| 현황 | 방호벽 접촉부 파손 A=0.09m <sup>2</sup> |
| 원인 | 교량 접속부 단차 |

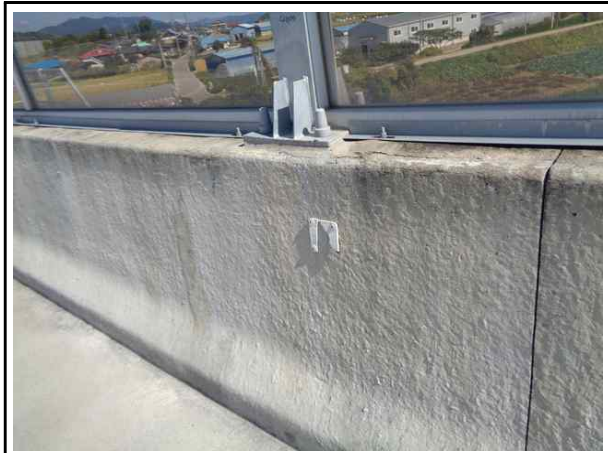
| 위치 | S2 |

| 현황 | 델리네이트 파손 |
| 원인 | 외부충격 |

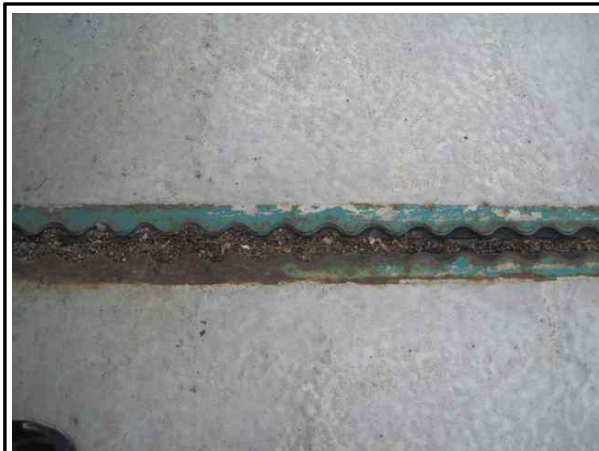
| 위치 | A1 |

| 현황 | 본체부식 L=7.00m |
| 원인 | 도장열화, 우수유입 |

- 신축이음 본체부식은 신축이음 본체 도장열화 후에 우수유입이 되면서 표면부식인 발생한 것으로 판단된다. 차량 통행에 문제는 없으나 주기적인 점검을 통한 유지관리가 필요하다.

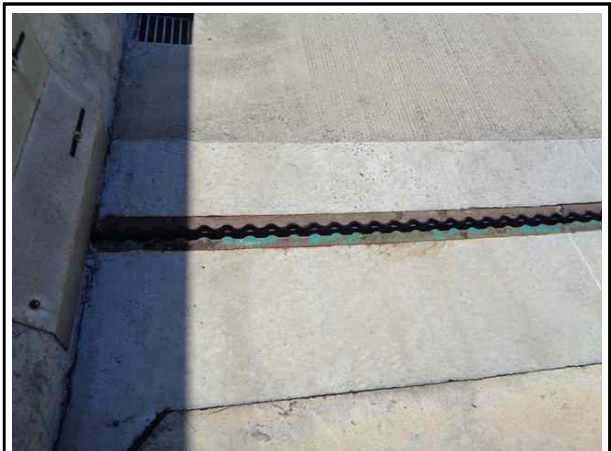
| 위치 | A2 |

| 현황 | 본체부식 L=7.00m |
| 원인 | 도장열화, 우수유입 |

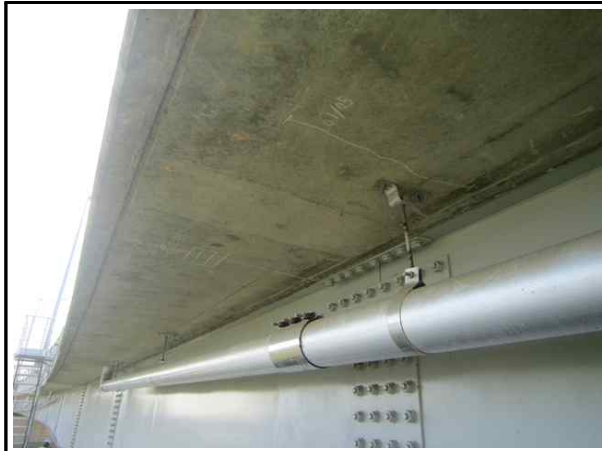
| 위치 | 바닥판 S2 |

| 현황 | 균열(폭0.3mm미만) |
| 원인 | 건조수축 |

- 바닥판에서 발생한 균열, 망상균열은 대부분 횡방향으로, 최대폭은 일방향 균열 폭0.2mm 수준이다. 일방향 균열은 건조수축 및 온도변화에 의해 발생한 것으로 구조적인 균열이 아니므로 지속적인 관찰 후 균열 진전시 보수하는 것이 적절할 것으로 판단된다.
- 금회 정밀안전점검에서 조사된 거더내부의 바닥판하면 균열부백태는 교각 지점부 기준으로 주로 분포되어있으며, 균열부백태의 손상진전으로 인한 들뜸 등의 2차적인 손상을 방지하기 위하여 백태보수 등의 보수조치를 실시하고 지속적인 점검을 통한 주의 깊은 유지관리가 요구된다.

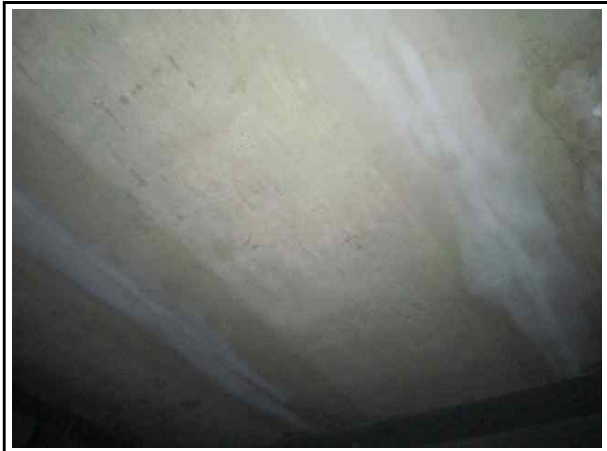
| 위치 | 바닥판 S2(거더내부) |

| 현황 | 망상균열 A=1.00m <sup>2</sup> |
| 원인 | 건수추축 |

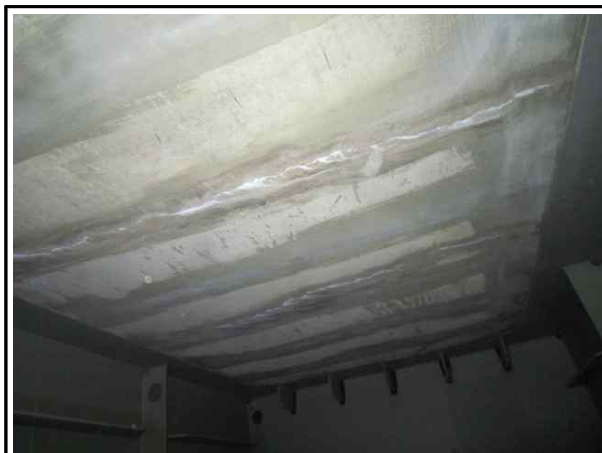
| 위치 | 바닥판 S2(거더내부) |

| 현황 | 균열부백태 A=0.20m <sup>2</sup> |
| 원인 | 균열부 우수유입 |

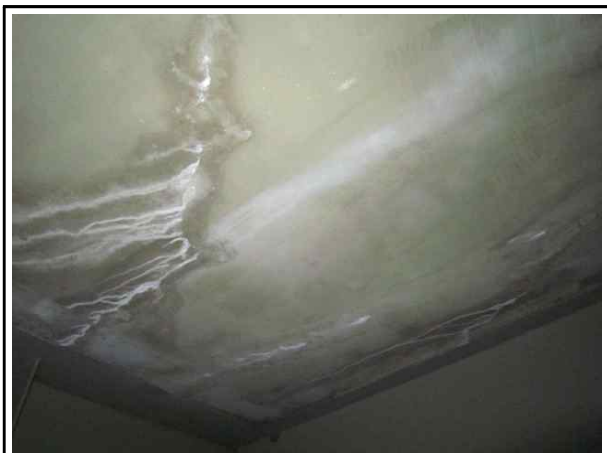
| 위치 | 바닥판 S4(거더내부) |

| 현황 | 균열부백태 A=0.10m <sup>2</sup> |
| 원인 | 균열부 우수유입 |

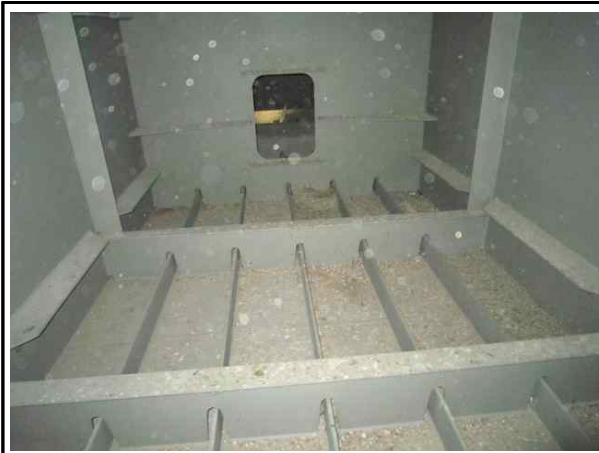
| 위치 | 거더내부 S2-G1 |

| 현황 | 조류배설물 A=4.00m <sup>2</sup> |
| 원인 | 점검 출입구 개폐 미흡 |

- 금회 점검시 조사된 거더내부의 조류배설물은 하부플랜지에 점검출입구 개폐가 미흡하여 거더내부에 조류가 서식하여 발생하였다. 조류배설물의 산성성분에 의한 도장손상 등을 방지하기 위하여 정비가 필요하다고 판단된다.

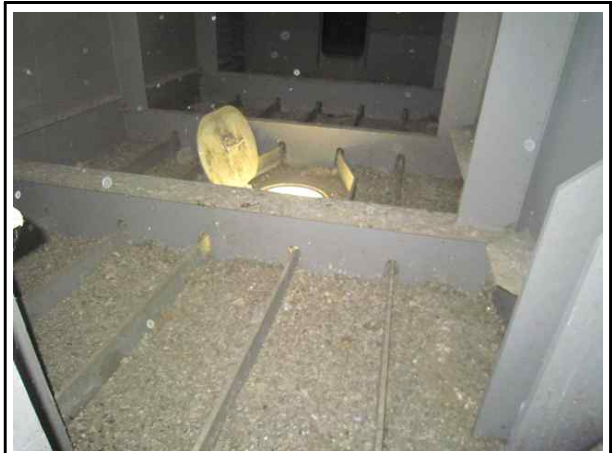
| 위치 | 거더내부 S3-G1 |

| 현황 | 조류배설물 A=8.00m <sup>2</sup> |
| 원인 | 점검 출입구 개폐 미흡 |

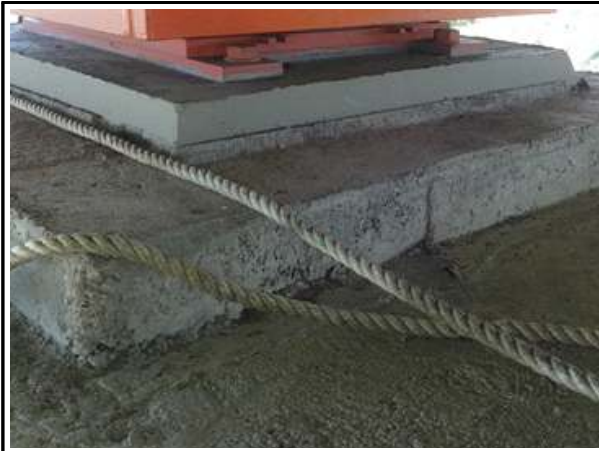
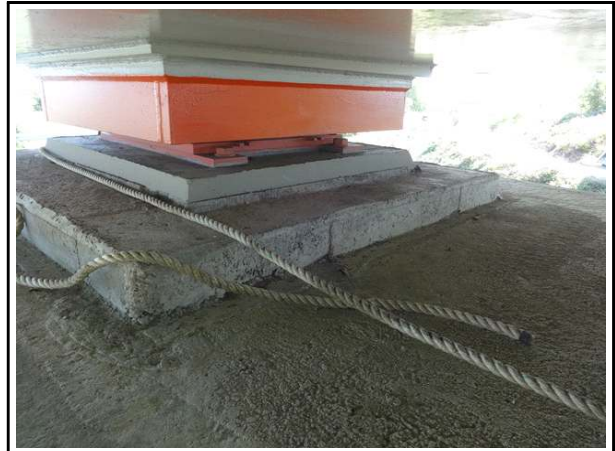
| 위치 | P1-SH1 |

| 현황 | 받침콘크리트 재료분리 A=0.30m² |
| 원인 | 거푸집 조기탈형, 다짐불량 |

- 금회 점검시 조사된 받침콘크리트 재료분리의 경우 거푸집 조기탈형, 다짐불량으로 인한 손상으로 받침의 기능성에는 영향을 주지 않으나 내구성 확보 등을 위한 단면보수 등의 보수가 필요하다.

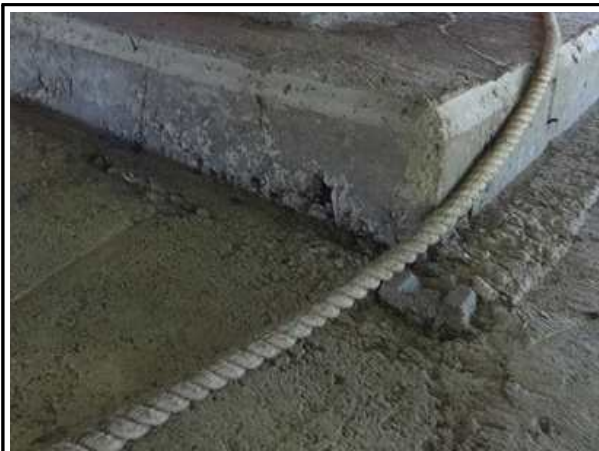
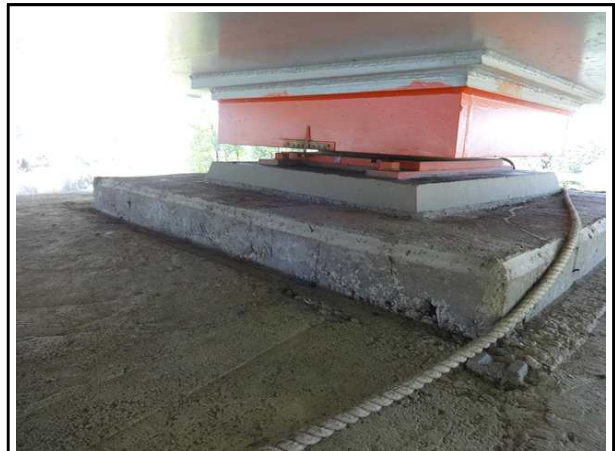
| 위치 | P1-SH2 |

| 현황 | 받침콘크리트 재료분리 A=0.04m² |
| 원인 | 거푸집 조기탈형, 다짐불량 |

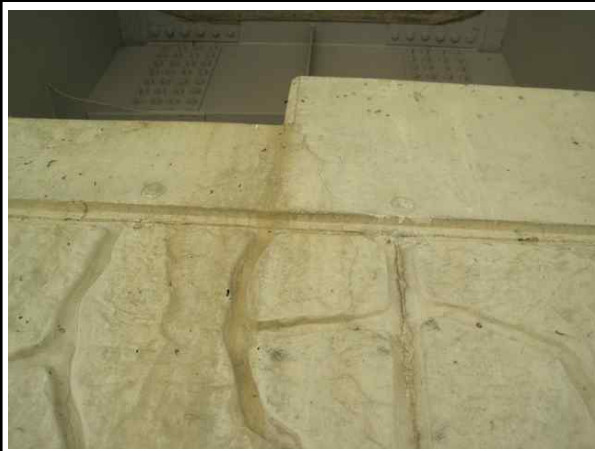
| 위치 | A1 |

| 현황 | 균열(폭0.3mm이상) |
| 원인 | 건조수축, 온도변화 |

- 조사된 균열(폭0.3mm미만), 망상균열 의 경우 건조수축에 의한 손상으로 현재 경미한 상태이나, 손상의 진전 시 내구성 확보 등을 위한 표면처리 등의 보수가 필요하다.
- 균열(폭0.3mm이상)의 경우 건조수축 및 온도변화에 의한 손상으로 구조적인 손상은 아니라고 판단되며, 손상의 진전 방지를 위한 주입보수 및 주기적인 점검을 통한 추가 발생여부 확인 등의 유지관리가 요구된다.
- 조사된 백태의 경우 외부 우수유입에 의한 손상으로 현재 경미한 상태이나, 손상의 진전 방지를 위한 백태보수가 필요할 것으로 판단된다.

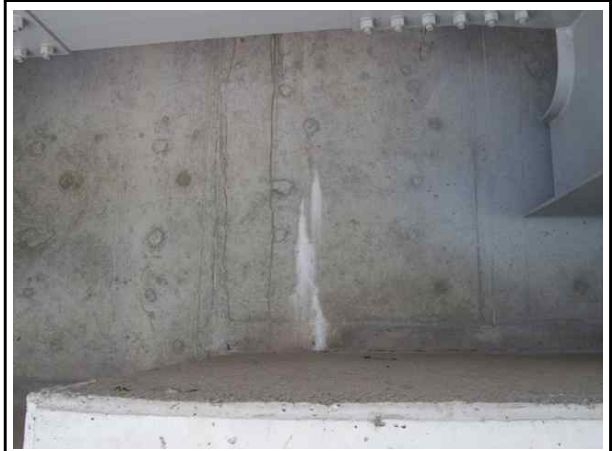
| 위치 | A1 |

| 현황 | 백태 A=0.10m² |
| 원인 | 외부 우수유입 |

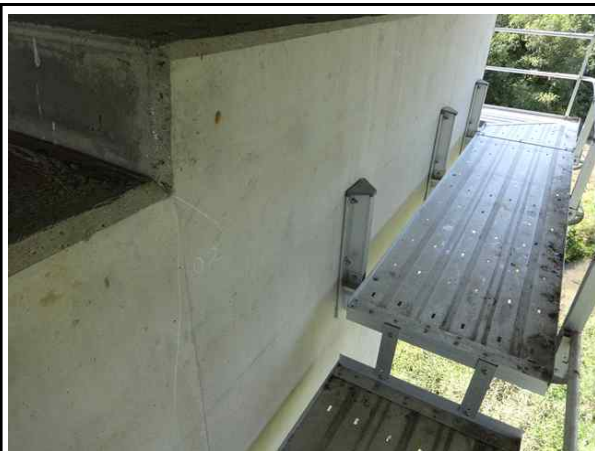
| 위치 | P1 코핑부 |

| 현황 | 균열(폭0.3mm미만) |
| 원인 | 건조수축 |

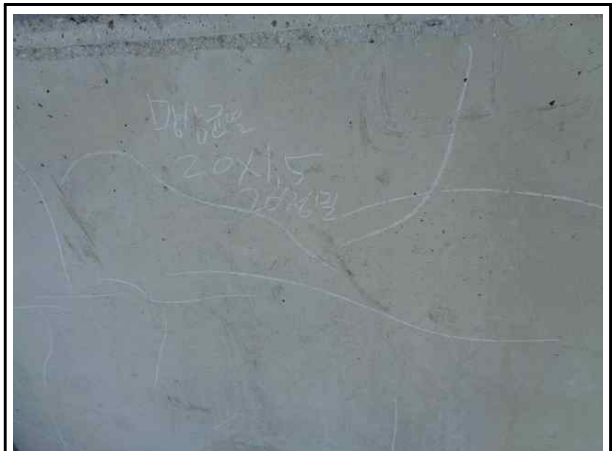
| 위치 | P2 코핑부 |

| 현황 | 망상균열 A=0.10m² |
| 원인 | 건조수축 |
