# 제 8 장 호죽2교(옥산방향)

## 제 8 장 호죽2교(옥산방향)

호죽2교(옥산방향)은 충청북도 청주시 흥덕구 옥산면 호죽리 796 일원 고속국도 32호선 상에 위치한 도로교량으로, 2018년 1월 준공 이후 현재까지 약 3년간 공용중인 설계하중 DB-24의 1등교이다.

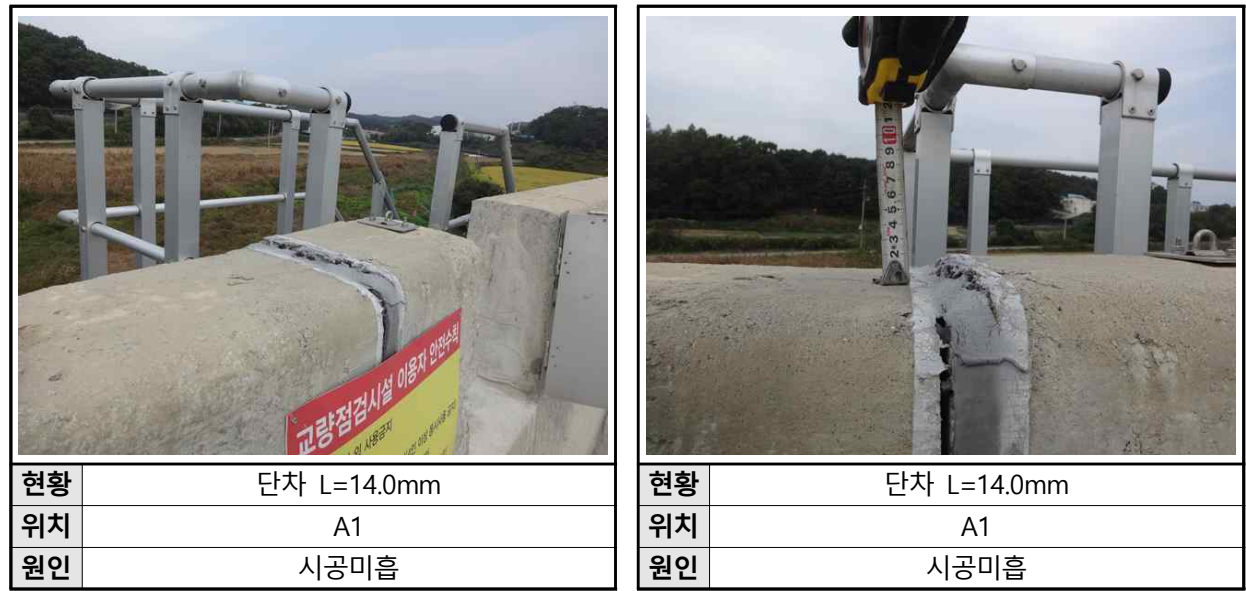
- 콘크리트 방호벽 외관조사 결과, 방호벽 단차, 상면 박리 등의 손상이 조사되었다.

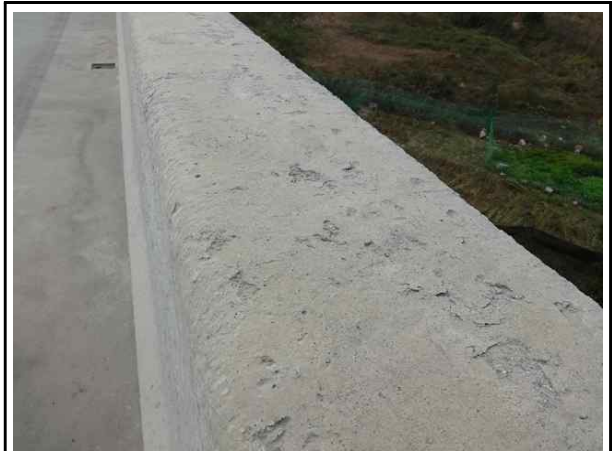
| 위치 | A2 |

| 현황 | 상면 박리 A=15.0m² |
| 원인 | 다짐불량, 시공미흡 |

- 방호벽의 외관조사 결과, 방호벽 단차, 상면 박리가 발생하였고, 손상부는 다짐불량, 시공미흡 등의 원인으로 인한 손상으로 박리의 경우 단면보수가 필요하며, 단차의 경우 현재 경미한 상태로 주기적인 점검을 통한 손상의 진전여부 확인 등의 유지관리가 요구된다.

| 구분 | 손상내용 | 개소 | 손상물량 | 단위 | 조치방안 | 비고 |
|---|---|---|---|---|---|---|
| | 박리(열화) | 1 | 15.00 | m² | 단면보수 | |

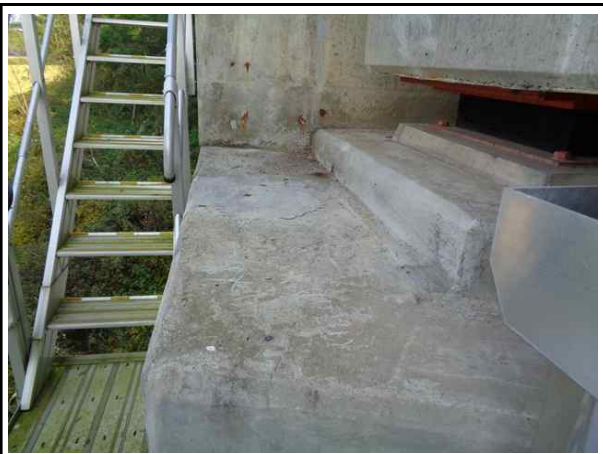
| 위치 | A2 |

| 현황 | 상부 박리(열화) |
| 원인 | 다짐불량, 시공미흡, 우수유입 |

- 조사된 박리(열화)는 다짐불량 및 시공미흡, 외측 우수유입에 의한 손상으로 부재의 내구성 확보 차원의 단면보수가 필요할 것으로 사료된다.
- 교대에서 발생한 균열은 일방향 균열 폭 0.2mm 수준이다. 일방향 균열은 건조수축 및 온도변화에 의해 발생한 것으로 조사되었으나 구조적인 균열이 아니나 하자 만료 기간전에 표면처리 등의 조치가 필요할 것으로 사료된다.

| 구분 | 손상내용 | 개소 | 손상물량 | 단위 | 조치방안 | 비고 |
|---|---|---|---|---|---|---|
| 교대 | 박리(열화) | 1 | 1.00 | m <sup>2</sup> | 단면보수 | |

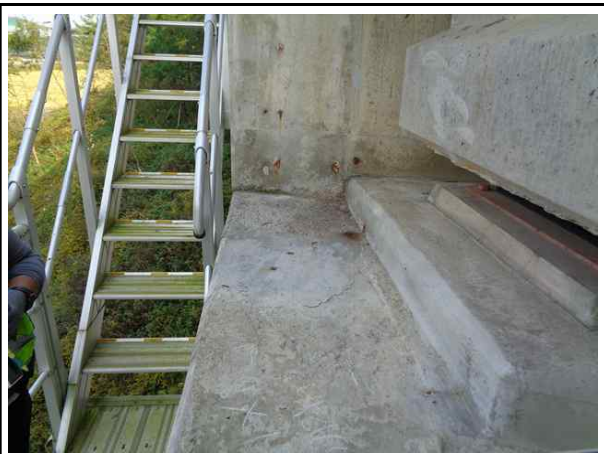
| 위치 | A2 |

| 현황 | 상부 박리(열화) |
| 원인 | 다짐불량, 시공미흡, 우수유입 |
