# 요 약 보 고 서

## 1. 과업의 목적

- 본 용역은 「시설물의 안전 및 유지관리에 관한 특별법」 제7조에 준하는 시설물안전점검 용역으로써, 시설물에 대한 물리적, 기능적 결함을 조사하고 구조적 안전성 및 손상상태를 점검하여, 재해를 예방하고 시설물의 효용을 증진시켜 그에 대한 신속하고 적절한 보수.보강 방법 및 향후 유지관리 방안을 제시하는데 그 목적이 있다.

•2020. 09. 21 ~ 2020. 12. 29

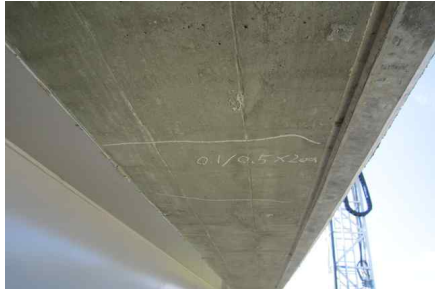
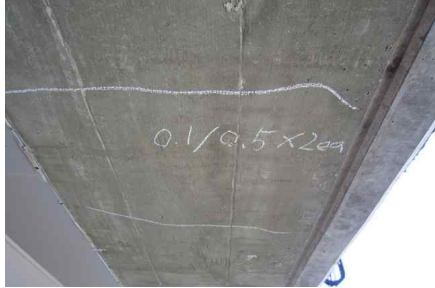
| 관리부재 | 금회조사결과 | 중점유지관리사항 |
|---|---|---|
| 바닥판 | <p>&lt;바닥판 S2&gt;</p> <p>&lt;바닥판 S2&gt;</p> | <p>□ 손상 현황<br/>: 폭 0.3mm 미만 균열 발생</p> <p>□ 중점유지관리 사항<br/>▶ 콘크리트부재 균열 손상 진전여부 확인 및<br/>박리·박락 등 추가발생 확인</p> |

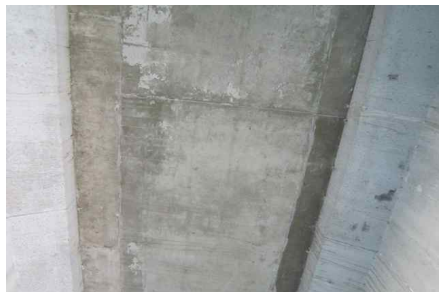
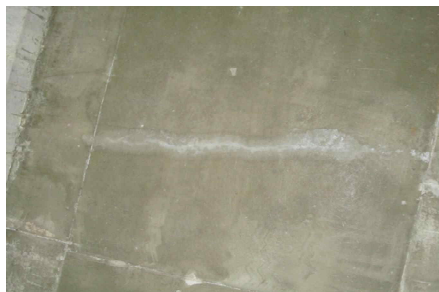
| 관리부재 | 금회조사결과 | 중점유지관리사항 |
|---|---|---|
| 바닥판 | <p>&lt;S4 균열&gt;</p> <p>&lt;S2 균열부 백태&gt;</p> | <p>□ 손상 현황</p> <p>:균열부 우수유입으로 인한 백태 발생</p> <p>▶바닥판 균열<br/>(L=3.90m, 3개소)</p> <p>▶바닥판 균열부 백태<br/>(A=0.60㎡, 2개소)</p> <p>□ 중점유지관리 사항</p> <p>▶배수관 주변 균열부 우수유입을 통한 백태 진전</p> <p>▶상부 포장 망상균열을 통한 손상 진전여부 확인</p> <p>▶손상부는 백태 보수 필요</p> |

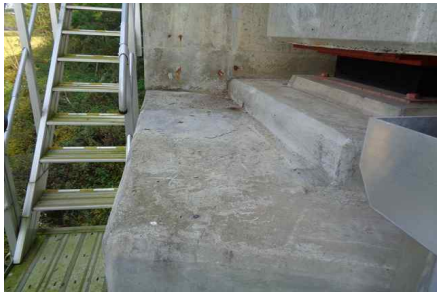
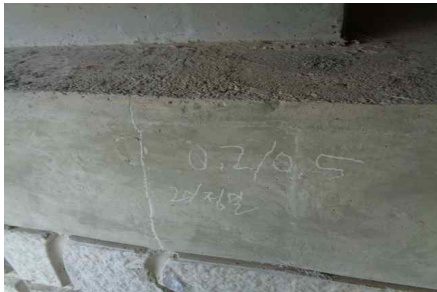
| 관리부재 | 금회조사결과 | 중점유지관리사항 |
|---|---|---|
| 바닥판 | <p>&lt;A2 균열&gt;</p> <p>&lt;A2 균열&gt;</p> | <p>□ 손상 현황</p> <p>:폭 0.3mm미만 균열 발생</p> <p>▶ 교대 균열<br/>(L=5.00m, 1개소)</p> <p>:교대 상면 박리(열화)</p> <p>▶ 교대 박리(열화)<br/>(A=1.00m<sup>2</sup>, 1개소)</p> <p>□ 중점유지관리 사항</p> <p>▶ 주기적인 점검을 통한 손상의 진전여부 확인</p> <p>▶ 외부 우수유입에 의한 백태 발생여부 확인</p> <p>▶ 신규손상 발생여부 확인</p> |

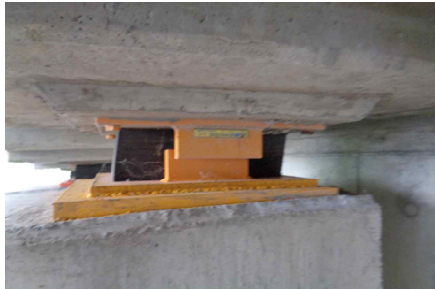
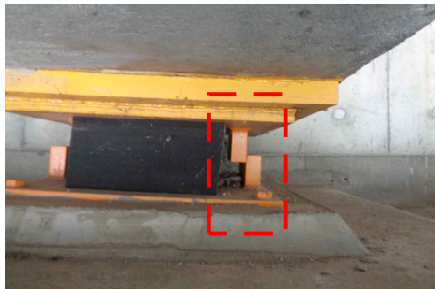
| 관리부재 | 금회조사결과 | 중점유지관리사항 |
|---|---|---|
| 바닥판 | <br><A2-Sh3 전경><br><br><A2-Sh3 스토퍼 간섭> | <p>□ 손상 현황</p> <p>▶ 교량받침 스토퍼 간섭 발생(A2-Sh3, 1개소)<br/>: 탄성받침의 특성상 고정단일지라도 소폭의 신축여유량을 감안하여 스토퍼를 설치해야 하나, 교축방향 스토퍼 설치시 타이트하게 변위를 억제하도록 설치함으로 인해 발생한 것으로 판단됨</p> <p>□ 중점유지관리 사항</p> <p>▶ 추후 주기적인 점검을 통한 받침, 거더 등 주변 부재 손상 발생 여부 파악</p> <p>▶ 스토퍼 파손, 거더 및 받침 등 주변부재 손상 발생시 보수 실시</p> |

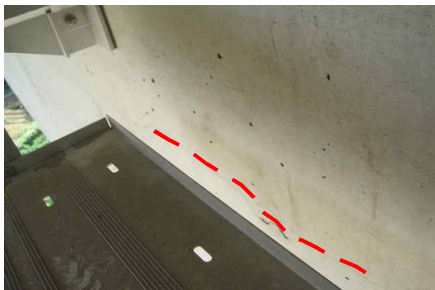
| 관리부재 | 금회조사결과 | 중점유지관리사항 |
|---|---|---|
| 하부구조 | <br><교각 P2 코핑부 균열 폭0.3mm> | <p>□ 손상 현황</p> <p>▶ 교각 코핑부 균열 폭0.3mm(L=2.00m, 1개소)<br/>: 건조수축 및 온도변화 등에 의한 손상</p> <p>□ 중점유지관리 사항</p> <p>▶ 부재의 내구성 확보차원의 주입보수 필요</p> <p>▶ 추후 점검을 통한 유지관리 필요</p> |

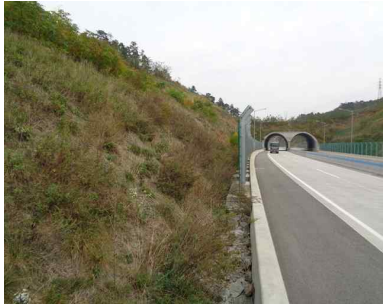
| 구 분 | 중점유지관리 사항 | 현황 사진 |
|---|---|---|
| 사<br>면<br>부 | <ul style="list-style-type: none"> <li>• 소일네일 설치부</li> <li>→ 현재 양호한 상태이나, 설치주변부 유실이 발생시 정착력 저하등의 손상이 발생할 수 있으므로 주기적인 관찰을 실시하는 유지관리가 필요</li> </ul> | |

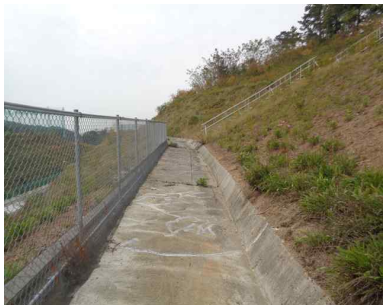
| 구 분 | 중점유지관리 사항 | 현황 사진 |
|---|---|---|
| 배수<br>시설 | <ul style="list-style-type: none"> <li>• 배수로 균열 구간</li> <li>→ 균열부에 대한 보수가 필요하며, 보수후에도 재손상 발생에 대한 주기적인 점검을 실시하는 유지관리가 필요</li> </ul> | |

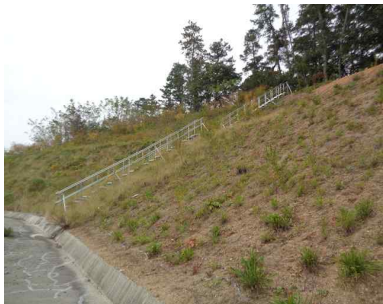
| 구 분 | 중점유지관리 사항 | 현황 사진 |
|---|---|---|
| 보호<br>시설 | <ul style="list-style-type: none"> <li>• 점검계단 식생</li> <li>→ 현재 양호한 상태이나, 원활한 점검 및 유지관리를 위해 식생에 대한 주기적인 정비가 필요</li> </ul> | |

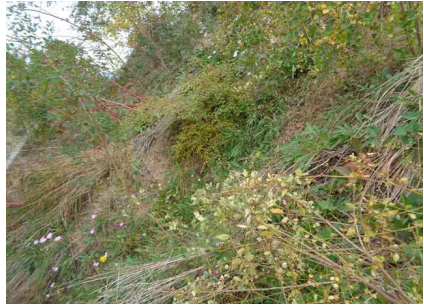
| 구 분 | 중점유지관리 사항 | 현황 사진 |
|---|---|---|
| 사<br>면<br>부 | <ul style="list-style-type: none"> <li>• 세굴<br/>→ 기존 점검시 우수유입에 의한 세굴이 발생된 것으로 확인되었으나, 금회 점검시 현재 상태는 양호한 것으로 조사됨. 기 손상부의 경우 추후 집중호우 등의 우수 유입 시 추가 손상이 발생할 수 있으므로 주기적인 점검을 통한 유지관리가 필요함</li> </ul> | |

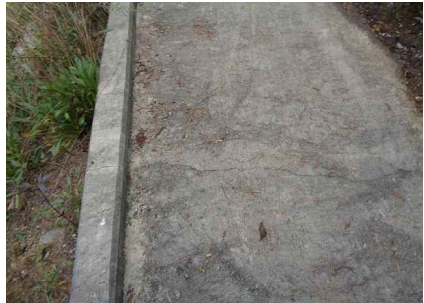
| 구 분 | 중점유지관리 사항 | 현황 사진 |
|---|---|---|
| 배수<br>시설 | <ul style="list-style-type: none"> <li>• 배수로 균열 및 체수<br/>→ 균열부 및 체수에 대한 보수가 필요하며, 보수 후에도 재손상 발생에 대한 주기적인 점검을 실시하는 등의 유지관리가 필요</li> </ul> | |

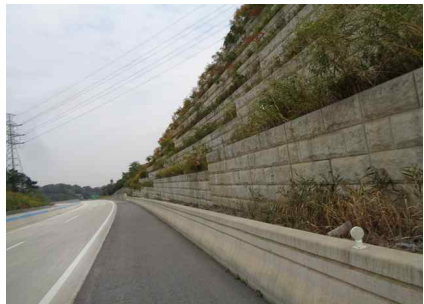
| 구 분 | 중점유지관리 사항 | 현황 사진 |
|---|---|---|
| 보호<br>시설 | <ul style="list-style-type: none"> <li>• 현재 상태 양호<br/>→ 현재 양호한 상태이며, 주기적인 점검을 통한 손상의 발생여부 확인 등의 유지관리를 실시</li> </ul> | |

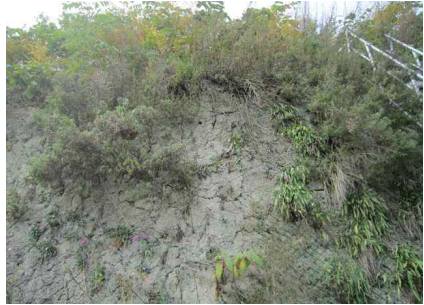
| 구 분 | 중점유지관리 사항 | 현황 사진 |
|---|---|---|
| 사<br>면<br>부 | <ul style="list-style-type: none"> <li>• 녹생토 유실 구간<br/>→ 금회 점검시 조사된 녹생토 유실의 경우 현재 손상정도가 경미하여 보수의 필요성은 없으나, 추후 주기적인 점검을 통한 유지관리를 실시하여 손상의 진전 여부 파악이 필요</li> </ul> | |

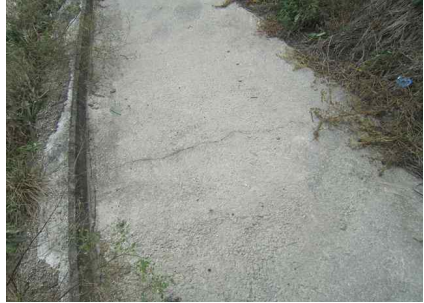
| 구 분 | 중점유지관리 사항 | 현황 사진 |
|---|---|---|
| 배수<br>시설 | <ul style="list-style-type: none"> <li>• 소단배수로 및 산마루측구 균열 구간<br/>→ 균열부에 대한 보수가 필요하며, 보수후에도 재손상 발생에 대한 주기적인 점검을 실시하는 유지관리가 필요</li> </ul> | |

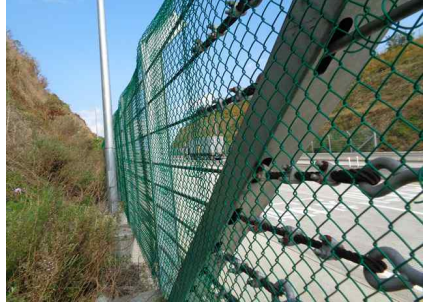
| 구 분 | 중점유지관리 사항 | 현황 사진 |
|---|---|---|
| 보호<br>시설 | <ul style="list-style-type: none"> <li>• 현재 상태 양호<br/>→ 현재 양호한 상태이며, 주기적인 점검을 통한 손상의 발생여부 파악 등의 유지관리가 필요함</li> </ul> | |

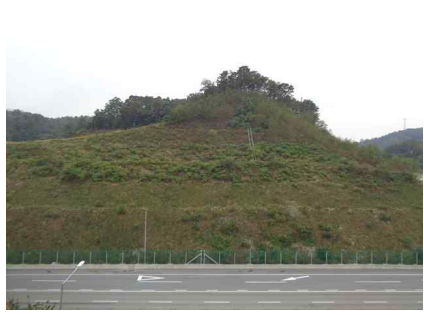
| 구 분 | 중점유지관리 사항 | 현황 사진 |
|---|---|---|
| 사<br>면<br>부 | <ul style="list-style-type: none"> <li>• 현재 상태 양호</li> <li>→ 현재 양호한 상태이며, 주기적인 점검을 통한 손상의 발생여부 확인 등의 유지관리를 실시</li> </ul> | |

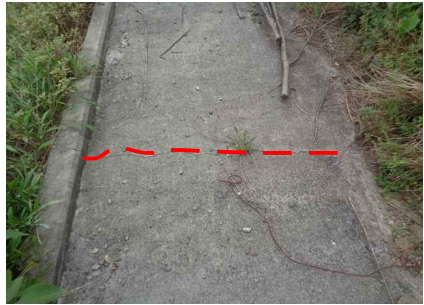
| 구 분 | 중점유지관리 사항 | 현황 사진 |
|---|---|---|
| 배수<br>시설 | <ul style="list-style-type: none"> <li>• 배수로 균열 구간</li> <li>→ 균열에 대한 보수가 필요하며, 보수 후에도 재손상 발생에 대한 주기적인 점검을 실시하는 등의 유지관리가 필요</li> </ul> | |

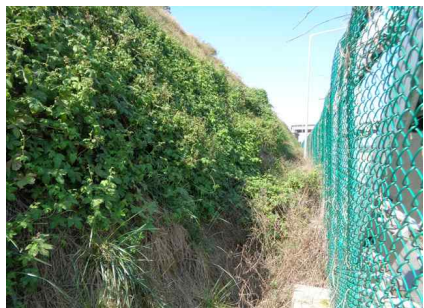
| 구 분 | 중점유지관리 사항 | 현황 사진 |
|---|---|---|
| 보호<br>시설 | <ul style="list-style-type: none"> <li>• 현재 상태 양호</li> <li>→ 현재 양호한 상태이며, 주기적인 점검을 통한 손상의 발생여부 확인 등의 유지관리를 실시</li> </ul> | |
