## 제 2 장 옥산JCT RAMP-C교

옥산JCT RAMP-C교는 충청북도 청주시 흥덕구 옥산면 수락리 산 6-8번지 일원 고속국도 32호선상에 위치한 도로교량으로, 2018년 1월 준공 이후 현재까지 약 3년간 공용중인 설계하중 DB-24의 1등교이다. 상부구조는 DCB(Double Composite BOX)GIRDER 형식으로 총연장 257.0m(82.0m+93.0m+82.0m), 3경간 연속으로 구성되었으며, 교폭은 9.0m의 편도1차로 운용중이다. 하부구조 형식은 말뚝 및 직접기초로서, PHC 말뚝기초 위에 시공된 역T형 교대 2기 및 T형 교각 2기로 구성되어 있다. 교량 받침은 에너지분산받침, 신축이음장치는 핑거 JOINT(A1,A2)로 시공되어 있다.

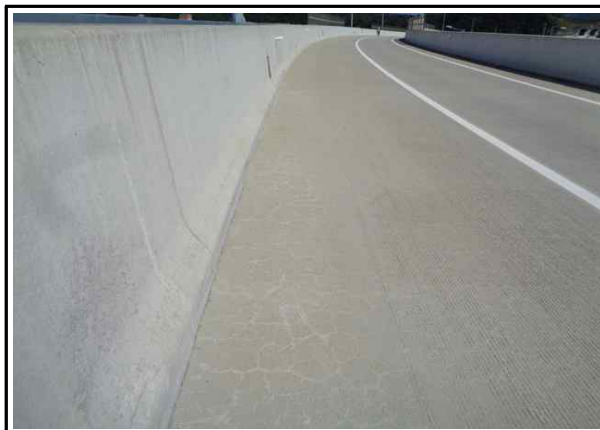
| 위치 | S3 |

| 현황 | 망상균열 (A=82.5m <sup>2</sup> ) |
| 원인 | 차량 반복하중 및 건조수축 |

- 교면포장에 발생한 망상균열은 차량의 반복하중 및 건조수축에 의한 것으로 전회차 점검과 비교시 신규 추가 발생하였으며, 내구성 확보를 위한 표면처리 보수가 필요하다.

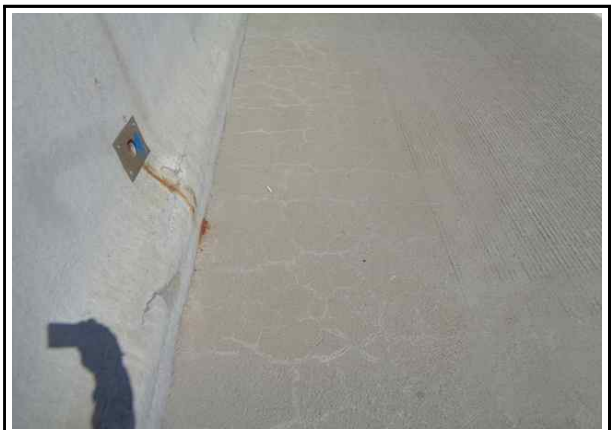
| 위치 | S3 |

| 현황 | 망상균열 (A=10.5m <sup>2</sup> ) |
| 원인 | 차량 반복하중 및 건조수축 |

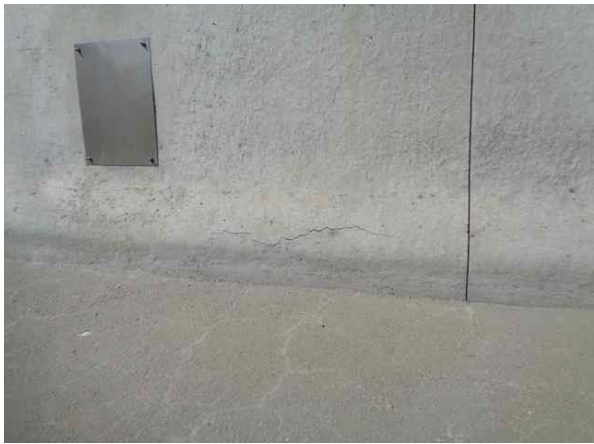
| 현황 | 방호벽 균열부 백태 | 현황 | 방호벽 균열 폭0.3mm |
| 원인 | 균열부 우수유입 | 원인 | 건조수축 |

- 방호벽에 발생한 균열은 선시공된 바닥판에 방호벽 및 연석이 타설되면서 발생한 구속응력에 기인한 부등 건조수축균열로 판단된다. 발생균열은 난간의 기능적인 측면에 영향을 미치는 요인은 아니나, 부재의 내구성 확보 차원의 주입보수 등이 요구된다.

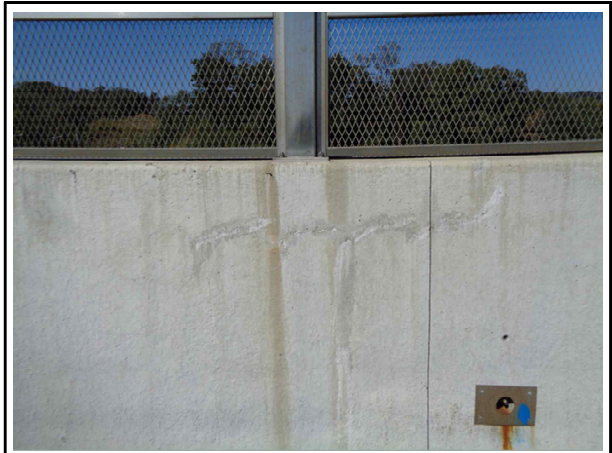
| 위치 | S3 |

| 현황 | 방호벽 균열부 백태 |
| 원인 | 균열부 우수유입 |

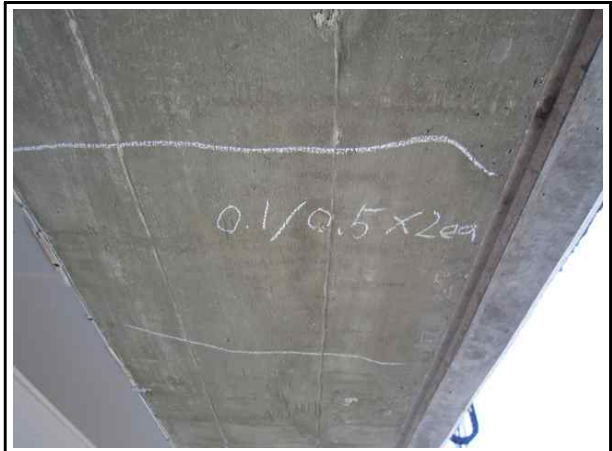
| 위치 | 바닥판 S2 |

| 현황 | 균열 폭0.1mm |

- 바닥판 균열은 건조수축 및 온도변화에 의해 발생한 것으로 금회 신규 발생한 것으로 조사되었으나 구조적인 균열이 아니므로 지속적인 관찰 후 균열 진전시 보수하는 것이 적절할 것으로 판단된다.

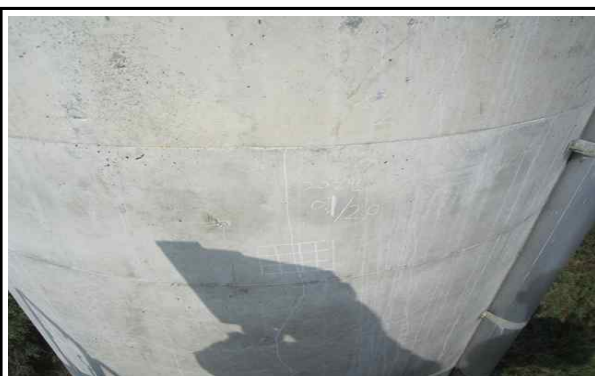
| 위치 | P1 |

| 현황 | 균열(0.3mm미만) |
| 원인 | 건조수축 |

- 조사된 균열은 건조수축에 의한 비구조적인 균열로서 현재 경미한 상태이나, 내구성 확보를 위한 보수가 필요하다.

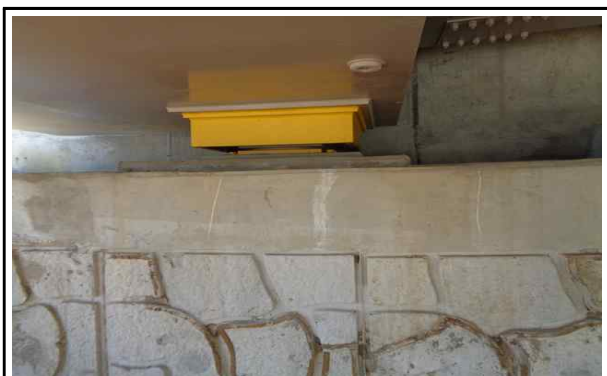
| 위치 | A2 |

| 현황 | 균열(0.3mm미만) |
