# 제 4 장 병천천교(오창방향)

### 4.1 시설물의 개요

병천천교(오창방향)은 충청북도 청주시 흥덕구 옥산면 수락리 29-18일원 고속국도 32호선 상에 위치한 도로교량으로, 2018년 1월 준공 이후 현재까지 약 3년간 공용중인 설계하중 DB-24의 1등교이다.

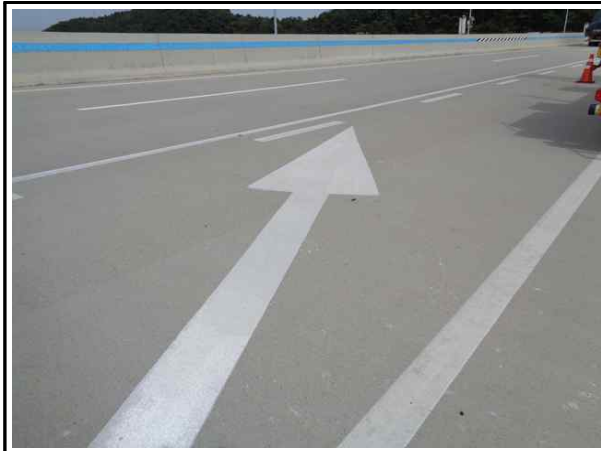
| 위치 | 오창방향 S1 |

| 현황 | 포장 망상균열 A=250m <sup>2</sup> |
| 원인 | 건조수축, 차량하중, 중차량 반복통행 |

- 교면포장에서는 경년에 따른 표면 마모와 차량 윤회중 및 건조수축으로 인한 포장 망상균열이 발생되어 있는 상태이다. 현재 손상의 발생 범위와 규모는 일부 구간에 국한된 수준으로 통행 차량의 안전 및 구조물의 사용성에 지장을 주고 있지는 않으나, 사용성 확보를 위한 적절한 보수를 시행하되, 향후 방수층 및 바닥판에 영향을 주는 수준까지 진행될 경우 전면 재포장을 고려하여야 한다.

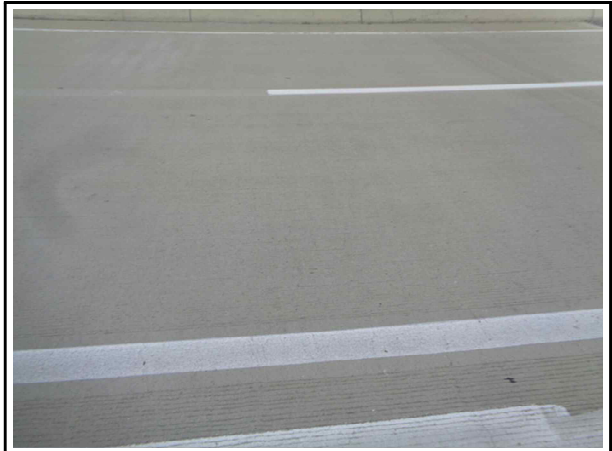
| 위치 | 오창방향 S3 |

| 현황 | 포장 망상균열 A=150m <sup>2</sup> |
| 원인 | 건조수축, 차량하중, 중차량 반복통행 |

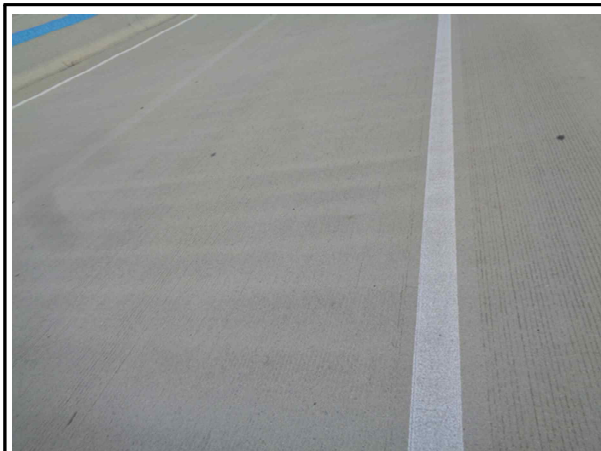
| 위치 | 오창방향 S4 |

| 현황 | 포장 망상균열 A=120m <sup>2</sup> |
| 원인 | 건조수축, 차량하중, 중차량 반복통행 |

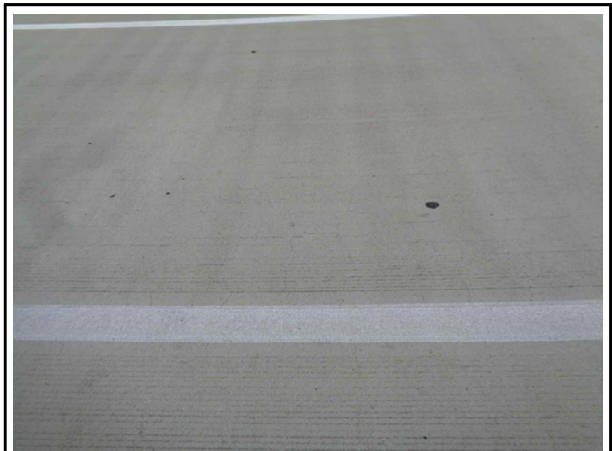
| 위치 | 오창방향 S5 |

| 현황 | 포장 망상균열 A=120m <sup>2</sup> |

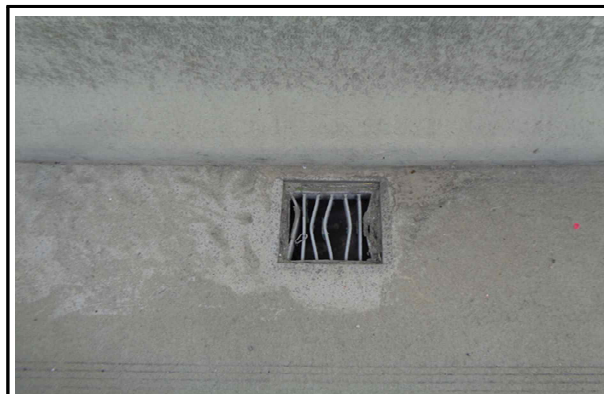
| 위치 | 배수시설 S4 |

| 현황 | 그레이팅 변형 |
| 원인 | 시공미흡, 외부 충격 |

- 일부 구간에서 배수구 그레이팅 변형이 1개소가 발생되었고, 손상부는 시공시 발생한 손상으로 추정되며, 사용성 확보를 위한 교체 등의 유지관리가 요구되며, 배수시설은 전반적으로 배수기능 및 통수성능에 문제가 없는 상태로 관리되고 있다.

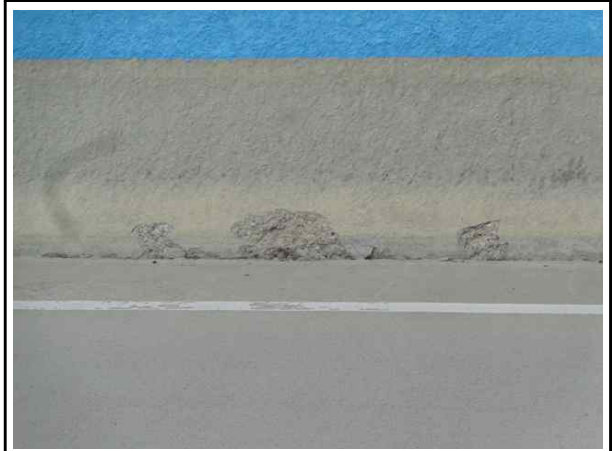
| 위치 | 오창방향 S1 |

| 현황 | 방호벽 파손 0.3x1.0 |
| 원인 | 외부 충돌흔적 |

- 방호벽에 발생한 균열은 선시공된 바닥판에 방호벽 및 연석이 후타설되면서 발생한 구속응력에 기인한 부등 건조수축균열로 판단된다. 발생균열은 난간의 기능적인 측면에 영향을 미치는 요인은 아니나, 부재의 내구성 확보 차원의 표면처리 등의 보수가 요구된다.
- 백태 및 균열부 백태는 외부 우수유입에 의한 손상으로 백태 보수가 필요하며, 들뜸 파손, 재료분리 등의 단면손상은 외부충격 및 시공시 다짐불량 등에 의한 손상으로 단면보수가 요구된다. 단차의 경우 주기적인 점검을 통한 손상의 진전여부 확 등의 유지관리가 요구된다.

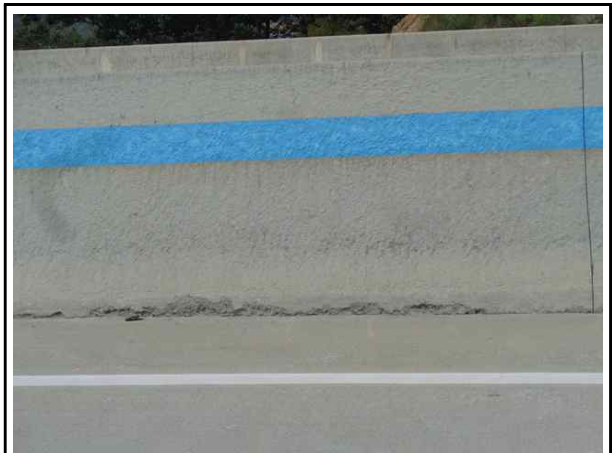
| 위치 | 오창방향 S5 |

| 현황 | 방호벽 중분대 재료분리 1.0x5.0 |

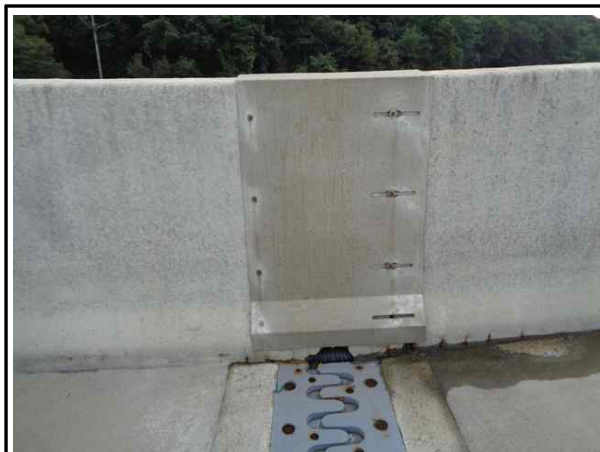
| 위치 | P3 |

| 현황 | 차수판 볼트 미체결 |

- 차수판 볼트 미체결의 경우, 공용중 발생한 손상으로 볼트 채결 등의 정비가 요구된다.

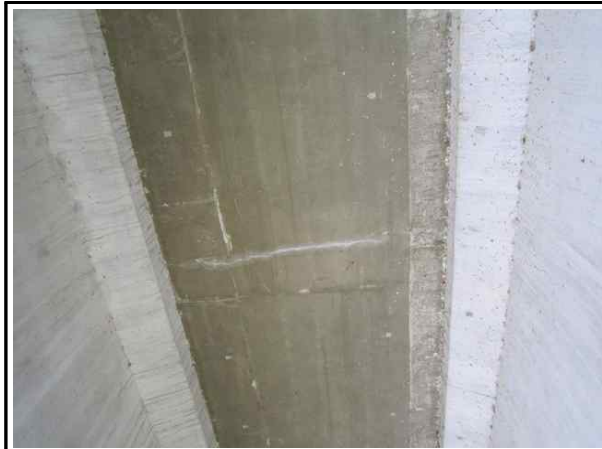
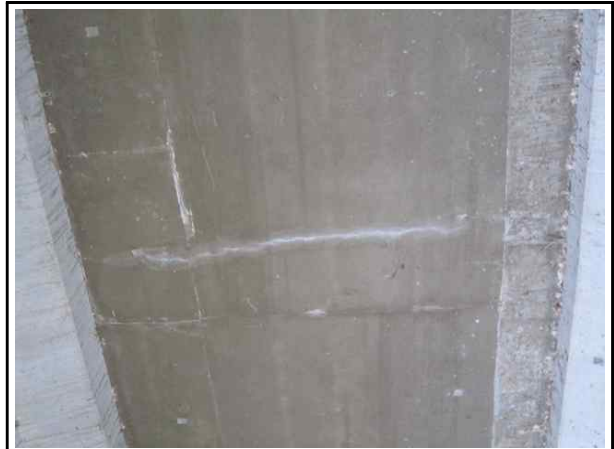
| 위치 | 바닥판 S2 |

| 현황 | 균열부 백태 0.2m×1.5m |
| 원인 | 균열부 우수유입 |

- 바닥판에서 발생한 균열 및 망상균열은 대부분 폭0.2mm 수준이다. 일방향 균열은 건조수축 및 온도변화에 의해 발생한 것으로 금회 소폭 증가한 것으로 조사되었으나 구조적인 균열이 아니므로 지속적인 관찰 후 균열 진전시 보수하는 것이 적절할 것으로 판단되나, 하자만료 전에 일괄 보수를 실시하는 것이 바람직 할 것으로 사료된다.
- 금회 정밀안전점검에서 조사된 균열부백태는 1개소로 백태보수 등의 유지관리가 요구된다.

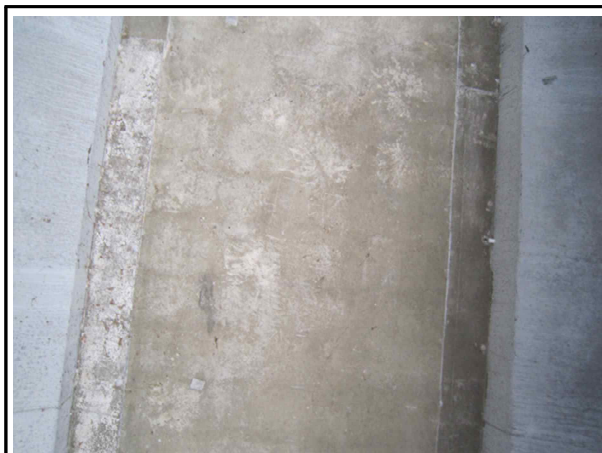
| 위치 | 바닥판 S4 |

| 현황 | 균열 폭0.1mm |
| 원인 | 건조수축, 구속응력 |

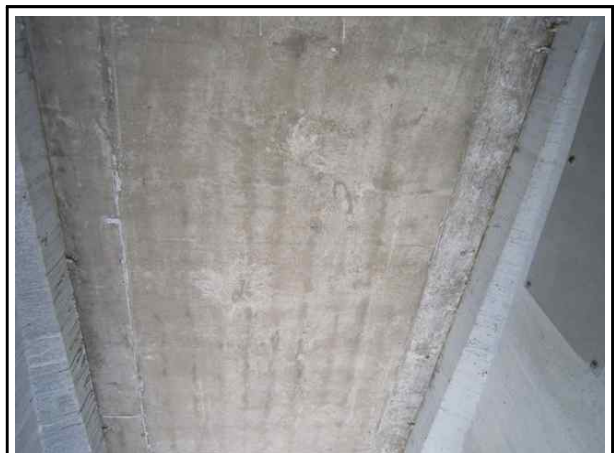
| 위치 | 바닥판 S4 |

| 현황 | 망상균열 폭0.1mm |

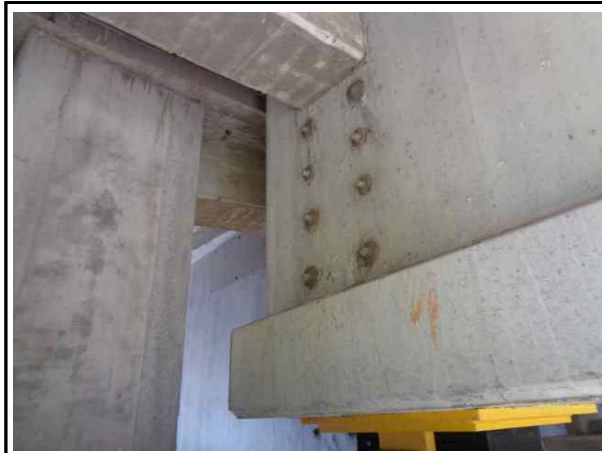
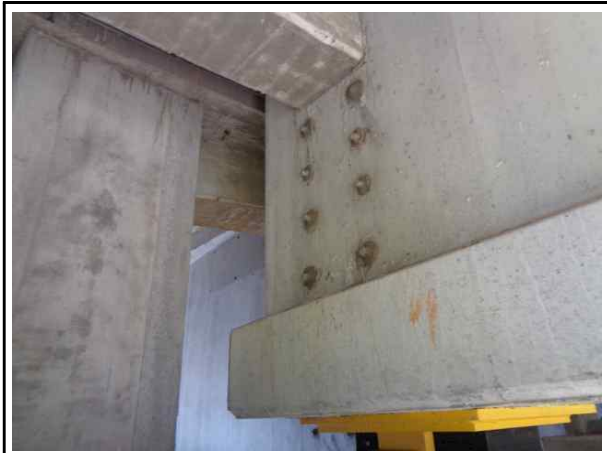
| 위치 | 거더 S4-G3 |

| 현황 | 앵커캡 미시공 |
| 원인 | 시공미흡 |

- 금회 점검시 조사된 거더의 재료분리는 시공미 거푸집 조기 탈영, 시공미흡 등의 복합적인 원인으로 단면보수 등의 조치가 필요하며, 앵커캡 미시공은 시공미흡에 의한 손상으로 앵커캡 재체결 등의 정비가 요구된다.

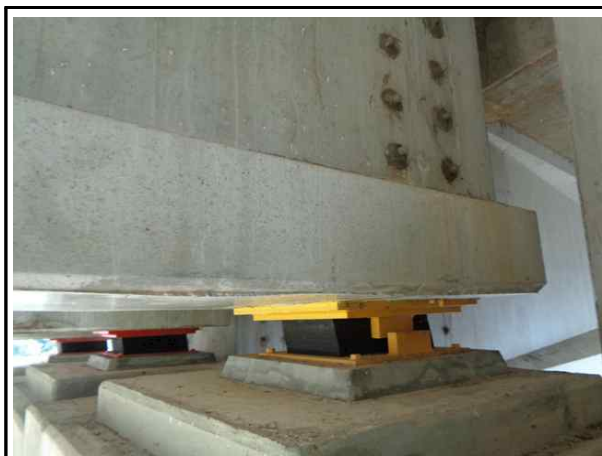
| 위치 | 거더 S4-G3 |

| 현황 | 재료분리 0.3m×1.0m |
| 원인 | 거푸집조기탈영, 시공미흡 등 |

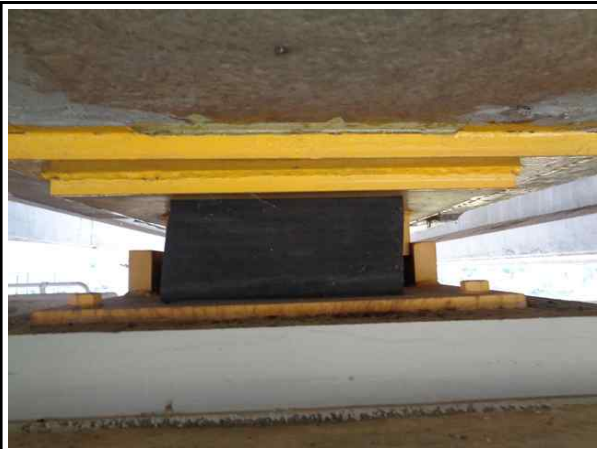
| 위치 | P1-SH9 |

| 현황 | 스토퍼 간섭 |
| 원인 | 시공미흡 |

- 받침은 시공미흡에 의한 편기, 스토퍼 간섭이 일부 발생하였고, 손상부는 주기적인 점검을 통한 손상의 진전여부 확인 등의 유지관리가 요구된다.

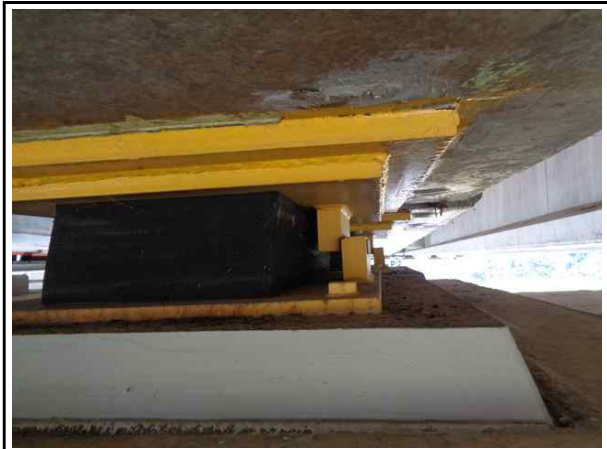
| 위치 | P1-SH1 |

| 현황 | 스토퍼 간섭 |
| 원인 | 시공미흡 |

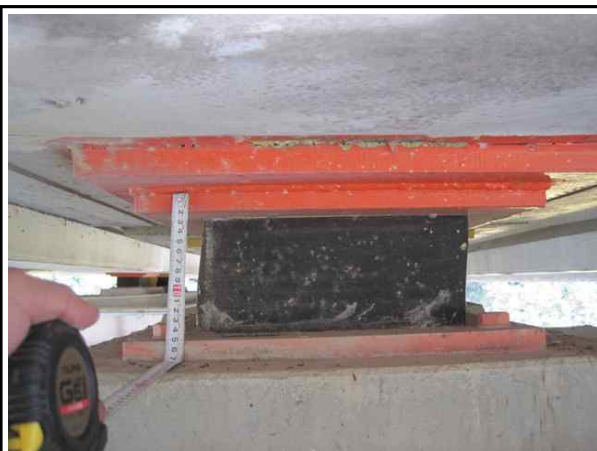
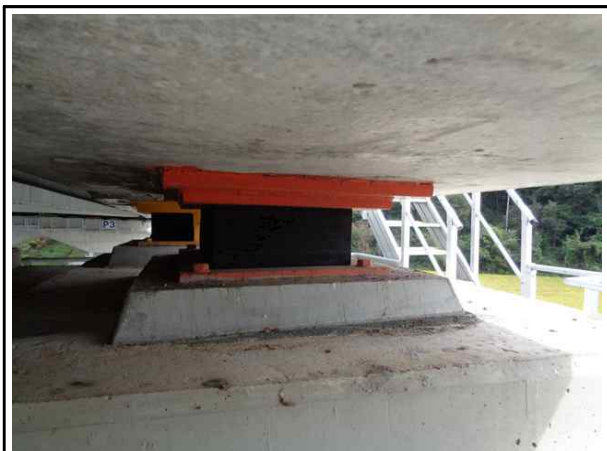
| 위치 | P2-SH6 |

| 현황 | 편기 |
| 원인 | 시공미흡 |

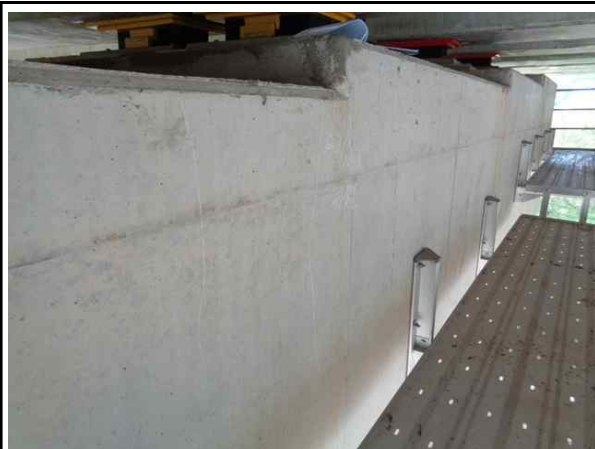
| 위치 | 교각 P1 |

| 현황 | 균열 0.2mm |
| 원인 | 건조수축 |

- 조사된 균열은 대부분은 수직균열 형태로 시공초기 발생된 비구조적인 균열로 판단된다. 일반적으로 콘크리트는 시멘트, 물, 세골재, 조골재 및 각종 혼화 재료를 섞어서 이긴 재료로서, 균열발생은 콘크리트 내부 수분이 건조에 따라 수축하면서 발생한 소성수축 균열로 판단된다.

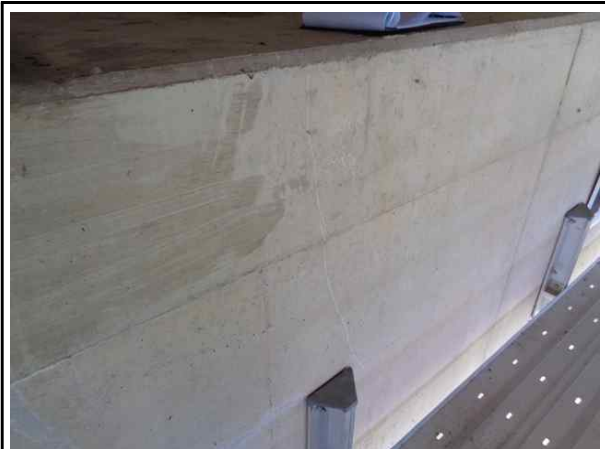
| 위치 | 교각 P2 |

| 현황 | 균열 0.2mm |
| 원인 | 건조수축 |

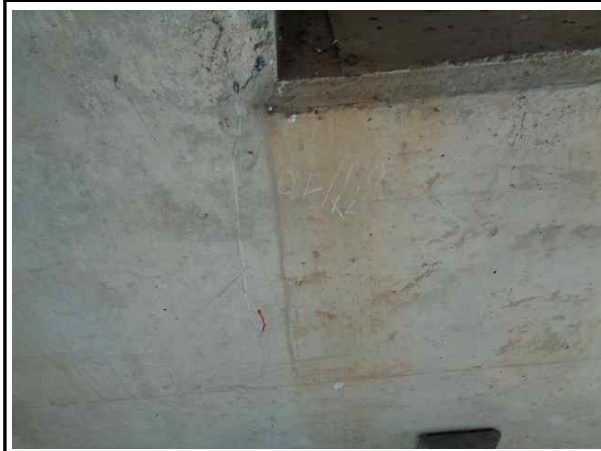
| 위치 | 교각 P2 |

| 현황 | 균열 0.2mm |
| 원인 | 건조수축 |

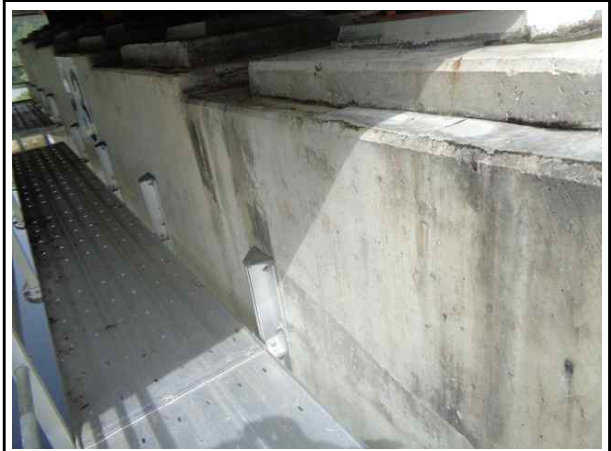
| 위치 | 교각 P3 |

| 현황 | 누수흔적 1.0x2.0 |

- 발생한 누수흔적의 경우 신축이음 하부를 통해 유입된 우수가 아닌 시공 초기 발생한 누수흔적으로 손상부는 부재의 내구성 확보 차원의 표면처리 등의 조치가 필요하다.
