# 제 6 장 용 두 천 교

### 6.1 시설물의 개요

용두천교는 충청북도 청주시 흥덕구 옥산면 장남리 75 일원 고속국도 32호선 상에 위치한 도로교량으로, 2018년 1월 준공 이후 현재까지 약 3년간 공용중인 설계하중 DB-24의 1등교이다.

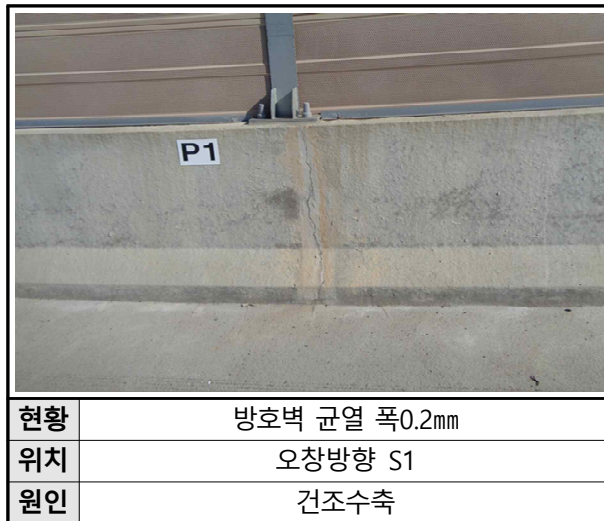
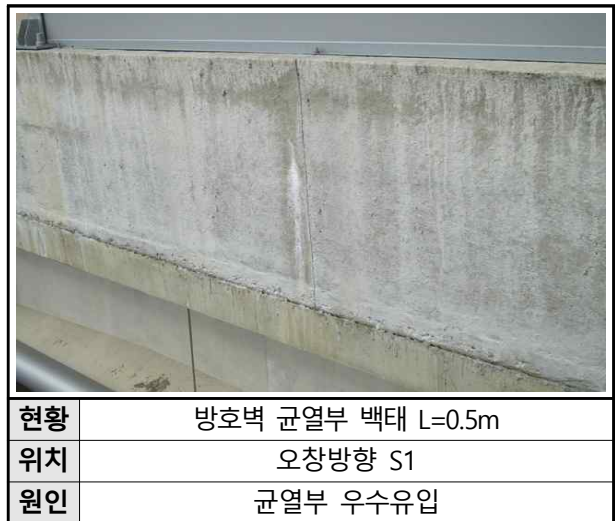
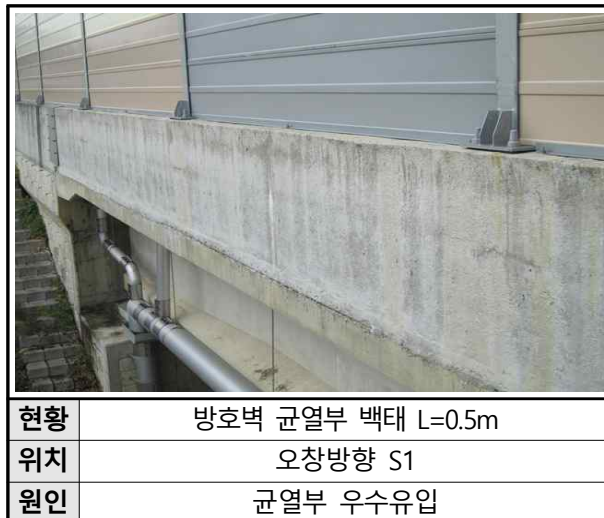
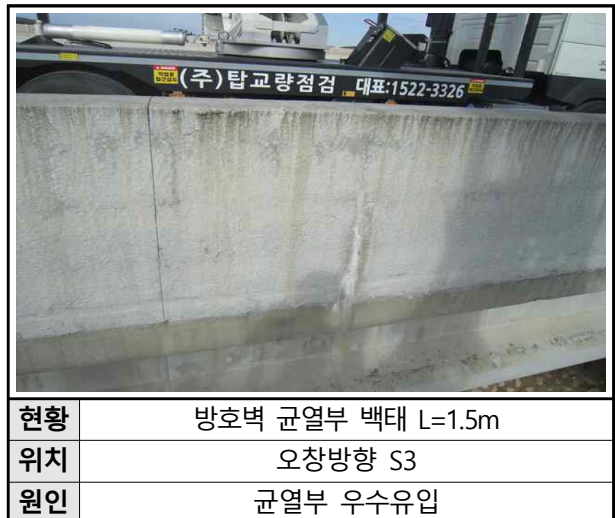
- 콘크리트 방호벽에서 발생한 주요 손상으로는 방호벽 균열 및 백태 등이 일부 구간에 발생하였다.

- 방호벽에 발생한 균열은 대부분 폭0.1~0.2mm의 균열로, 손상원인은 선시공된 바닥판에 방호벽 및 연석이 타설되면서 발생한 구속응력에 기인한 부등 건조수축균열로 판단된다. 발생균열은 난간의 기능적인 측면에 영향을 미치는 요인은 아니나, 부재의 내구성 확보 차원의 표면처리 등의 보수가 요구된다.
- 균열부 백태 구간은 균열부 우수유입에 의한 손상으로 부재의 내구성 확보 차원의 백태 보수가 필요할 것으로 판단된다.

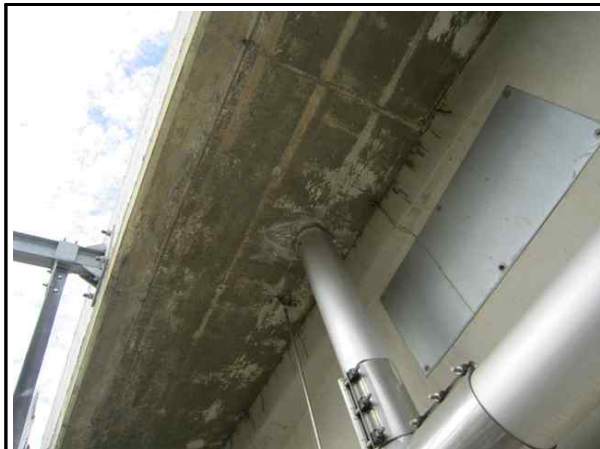
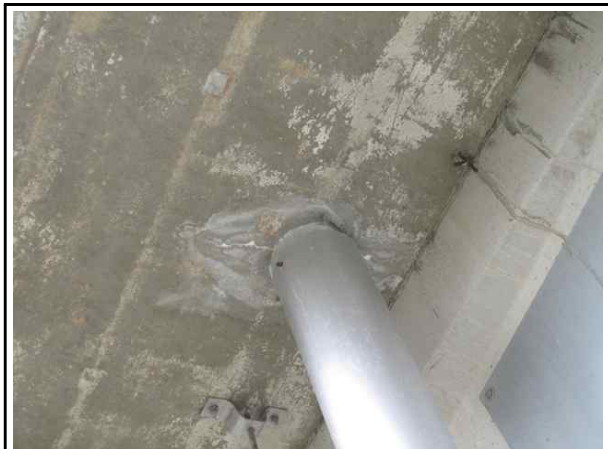
| 위치 | 바닥판 S1 |

| 현황 | 균열부 백태 0.2m×0.5m |
| 원인 | 균열부 우수유입 |

- 바닥판에서 발생한 균열은 대부분 횡방향으로, 최대폭은 일방향 균열 폭0.2mm 수준이다. 일방향 균열은 건조수축 및 온도변화에 의해 발생한 것으로 금회 소폭 증가한 것으로 조사되었으나 구조적인 균열이 아니므로 지속적인 관찰 후 균열 진전시 보수하는 것이 적절할 것으로 판단된다.
- 금회 정밀안전점검에서 조사된 균열부백태는 주로 배수구 접합부 주변 및 신축이음 주변에서 발생한 것으로 확인되었으며, 공용기간 중 배수구 및 신축이음부 누수로 인해 발생한 것으로 내구성 저하방지를 위한 백태(균열부백태) 발생부의 표면보수가 필요하다.

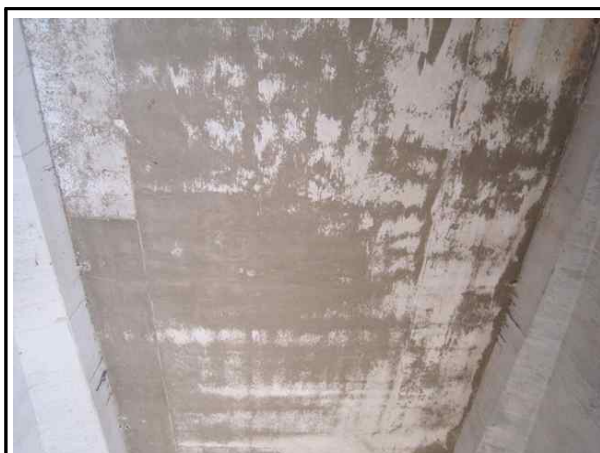
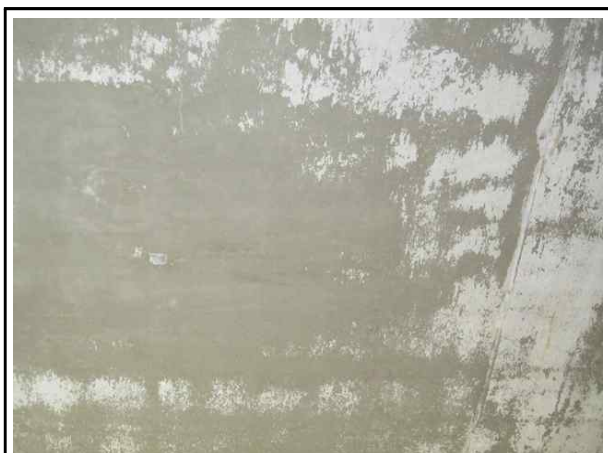
| 위치 | 바닥판 S2 |

| 현황 | 균열 폭0.1mm |
| 원인 | 건조수축, 구속응력 |

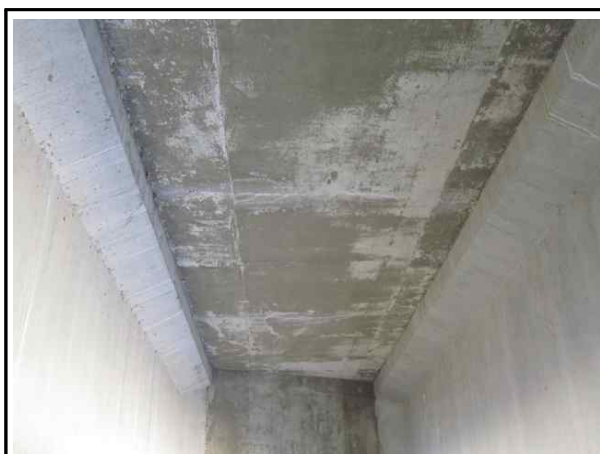
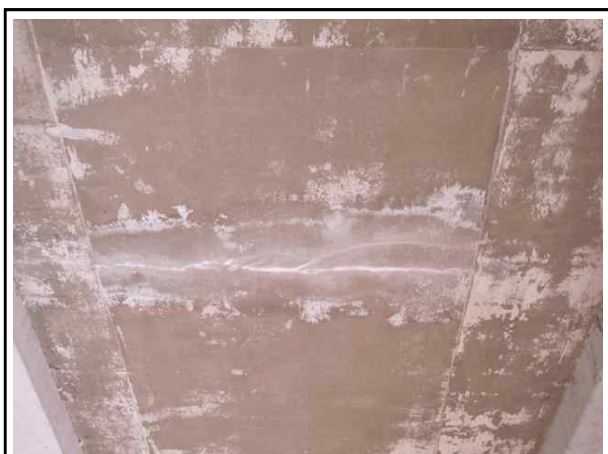
| 위치 | 바닥판 S2 |

| 현황 | 균열부 백태 0.2m×1.5m |
| 원인 | 균열부 우수유입 |

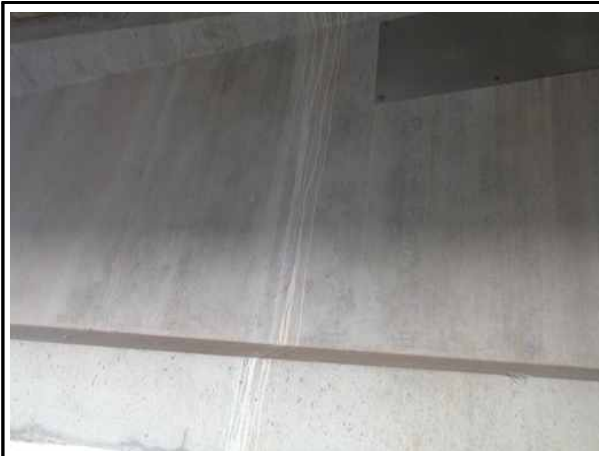
| 위치 | 거더 S3-G1 |

| 현황 | 백태 0.3m×1.5m |
| 원인 | 외부 우수유입 |

- 금회 점검시 조사된 거더의 백태는 외부 우수유입에 의한 손상으로 백태보수 등의 조치가 필요하며, 거더의 경우 주기적인 점검을 통한 손상의 발생여부 확인 등의 유지관리가 요구된다.

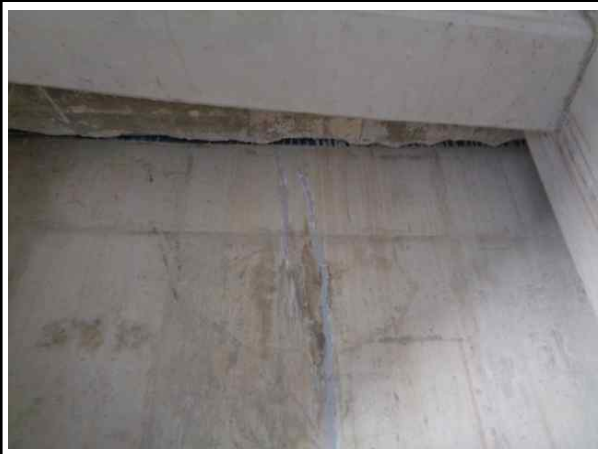
| 위치 | A1 |

| 현황 | 백태 |
| 원인 | 외부 우수유입 |

- 조사된 백태의 경우 외부 우수유입에 의한 손상으로 현재 경미한 상태이나, 손상의 진전 방지를 위한 백태보수가 필요할 것으로 판단되며, 체수흔적의 경우 현재 양호한 상태로 확인되어 주기적인 점검을 통한 손상의 진전 및 추가 발생여부 확인 등의 유지관리가 요구된다.

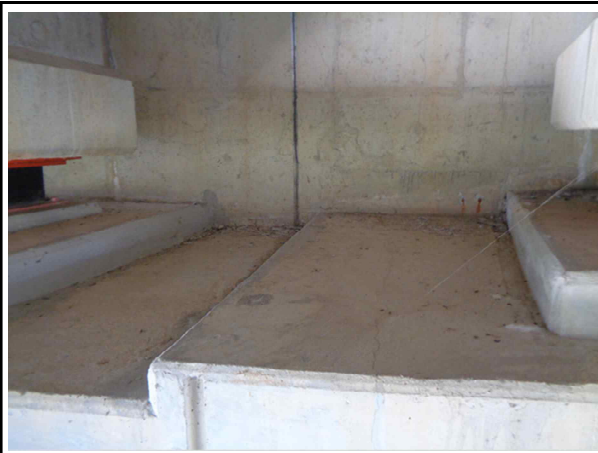
| 위치 | A1 |

| 현황 | 체수흔적 -현재 상태양호 |
| 원인 | 외부 우수유입 |
