# 제 13 장 복 현 3 교

### 13.1 시설물의 개요

복현3교는 충청북도 청주시 청원구 오창읍 장대리 20-2 일원 고속국도 32호선 상에 위치한 도로교량으로, 2018년 1월 준공 이후 현재까지 약 3년간 공용중인 설계하중 DB-24의 1등교이다.

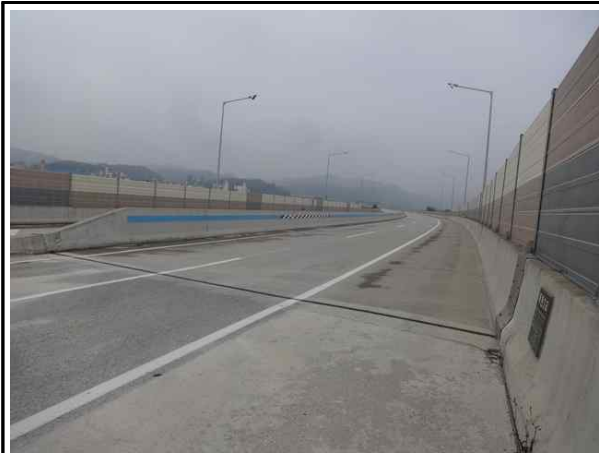
| 위치 | 옥산방향 S1 |

| 현황 | 상태양호 |

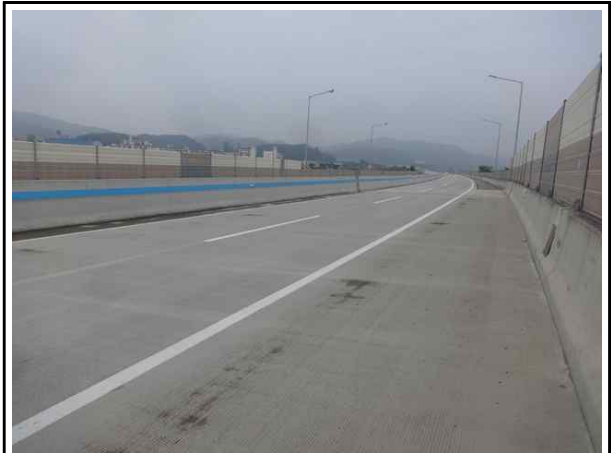
| 위치 | 옥산방향 S2 |

| 현황 | 상태양호 |

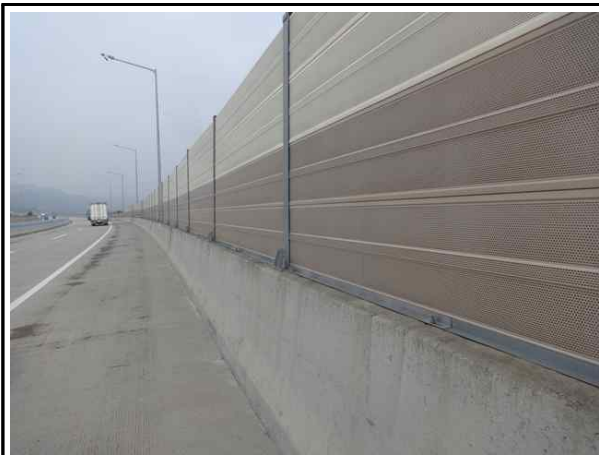
| 위치 | 오창방향 S1 |

| 현황 | 상태양호 |

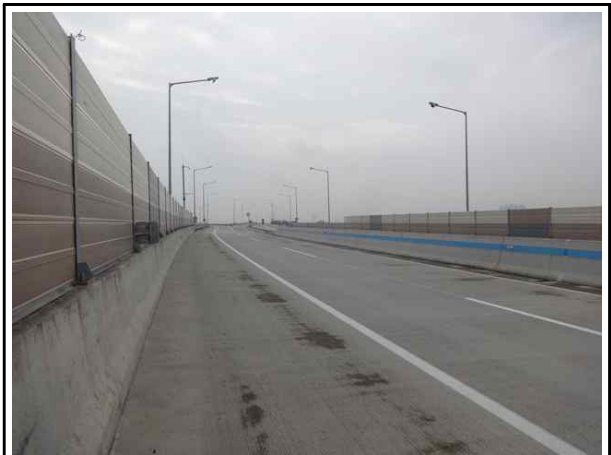
| 위치 | 오창방향 S2 |

| 현황 | 상태양호 |

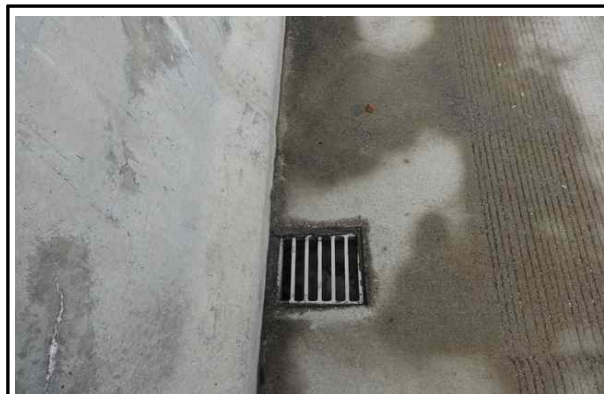
| 위치 | 배수구 |

| 현황 | 상태양호 |

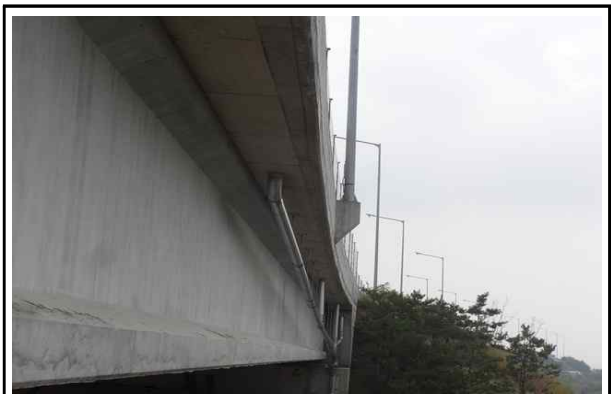
| 위치 | 배수관 |

| 현황 | 상태양호 |

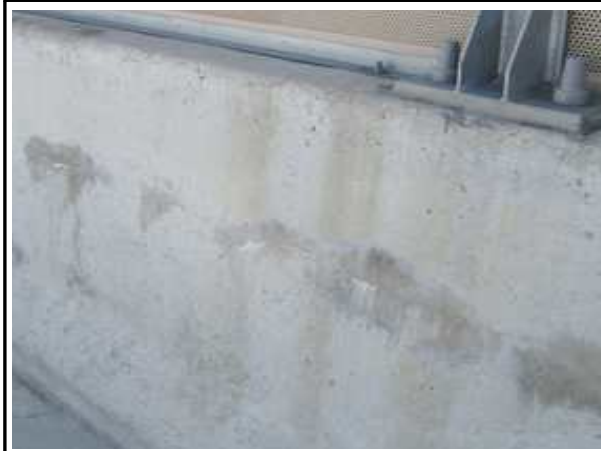
| 위치 | 오창방향 S1 |

| 현황 | 방호벽 균열부 백태 L=0.5m |
| 원인 | 균열부 우수유입 |

- 방호벽에 발생한 균열부 백태 구간은 균열부 우수유입에 의한 손상으로 판단된다. 발생균열은 난간의 기능적인 측면에 영향을 미치는 요인은 아니나, 부재의 내구성 확보 차원의 백태보수 등의 보수가 요구된다.

| 부재 | 손상내용 | 물량집계 | | | | 조치방안 | 우선순위 |
|---|---|---|---|---|---|---|---|
| 방호벽 | 균열부 백태 | 0.30 | m <sup>2</sup> | 0.39 | m <sup>2</sup> | 백태보수 | 하자 |

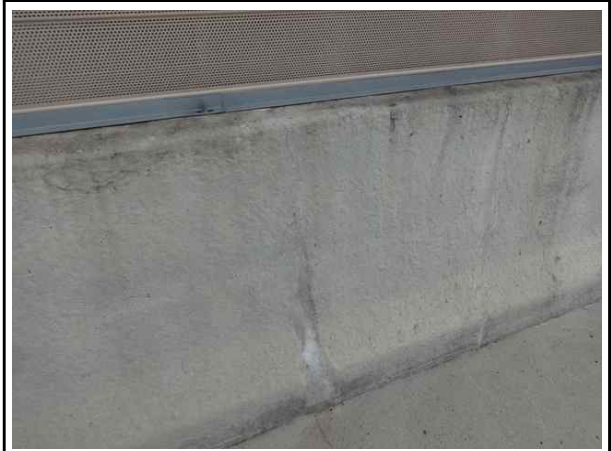
| 위치 | 옥산방향 S2 |

| 현황 | 방호벽 균열부 백태 L=1.0m |
| 원인 | 균열부 우수유입 |

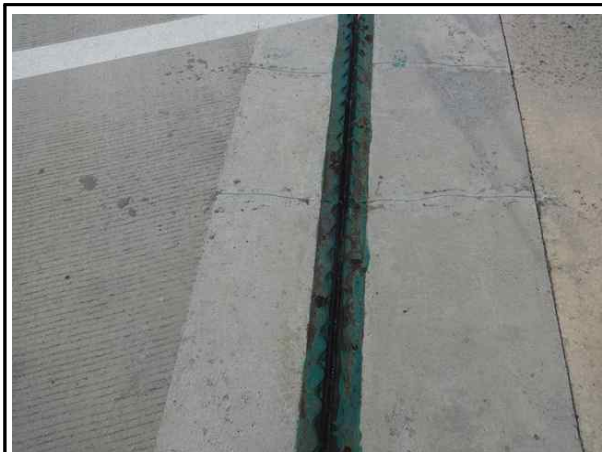
| 위치 | 오창방향 A1 |

| 현황 | 본체 부식 L=5.0m |
| 원인 | 경년열화 |

- 신축이음 본체에서 발생한 본체 부식은 경년열화로 인한 손상으로, 이물질퇴적 및 고무판 노화 현상은 발생하지 않은 양호한 상태이다. 현 상태에서 차량의 주행에 직접적인 영향을 주지는 않으나 추후 주기적인 점검을 통한 손상의 진전여부 파악 등의 유지관리가 필요하다.

| 부재 | 손상내용 | 물량집계 | | | | 조치방안 | 우선순위 |
|---|---|---|---|---|---|---|---|
| 신축이음 | 본체 부식 | 20.00 | m | 26.00 | m | 주의관찰 | 3 |

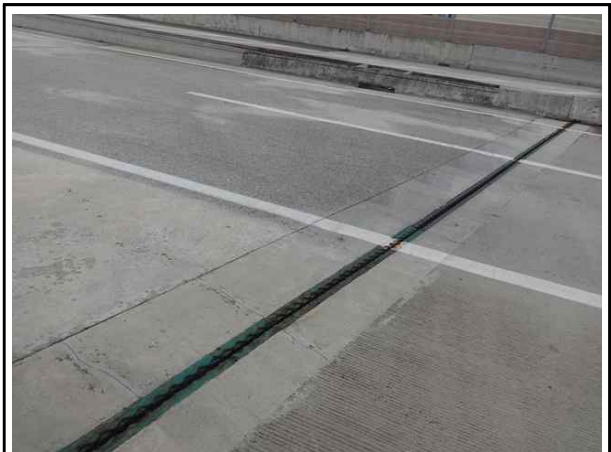
| 위치 | 오창방향 A2 |

| 현황 | 본체 부식 L=5.0m |
| 원인 | 경년열화 |

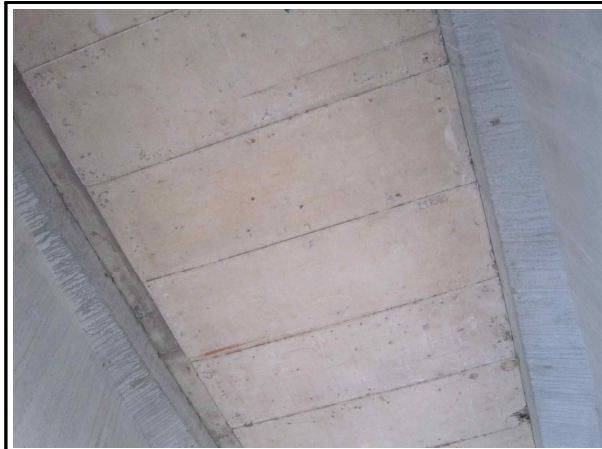
| 위치 | 바닥판 S2 |

| 현황 | 균열 폭0.1mm |
| 원인 | 건조수축, 구속응력 |

- 바닥판에서 발생한 균열은 대부분 횡방향으로, 최대폭은 일방향 균열 폭0.1mm(S1의 균열은 0.1mm미만) 수준이다. 일방향 균열은 건조수축 및 온도변화에 의해 발생된 것으로 조사되었고 구조적인 균열이 아니므로 지속적인 관찰 후 균열 진전시 보수하는 것이 적절할 것으로 판단된다.
- 금회 정밀안전점검에서 조사된 재료분리는 주로 시공초기 다짐부족 등에 의하여 발생한 것으로 확인되었으며, 내구성 저하방지를 위한 재료분리부의 단면보수가 필요하다.

| 부재 | 손상내용 | 물량집계 | | | | 조치방안 | 우선순위 |
|---|---|---|---|---|---|---|---|
| 바닥판 | 균열(폭 0.3mm미만) | 1.60 | m | 0.52 | m <sup>2</sup> | 표면처리 | 하자 |

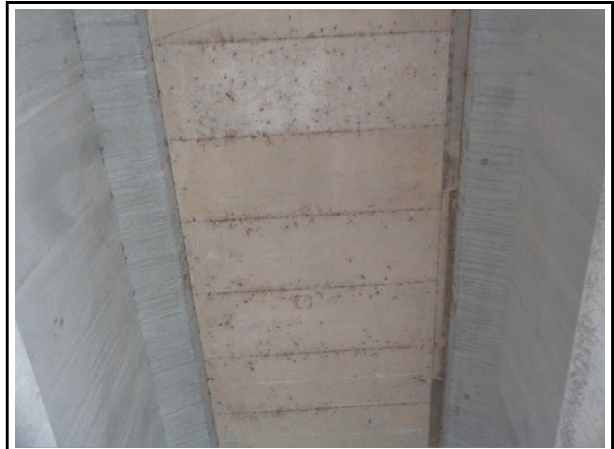
| 위치 | 바닥판 S2 |

| 현황 | 망상균열 1.2m×1.2m |
| 원인 | 건조수축, 구속응력 |

| 부재 | 손상내용 | 물량집계 | | | | 조치방안 | 우선순위 |
|---|---|---|---|---|---|---|---|
| | 망상균열 | 3.60 | m <sup>2</sup> | 4.68 | m <sup>2</sup> | 표면처리 | 하자 |

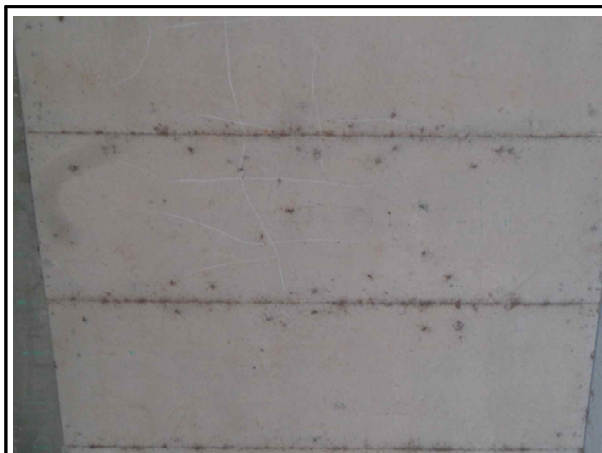
| 위치 | 바닥판 S2 |

| 현황 | 망상균열 1.2m×1.8m |
| 원인 | 건조수축, 구속응력 |

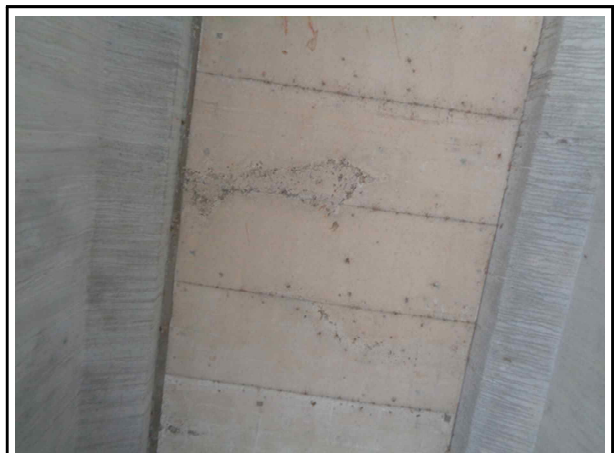
| 위치 | 바닥판 S2 |

| 현황 | 재료분리 0.4m×10.0m |
| 원인 | 시공초기 다짐부족 |

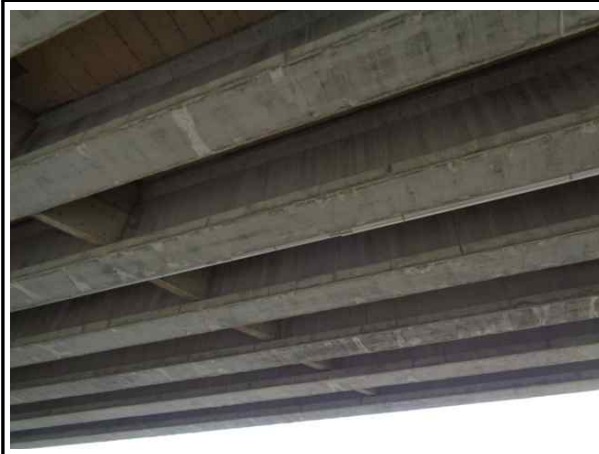
| 위치 | 거더 |

| 현황 | 상태양호 |

- 거더의 경우 현재 손상이 없는 양호한 상태로 확인되었으며, 주기적인 점검을 통한 손상의 발생여부 확인 등의 유지관리가 요구된다.

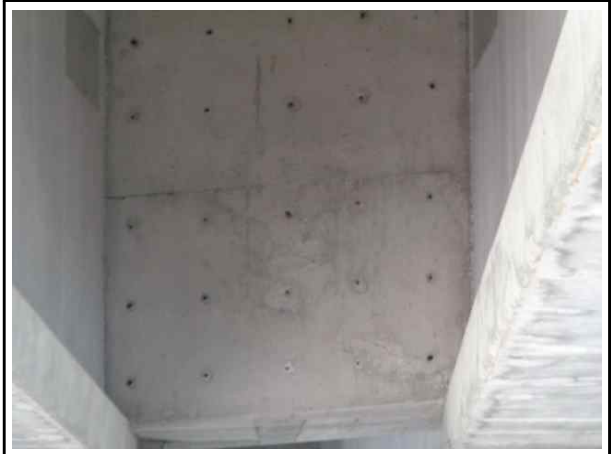
| 위치 | 가로보 S3-G5~G6 CB1 |

| 현황 | 재료분리 1.0m×2.0m |

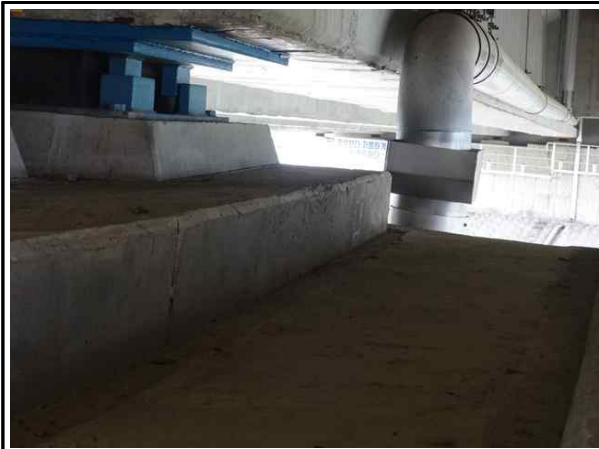
| 위치 | P1-SH05 |

| 현황 | 받침콘크리트 재료분리 0.2m×1.0m |
| 원인 | 시공초기 다짐부족 |

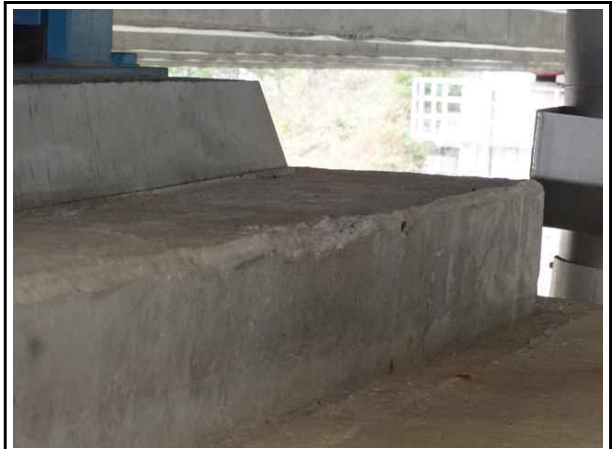
| 위치 | P1-SH05 |

| 현황 | 받침콘크리트 재료분리 0.2m×1.0m |

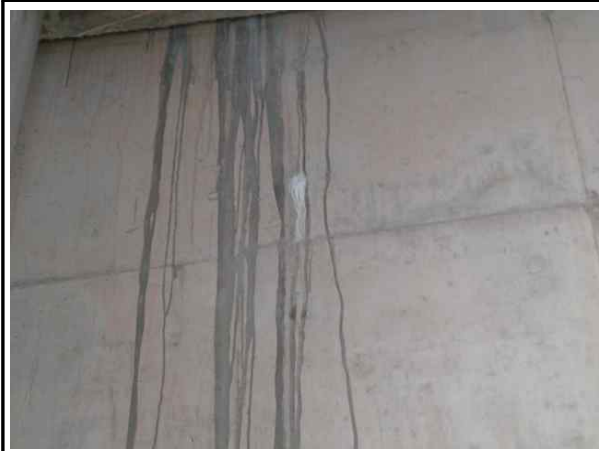
| 위치 | 교대 A2 |

| 현황 | 백태 0.1m×0.2m |
| 원인 | 건조수축 및 온도변화 |

- 조사된 백태 및 균열의 경우 시공초기 건조수축 및 온도변화에 의해 발생한 것으로 판단되며, 현재 경미한 상태이나, 구조적인 손상이 아니므로 지속적인 관찰 후 진전시 보수하는 것이 적절할 것으로 판단된다.

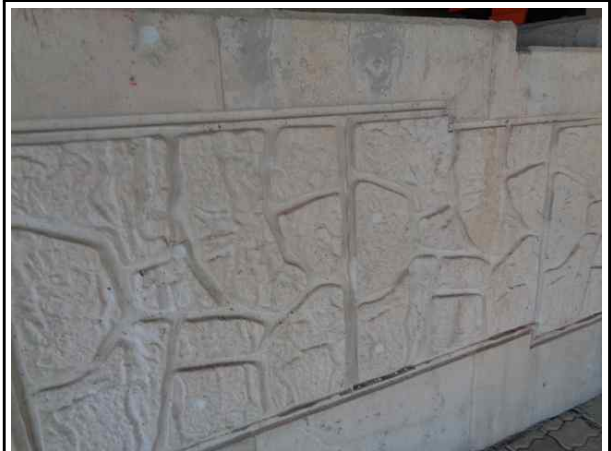
| 위치 | 교대 A2 |

| 현황 | 균열 폭0.2mm |
| 원인 | 건조수축 및 온도변화 |

| 부재 | 손상내용 | 물량집계 | | | | 조치방안 | 우선순위 |
|---|---|---|---|---|---|---|---|
| 교대 | 균열(폭 0.3mm미만) | 5.50 | m | 1.79 | m <sup>2</sup> | 표면처리 | 하자 |

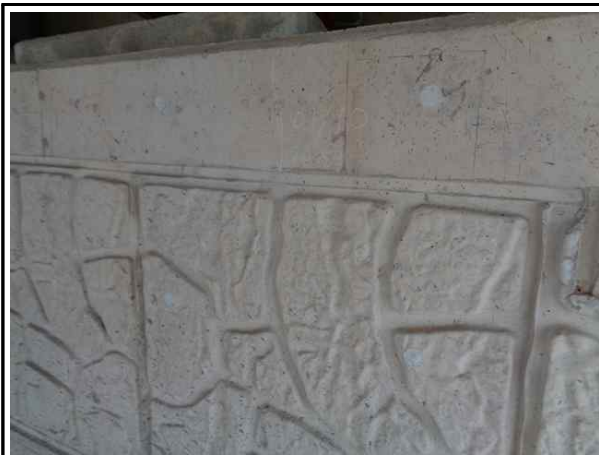
| 위치 | 교대 A2 |

| 현황 | 균열 폭0.1mm |
| 원인 | 건조수축 및 온도변화 |

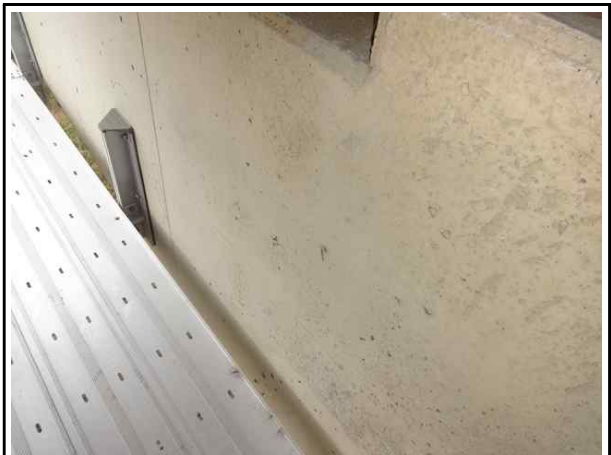
| 위치 | 교각 P1 |

| 현황 | 균열 폭0.2mm |

| 부재 | 손상내용 | 물량집계 | | | | 조치방안 | 우선순위 |
|---|---|---|---|---|---|---|---|
| 교각 | 균열(폭 0.3mm미만) | 4.30 | m | 1.40 | m <sup>2</sup> | 표면처리 | 하자 |

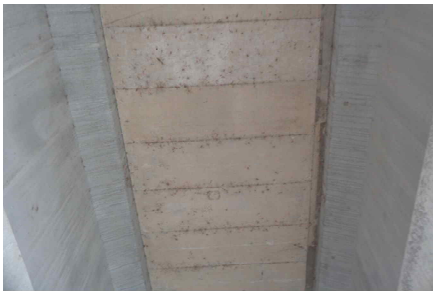
| 관리부재 | 금회조사결과 | 중점유지관리사항 |
|---|---|---|
| 바닥판하면 | <p>&lt;바닥판하면 S1 균열&gt;</p> | <p>□ 손상 현황</p> <p>:건조수축 및 온도변화에 의한 균열발생</p> <p>▶바닥판하면 균열<br/>(L=1.60m, 2개소)</p> <p>□ 중점유지관리 사항</p> <p>▶지속적인 관찰을 통한 균열 진전여부 확인</p> <p>▶손상부는 표면처리 필요</p> |

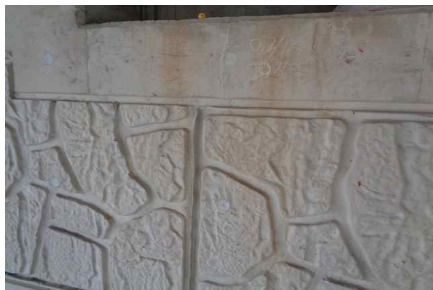
| 관리부재 | 금회조사결과 | 중점유지관리사항 |
|---|---|---|
| 하부구조 | <p>&lt;교대 A2 균열&gt;</p> | <p>□ 손상 현황</p> <p>:건조수축 및 온도변화에 의한 균열발생</p> <p>▶하부구조 교대 및 교각 균열<br/>(L=9.80m, 15개소)</p> <p>□ 중점유지관리 사항</p> <p>▶지속적인 관찰을 통한 균열 진전여부 확인</p> <p>▶손상부는 표면처리 필요</p> |
