# 제 15 장 오창JCT RAMP-A교

### 15.1 시설물의 개요

오창JCT RAMP-A교는 충청북도 청주시 청원구 오창읍 도암리 6-13일원 고속국도 32호선 상에 위치한 도로교량으로, 2018년 1월 준공 이후 현재까지 약 3년간 공용중인 설계하중 DB-24의 1등교이다.

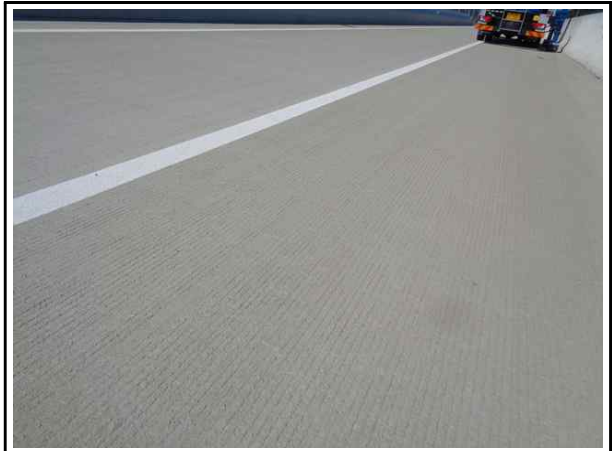
| 위치 | 오창방향 S2 |

| 현황 | 포장 망상균열 A=150.00m <sup>2</sup> |
| 원인 | 건조수축, 차량하중, 중차량 반복통행 |

- 교면포장에서는 경년에 따른 표면 마모와 차량 윤회중 및 건조수축으로 인한 포장 망상균열이 발생되어 있는 상태이다. 현재 손상의 발생 범위와 규모는 일부 구간에 국한된 수준으로 통행 차량의 안전 및 구조물의 사용성에 지장을 주고 있지는 않으나, 사용성 확보를 위한 적절한 보수를 시행하되, 향후 방수층 및 바닥판에 영향을 주는 수준까지 진행될 경우 전면 재포장을 고려하여야 한다.

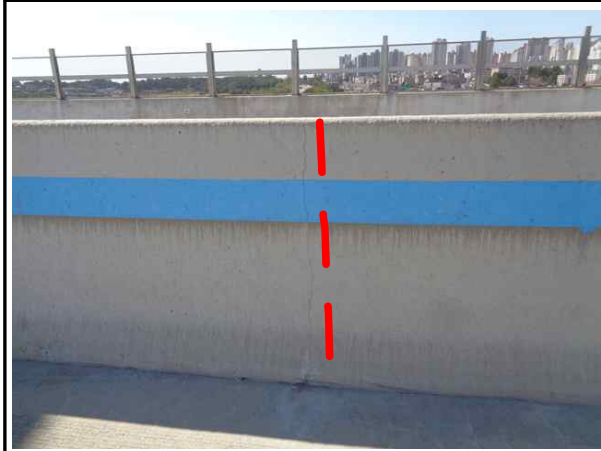
| 위치 | 오창방향 S2 |

| 현황 | 방호벽 중분대 균열 (폭0.3mm이상) |
| 원인 | 건조수축, 구속응력 |

- 방호벽에 발생한 균열은 대부분 폭0.1~0.3mm의 균열로, 손상원인은 선시공된 바닥판에 방호벽 및 연석이 타설되면서 발생한 구속응력에 기인한 부등 건조수축균열로 판단된다. 발생균열은 난간의 기능적인 측면에 영향을 미치는 요인은 아니나, 부재의 내구성 확보 차원의 표면처리, 주입보수 등의 보수가 요구된다.
- 방호벽 접속부 단차의 경우 시공시 노면 다짐을 실시하였으나 시공후 공용기간 동안 우수유입 등의 원인으로 침하가 발생한 것으로 판단된다. 현 상태는 차량 통행에 영향을 주지는 않지만 손상의 진전시 차량통행의 안전성에 영향을 끼칠수 있으므로 지속적인 점검을 통한 관리가 필요하다.

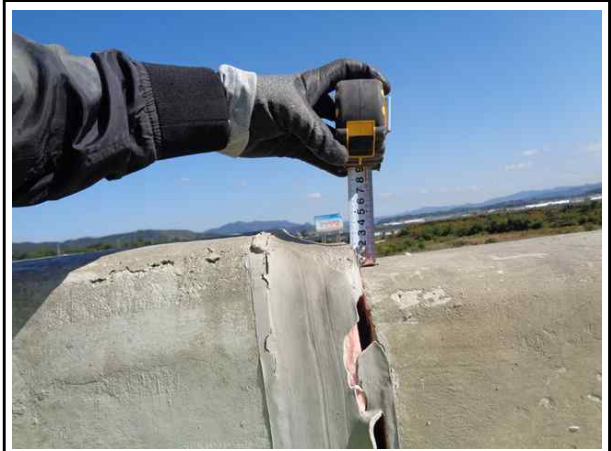
| 위치 | 오창방향 S2 |

| 현황 | 방호벽 접속부 단차 L=1.5m(T=4.5cm) |

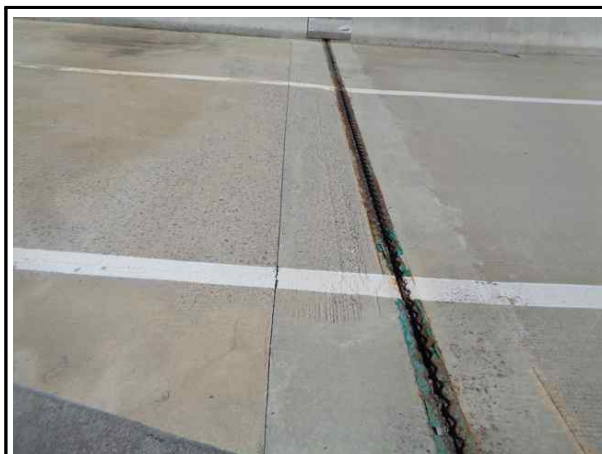
| 위치 | 옥산방향 A1 |

| 현황 | 후타재 표면불량 A=1.50m <sup>2</sup> |
| 원인 | 시공미흡 |

- 신축이음 본체부식의 경우에 본체 표면부식 이며 도장열화에 우천시 배수, 습기흡착 등이 원인으로 정기적인 점검을 통한관리가 필요하다.
- 후타재 표면불량은 시공미흡에 의한 손상으로 현 상태에서 차량의 주행에 직접적인 영향을 주지는 않으므로 손상부의 주기적인 관찰을 통해 후타재의 파손, 단차 등으로 진전되지 않도록 유지관리 할 필요가 있다.

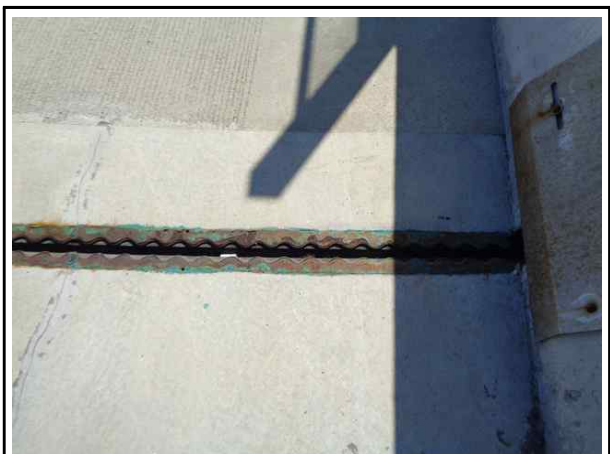
| 위치 | 옥산방향 A2 |

| 현황 | 본체부식 A=7.00m |
| 원인 | 우천시 우수유입, 도장열화, 습기흡착 |

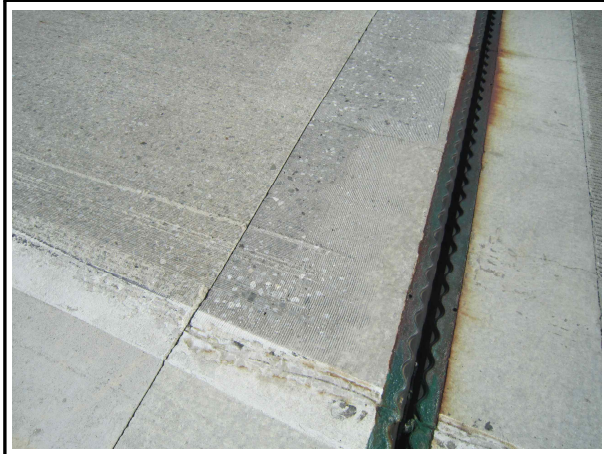
| 위치 | 오창방향 A1 |

| 현황 | 후타재 긁힘 A=0.03m <sup>2</sup> |
| 원인 | 외부충격 |

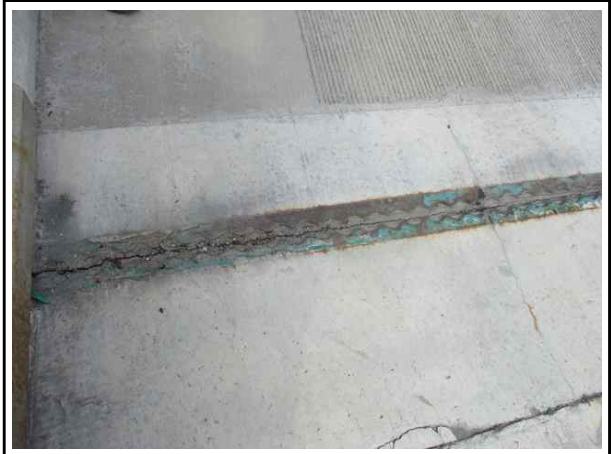
| 위치 | 옥산방향 A2 |

| 현황 | 본체부식 A=7.00m |

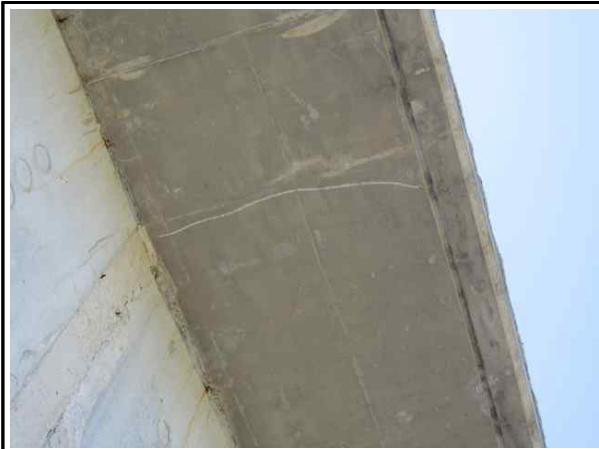
| 위치 | 바닥판 S1 |

| 현황 | 균열 (폭0.3mm미만) |
| 원인 | 건조수축 |

- 바닥판에서 발생한 균열은 대부분 횡방향으로, 최대폭은 일방향 균열 폭0.1mm 수준이다. 일방향 균열은 건조수축 및 온도변화에 의해 발생한 것으로 손상의 진전은 없는 것으로 조사되었고 구조적인 균열이 아니므로 지속적인 관찰 후 균열 진전시 보수하는 것이 적절할 것으로 판단된다.
- 재료분리의 경우 시공시 거푸집조기탈영이 원인으로 구조적인 손상은 아닌 것으로 판단되나 내구성증진을 위한 단면보수 등의 조치가 필요하다.

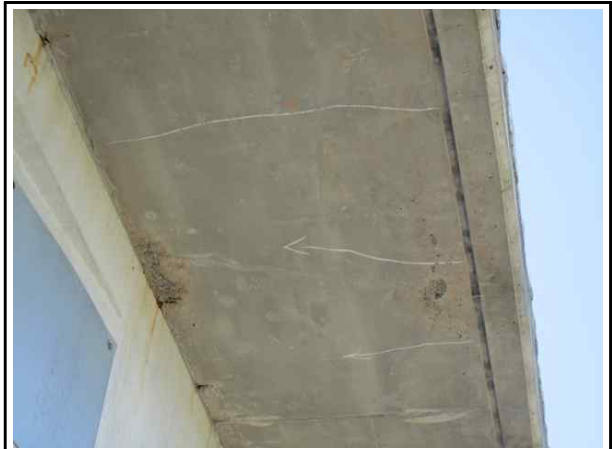
| 위치 | 바닥판 S2 |

| 현황 | 균열 (폭0.3mm미만) |
| 원인 | 건조수축 |

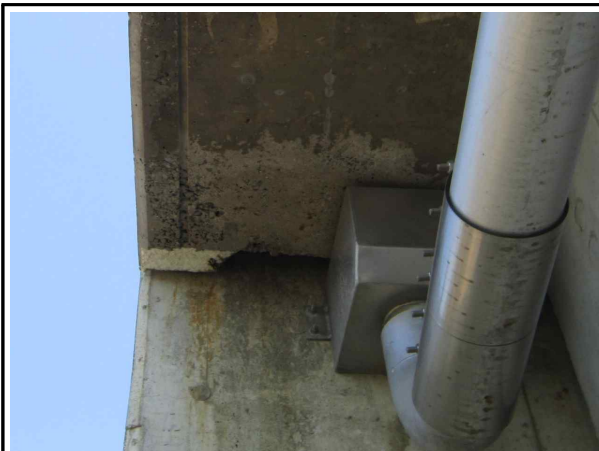
| 위치 | 바닥판 S1 |

| 현황 | 재료분리 A=0.30m² |
| 원인 | 거푸집 조기탈영, 시공미흡 |

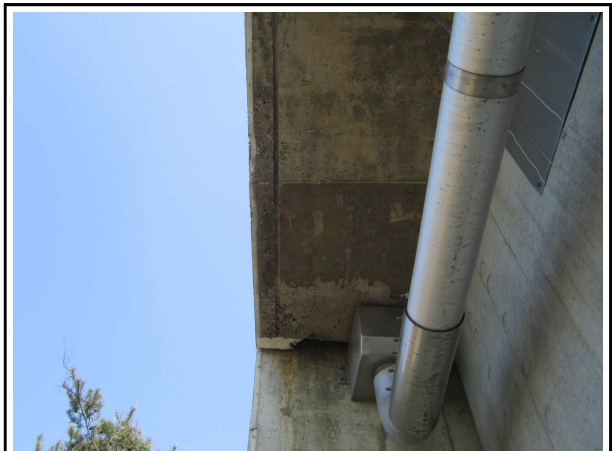
| 위치 | 바닥판 S1 |

| 현황 | 재료분리 A=0.30m² |

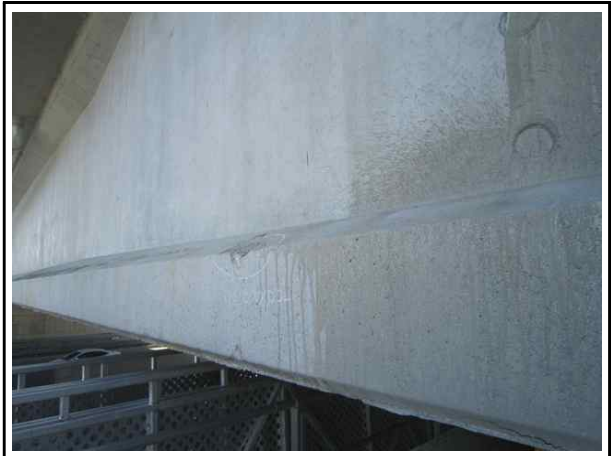
| 위치 | 거더 S2-G1 |

| 현황 | 파손 A=0.06m² |
| 원인 | 시공시 충격 |

- 금회 점검시 조사된 거더의 들뜸은 교량받침 시공시 상부플레이트 용접열에 의한 손상으로 판단되며, 파손의 경우 공용중 외부충격이 발생할 여건이 되지 않는 위치이므로 시공중 외부 충격에 의한 것으로 유추된다. 기 발생한 손상부의 경우 손상정도는 경미하나 손상의 진전 방지를 위한 단면보수 등의 조치가 요망된다.

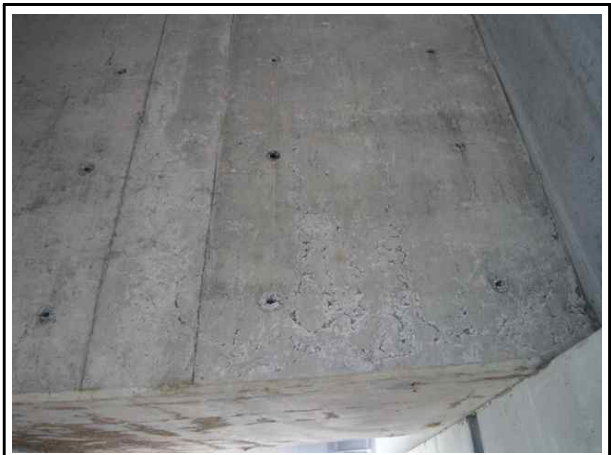
| 위치 | 가로보 |

| 현황 | 재료분리 A=1.00m² |

- 가로보의 경우 시공초기 다짐부족으로 인한 재료분리가 조사되었으며, 구조적인 손상은 아니나 내구성 증진을 위한 단면보수 등의 보수가 필요하다.

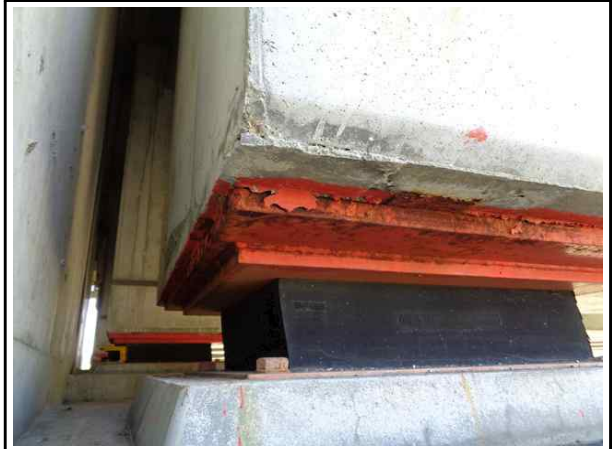
| 위치 | A2-SH1 |

| 현황 | 플레이트 부식 |
| 원인 | 도장열화, 습기흡착 |

- 받침콘크리트 재료분리는 교량받침 시공시 거푸집조기탈형, 다짐불량으로 인한 손상으로 구조적인 손상은 아닌 것으로 판단되나 내구성증진을 위한 단면보수 등의 조치가 필요하다.
- 볼트부식, 플레이트 부식은 공용중 자외선 등의 원인으로 도장이 열화 되고 습기흡착이 병행되어 표면에 부식이 발생한 것으로 판단되며, 교량받침의 기능에 영향을 주지는 않으나 손상진전 방지를 위한 도장보수 등의 조치가 필요하다.

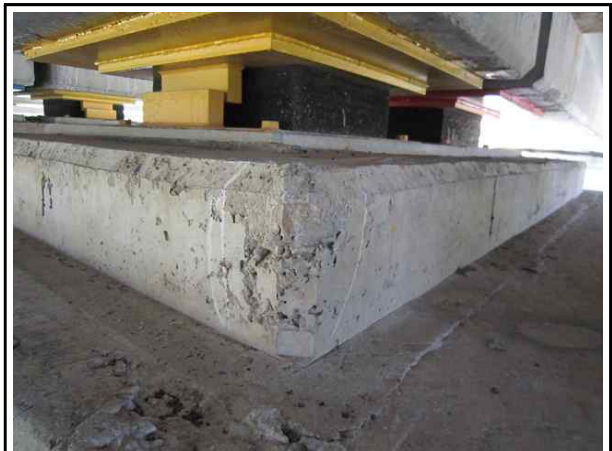
| 위치 | P1-SH8 |

| 현황 | 받침콘크리트 재료분리 A=0.04m² |

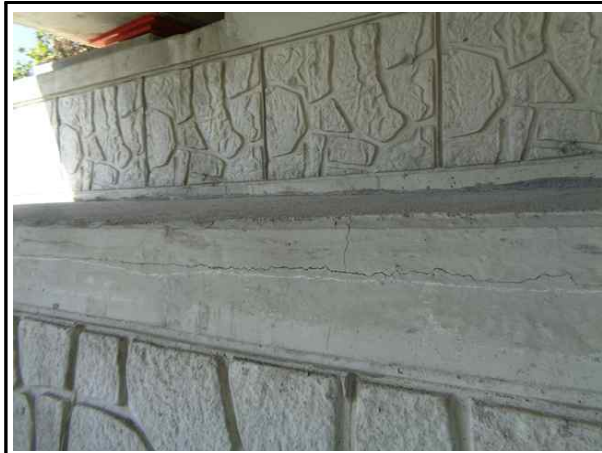
| 위치 | A1 |

| 현황 | 들뜸 A=2.00m² |
| 원인 | 거푸집조기탈형 |

- 교대에서 조사된 균열(폭0.3mm미만), 균열(폭0.3mm이상)의 경우 건조수축 및 구속응력에 의한 손상이며, 들뜸은 거푸집조기탈형이 원인으로 유추된다. 조사된 손상 모두 구조적인 손상은 아닌 것으로 판단되나 내구성증진을 위한 표면처리, 주입보수, 단면보수 등의 보수가 필요하다.
- 교각에서 조사된 균열(폭0.3mm미만), 망상균열의 경우 건조수축에 의한 것으로 판단되며, 내구성 확보 차원의 표면처리 보수가 필요하다.

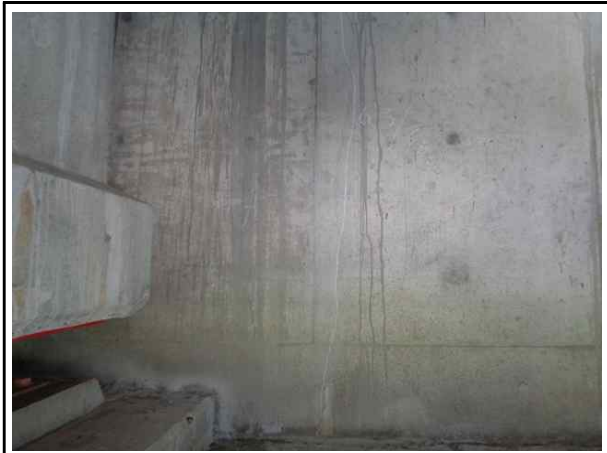
| 위치 | A1 |

| 현황 | 균열(폭0.3mm이상) |
| 원인 | 건조수축, 초기온도변화 |

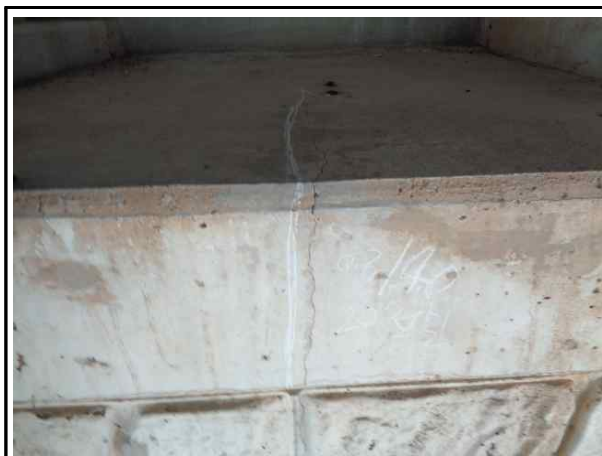
| 위치 | A2 |

| 현황 | 균열(폭0.3mm이상) |
| 원인 | 건조수축, 초기온도변화 |

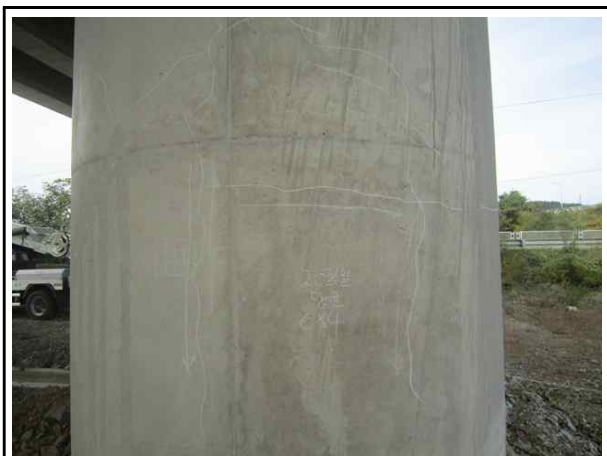
| 위치 | P1 기둥부 |

| 현황 | 망상균열 A=48.00m² |
