## 옥산JCT R-A교 구간별 전경사진

옥산JCT R-A교

## **2 외관조사**

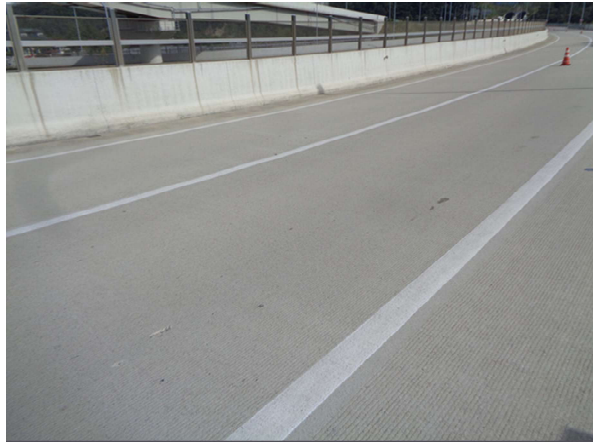
| 위치 | S2 | 위치 | S3 |

| 현황 | 상태양호 | 현황 | 상태양호 |
| 원인 | 경년증가, 이물질퇴적 | 원인 | 경년증가, 강풍에 의한 흔들림 |

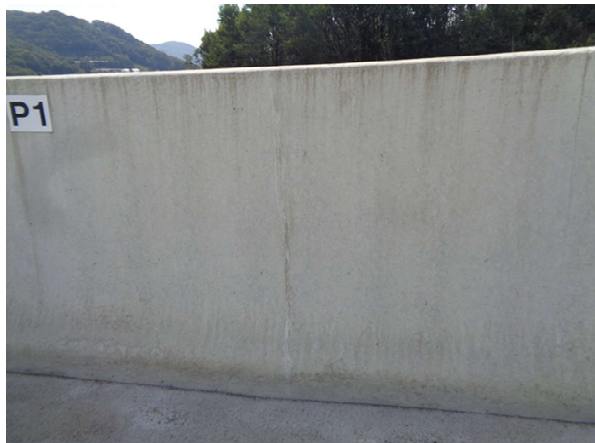
| 위치 | 방호벽 S1 |

| 현황 | 방호벽 균열 폭0.2mm |
| 원인 | 건조수축 |

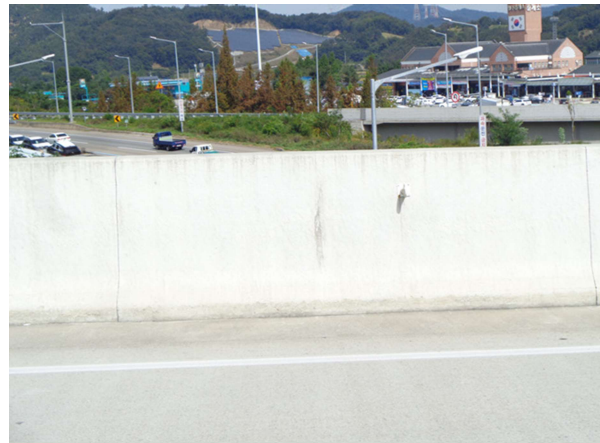
| 위치 | 방호벽 S2 |

| 현황 | 방호벽 균열 폭0.2mm |
| 원인 | 건조수축 |

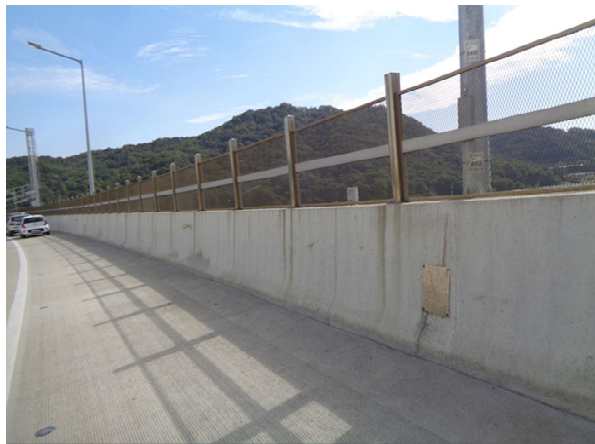
| 위치 | 방호벽 S2 |

| 현황 | 방호벽 균열 폭0.2mm |
| 원인 | 건조수축 |

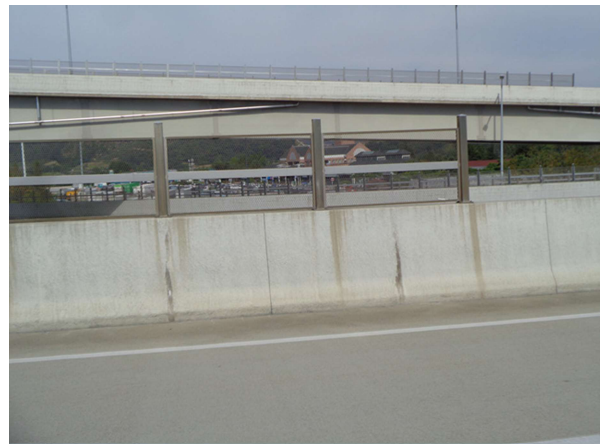
| 위치 | 방호벽 S3 |

| 현황 | 방호벽 균열 폭0.2mm |
| 원인 | 건조수축 |

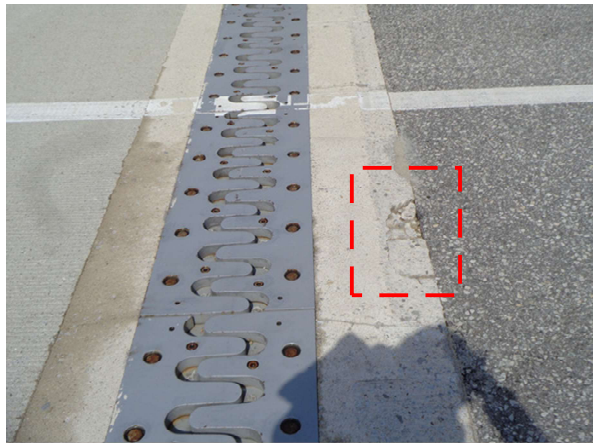
| 위치 | 신축이음 A2 |

| 현황 | 후타재 파손 A=0.1m <sup>2</sup> |
| 원인 | 반복적인 차량통행 |

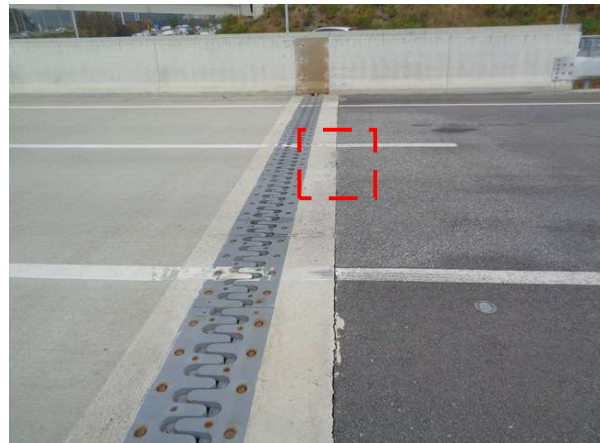
| 위치 | 신축이음 A2 |

| 현황 | 후타재 파손 A=0.1m <sup>2</sup> |
| 원인 | 반복적인 차량통행 |

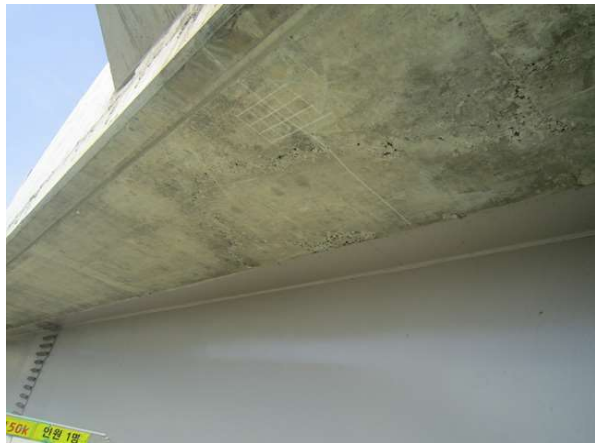
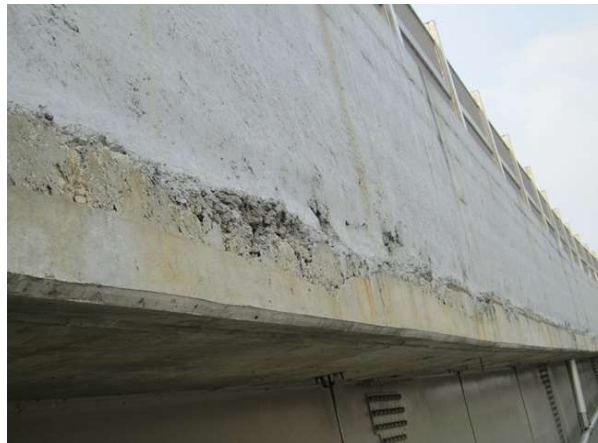
| 위치 | 바닥판 S2 | 위치 | 바닥판 S2 |

| 현황 | 균열 폭0.1mm | 현황 | 시공불량 0.5m×10.0m |
| 원인 | 건조수축, 구속응력 | 원인 | 타설불량 |

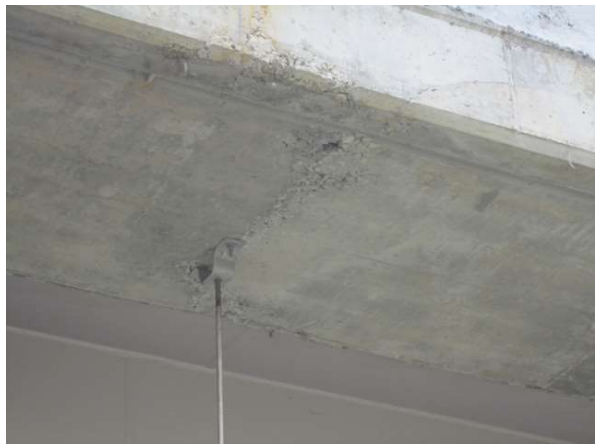
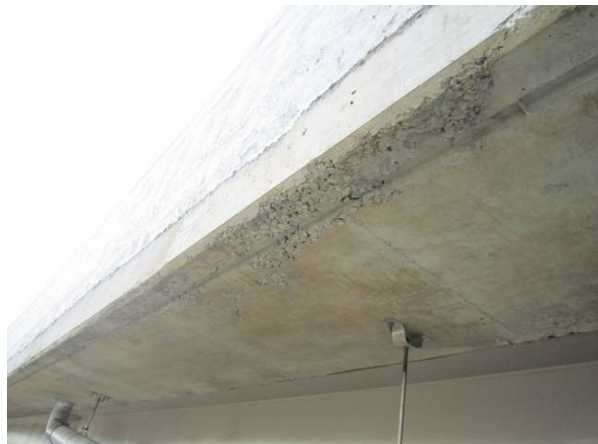
| 위치 | 바닥판 S3 | 위치 | 바닥판 S3 |

| 현황 | 재료분리 0.2m×0.5m | 현황 | 재료분리 0.5m×4.0m |
| 원인 | 시공미흡 | 원인 | 시공미흡 |

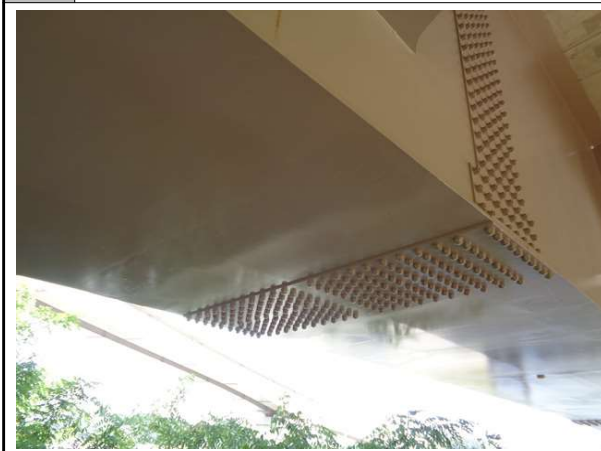
| 위치 | 거더 S1-G1 |

| 현황 | 강재 변형 L=0.1m |
| 원인 | 외부충격 |

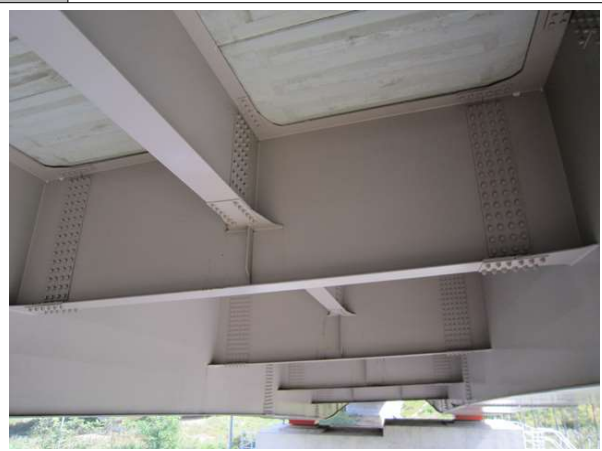
| 위치 | 가로보 |

| 현황 | 상태양호 |

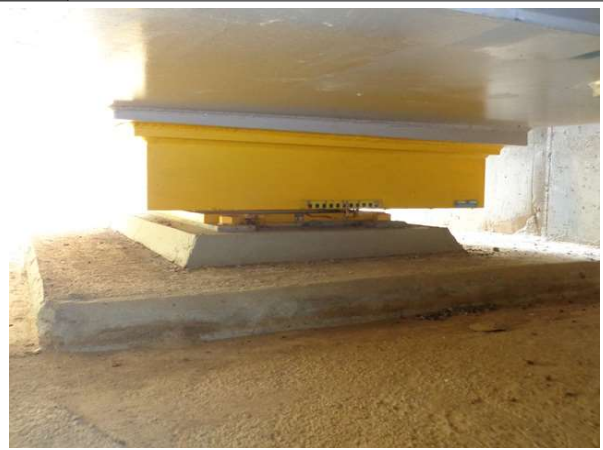
| 위치 | A1-SH2 |

| 현황 | 상태양호 |

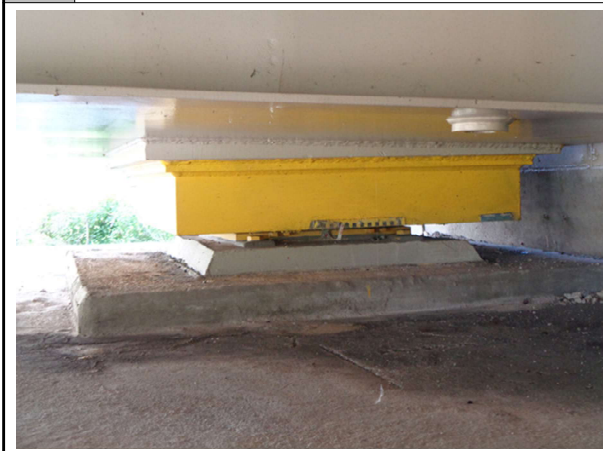
| 위치 | A2-SH1 |

| 현황 | 상태양호 |

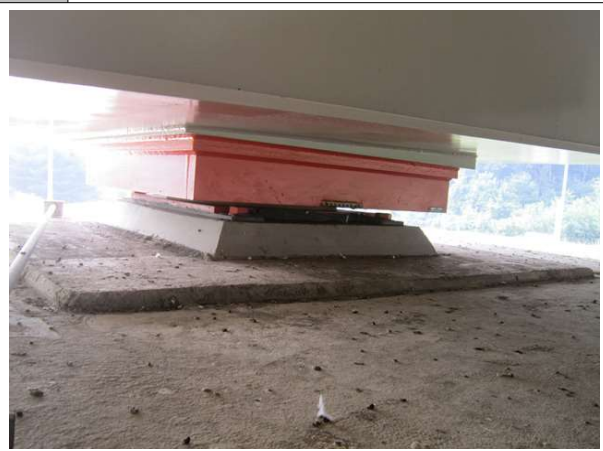
| 위치 | P2-SH1 |

| 현황 | 상태양호 |

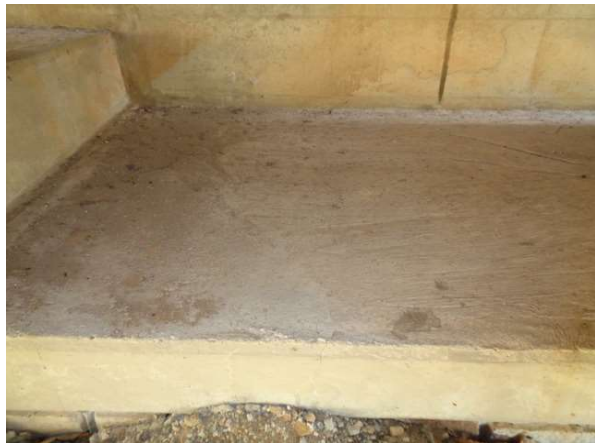
| 위치 | A1 |

| 현황 | 균열(0.3mm미만) |
| 원인 | 건조수축 |

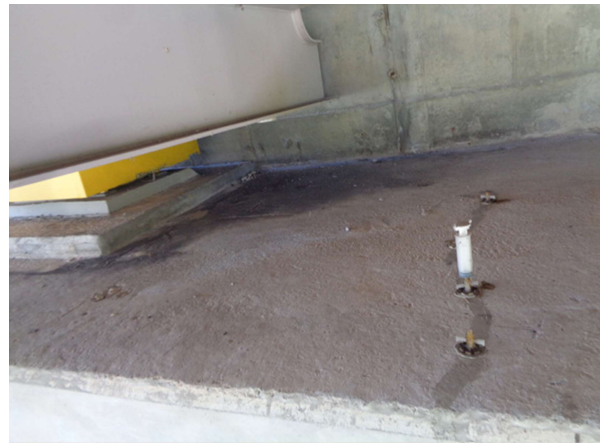
| 위치 | A1 |

| 현황 | 체수흔적 |
| 원인 | 외부 우수유입 |

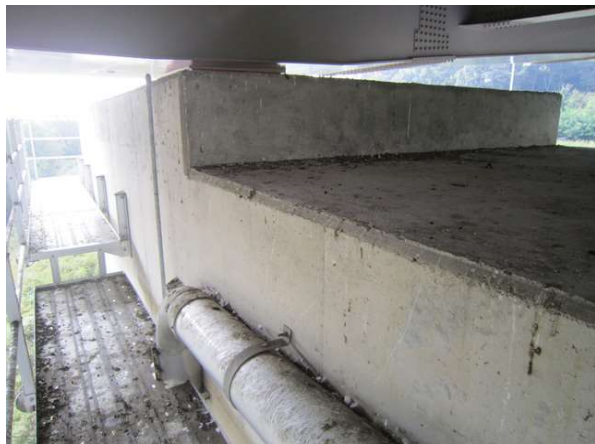
| 위치 | P1 |

| 현황 | 균열(0.3mm미만) |
| 원인 | 건조수축 |

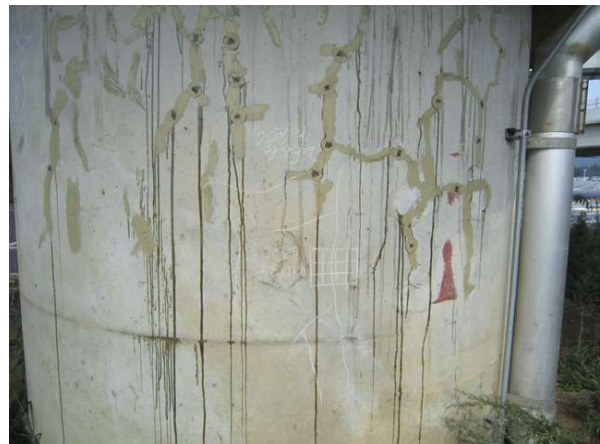
| 위치 | P2 |

| 현황 | 망상균열 |
| 원인 | 건조수축 |
