## 옥산JCT R-D교 구간별 전경사진

옥산JCT R-D교

## **2 외관조사**

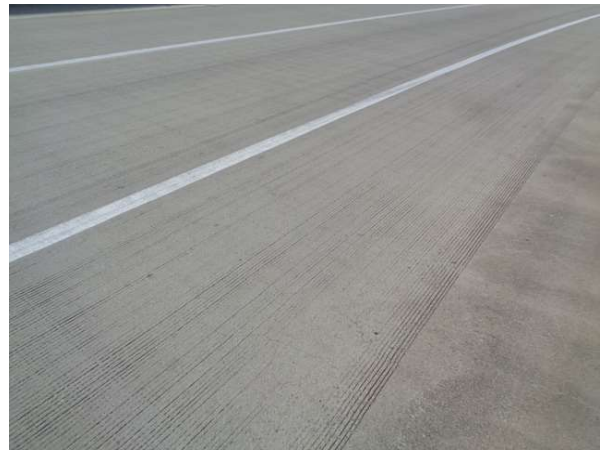
| 위치 | - | 위치 | S1 |

| 현황 | 교면포장 전경 | 현황 | 망상균열 (A=80.0m <sup>2</sup> ) |
| 원인 | - | 원인 | 차량 반복하중 및 건조수축 |

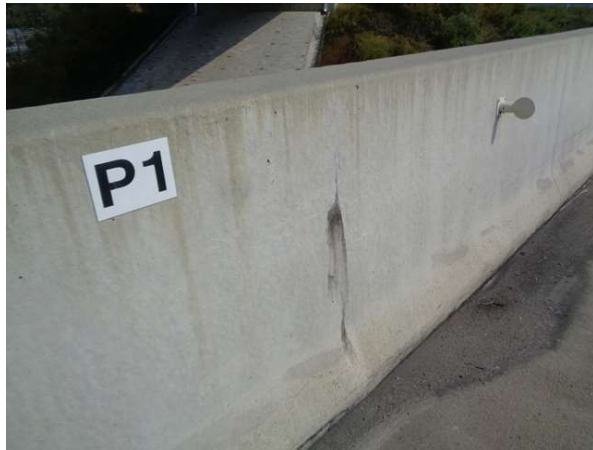
| 위치 | S1 |

| 현황 | 방호벽 균열 폭0.3mm미만 |
| 원인 | 건조수축 |

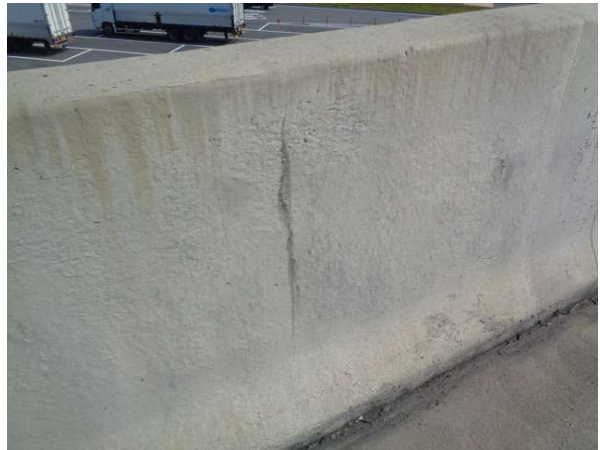
| 위치 | S3 |

| 현황 | 방호벽 균열 폭0.3mm미만 |
| 원인 | 건조수축 |

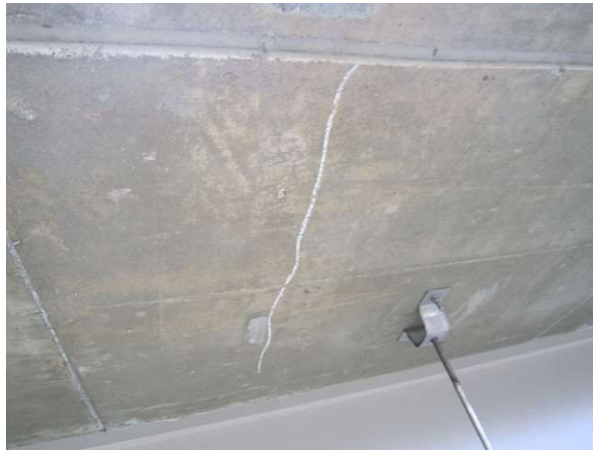
| 위치 | 바닥판 S1 |

| 현황 | 균열 폭0.1mm |
| 원인 | 건조수축, 구속응력 |

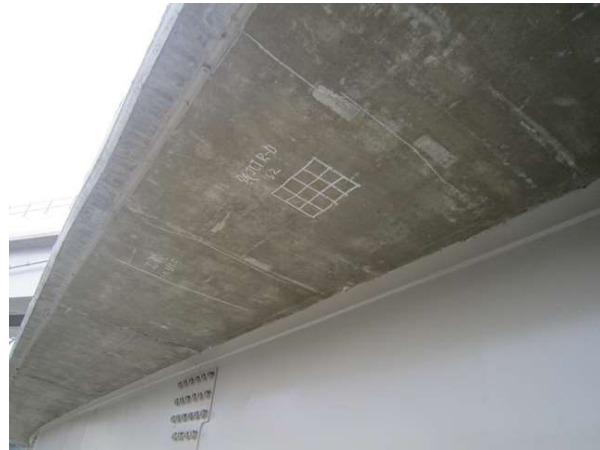
| 위치 | 바닥판 S2 |

| 현황 | 균열 폭0.1mm |
| 원인 | 건조수축, 구속응력 |

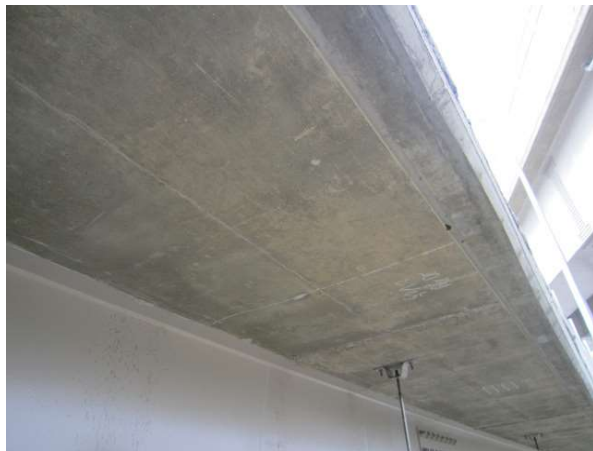
| 위치 | 바닥판 S2 |

| 현황 | 균열 폭0.1mm |
| 원인 | 건조수축, 구속응력 |

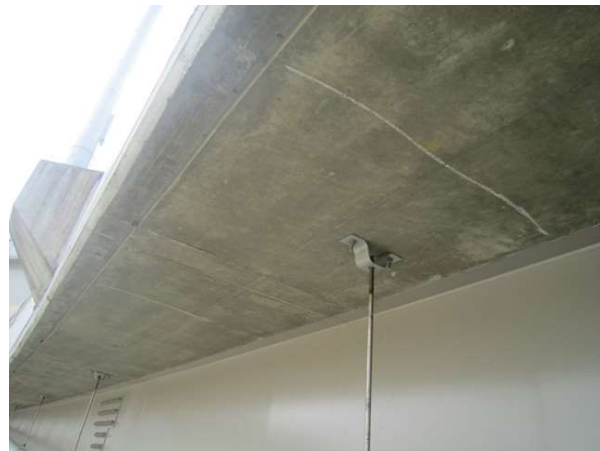
| 위치 | 바닥판 S2 |

| 현황 | 균열 폭0.1mm |
| 원인 | 건조수축, 구속응력 |

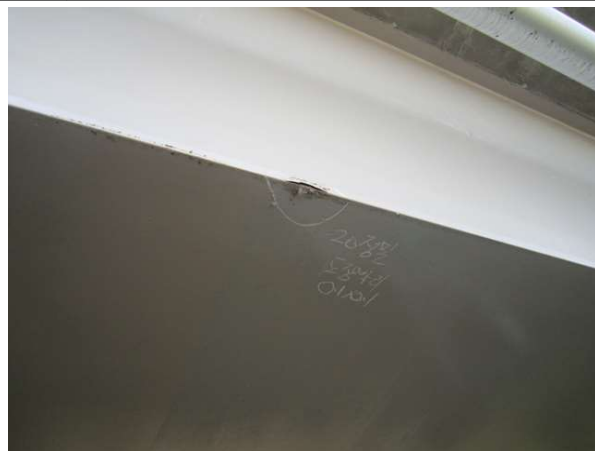
| 위치 | S1-G1 |

| 현황 | 거더외부 도장박리 (A=0.01m <sup>2</sup> ) |
| 원인 | 외부충격 |

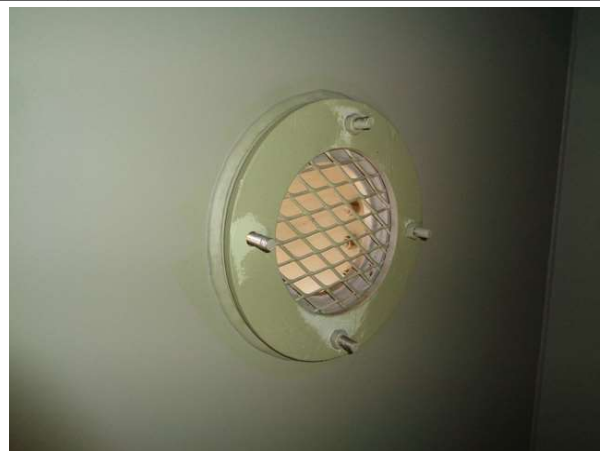
| 위치 | S2-G1 |

| 현황 | 거더내부 환기구 볼트 탈락 |
| 원인 | 시공미흡 |

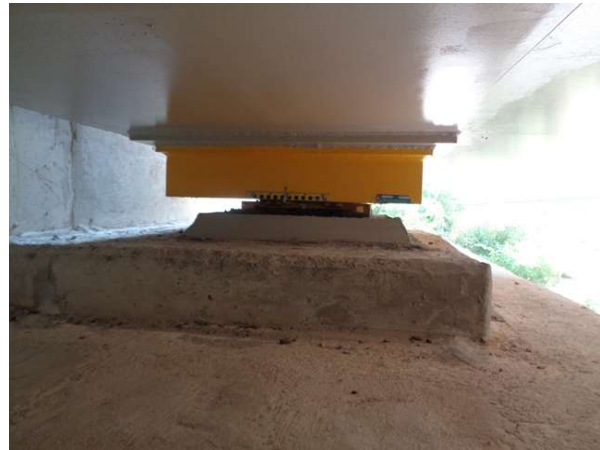
| 위치 | A1-SH1 |

| 현황 | 상태양호 |

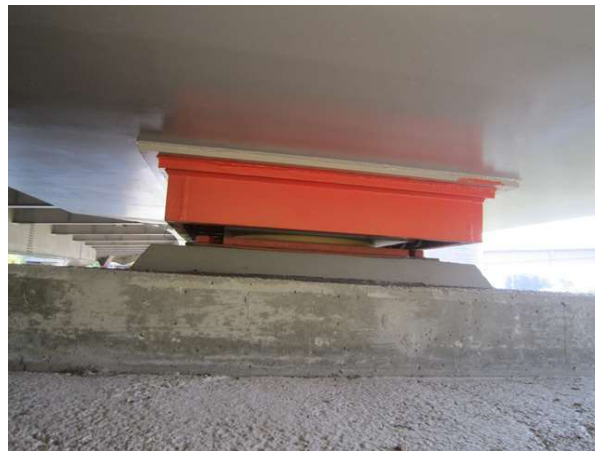
| 위치 | P1-SH1 |

| 현황 | 상태양호 |

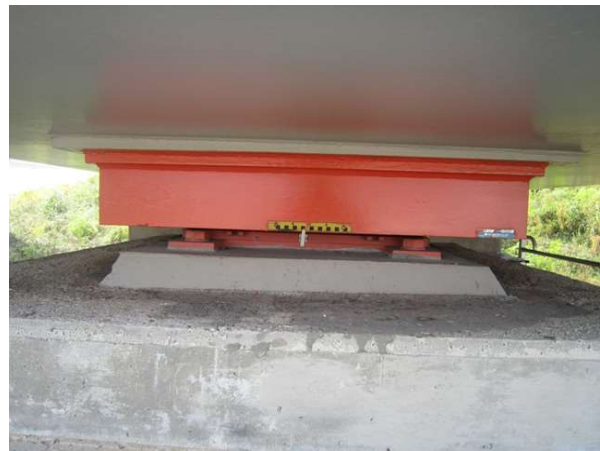
| 위치 | P2-SH1 |

| 현황 | 상태양호 |

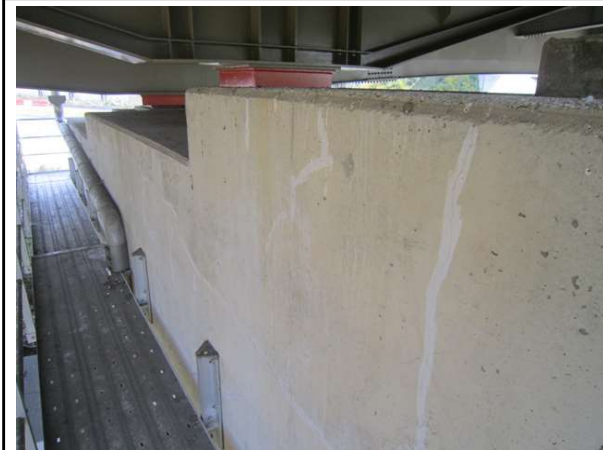
| 위치 | P1 |

| 현황 | 균열(0.3mm미만) |
| 원인 | 건조수축 |

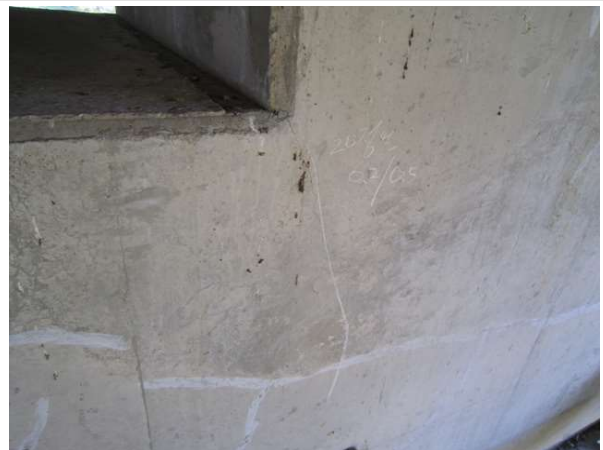
| 위치 | P1 |

| 현황 | 균열(0.3mm미만) |
| 원인 | 건조수축 |
