## 복현3교 구간별 전경사진

복현3교

## 2 외관조사

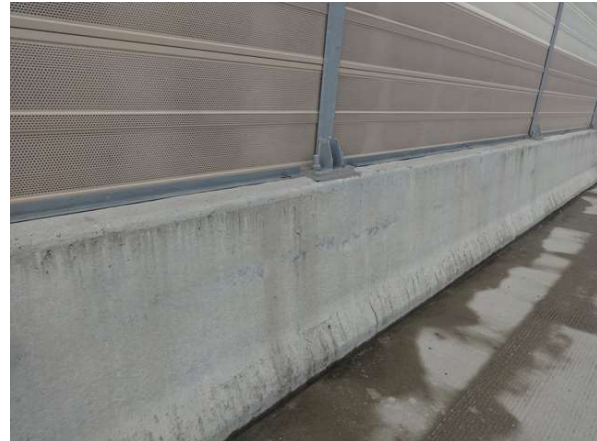
| 위치 | 오창방향 S1 | 위치 | 오창방향 S2 |

| 현황 | 방호벽 균열부 백태 L=0.5m | 현황 | 방호벽 균열 폭0.1mm |
| 원인 | 균열부 우수유입 | 원인 | 건조수축 |

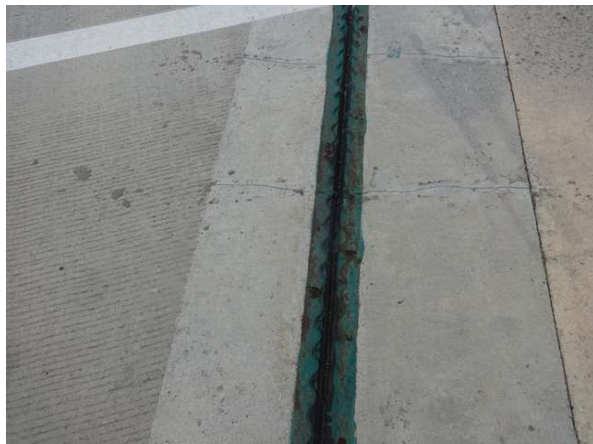
| 위치 | 오창방향 A1 |

| 현황 | 본체 부식 L=5.0m |
| 원인 | 경년열화 |

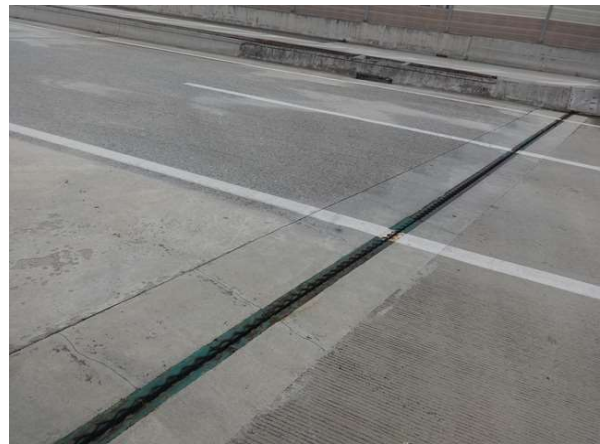
| 위치 | 오창방향 A2 |

| 현황 | 본체 부식 L=5.0m |
| 원인 | 경년열화 |

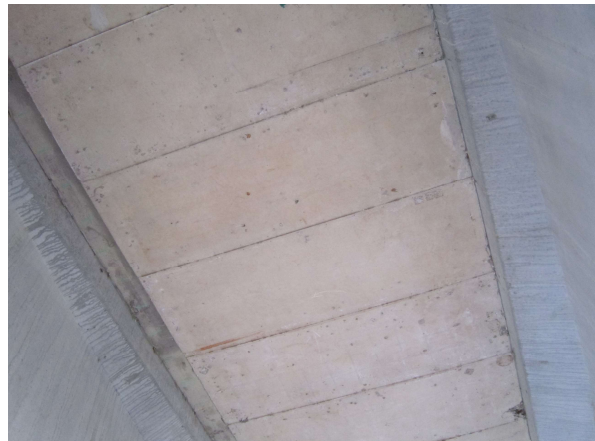
위치 바닥판 S2

현황 균열 폭0.1mm

원인 건조수축, 구속응력

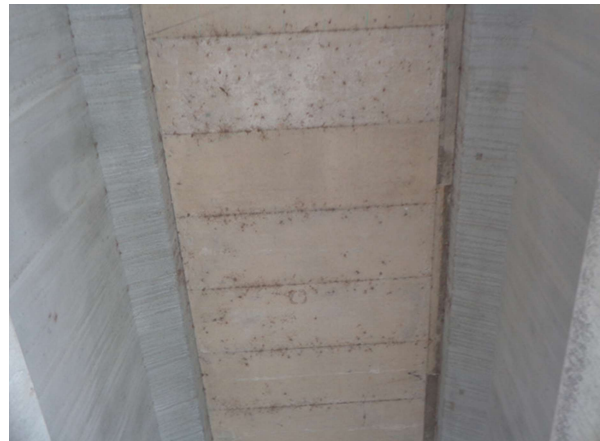
위치 바닥판 S1

현황 망상균열 1.2m×1.2m

원인 건조수축, 구속응력

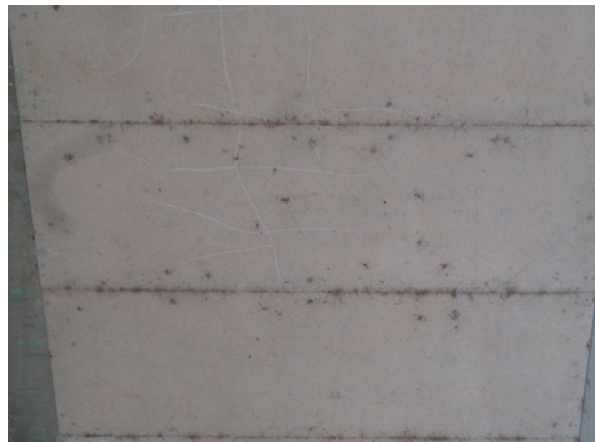
위치 바닥판 S1

현황 망상균열 1.2m×1.8m

원인 건조수축, 구속응력

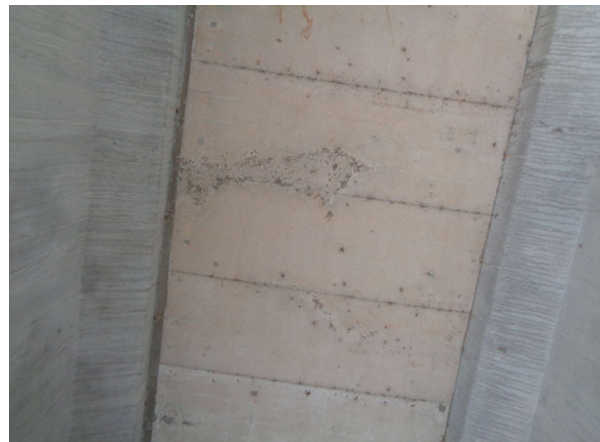
위치 바닥판 S1

현황 재료분리 0.4m×10.0m

원인 시공초기 다짐부족

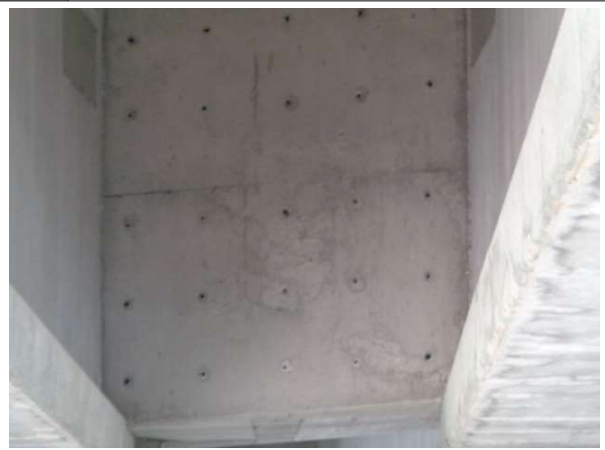
| 위치 | 가로보 S3-G5~G6 CB1 |

| 현황 | 재료분리 1.0m×2.0m |
| 원인 | 시공초기 다짐부족 |

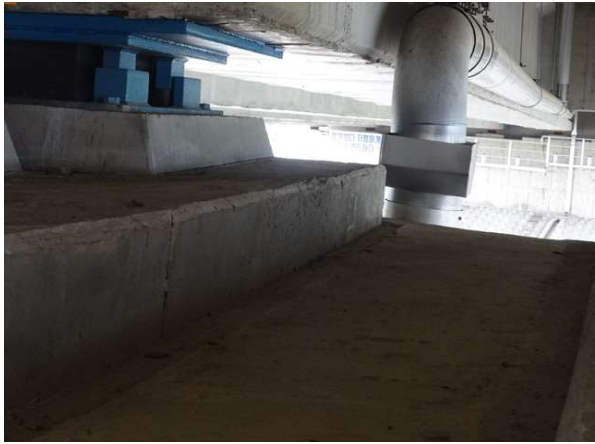
| 위치 | - | 위치 | P1-SH05 |

| 현황 | 고정단 전경 | 현황 | 받침콘크리트 재료분리 0.2m×1.0m |
| 원인 | - | 원인 | 시공초기 다짐부족 |

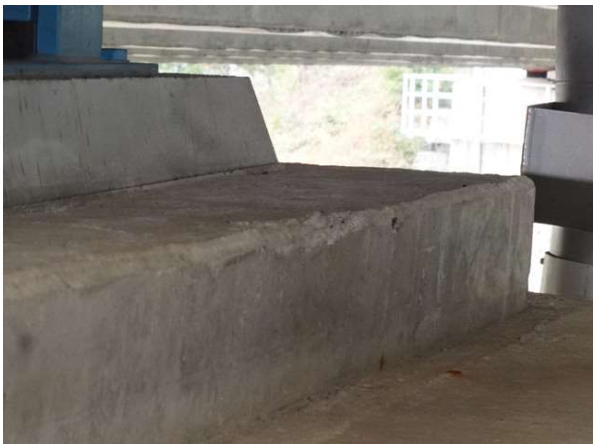
| 위치 | P1-SH05 | 위치 | - |

| 현황 | 받침콘크리트 재료분리 0.2m×1.0m | 현황 | - |
| 원인 | 시공초기 다짐부족 | 원인 | - |

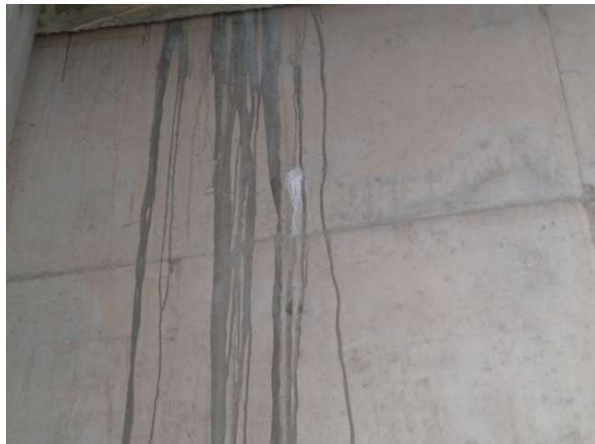
| 위치 | 교대 A2 |

| 현황 | 백태 0.1m×0.2m |
| 원인 | 외부 우수유입 |

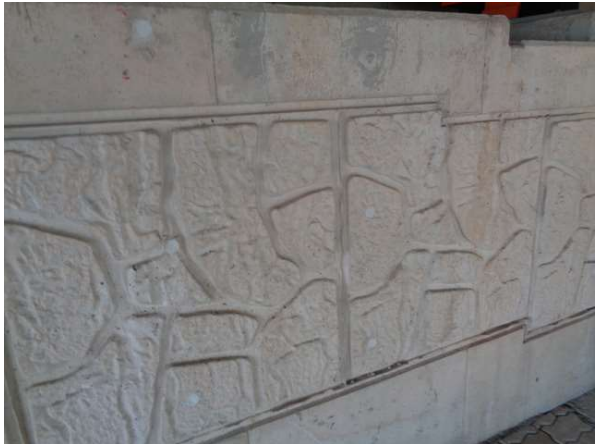
| 위치 | 교대 A2 |

| 현황 | 균열 폭0.2mm |
| 원인 | 건조수축 및 온도변화 |

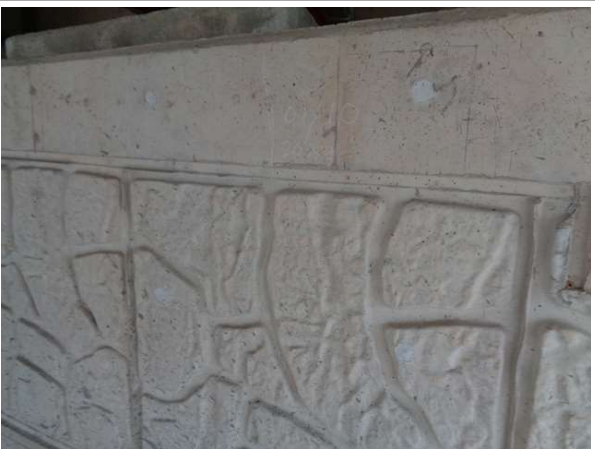
| 위치 | 교대 A2 |

| 현황 | 균열 폭0.1mm |
| 원인 | 건조수축 및 온도변화 |

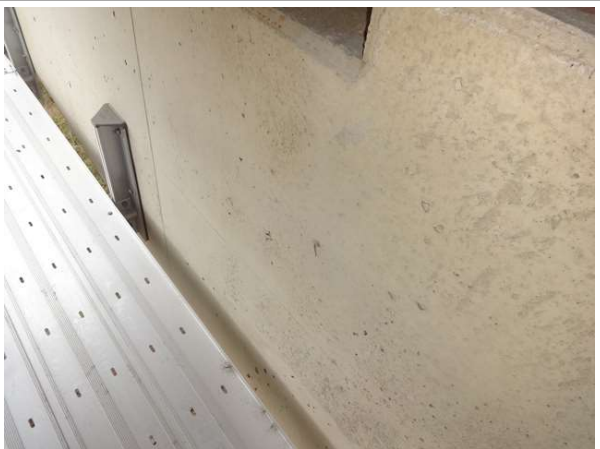
| 위치 | 교각 P1 |

| 현황 | 균열 폭0.2mm |
| 원인 | 건조수축 및 온도변화 |
