## 서오창IC R-A1교 구간별 전경사진

서오창IC R-A1교

## 2 외관조사

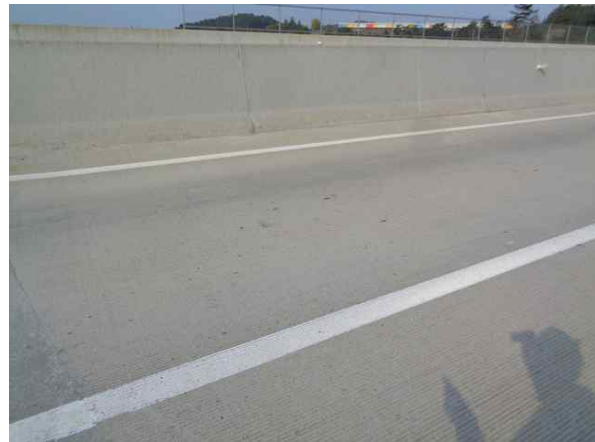
| 위치 | 서오창IC방향 S1 | 위치 | 서오창IC방향 S1 |

| 현황 | 포장 망상균열 A=20.00m <sup>2</sup> | 현황 | 포장 망상균열 A=15.00m <sup>2</sup> |
| 원인 | 건조수축, 차량하중, 중차량 반복통행 | 원인 | 건조수축, 차량하중, 중차량 반복통행 |

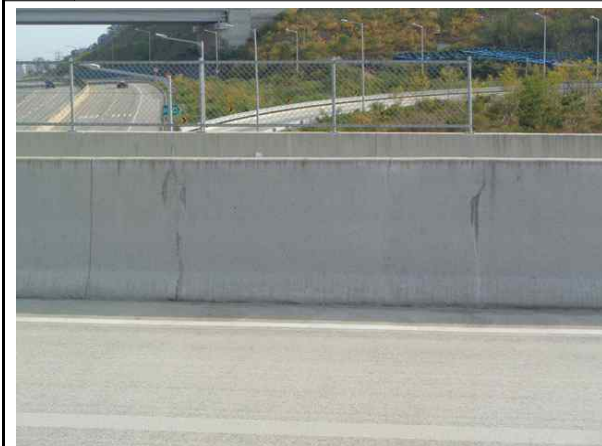
| 위치 | 서오창IC방향 S1 |

| 현황 | 방호벽 중분대 균열 폭0.2mm |
| 원인 | 건조수축 |

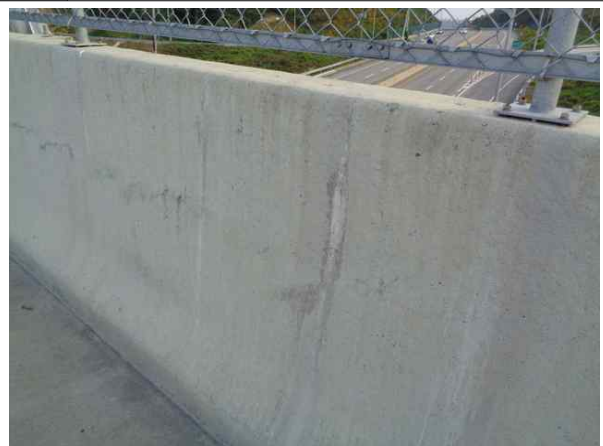
| 위치 | 서오창IC방향 S1 |

| 현황 | 방호벽 백태 A=0.03m² |
| 원인 | 습기흡착 |

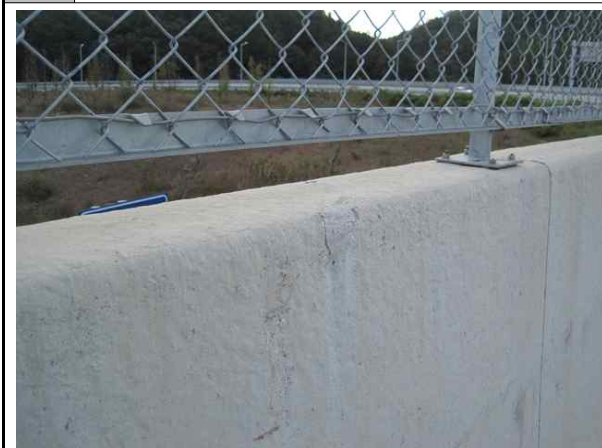
| 위치 | 서오창IC방향 S1 |

| 현황 | 방호벽 재박리 A=0.08m² |
| 원인 | 차량통행에 의한 진동, 열화 |

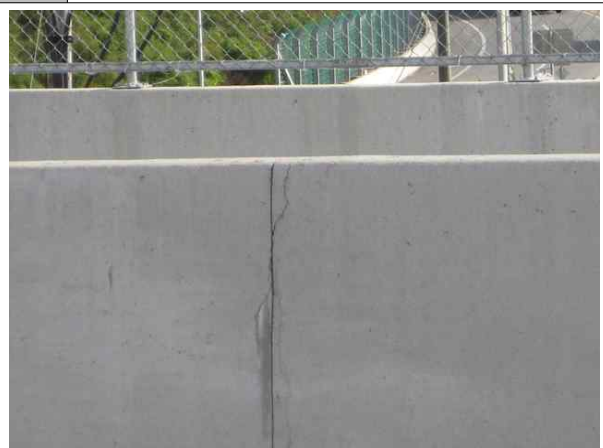
| 위치 | 지방도540방향 S1 |

| 현황 | 방호벽 중분대 들뜸 A=0.04m² |
| 원인 | 차량통행에 의한 진동 |

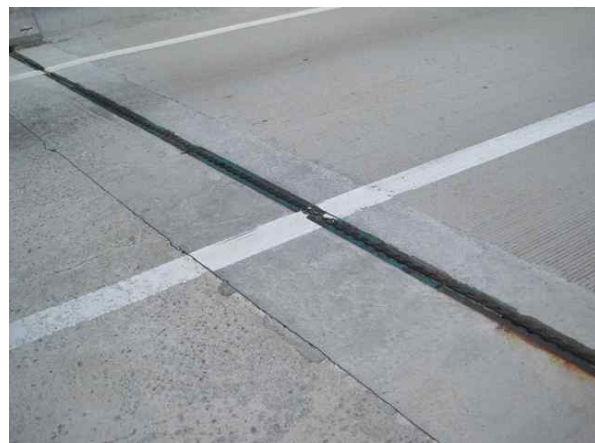
위치 서오창IC방향 A1

현황 본체부식 L=9.0m

원인 습기흡착, 우수유입

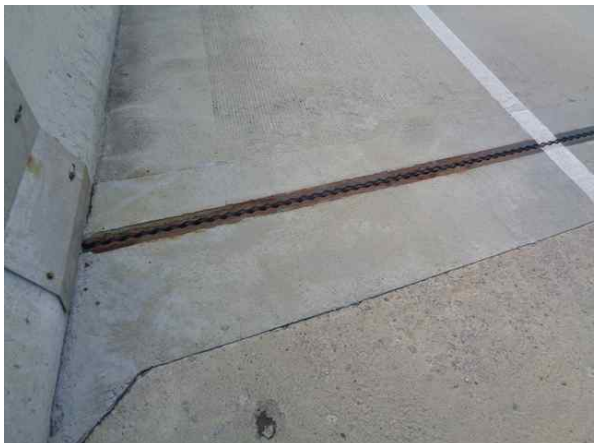
위치 서오창IC방향 A2

현황 본체부식 L=9.0m

원인 습기흡착, 우수유입

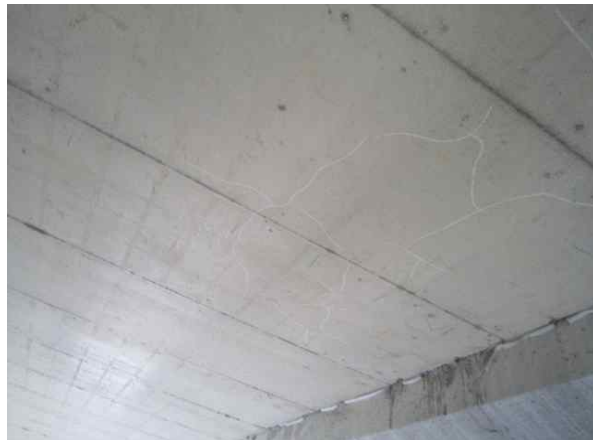
위치 바닥판 S1

현황 망상균열 A=7.50m²

원인 건조수축

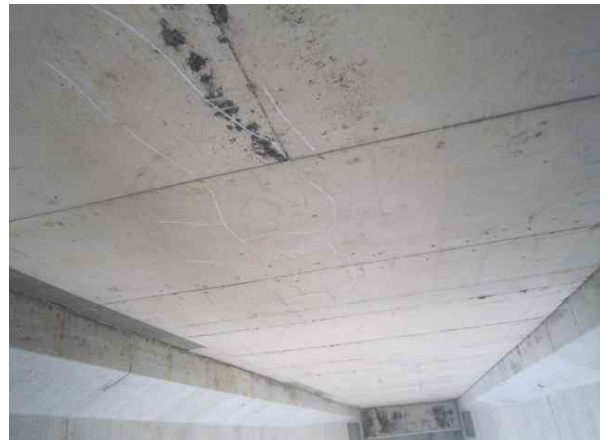
위치 바닥판 S1

현황 망상균열 A=7.50m²

원인 건조수축

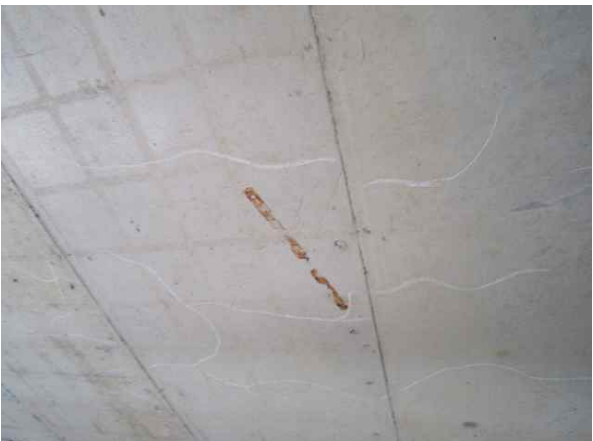
위치 바닥판 S1

현황 망상균열 A=7.50m²

원인 건조수축

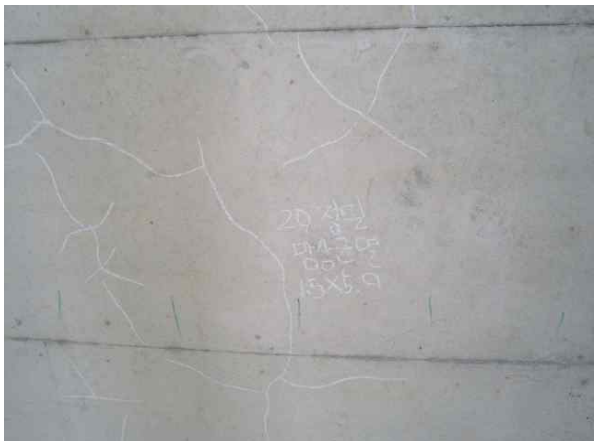
위치 바닥판 S1

현황 망상균열 A=7.50m²

원인 건조수축

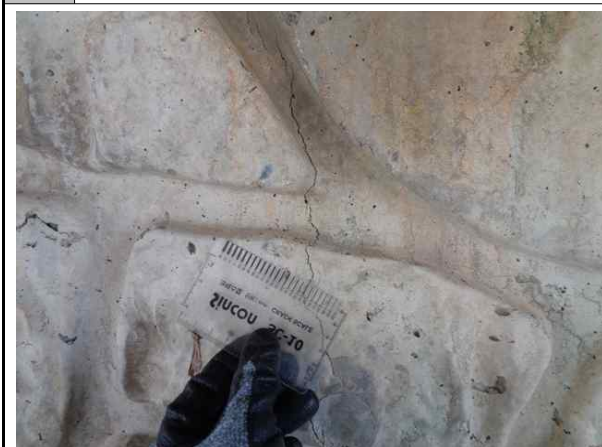
| 위치 | A1 |

| 현황 | 균열(폭0.3mm이상) |
| 원인 | 건조수축, 온도변화 |

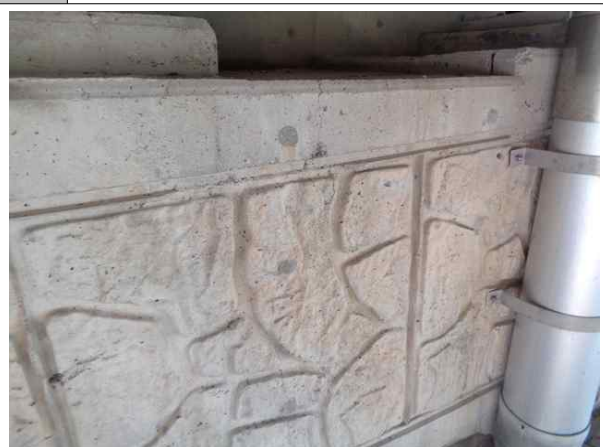
| 위치 | A1 |

| 현황 | 균열(폭0.3mm이상) |
| 원인 | 건조수축, 온도변화 |

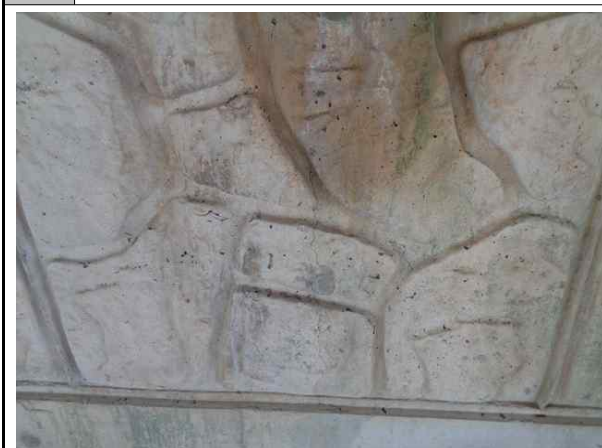
| 위치 | A2 |

| 현황 | 균열(폭0.3mm미만) |
| 원인 | 건조수축 |

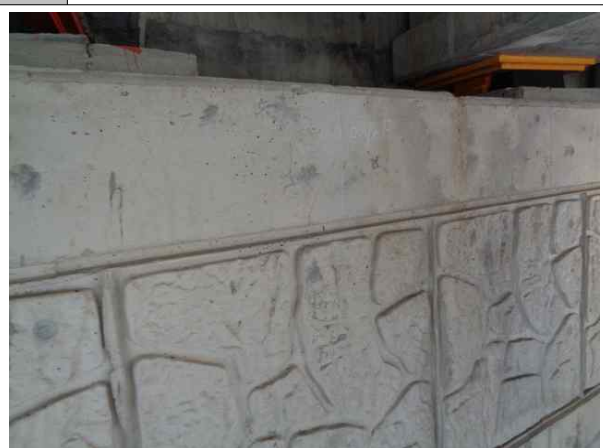
| 위치 | A2 |

| 현황 | 균열(폭0.3mm이상) |
| 원인 | 건조수축, 온도변화 |
