# 오창JCT R-D교 구간별 전경사진

오창JCT R-D교

## **2 외관조사**

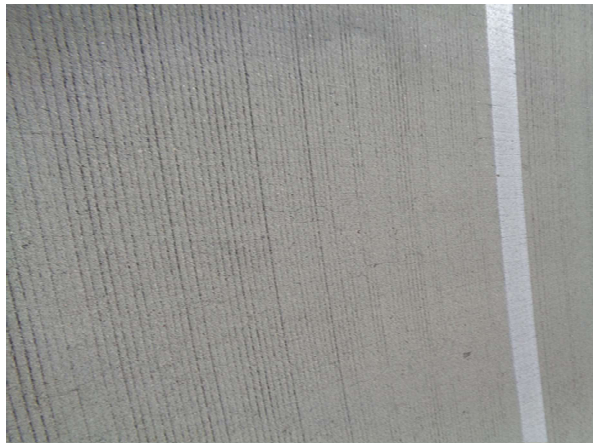
| 위치 | S9(하부 균열부백태구간) | 위치 | S10(하부 균열부백태구간) |

| 현황 | 포장 망상균열 A=225.00m <sup>2</sup> | 현황 | 포장 망상균열 A=200.00m <sup>2</sup> |
| 원인 | 건조수축, 차량하중, 중차량 반복통행 | 원인 | 건조수축, 차량하중, 중차량 반복통행 |

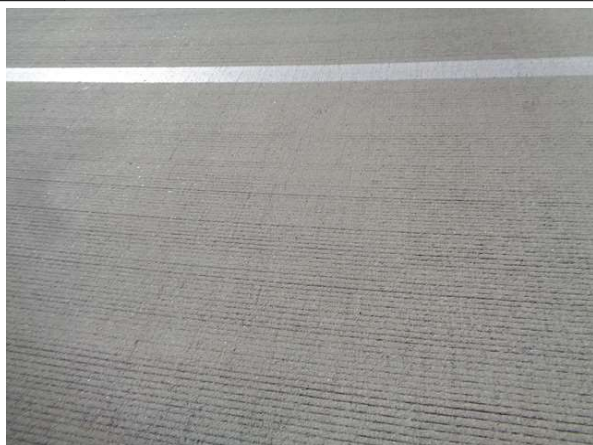
| 위치 | S9(하부 균열부백태구간) | 위치 | S10(하부 균열부백태구간) |

| 현황 | 포장 망상균열 A=225.00m <sup>2</sup> | 현황 | 포장 망상균열 A=200.00m <sup>2</sup> |
| 원인 | 건조수축, 차량하중, 중차량 반복통행 | 원인 | 건조수축, 차량하중, 중차량 반복통행 |

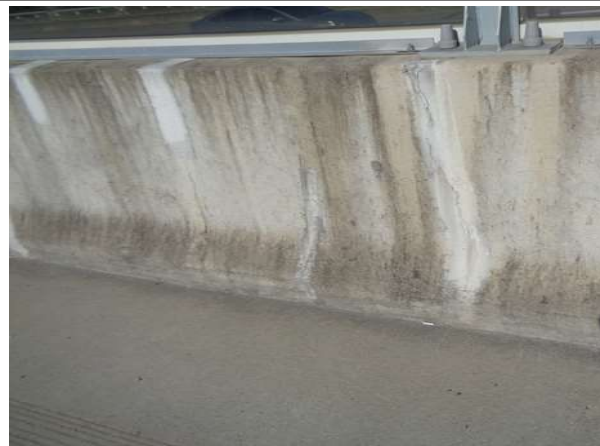
| 위치 | - | 위치 | S1 |

| 현황 | 방호벽 전경 | 현황 | 방호벽 망상균열 A=35.00m <sup>2</sup> |
| 원인 | - | 원인 | 건조수축, 구속응력 |

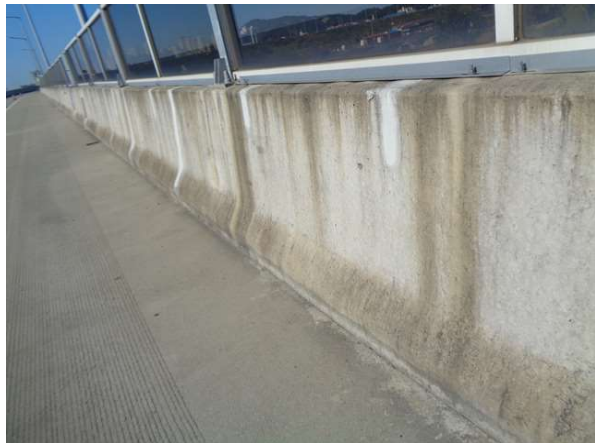
| 위치 | S2 | 위치 | S7 |

| 현황 | 방호벽 망상균열 A=40.00m <sup>2</sup> | 현황 | 방호벽 균열(폭0.2mm) |
| 원인 | 건조수축, 구속응력 | 원인 | 건조수축, 구속응력 |

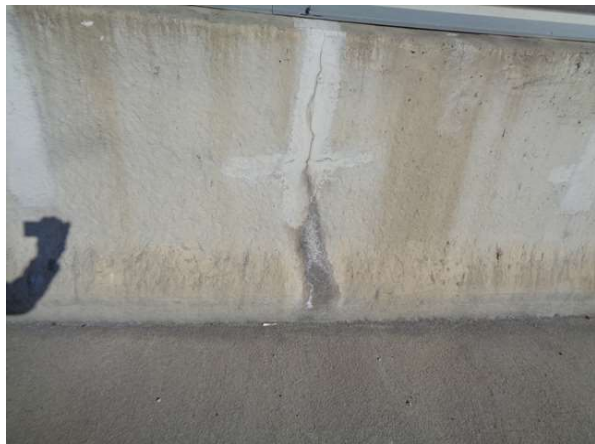
| 위치 | S9 | 위치 | S10 |

| 현황 | 방호벽 균열부백태 A=0.20m <sup>2</sup> | 현황 | 방호벽 균열(폭1.0mm) |
| 원인 | 균열부 우수유입 | 원인 | 건조수축, 구속응력 |

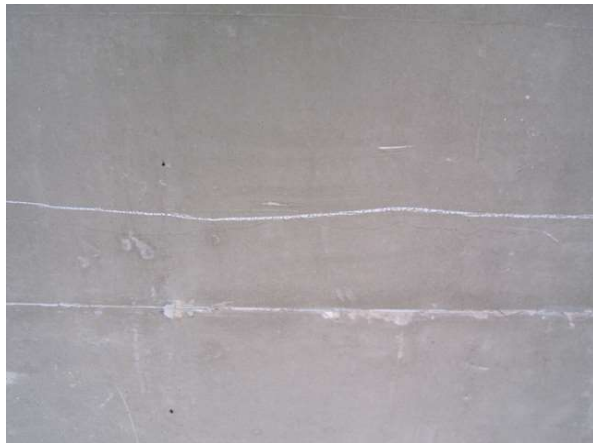
| 위치 | 바닥판 S2 |

| 현황 | 균열(폭0.3mm미만) |
| 원인 | 건조수축 |

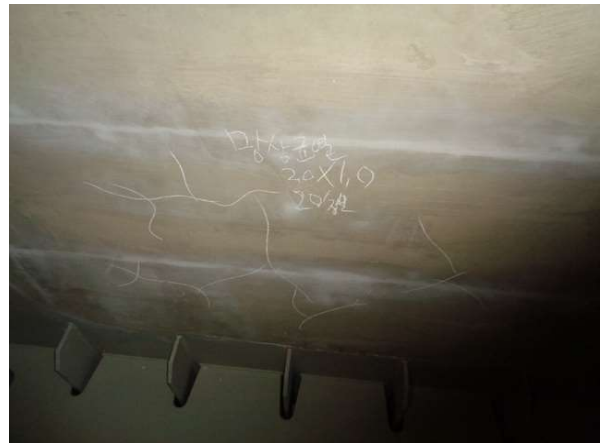
| 위치 | 바닥판 S7(거더내부) |

| 현황 | 망상균열 A=2.00m² |
| 원인 | 건수추축 |

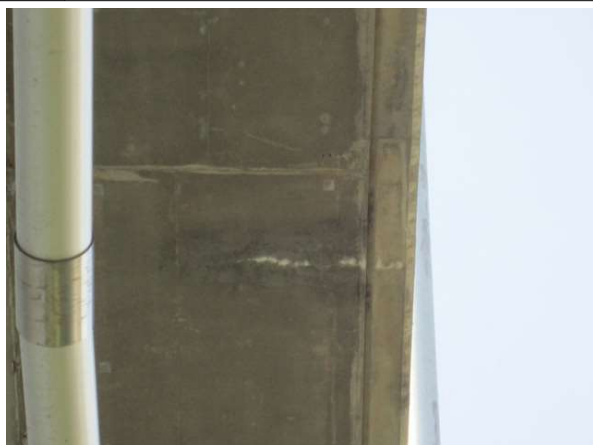
| 위치 | 바닥판 S7 |

| 현황 | 백태 A=0.05m² |
| 원인 | 균열부 우수유입 |

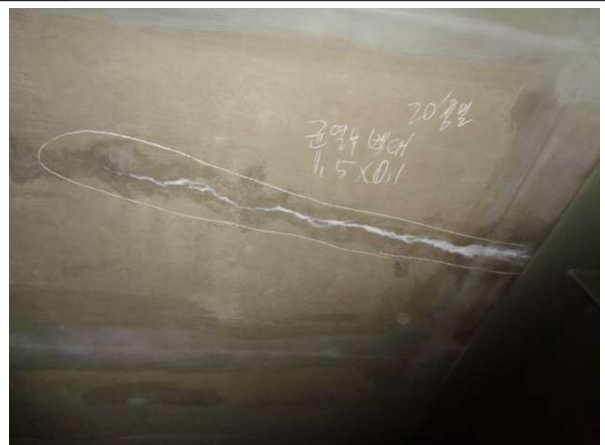
| 위치 | 바닥판 S9(거더내부) |

| 현황 | 균열부백태 A=0.15m² |
| 원인 | 균열부 우수유입 |

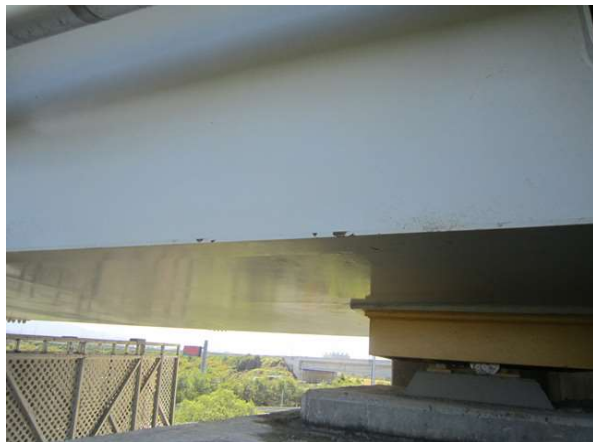
| 위치 | 거더외부 S10-G2 | 위치 | 거더내부 S8-G2 |

| 현황 | 도장박리 A=0.04m² | 현황 | 도장박리 및 부식 A=0.01m² |
| 원인 | 도장열화 | 원인 | 시공시 굽힘 및 습기흡착 |

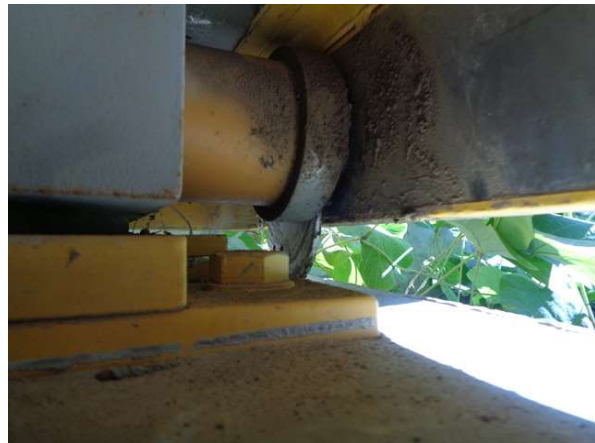
| 위치 | A1-SH1 |

| 현황 | 미끄럼방지판 노출 |
| 원인 | 시공불량 |

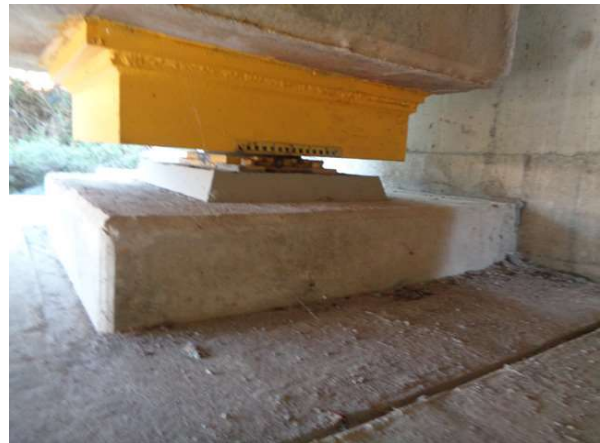
| 위치 | A1-SH4 |

| 현황 | 이동량 눈금자 손상 |
| 원인 | 시공시 외부 충격 |

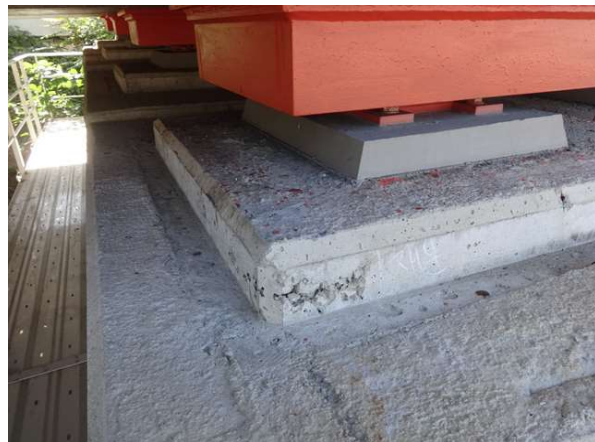
| 위치 | P1-SH4 |

| 현황 | 받침콘크리트 재료분리 A=0.03m² |
| 원인 | 거푸집 조기탈형, 다짐불량 |

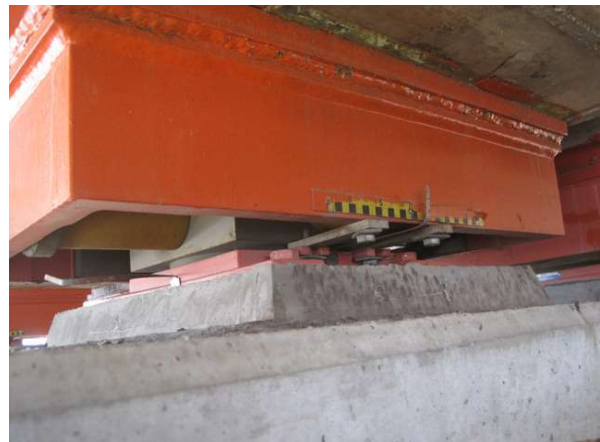
| 위치 | P2-SH7 |

| 현황 | 고정핀 미제거 |
| 원인 | 시공미흡 |

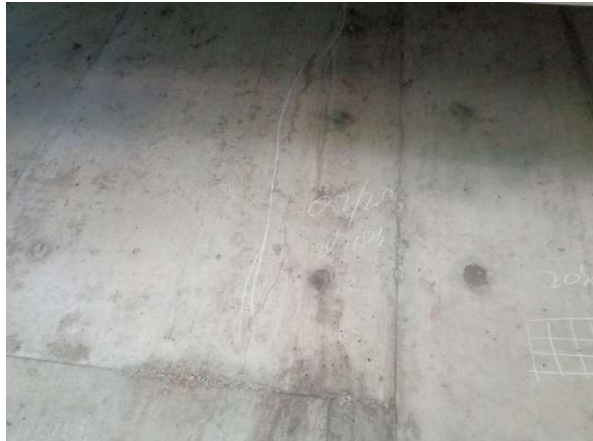
| 위치 | A2 |

| 현황 | 균열(폭0.3mm미만) |
| 원인 | 건조수축, 온도변화 |

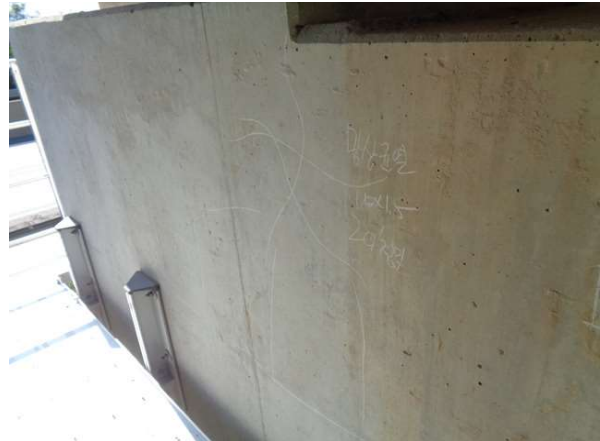
| 위치 | P6 코핑부 |

| 현황 | 망상균열 A=2.25m <sup>2</sup> |
| 원인 | 건조수축, 온도변화 |

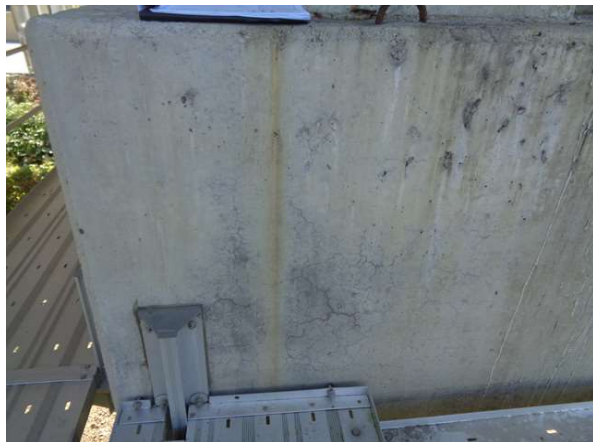
| 위치 | P6 코핑부 |

| 현황 | 망상균열 및 재료분리 A=2.25m <sup>2</sup> |
| 원인 | 거푸집 조기탈형, 다짐불량, 외부우수유입 |

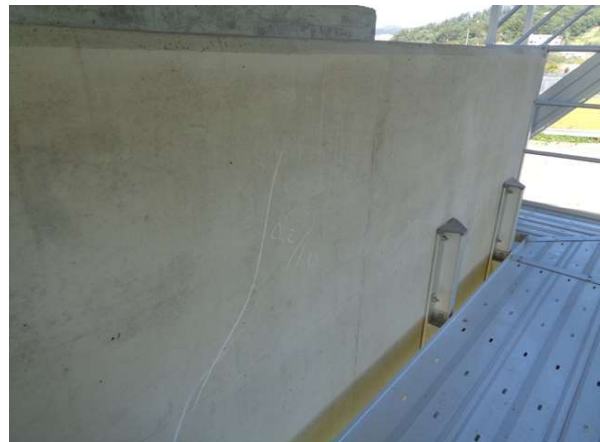
| 위치 | P8 코핑부 |

| 현황 | 균열(폭0.3mm미만) |
| 원인 | 건조수축, 온도변화 |
