# 제 1 장 옥산JCT R-A교

## 1.1 시설물의 개요

옥산JCT R-A교는 충청북도 청주시 흥덕구 옥산면 수락리 산 3-2번지 일원 고속국도 32호선상에 위치한 도로교량으로, 2018년 1월 준공 이후 현재까지 약 3년간 공용중인 설계하중 DB-24의 1등교이다. 상부구조는 DCB(Double Composite BOX)GIRDER 형식으로 총연장 257.0m(82.0m+93.0m+82.0m), 3경간 연속으로 구성되었으며, 교폭은 12.6m의 편도2차로 운용중이다. 하부구조 형식은 말뚝 및 직접기초로서, PHC 말뚝기초 위에 시공된 역T형 교대 2기 및 T형 교각 2기로 구성되어 있다. 교량 받침은 에너지분산받침, 신축이음장치는 핑거 JOINT(A1,A2)로 시공되어 있다.

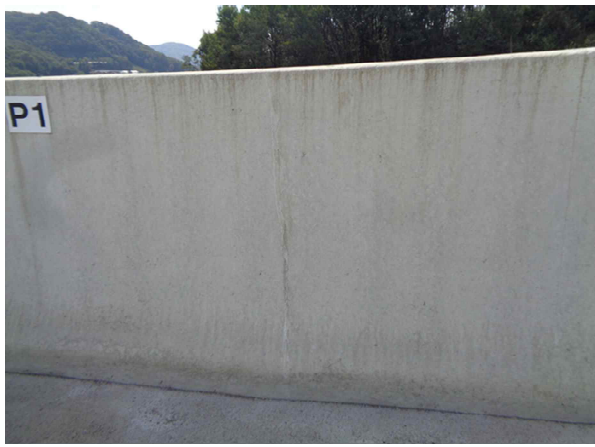
| 위치 | 방호벽 S1 | 위치 | 방호벽 S2 |

| 현황 | 방호벽 균열 폭0.2mm | 현황 | 방호벽 균열 폭0.2mm |
| 원인 | 건조수축 | 원인 | 건조수축 |

- 방호벽에 발생한 균열은 대부분 폭0.1~0.2mm의 균열로, 손상원인은 선시공된 바닥판에 방호벽 및 연석이 타설되면서 발생한 구속응력에 기인한 부등 건조수축균열로 판단된다. 발생균열은 난간의 기능적인 측면에 영향을 미치는 요인은 아니나, 부재의 내구성 확보 차원의 표면처리 등의 보수가 요구된다.

| 구분 | 손상내용 | 개소 | 손상물량 | 단위 | 조치방안 | 비고 |
|---|---|---|---|---|---|---|
| 방호벽 | 균열(폭 0.3mm 미만) | 50 | 75.00 | m | 표면처리 | |

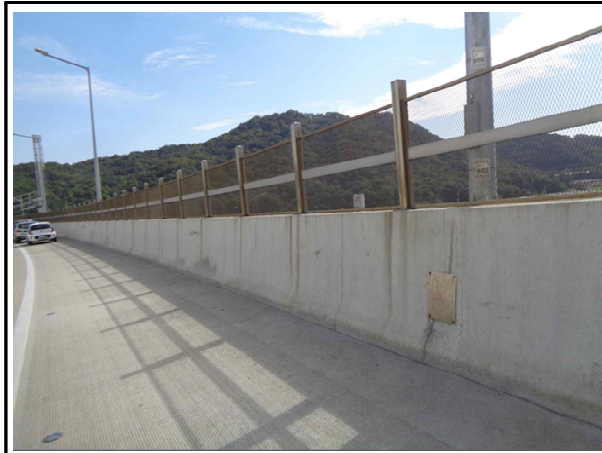
| 위치 | 방호벽 S2 |

| 현황 | 방호벽 균열 폭0.2mm |
| 원인 | 건조수축 |

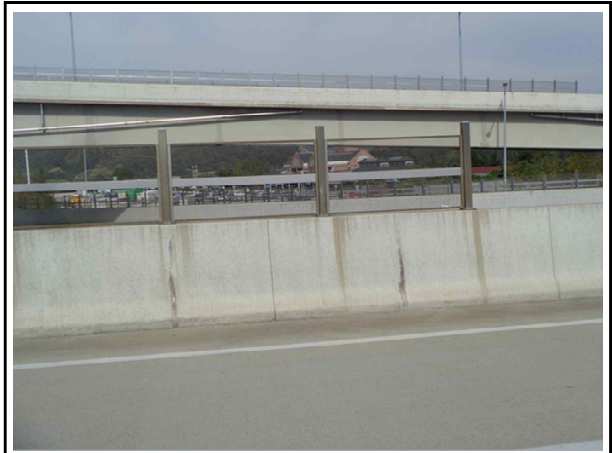
| 위치 | 방호벽 S3 |

| 현황 | 방호벽 균열 폭0.2mm |
| 원인 | 건조수축 |

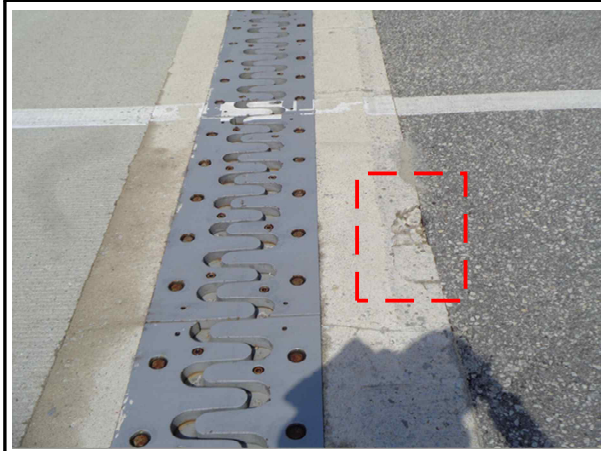
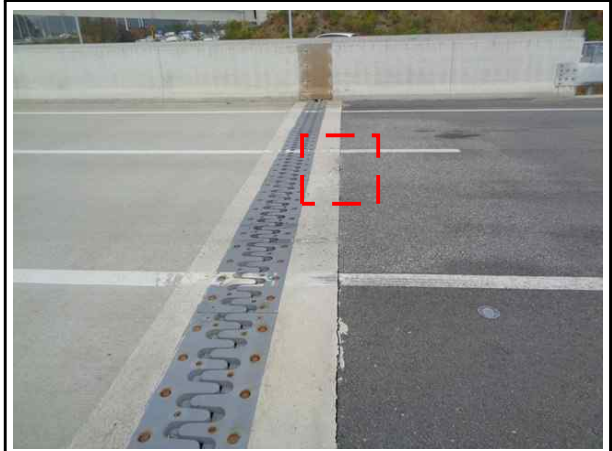
| 위치 | 신축이음 A2 |

| 현황 | 후타재 파손 A=0.1m <sup>2</sup> |
| 원인 | 반복적인 차량통행 |

- 후타재에서 발생한 파손은 차량의 반복하중 및 충격 등으로 인한 손상으로 현 상태에서 차량 주행에 직접적인 영향을 주지는 않으나, 방치할 경우 손상의 규모가 확대되거나, 하부 충격 등 2차 손상이 우려되는 만큼 손상부위에 대해 단면보수 등이 필요한 것으로 판단된다.

| 구분 | 손상내용 | 개소 | 손상물량 | 단위 | 조치방안 | 비고 |
|---|---|---|---|---|---|---|
| 신축이음 | 후타재 파손 | 1 | 0.10 | m <sup>2</sup> | 단면보수 | |

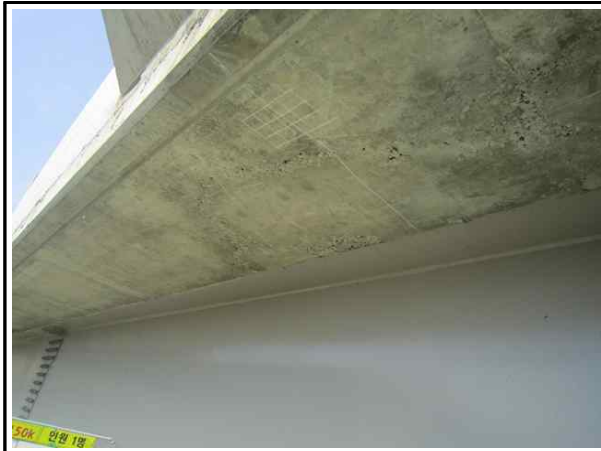
| 위치 | 바닥판 S2 |

| 현황 | 균열 폭0.1mm |
| 원인 | 건조수축, 구속응력 |

- 바닥판에서 발생한 균열은 대부분 횡방향으로, 폭0.2mm 수준이다. 일방향 균열은 건조수축 및 온도변화에 의해 발생한 것으로 금회 신규 발생한 것으로 조사되었으나 구조적인 균열이 아니므로 지속적인 관찰 후 균열 진전시 보수하는 것이 적절할 것으로 판단된다.
- 국부적으로 발생한 재료분리 및 시공불량은 시공당시 콘크리트 타설불량에 따른 것으로 내구성 확보를 위해 단면보수 등이 필요하다.

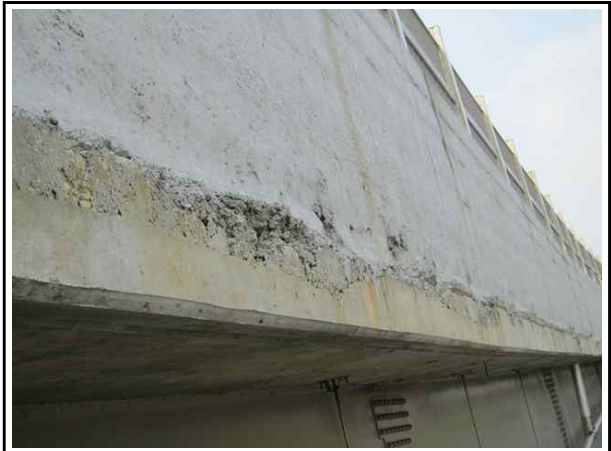
| 위치 | 바닥판 S2 |

| 현황 | 시공불량 0.5m×10.0m |
| 원인 | 타설불량 |

| 구분 | 손상내용 | 개소 | 손상물량 | 단위 | 조치방안 | 비고 |
|---|---|---|---|---|---|---|
| | 시공불량 | 1 | 5.00 | m <sup>2</sup> | 단면보수 | |

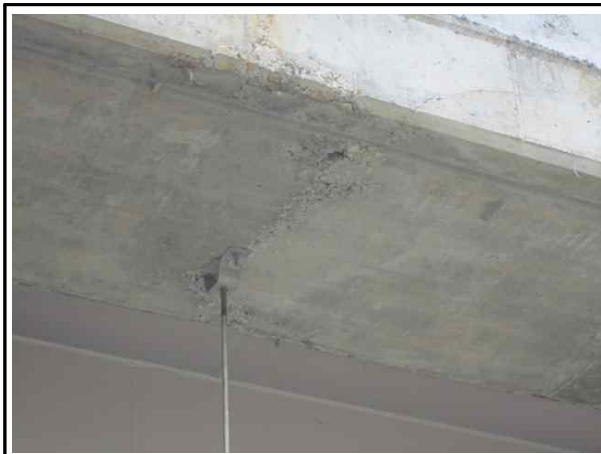
| 위치 | 바닥판 S3 |

| 현황 | 재료분리 0.2m×0.5m |
| 원인 | 시공미흡 |

| 구분 | 손상내용 | 개소 | 손상물량 | 단위 | 조치방안 | 비고 |
|---|---|---|---|---|---|---|
| | 재료분리 | 4 | 7.05 | m <sup>2</sup> | 단면보수 | |

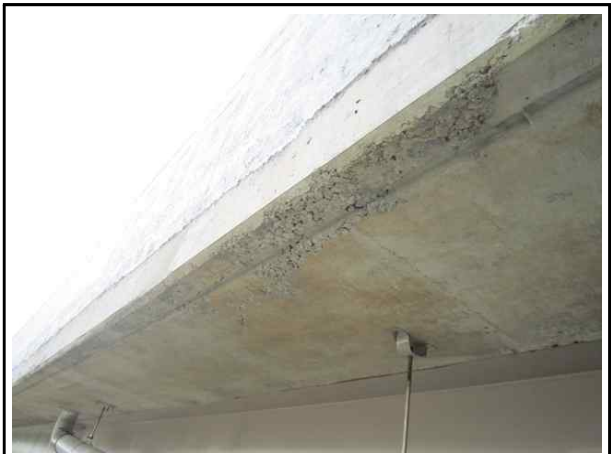
| 위치 | 바닥판 S3 |

| 현황 | 재료분리 0.5m×4.0m |

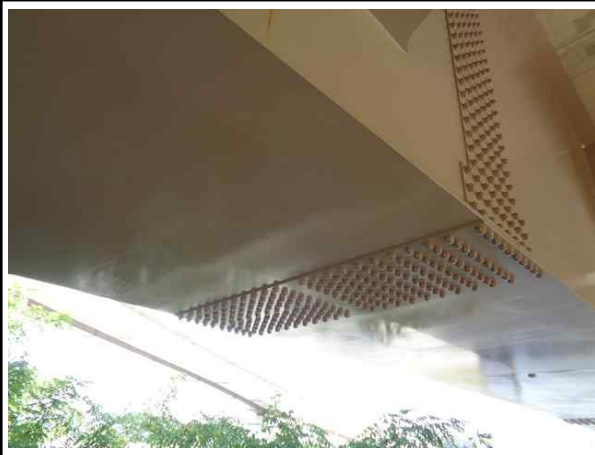
| 위치 | 거더 S1-G1 |

| 현황 | 강재 변형 L=0.1m |
| 원인 | 외부충격 |

- 6) **거더 및 가로보** 조사 결과, 거더에 발생한 도장박리 및 강재 변형은 외부충격에 의한 것으로 도장보수 및 주기적인 점검을 통한 주의관찰 등 유지관리가 요구된다. 한편 가로보의 경우 현재 손상이 없는 양호한 상태로 확인되었으며, 주기적인 점검을 통한 손상의 발생여부 확인 등의 유지관리가 요구된다.
- 7) **교량받침**은 강재부식, 도장손상, 받침콘크리트 및 받침몰탈 손상 등이 없는 양호한 상태인 것으로 조사되었다.
- 8) **하부구조**에 대한 외관조사 결과, 균열 및 망상균열은 건조수축에 의한 비구조적인 균열로서 현재 경미한 상태이나, 주의관찰 후 내구성 확보를 위한 보수가 필요하다. 그 외 손상인 조류배설물 퇴적, 체수흔적 등은 현재 미미한 상태로 확인되었다.

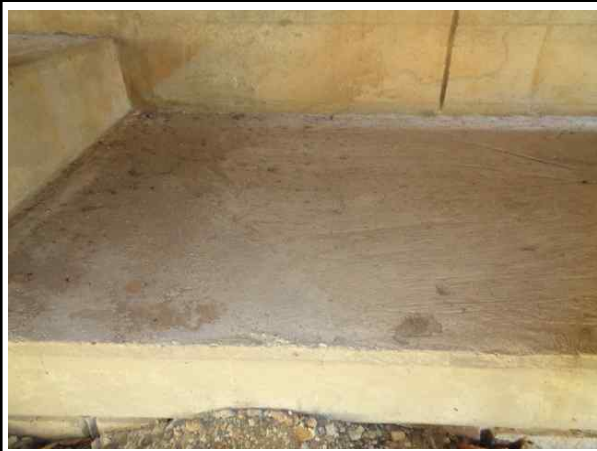
| 위치 | A1 |

| 현황 | 균열(0.3mm미만) |
| 원인 | 건조수축 |

- 조사된 균열 및 망상균열은 건조수축에 의한 비구조적인 균열로서 현재 경미한 상태이나, 주의관찰 후 내구성 확보를 위한 보수가 필요하다. 그 외 손상인 조류배설물 퇴적, 체수흔적 등은 현재 미미한 상태로 확인되었다.

| 구분 | 손상내용 | 개소 | 손상물량 | 단위 | 조치방안 | 비고 |
|---|---|---|---|---|---|---|
| 교대 | 균열(0.3mm미만) | 1 | 2.00 | m | 표면처리 | |

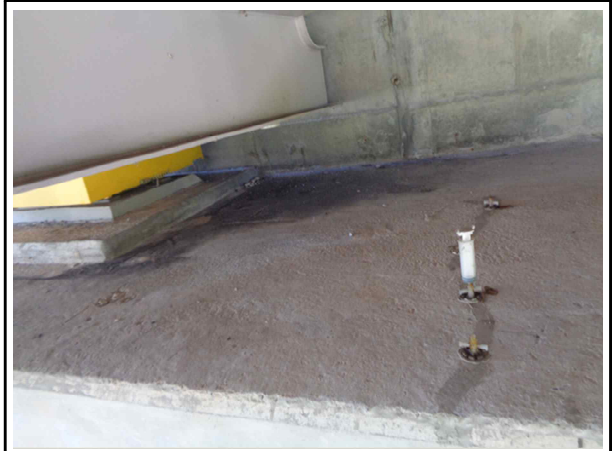
| 위치 | A1 |

| 현황 | 체수흔적 |
| 원인 | 외부 우수유입 |

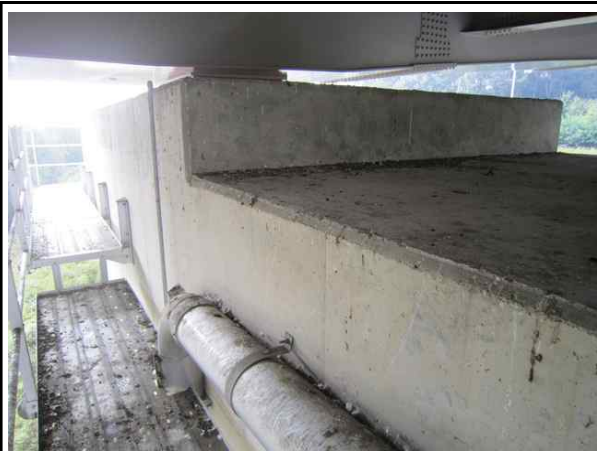
| 위치 | P1 |

| 현황 | 균열(0.3mm미만) |
| 원인 | 건조수축 |

| 구분 | 손상내용 | 개소 | 손상물량 | 단위 | 조치방안 | 비고 |
|---|---|---|---|---|---|---|
| 교각 | 균열(0.3mm미만) | 12 | 18.00 | m | 표면처리 | |

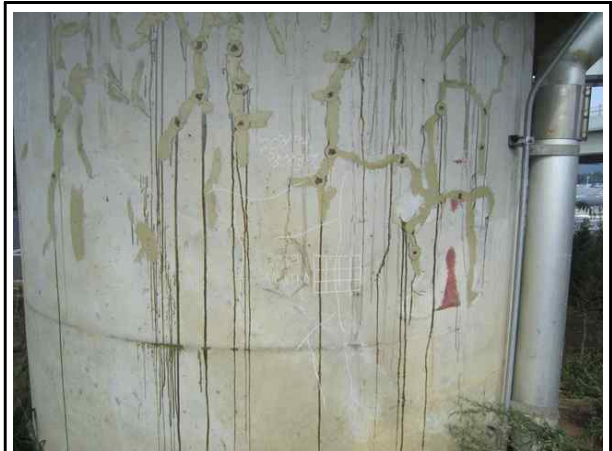
| 위치 | P2 |

| 현황 | 망상균열 |

| 구분 | 손상내용 | 개소 | 손상물량 | 단위 | 조치방안 | 비고 |
|---|---|---|---|---|---|---|
| | 망상균열 | 1 | 2.25 | m <sup>2</sup> | 표면처리 | |

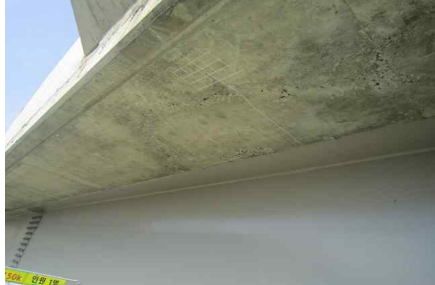
| 관리부재 | 금회조사결과 | 중점유지관리사항 |
|---|---|---|
| 바닥판 | <br><바닥판 S2> | <ul style="list-style-type: none"> <li>□ 손상 현황<br/>:폭0.3mm미만 균열 발생</li> </ul> |

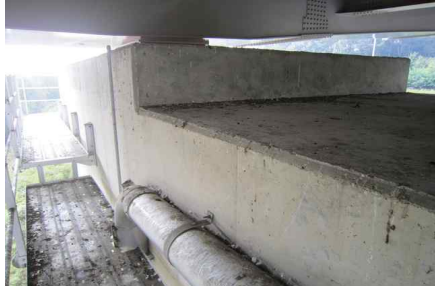
| 관리부재 | 금회조사결과 | 중점유지관리사항 |
|---|---|---|
| 교대 및 교각 | <br><교각 P1> | <ul style="list-style-type: none"> <li>□ 중점유지관리 사항 <ul style="list-style-type: none"> <li>▶콘크리트부재 균열 손상 진전여부 확인 및 박리·박락 등 추가발생 확인</li> </ul> </li> </ul> |

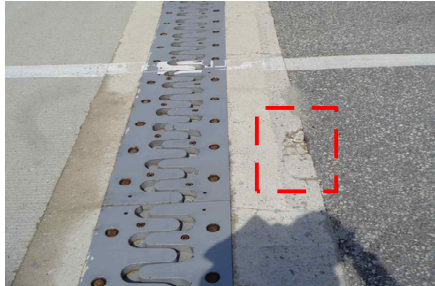
| 관리부재 | 금회조사결과 | 중점유지관리사항 |
|---|---|---|
| 신축이음장치 | <br><A2 후타재 파손> | <ul style="list-style-type: none"> <li>□ 손상 현황<br/>:반복적인 차량통행 하중으로 인한 신축이음 후차재 파손 발생<br/>(A=0.1m<sup>2</sup>, 1개소)</li> <li>□ 중점유지관리 사항 <ul style="list-style-type: none"> <li>▶후타재 균열 및 파손 진전여부 확인</li> </ul> </li> </ul> |
