## 제 2 장 옥산JCT R-C교

### 2.1 시설물의 개요

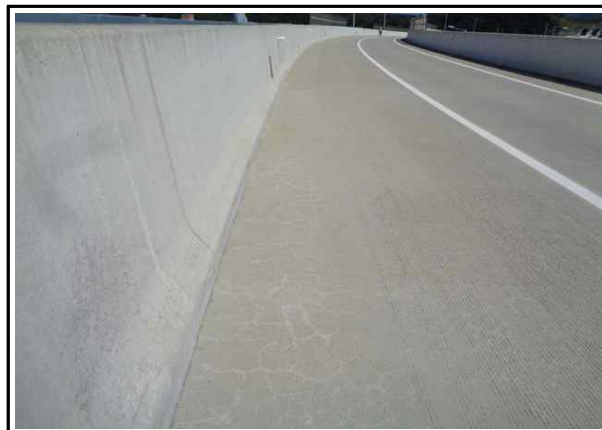
위치 S3

현황 망상균열 (A=82.5m<sup>2</sup>)

원인 차량 반복하중 및 건조수축

- 교면포장에 발생한 망상균열은 차량의 반복하중 및 건조수축에 의한 것으로 전회차 점검과 비교시 신규 추가 발생하였으며, 내구성 확보를 위한 표면처리 보수가 필요하다.

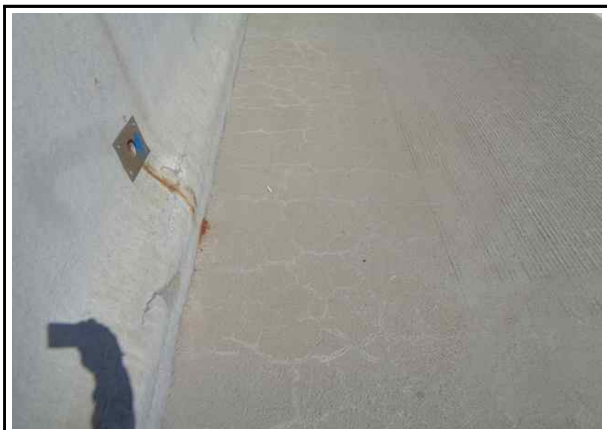
위치 S3

현황 망상균열 (A=10.5m<sup>2</sup>)

원인 차량 반복하중 및 건조수축

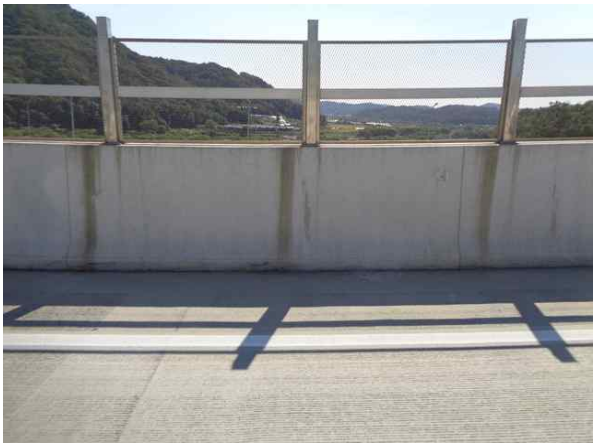
| 현황 | 방호벽 균열부 백태 | 현황 | 방호벽 균열 폭0.3mm |
| 위치 | S2 | 위치 | S3 |
| 원인 | 균열부 우수유입 | 원인 | 건조수축 |

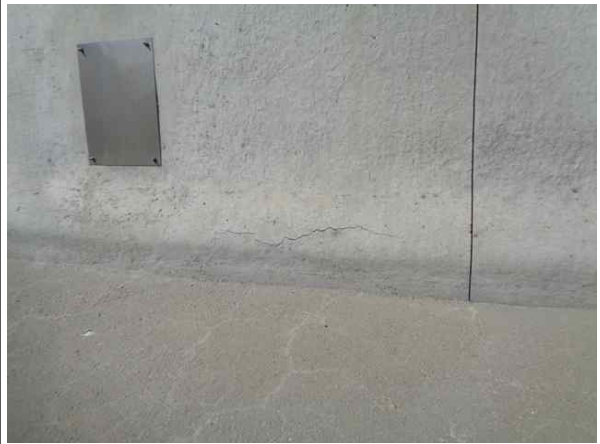
- 방호벽에 발생한 균열은 선시공된 바닥판에 방호벽 및 연석이 타설되면서 발생한 구속응력에 기인한 부등 건조수축균열로 판단된다. 발생균열은 난간의 기능적인 측면에 영향을 미치는 요인은 아니나, 부재의 내구성 확보 차원의 주입보수 등이 요구된다.

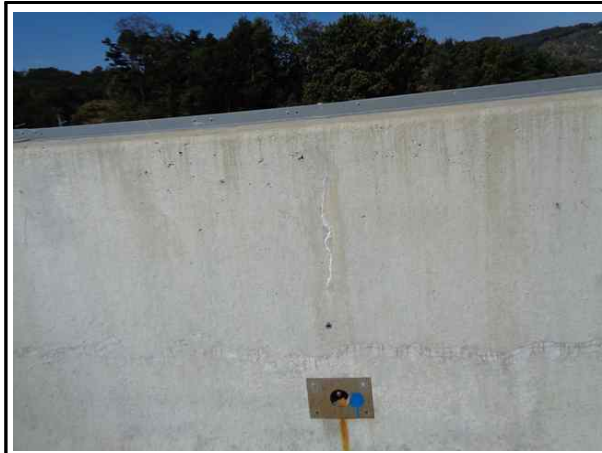
| 위치 | S3 |

| 현황 | 방호벽 균열부 백태 |
| 원인 | 균열부 우수유입 |

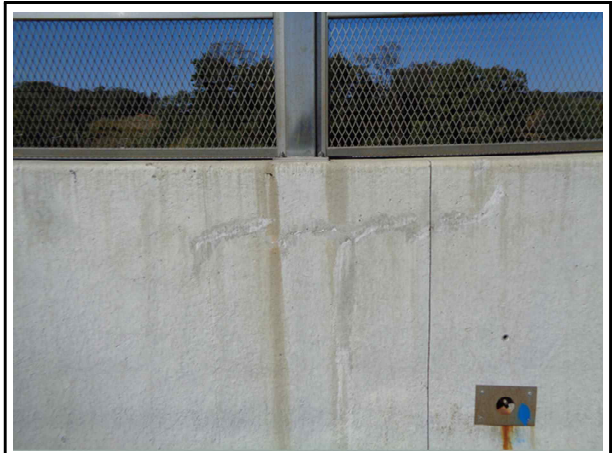
| 위치 | S3 |

| 현황 | 방호벽 균열부 백태 |
| 원인 | 균열부 우수유입 |

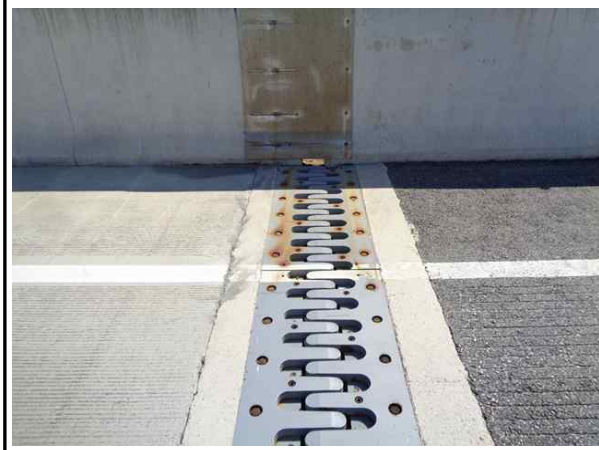
| 위치 | A2 |

| 현황 | 본체 부식 A=0.5m <sup>2</sup> |
| 원인 | 경년 열화 |

- 신축이음 본체의 점부식 형태로 경년증가로 인한 경미한 형태의 손상으로 주의관찰을 통한 유지관리가 필요하며, 손상의 진전 및 추가 발생시 표면처리 등 보수가 요구된다.

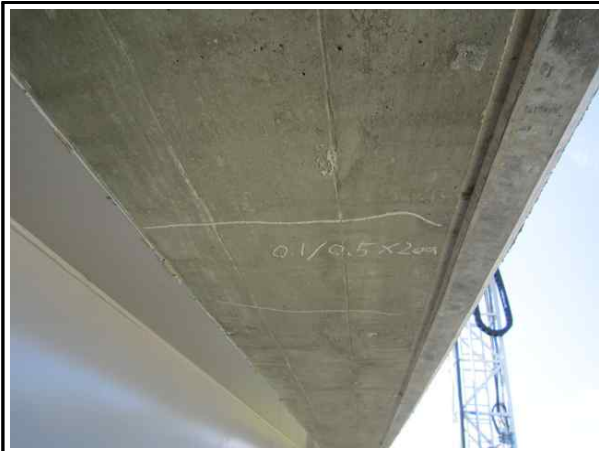
| 위치 | 바닥판 S2 |

| 현황 | 균열 폭0.1mm |
| 원인 | 건조수축, 구속응력 |

- 바닥판 균열은 건조수축 및 온도변화에 의해 발생한 것으로 금회 신규 발생한 것으로 조사되었으나 구조적인 균열이 아니므로 지속적인 관찰 후 균열 진전시 보수하는 것이 적절할 것으로 판단된다.

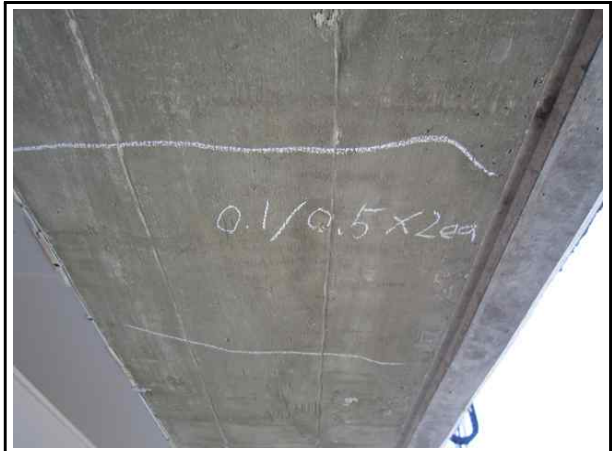
| 위치 | 바닥판 S2 |

| 현황 | 균열 폭0.1mm |

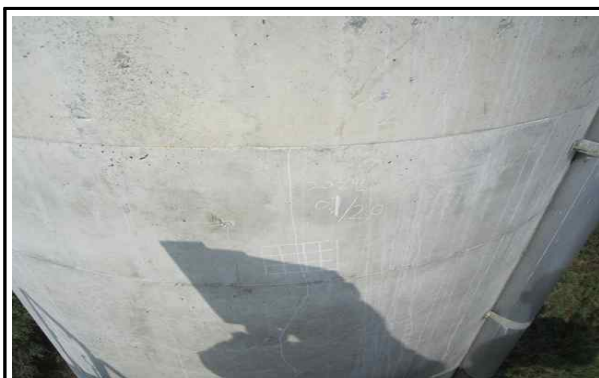
| 위치 | P1 |

| 현황 | 균열(0.3mm미만) |
| 원인 | 건조수축 |

- 조사된 균열은 건조수축에 의한 비구조적인 균열로서 현재 경미한 상태이나, 내구성 확보를 위한 보수가 필요하다.

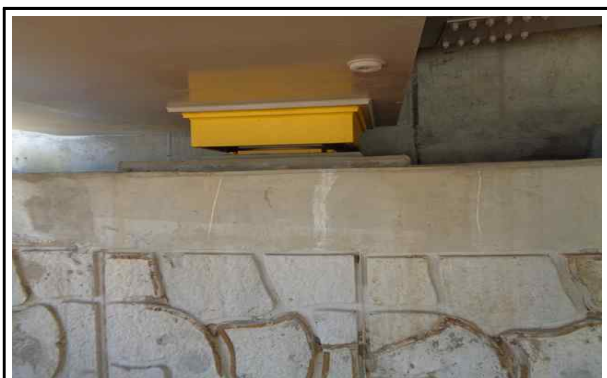
| 위치 | A2 |

| 현황 | 균열(0.3mm미만) |

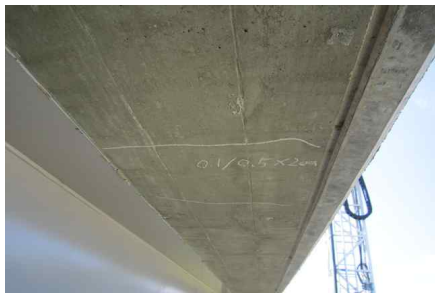
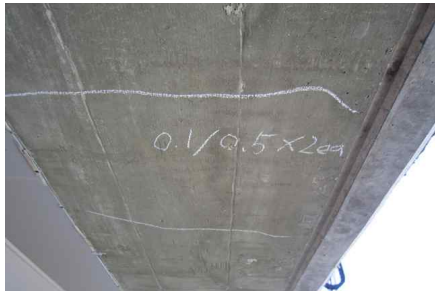
| 관리부재 | 금회조사결과 | 중점유지관리사항 |
|---|---|---|
| 바닥판 | <p>&lt;바닥판 S2&gt;</p> <p>&lt;바닥판 S2&gt;</p> | <p>□ 손상 현황<br/>: 폭 0.3mm 미만 균열 발생</p> <p>□ 중점유지관리 사항<br/>▶ 콘크리트부재 균열 손상 진전여부 확인 및<br/>박리·박락 등 추가발생 확인</p> |
