## 제 3 장 옥산JCT R-D교

### 3.1 시설물의 개요

옥산JCT R-D교는 충청북도 청주시 흥덕구 옥산면 수락리 산 1-2번지 일원 고속국도 32호선상에 위치한 도로교량으로, 2018년 1월 준공 이후 현재까지 약 3년간 공용중인 설계하중 DB-24의 1등교이다. 상부구조는 SEBCB(Strong Economic BOX)GIRDER 형식으로 총연장 170.0m(50.0m+70.0m+50.0m), 3경간 연속으로 구성되었으며, 교폭은 12.6m의 편도2차로 운용중이다. 하부구조 형식은 말뚝 및 직접기초로서, PHC 말뚝기초 위에 시공된 역T형 교대 2기 및 T형 교각 2기로 구성되어 있다. 교량 받침은 에너지분산받침, 신축이음장치는 핑거 JOINT(A1,A2)로 시공되어 있다.

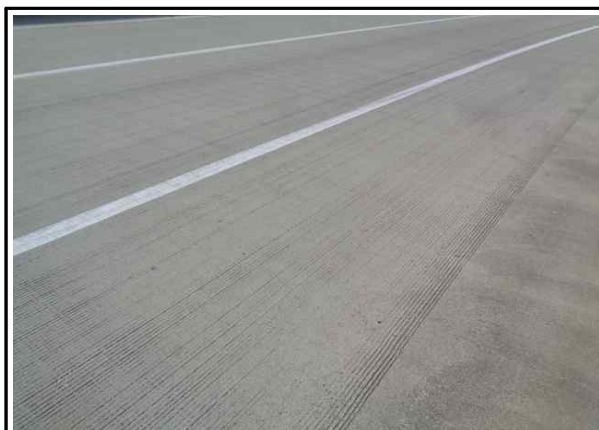
| 위치 | S1 |

| 현황 | 망상균열 (A=80.0m <sup>2</sup> ) |
| 원인 | 차량 반복하중 및 건조수축 |

- 교면포장에 발생한 망상균열은 차량의 반복하중 및 건조수축에 의한 것으로 내구성 확보를 위한 표면처리 보수가 필요하다.

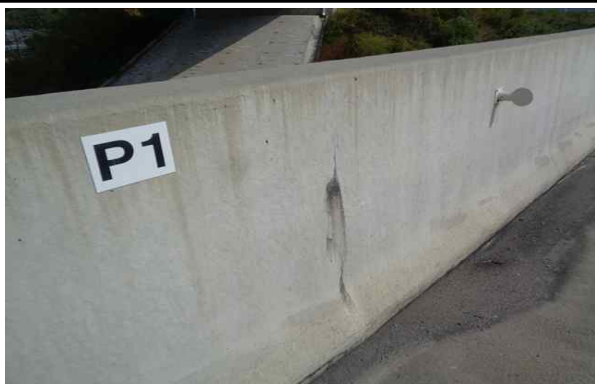
| 위치 | S1 | 위치 | S3 |

| 현황 | 방호벽 균열 폭0.3mm미만 | 현황 | 방호벽 균열 폭0.3mm미만 |
| 원인 | 건조수축 | 원인 | 건조수축 |

- 방호벽에 발생한 균열은 대부분 폭0.3mm미만의 균열로, 선시공된 바닥판에 방호벽이 타설되면서 발생한 구속응력에 기인한 부등 건조수축균열로 판단된다. 발생균열은 난간의 기능적인 측면에 영향을 미치는 요인은 아니나, 내구성 확보 차원의 표면처리 등의 보수가 요구된다.

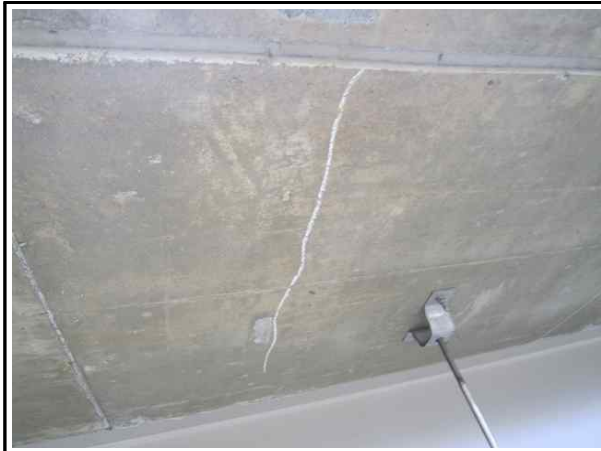
| 위치 | 바닥판 S1 |

| 현황 | 균열 폭0.1mm |
| 원인 | 건조수축, 구속응력 |

- 바닥판에서 발생한 균열은 대부분 횡방향으로, 폭0.1mm(S1 0.1mm미만) 수준이다. 일방향 균열은 건조수축 및 온도변화에 의해 발생한 것으로 금회 신규 발생한 것으로 조사되었으나 구조적인 균열이 아니므로 지속적인 관찰 후 균열 진전시 보수하는 것이 적절할 것으로 판단된다.

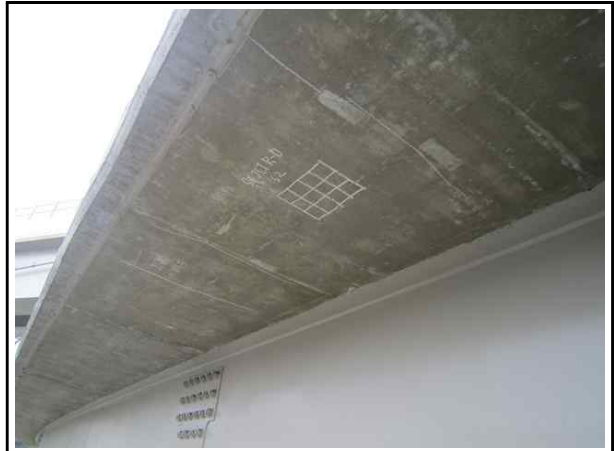
| 위치 | 바닥판 S2 |

| 현황 | 균열 폭0.1mm |
| 원인 | 건조수축, 구속응력 |

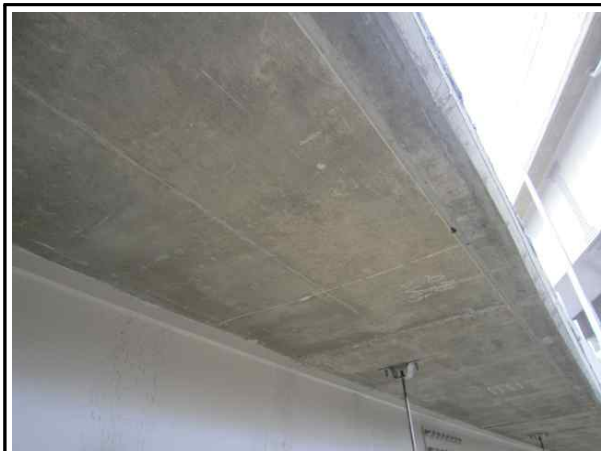
| 위치 | 바닥판 S2 |

| 현황 | 균열 폭0.1mm |
| 원인 | 건조수축, 구속응력 |

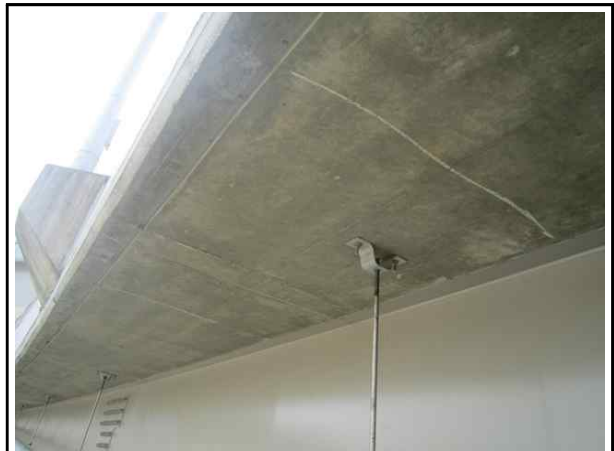
| 위치 | 바닥판 S2 |

| 현황 | 균열 폭0.1mm |
| 원인 | 건조수축, 구속응력 |

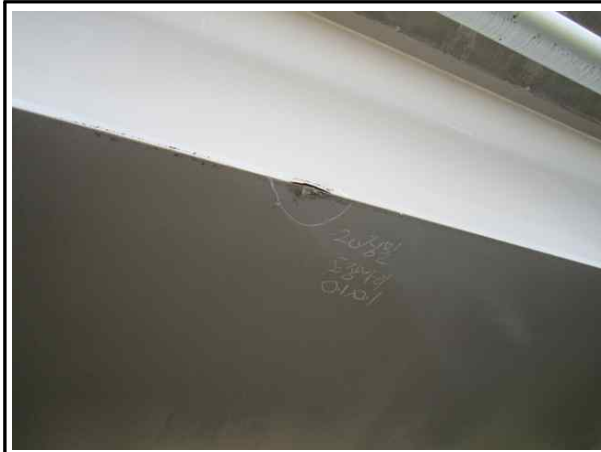
| 위치 | S1-G1 |

| 현황 | 거더외부 도장박리 (A=0.01m²) |
| 원인 | 외부충격 |

- 거더 외부에 발생한 도장박리 및 부식은 시공시 외부충격에 의한 것으로 강재의 내구성 확보를 위한 도장 보수가 필요하며, 내부 환기구 볼트탈락은 경미한 상태이나 유지관리 차원에서 볼트 재체결이 요구된다.

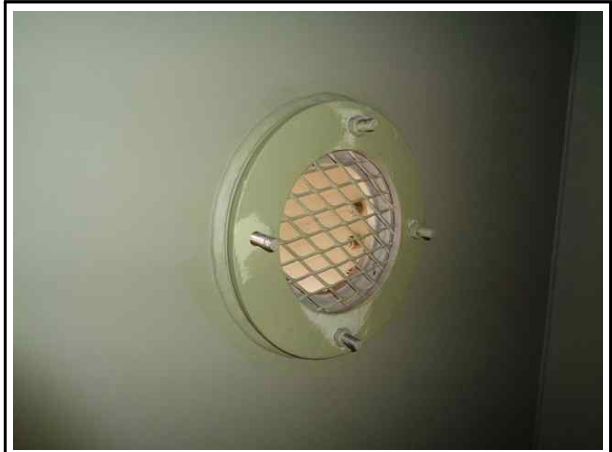
| 위치 | S2-G1 |

| 현황 | 거더내부 환기구 볼트 탈락 |
| 원인 | 시공미흡 |

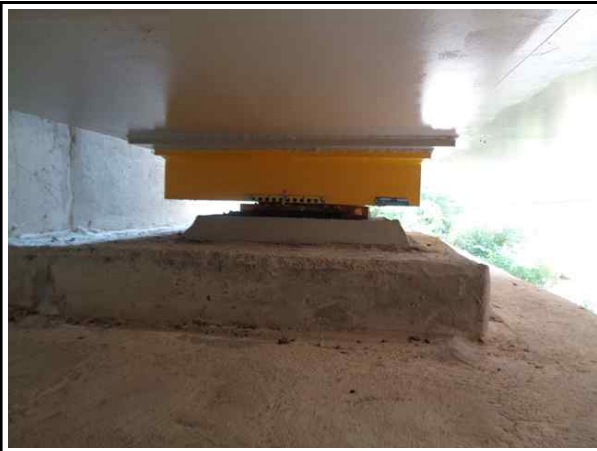
| 위치 | A1-SH1 |

| 현황 | 상태양호 |

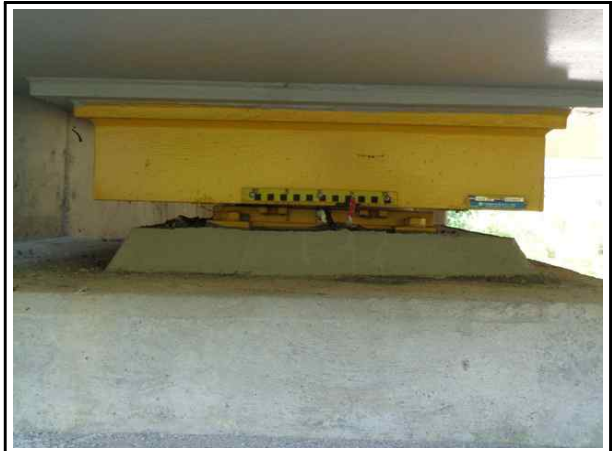
| 위치 | A1-SH2 |

| 현황 | 상태양호 |

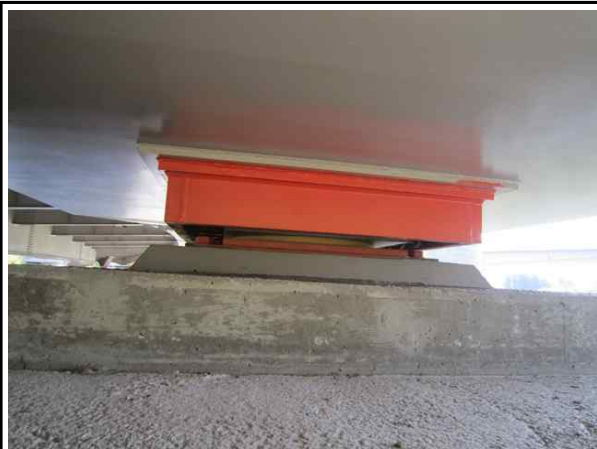
| 위치 | P1-SH1 |

| 현황 | 상태양호 |

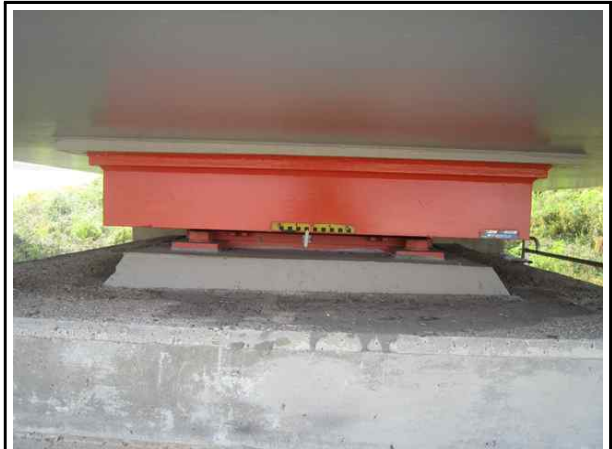
| 위치 | P2-SH1 |

| 현황 | 상태양호 |

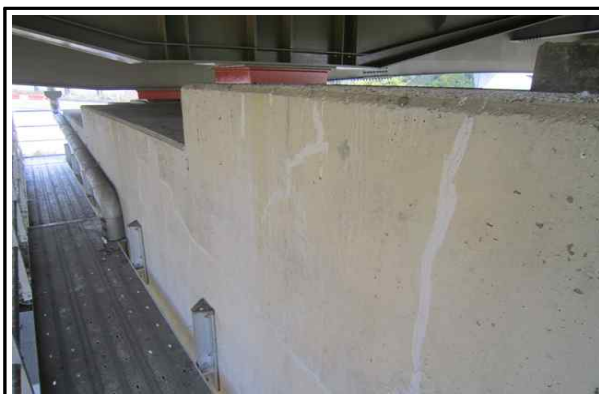
| 위치 | P1 |

| 현황 | 균열(0.3mm미만) |
| 원인 | 건조수축 |

- 조사된 균열은 건조수축에 의한 비구조적인 균열로서 현재 경미한 상태이나, 내구성 확보를 위한 보수가 필요하다.

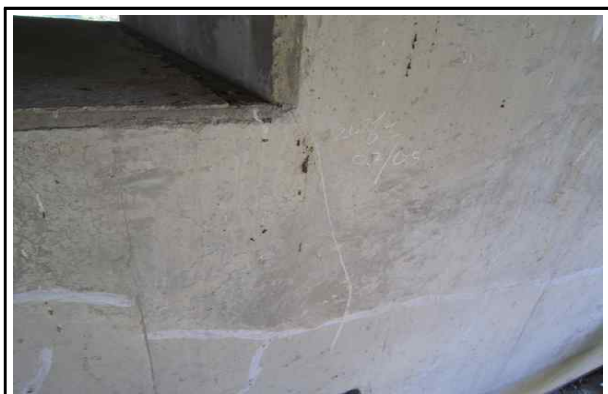
| 위치 | P1 |

| 현황 | 균열(0.3mm미만) |

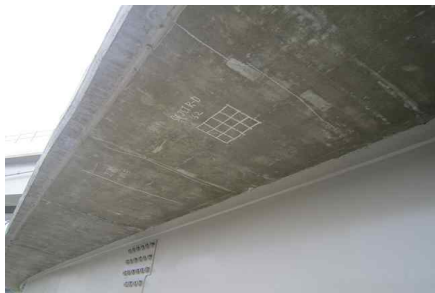
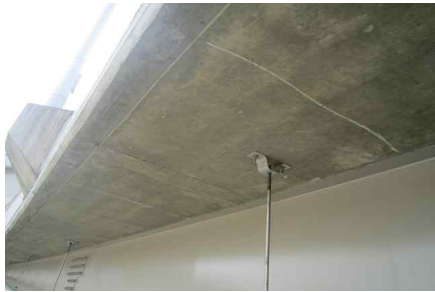
| 관리부재 | 금회조사결과 | 중점유지관리사항 |
|---|---|---|
| 바닥판 | <br><바닥판 S2><br><br><바닥판 S2> | <p>□ 손상 현황<br/>:폭0.3mm미만 균열 발생</p> <p>□ 중점유지관리 사항<br/>▶콘크리트부재 균열 손상 진전여부 확인 및<br/>박리·박락 등 추가발생 확인</p> |
