# 제 4 장 병천천교 오창방향

### 4.1 시설물의 개요

병천천교 오창방향은 충청북도 청주시 흥덕구 옥산면 장남리 482-1 일원 고속국도 32호선 상에 위치한 도로교량으로, 2018년 1월 준공 이후 현재까지 약 3년간 공용중인 설계하중 DB-24의 1등교이다.

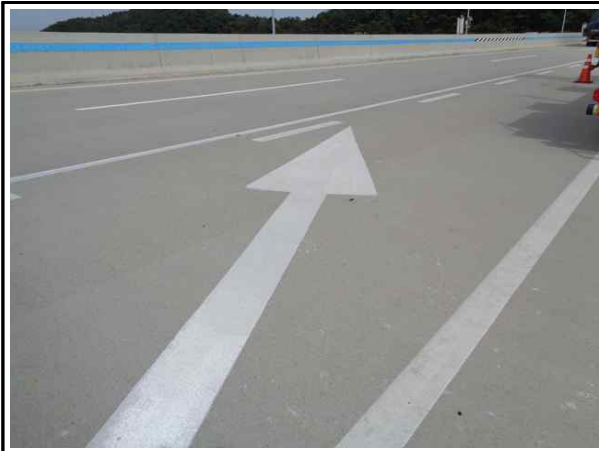
| 위치 | 오창방향 S1 |

| 현황 | 포장 망상균열 A=250m <sup>2</sup> |
| 원인 | 건조수축, 차량하중, 중차량 반복통행 |

- 교면포장에서는 경년에 따른 표면 마모와 차량 윤택하중 및 건조수축으로 인한 포장 망상균열이 발생되어 있는 상태이다. 현재 손상의 발생 범위와 규모는 일부 구간에 국한된 수준으로 통행 차량의 안전 및 구조물의 사용성에 지장을 주고 있지는 않으나, 사용성 확보를 위한 적절한 보수를 시행하되, 향후 방수층 및 바닥판에 영향을 주는 수준까지 진행될 경우 전면 재포장을 고려하여야 한다.

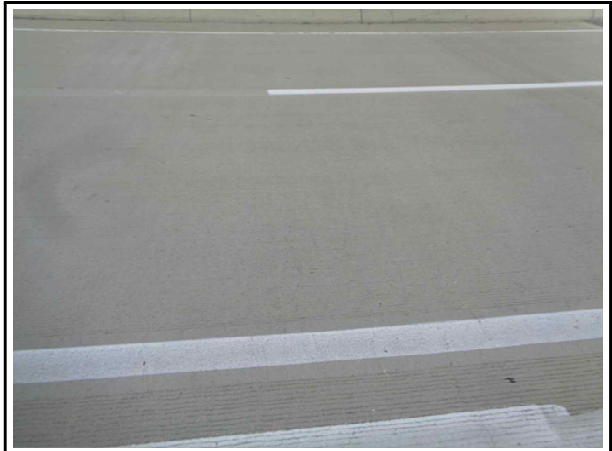
| 위치 | 오창방향 S3 |

| 현황 | 포장 망상균열 A=150m <sup>2</sup> |
| 원인 | 건조수축, 차량하중, 중차량 반복통행 |

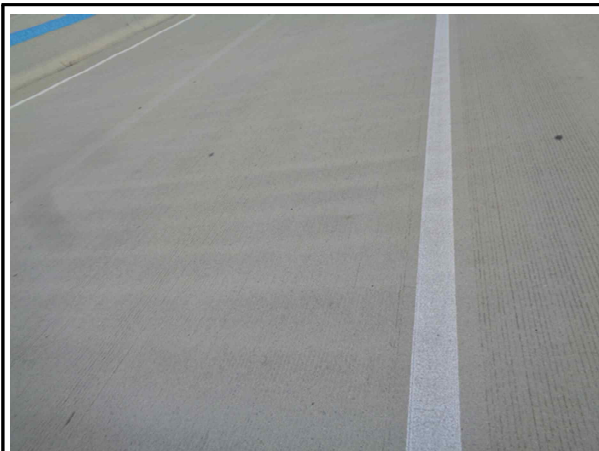
| 위치 | 오창방향 S4 |

| 현황 | 포장 망상균열 A=120m <sup>2</sup> |
| 원인 | 건조수축, 차량하중, 중차량 반복통행 |

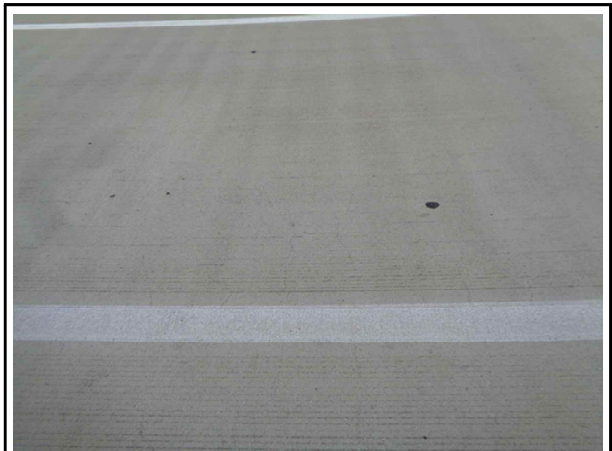
| 위치 | 오창방향 S5 |

| 현황 | 포장 망상균열 A=120m <sup>2</sup> |

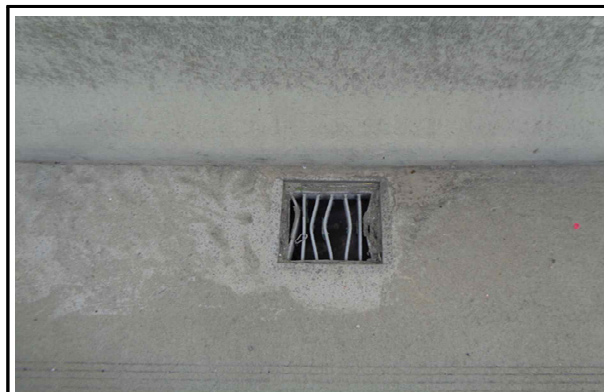
| 위치 | 배수시설 S4 |

| 현황 | 그레이팅 변형 |
| 원인 | 시공미흡, 외부 충격 |

- 일부 구간에서 배수구 그레이팅 변형이 1개소가 발생되었고, 손상부는 시공시 발생한 손상으로 추정되며, 사용성 확보를 위한 교체 등의 유지관리가 요구되며, 배수시설은 전반적으로 배수기능 및 통수성능에 문제가 없는 상태로 관리되고 있다.

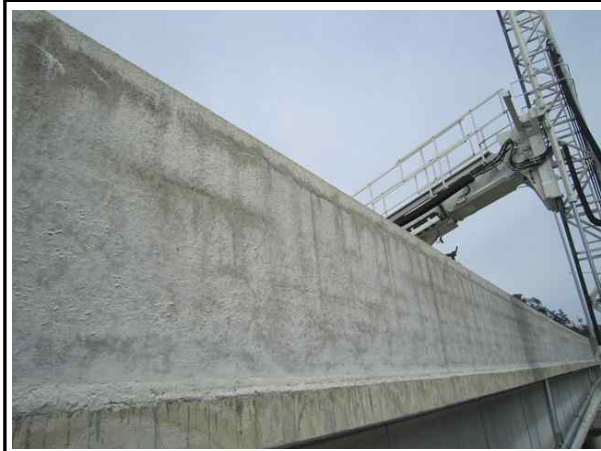
| 위치 | 오창방향 S1 |

| 현황 | 방호벽 균열부 백태 L=0.5m |
| 원인 | 균열부 우수유입 |

- 방호벽에 발생한 균열은 선시공된 바닥판에 방호벽 및 연석이 후타설되면서 발생한 구속응력에 기인한 부등 건조수축균열로 판단된다. 발생균열은 난간의 기능적인 측면에 영향을 미치는 요인은 아니나, 부재의 내구성 확보 차원의 표면처리 등의 보수가 요구된다.
- 백태 및 균열부 백태는 외부 우수유입에 의한 손상으로 백태 보수가 필요하며, 들뜸 파손, 재료분리 등의 단면손상은 외부충격 및 시공시 다짐불량 등에 의한 손상으로 단면보수가 요구된다. 단차의 경우 주기적인 점검을 통한 손상의 진전여부 확 등의 유지관리가 요구된다.

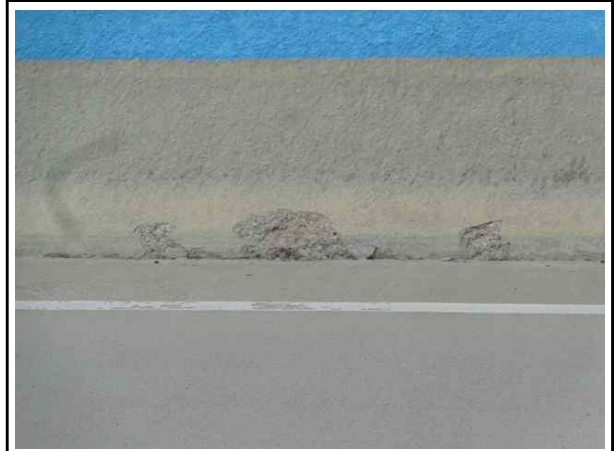
| 위치 | 오창방향 S1 |

| 현황 | 방호벽 파손 0.3x1.0 |
| 원인 | 외부 충돌흔적 |

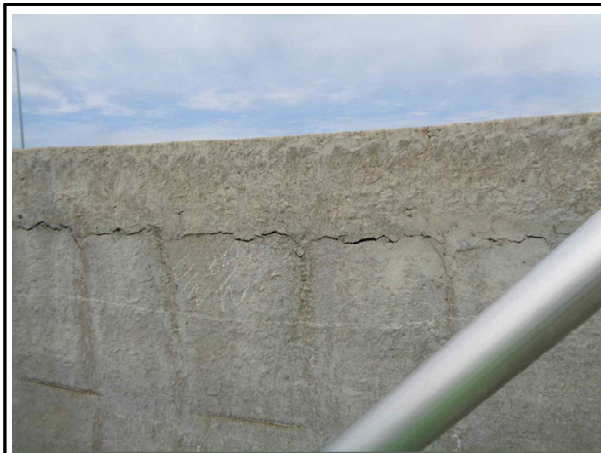
| 위치 | 오창방향 S4 |

| 현황 | 방호벽 외측 들뜸 1.0x0.5 |
| 원인 | 시공미흡, 다짐불량 등 |

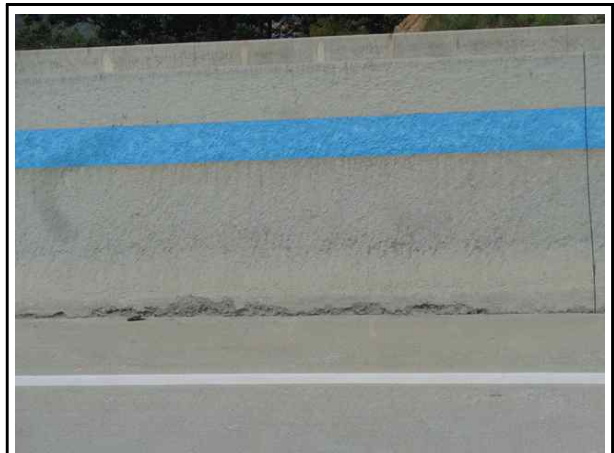
| 위치 | 오창방향 S5 |

| 현황 | 방호벽 중분대 재료분리 1.0x5.0 |

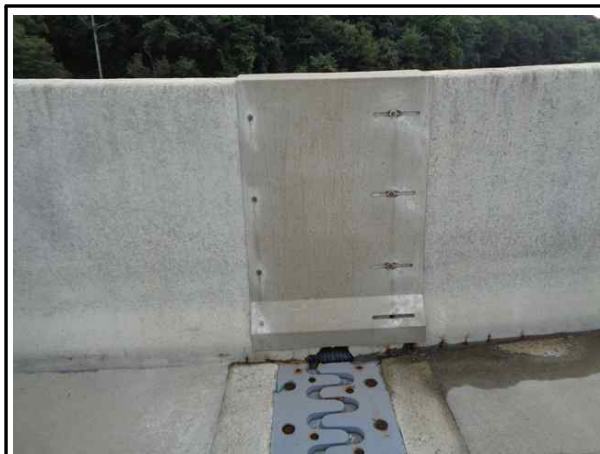
| 위치 | P3 |

| 현황 | 차수판 볼트 미체결 |

- 차수판 볼트 미체결의 경우, 공용중 발생한 손상으로 볼트 채결 등의 정비가 요구된다.

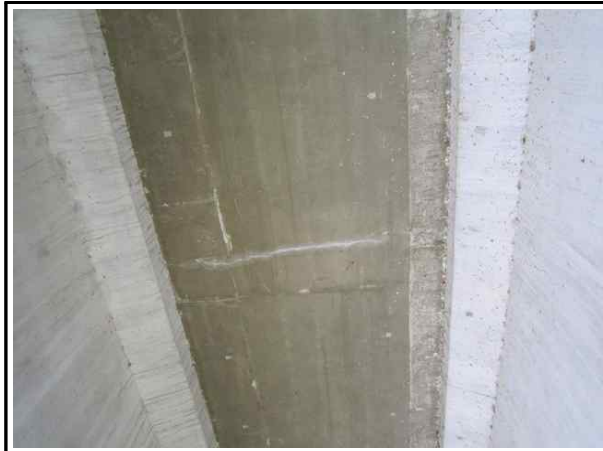
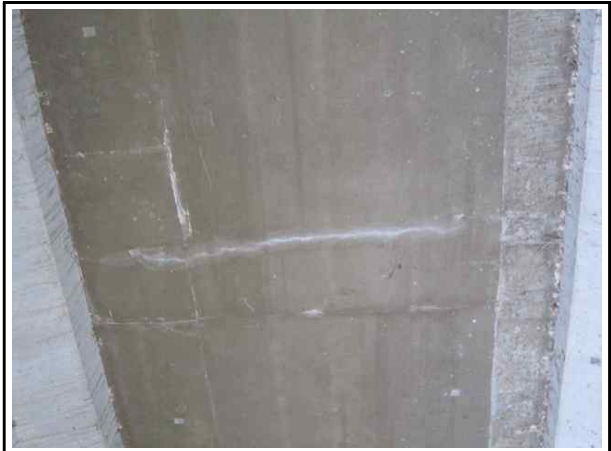
| 위치 | 바닥판 S2 |

| 현황 | 균열부 백태 0.2m×1.5m |
| 원인 | 균열부 우수유입 |

- 바닥판에서 발생한 균열 및 망상균열은 대부분 폭0.2mm 수준이다. 일방향 균열은 건조수축 및 온도변화에 의해 발생한 것으로 금회 소폭 증가한 것으로 조사되었으나 구조적인 균열이 아니므로 지속적인 관찰 후 균열 진전시 보수하는 것이 적절할 것으로 판단되나, 하자만료 전에 일괄 보수를 실시하는 것이 바람직 할 것으로 사료된다.
- 금회 정밀안전점검에서 조사된 균열부백태는 1개소로 백태보수 등의 유지관리가 요구된다.

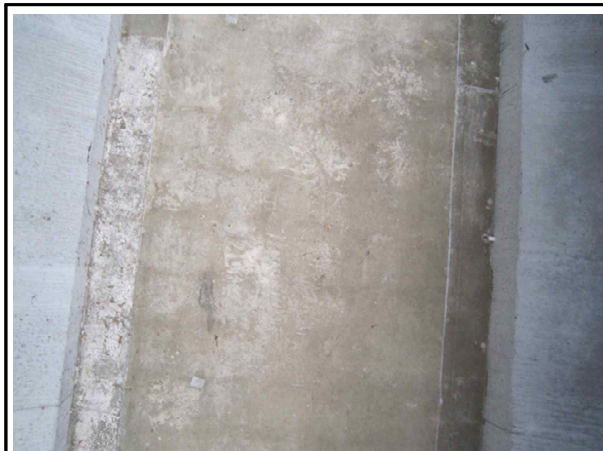
| 위치 | 바닥판 S4 |

| 현황 | 균열 폭0.1mm |
| 원인 | 건조수축, 구속응력 |

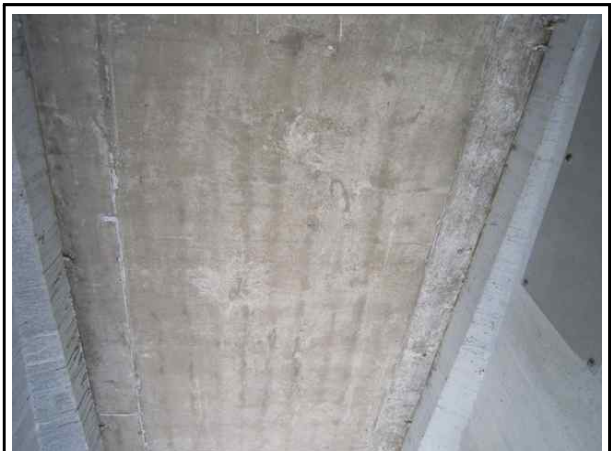
| 위치 | 바닥판 S4 |

| 현황 | 망상균열 폭0.1mm |

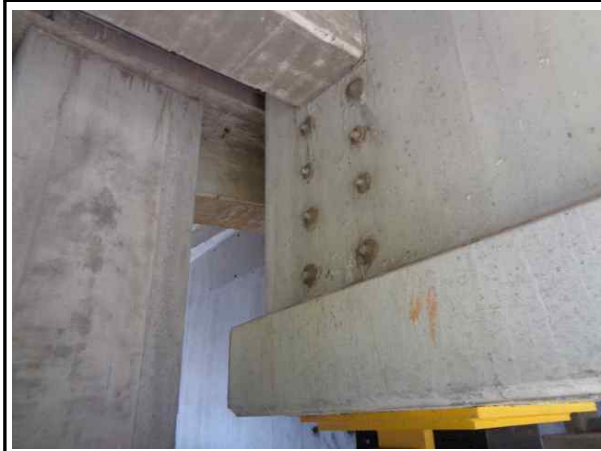
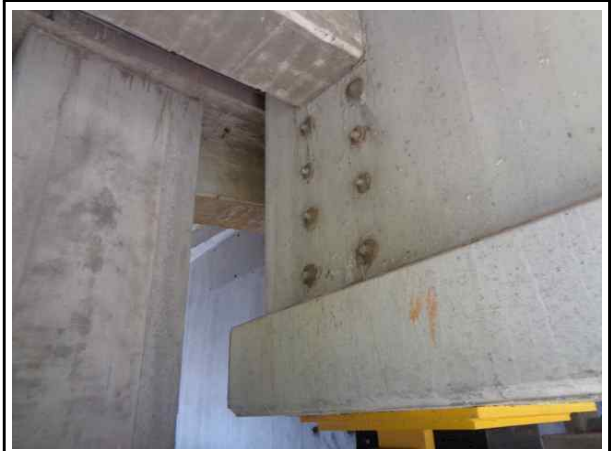
| 위치 | 거더 S4-G3 |

| 현황 | 앵커캡 미시공 |
| 원인 | 시공미흡 |

- 금회 점검시 조사된 거더의 재료분리는 시공미 거푸집 조기 탈영, 시공미흡 등의 복합적인 원인으로 단면보수 등의 조치가 필요하며, 앵커캡 미시공은 시공미흡에 의한 손상으로 앵커캡 재체결 등의 정비가 요구된다.

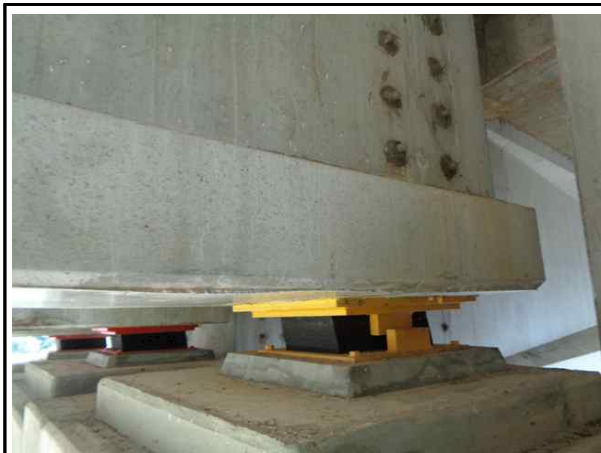
| 위치 | 거더 S4-G3 |

| 현황 | 재료분리 0.3m×1.0m |
| 원인 | 거푸집조기탈영, 시공미흡 등 |

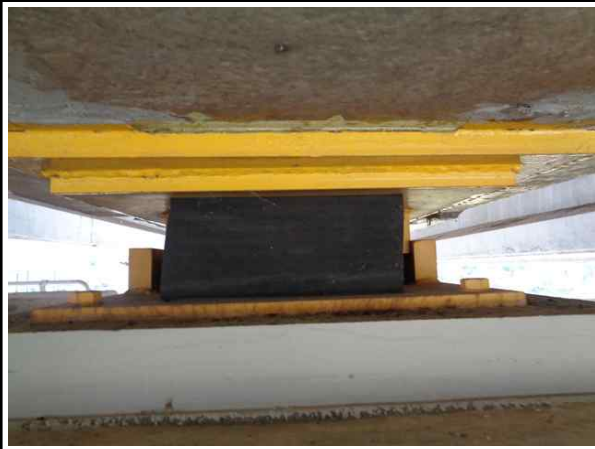
| 위치 | P1-SH9 |

| 현황 | 스토퍼 간섭 |
| 원인 | 시공미흡 |

- 받침은 시공미흡에 의한 편기, 스토퍼 간섭이 일부 발생하였고, 손상부는 주기적인 점검을 통한 손상의 진전여부 확인 등의 유지관리가 요구된다.

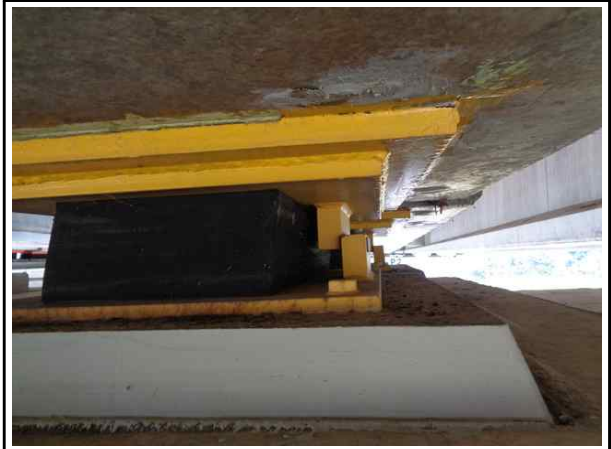
| 위치 | P1-SH1 |

| 현황 | 스토퍼 간섭 |
| 원인 | 시공미흡 |

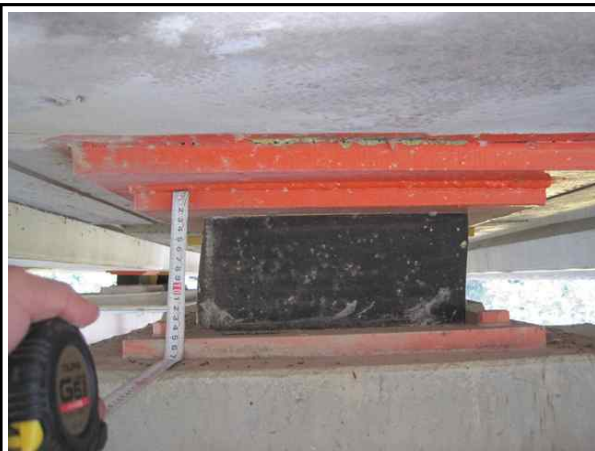
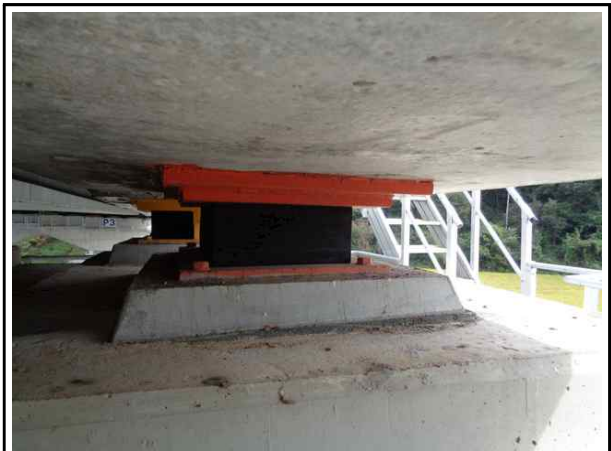
| 위치 | P2-SH6 |

| 현황 | 편기 |
| 원인 | 시공미흡 |

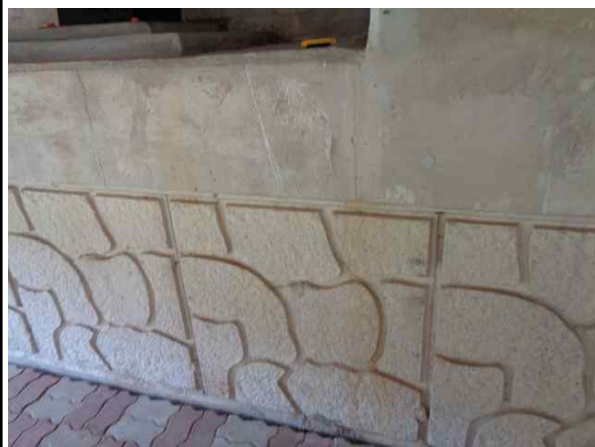
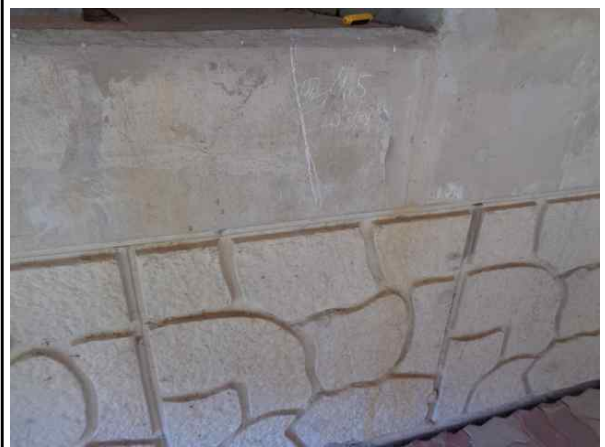
| 위치 | 교대 A1 |

| 현황 | 균열 0.2mm |
| 원인 | 건조수축 |

- 조사된 균열은 대부분은 수직균열 형태로 시공초기 발생된 비구조적인 균열로 판단된다. 일반적으로 콘크리트는 시멘트, 물, 세골재, 조골재 및 각종 혼화 재료를 섞어서 이긴 재료로서, 균열발생은 콘크리트 내부 수분이 건조에 따라 수축하면서 발생한 소성수축 균열로 판단된다.

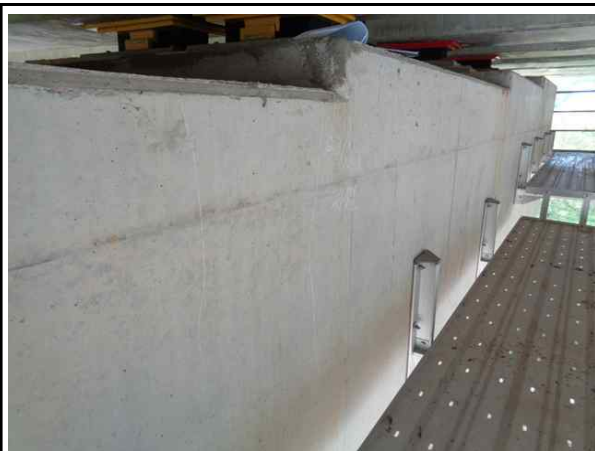
| 위치 | 교각 P1 |

| 현황 | 균열 0.2mm |
| 원인 | 건조수축 |

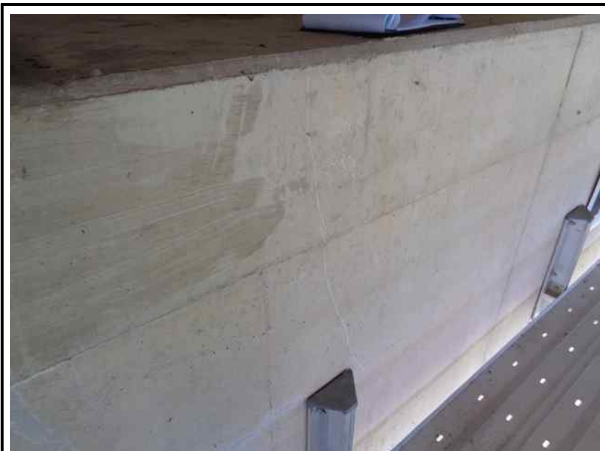
| 위치 | 교각 P2 |

| 현황 | 균열 0.2mm |
| 원인 | 건조수축 |

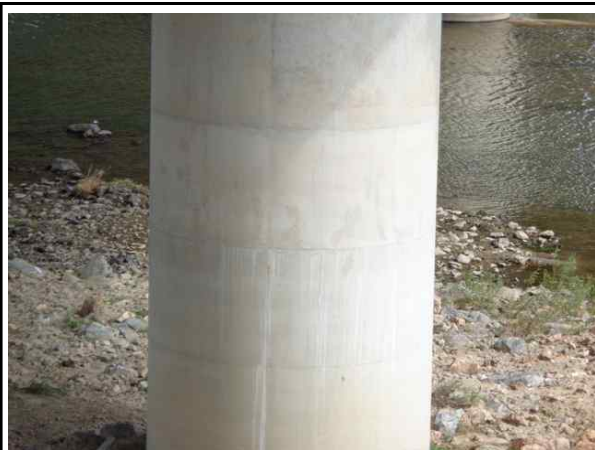
| 위치 | 교각 P1 |

| 현황 | 망상균열 0.2mm |
| 원인 | 건조수축 |

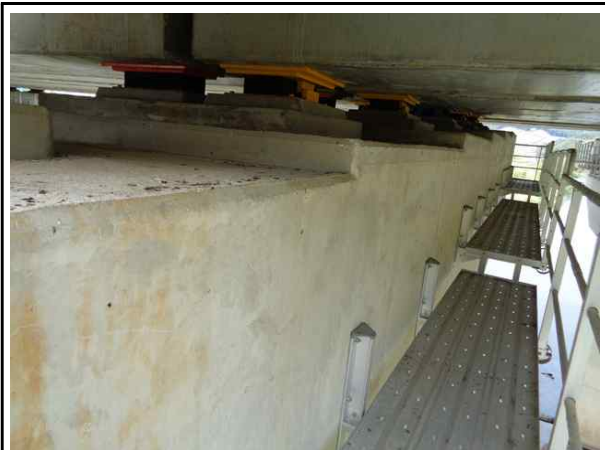
| 위치 | 교각 P2 |

| 현황 | 균열 0.2mm |
| 원인 | 건조수축 |

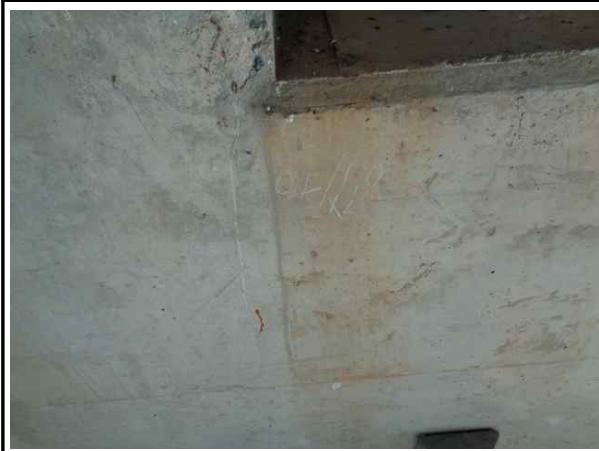
| 위치 | 교각 P2 |

| 현황 | 균열 0.2mm |
| 원인 | 건조수축 |

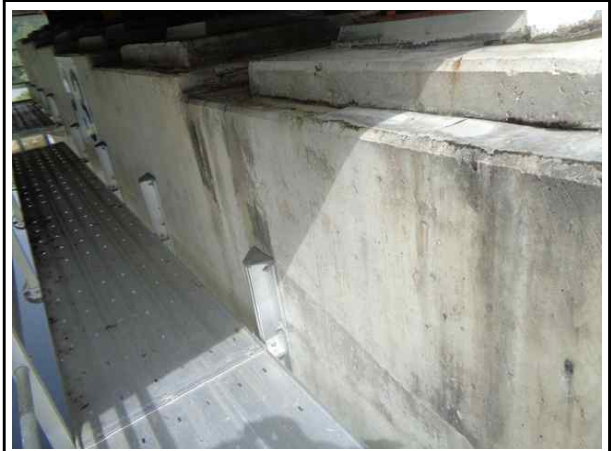
| 위치 | 교각 P3 |

| 현황 | 누수흔적 1.0x2.0 |

- 발생한 누수흔적의 경우 신축이음 하부를 통해 유입된 우수가 아닌 시공 초기 발생한 누수흔적으로 손상부는 부재의 내구성 확보 차원의 표면처리 등의 조치가 필요하다.
