# 제 5 장 병천천교 옥산방향

## 제 5 장 병천천교 옥산방향

병천천교 옥산방향은 충청북도 청주시 흥덕구 옥산면 장남리 482-1 일원 고속국도 32호선 상에 위치한 도로교량으로, 2018년 1월 준공 이후 현재까지 약 3년간 공용중인 설계하중 DB-24의 1등교이다.

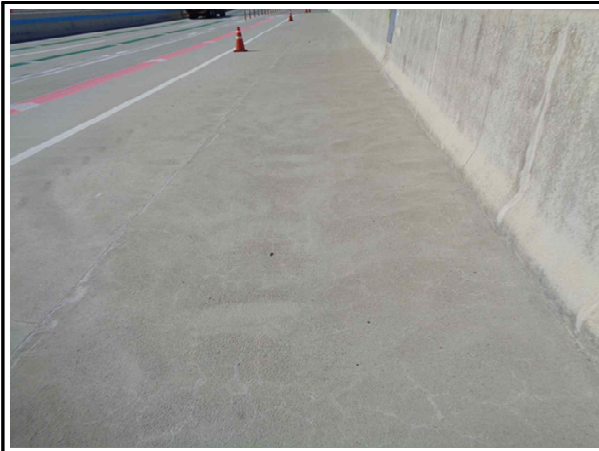
| 위치 | 옥산방향 S2 |

| 현황 | 포장 망상균열 A=9m <sup>2</sup> |
| 원인 | 건조수축, 차량하중, 중차량 반복통행 |

- 교면포장에서는 경년에 따른 표면 마모와 차량 윤회중 및 건조수축으로 인한 포장 망상균열이 발생되어 있는 상태이다. 현재 손상의 발생 범위와 규모는 일부 구간에 국한된 수준으로 통행 차량의 안전 및 구조물의 사용성에 지장을 주고 있지는 않으나, 사용성 확보를 위한 적절한 보수를 시행하되, 향후 방수층 및 바닥판에 영향을 주는 수준까지 진행될 경우 전면 재포장을 고려하여야 한다.

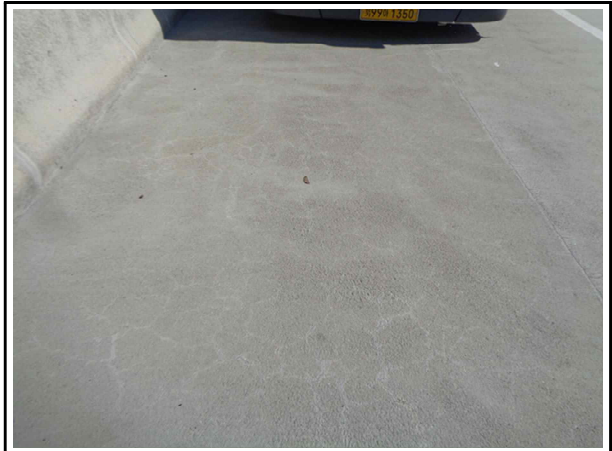
| 위치 | 옥산방향 S2 |

| 현황 | 포장 망상균열 A=9m <sup>2</sup> |
| 원인 | 건조수축, 차량하중, 중차량 반복통행 |

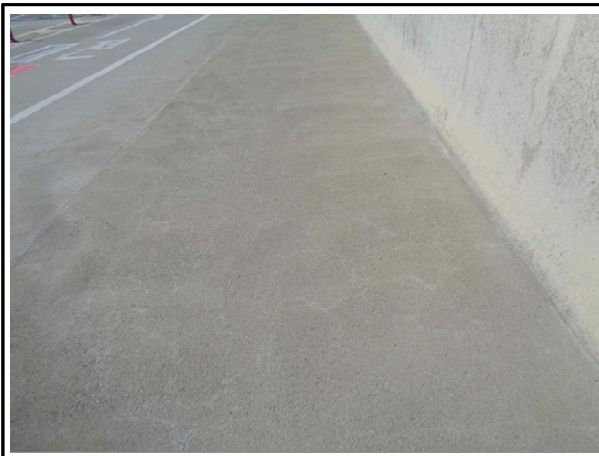
| 위치 | 옥산방향 S1 |

| 현황 | 포장 망상균열 A=100m <sup>2</sup> |
| 원인 | 건조수축, 차량하중, 중차량 반복통행 |

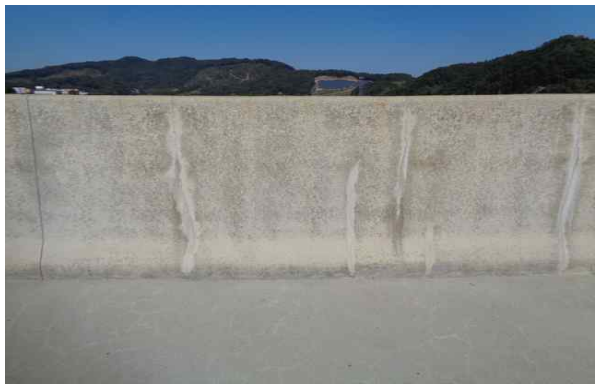
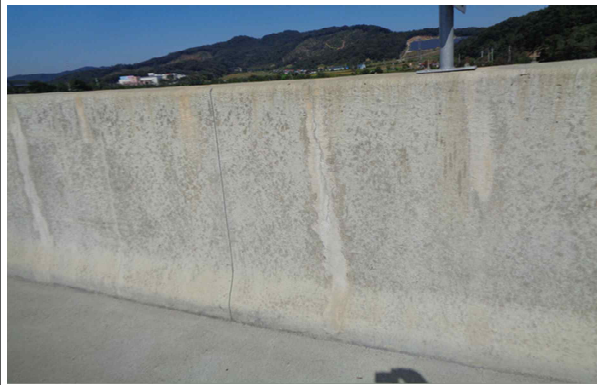
| 위치 | 옥산방향 S2 | 위치 | 옥산방향 S3 |

| 현황 | 방호벽 균열 폭 0.1mm | 현황 | 방호벽 균열 폭 0.1mm |
| 원인 | 건조수축 | 원인 | 건조수축 |

- 방호벽에 발생한 균열은 선시공된 바닥판에 방호벽 및 연석이 후타설되면서 발생한 구속응력에 기인한 부등 건조수축균열로 판단된다. 발생균열은 난간의 기능적인 측면에 영향을 미치는 요인은 아니나, 부재의 내구성 확보 차원의 표면처리 등의 보수가 요구된다.

| 구분 | 손상내용 | 개소 | 손상물량 | 단위 | 조치방안 | 비고 |
|---|---|---|---|---|---|---|
| 방호벽 | 균열(폭 0.3mm 미만) | 35 | 38.50 | m | 주입보수 | |

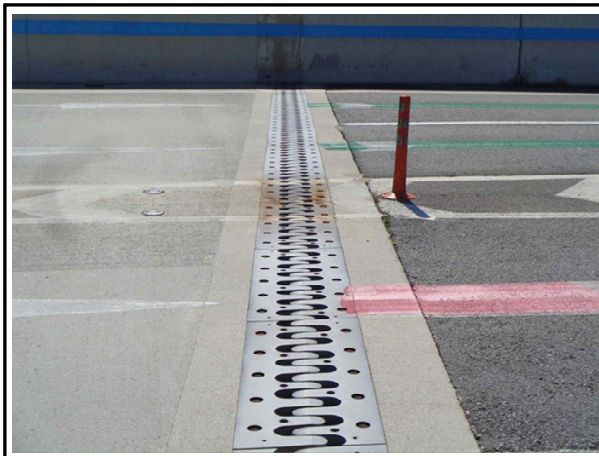
| 위치 | A1 |

| 현황 | 본체부식 |
| 원인 | 공용중 열화, 우수유입 |

- 본체 부식의 경우 공용중 열화로 우수유입에 의한 손상으로 현재 일부구간 발생한 상태이다. 손상부는 주기적인 점검을 통한 발생여부 확인 등의 유지관리가 요구된다.

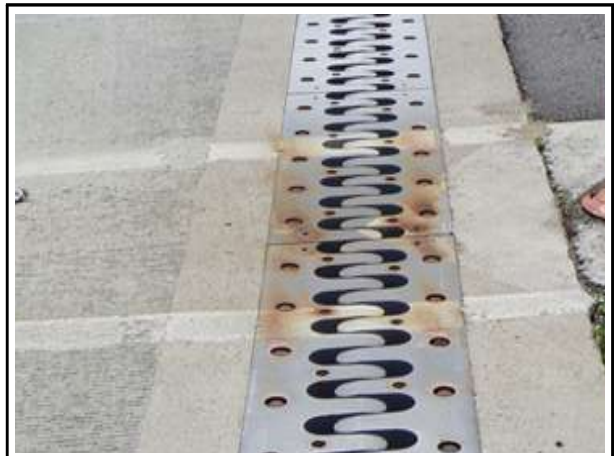
| 위치 | A1 |

| 현황 | 본체부식 |
| 원인 | 공용중 열화, 우수유입 |

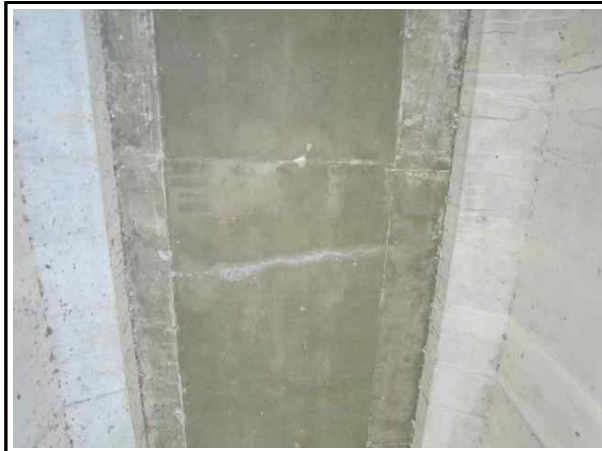
| 위치 | 바닥판 S2 |

| 현황 | 균열부 백태 0.2m×1.5m |
| 원인 | 균열부 우수유입 |

| 구분 | 손상내용 | 개소 | 손상물량 | 단위 | 조치방안 | 비고 |
|---|---|---|---|---|---|---|
| | 균열부 백태 | 2 | 0.60 | m <sup>2</sup> | 백태보수 | |

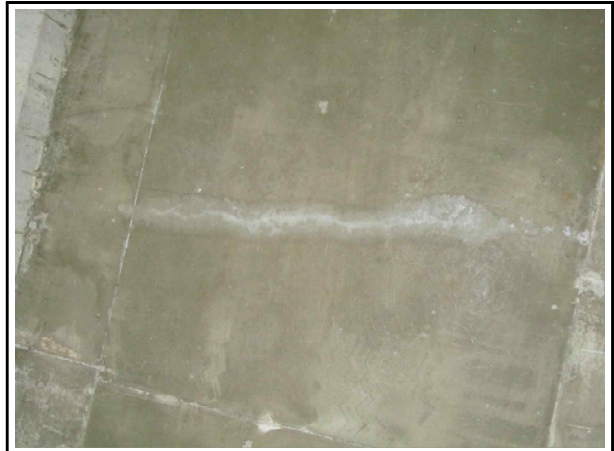
| 위치 | 바닥판 S2 |

| 현황 | 균열부 백태 0.2m×1.5m |
| 원인 | 균열부 우수유입 |

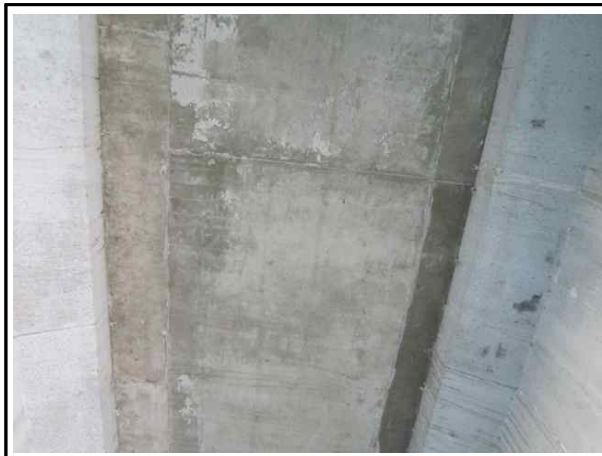
| 위치 | 바닥판 S4 |

| 현황 | 균열 폭0.1mm |
| 원인 | 건조수축, 구속응력 |

- 바닥판에서 발생한 균열은 대부분 폭0.1mm 수준이다. 일방향 균열은 건조수축 및 온도변화에 의해 발생한 것으로 금회 소폭 증가한 것으로 조사되었으나 구조적인 균열이 아니므로 지속적인 관찰 후 균열 진전시 보수하는 것이 적절할 것으로 판단되나, 하자만료 전에 일괄 보수를 실시하는 것이 바람직 할 것으로 사료된다.
- 금회 정밀안전점검에서 조사된 균열부백태는 2개소로 백태보수 등의 유지관리가 요구된다.

| 구분 | 손상내용 | 개소 | 손상물량 | 단위 | 조치방안 | 비고 |
|---|---|---|---|---|---|---|
| 바닥판 | 균열(폭 0.3mm미만) | 3 | 3.90 | m | 표면처리 | |

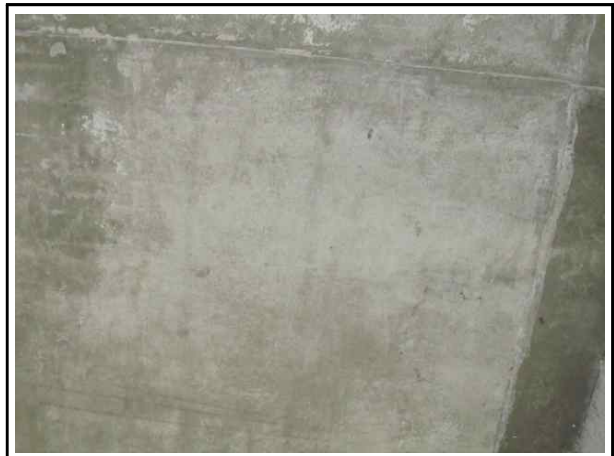
| 위치 | 바닥판 S4 |

| 현황 | 균열 폭0.1mm |

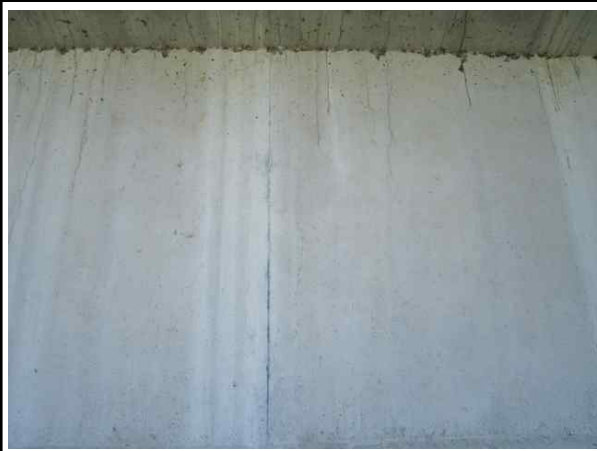
| 위치 | 거더 S2-G1 |

| 현황 | 균열 폭 0.1mm |
| 원인 | 건조수축 |

- 조사된 균열은 수직균열 형태로 시공초기 발생된 비구조적인 균열로 판단된다. 일반적으로 콘크리트는 시멘트, 물, 세골재, 조골재 및 각종 혼화 재료를 섞어서 이긴 재료로서, 균열발생은 콘크리트 내부 수분이 건조에 따라 수축하면서 발생한 소성수축 균열로 판단된다.

| 구분 | 손상내용 | 개소 | 손상물량 | 단위 | 조치방안 | 비고 |
|---|---|---|---|---|---|---|
| 거더 | 균열(폭 0.3mm미만) | 1 | 2.00 | m | 표면처리 | |

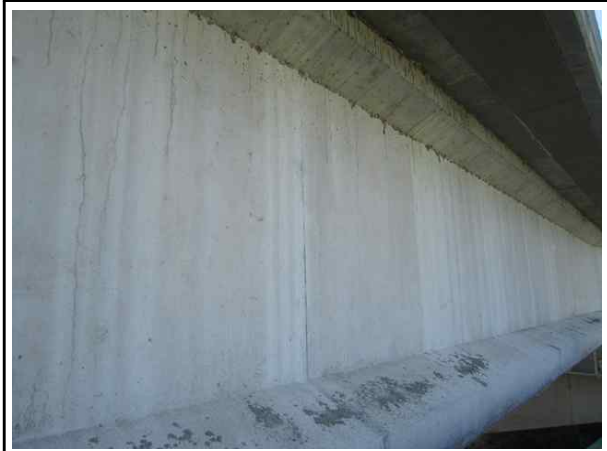
| 위치 | 거더 S2-G1 |

| 현황 | 균열 폭 0.1mm |
| 원인 | 건조수축 |

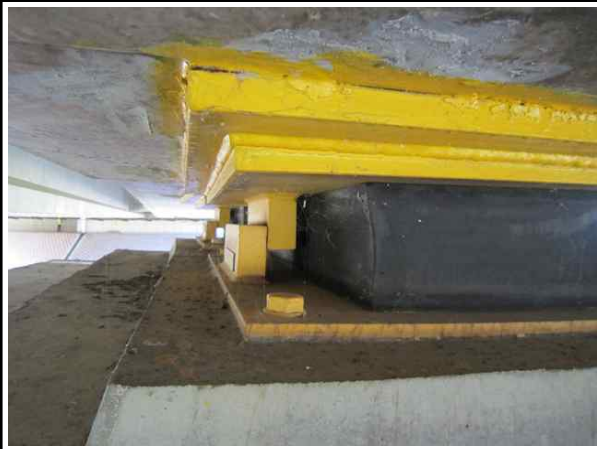
| 위치 | P1-SH11 |

| 현황 | 스토퍼 간섭 |
| 원인 | 시공미흡 |

- 받침은 시공미흡에 의한 편기, 스토퍼 간섭이 일부 발생하였고, 손상부는 주기적인 점검을 통한 손상의 진전여부 확인 등의 유지관리가 요구된다.

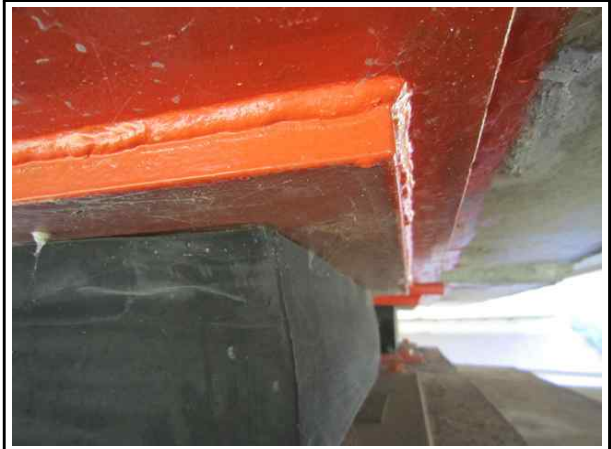
| 위치 | P1-SH14 |

| 현황 | 편기 |
| 원인 | 시공미흡 |

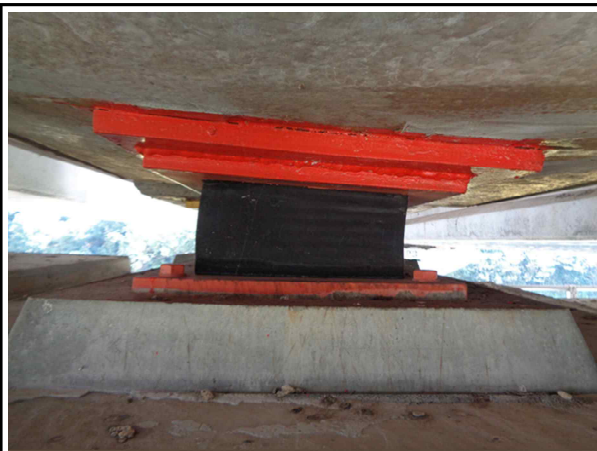
| 위치 | P2-SH3 |

| 현황 | 편기 |
| 원인 | 시공미흡 |

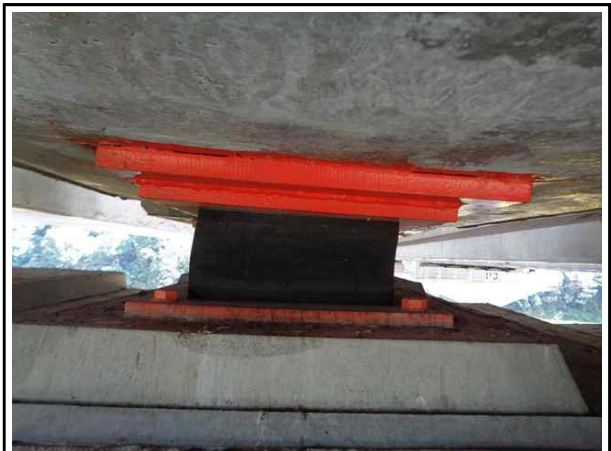
| 위치 | P2-SH6 |

| 현황 | 편기 |

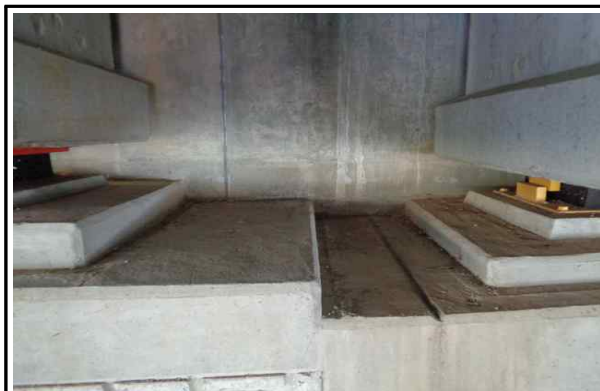
| 위치 | 교대 A2 |

| 현황 | 체수흔적 |
| 원인 | 우수유입 |

- 체수흔적의 경우 외측에서 유입된 우수로 주의관찰이 필요하다.

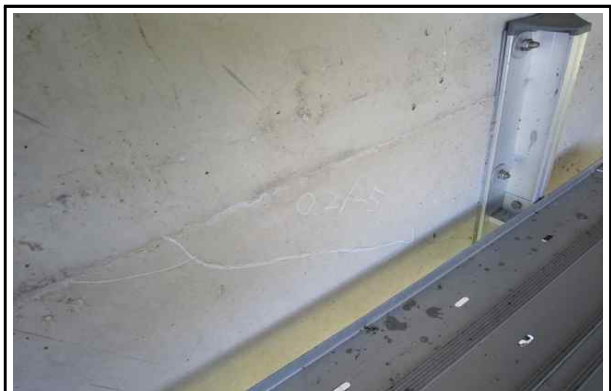
| 위치 | 교각 P1 |

| 현황 | 균열 0.2mm |
| 원인 | 건조수축 |

- 조사된 균열은 수직균열 형태로 시공초기 발생된 비구조적인 균열로 판단된다. 일반적으로 콘크리트는 시멘트, 물, 세골재, 조골재 및 각종 혼화 재료를 섞어서 이긴 재료로서, 균열발생은 콘크리트 내부 수분이 건조에 따라 수축하면서 발생한 소성수축 균열로 판단된다.

| 구분 | 손상내용 | 개소 | 손상물량 | 단위 | 조치방안 | 비고 |
|---|---|---|---|---|---|---|
| 교각 | 균열(폭 0.3mm미만) | 2 | 4.00 | m | 표면처리 | |

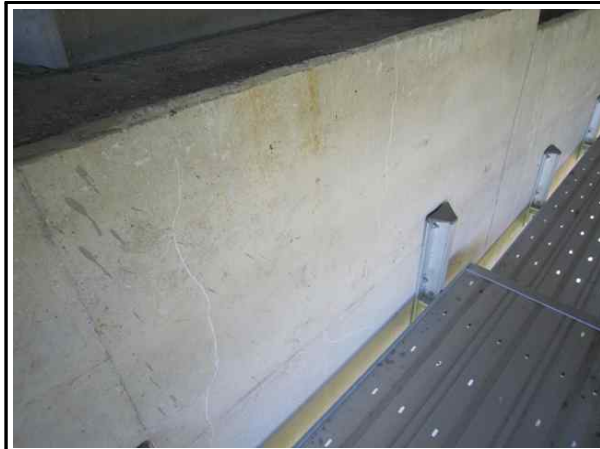
| 위치 | 교각 P1 |

| 현황 | 균열 0.2mm |

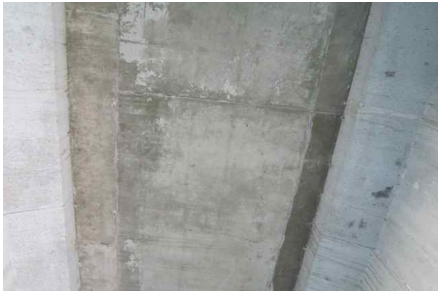
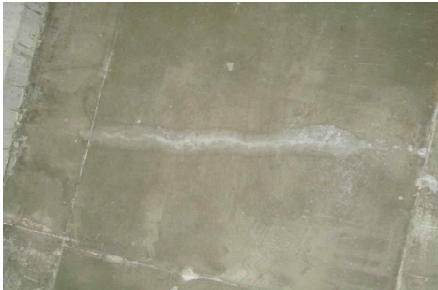
| 관리부재 | 금회조사결과 | 중점유지관리사항 |
|---|---|---|
| 바닥판 | <p>&lt;S4 균열&gt;</p> <p>&lt;S2 균열부 백태&gt;</p> | <p>□ 손상 현황</p> <p>:균열부 우수유입으로 인한 백태 발생</p> <p>▶바닥판 균열<br/>(L=3.90m, 3개소)</p> <p>▶바닥판 균열부 백태<br/>(A=0.60㎡, 2개소)</p> <p>□ 중점유지관리 사항</p> <p>▶배수관 주변 균열부 우수유입을 통한 백태 진전</p> <p>▶상부 포장 망상균열을 통한 손상 진전여부 확인</p> <p>▶손상부는 백태 보수 필요</p> |
