# 제 6 장 용 두 천 교

### 6.1 시설물의 개요

용두천교는 충청북도 청주시 흥덕구 옥산면 장남리 363-23 일원 고속국도 32호선 상에 위치한 도로교량으로, 2018년 1월 준공 이후 현재까지 약 3년간 공용중인 설계하중 DB-24의 1등교이다.

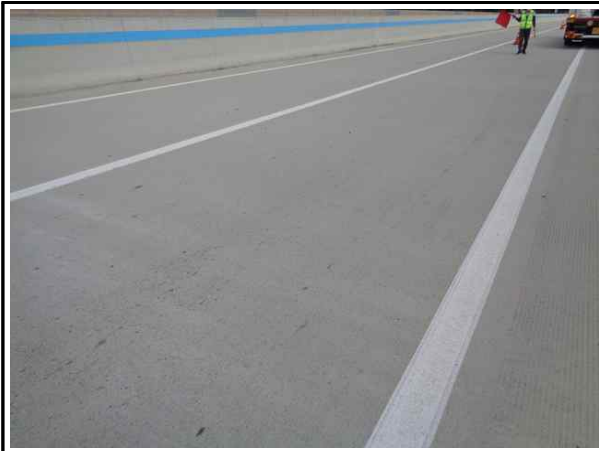
| 위치 | 오창방향 S1 |

| 현황 | 포장 망상균열 A=135m <sup>2</sup> |
| 원인 | 건조수축, 차량하중, 중차량 반복통행 |

- 교면포장에서는 경년에 따른 표면 마모와 차량 윤회중 및 건조수축으로 인한 포장 망상균열이 발생되어 있는 상태이다. 현재 손상의 발생 범위와 규모는 일부 구간에 국한된 수준으로 통행 차량의 안전 및 구조물의 사용성에 지장을 주고 있지는 않으나, 사용성 확보를 위한 적절한 보수를 시행하되, 향후 방수층 및 바닥판에 영향을 주는 수준까지 진행될 경우 전면 재포장을 고려하여야 한다.

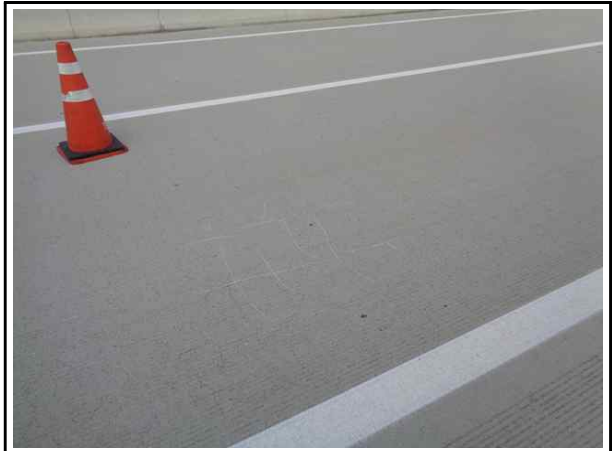
| 위치 | 오창방향 S2 |

| 현황 | 포장 망상균열 A=135m <sup>2</sup> |
| 원인 | 건조수축, 차량하중, 중차량 반복통행 |

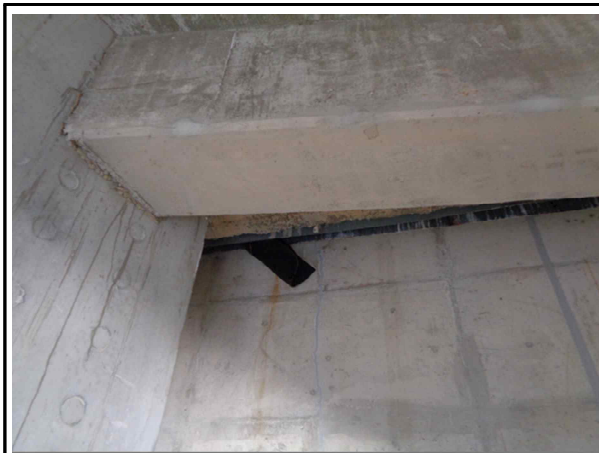
| 위치 | A2 |

| 현황 | 하부 고무재 이탈 L=0.5m |
| 원인 | 시공미흡 |

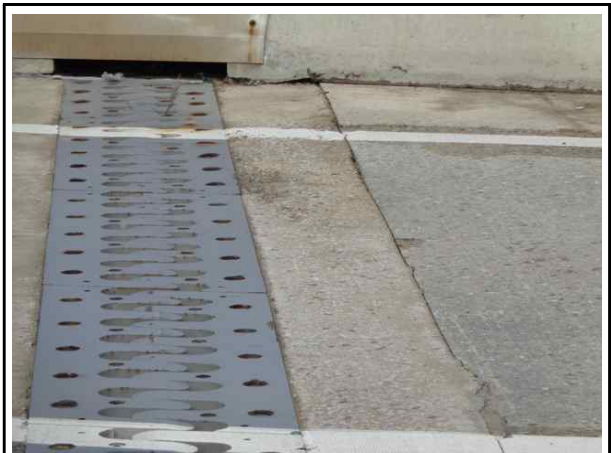
| 위치 | 오창방향 A2 |

| 현황 | 후타재 열화 A=0.5m <sup>2</sup> |

- 후타재에서 발생한 열화는 차량의 반복하중 및 시공미흡에 의한 손상으로 현 상태에서 차량의 주행에 직접적인 영향을 주지는 않으므로 손상부의 주기적인 관찰을 통해 후타재의 파손, 단차 등으로 진전되지 않도록 유지관리 할 필요가 있다.

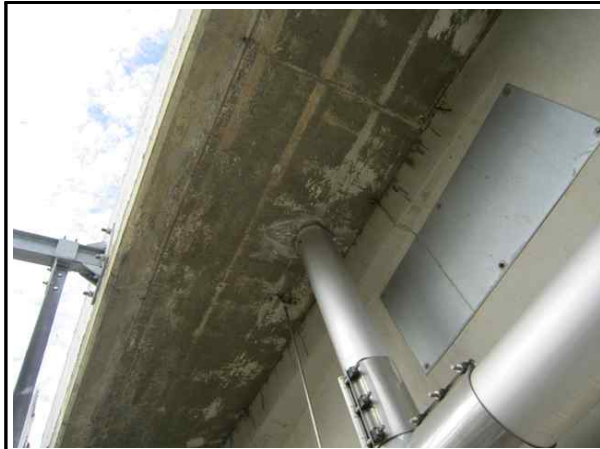
| 위치 | 바닥판 S1 |

| 현황 | 균열부 백태 0.2m×0.5m |
| 원인 | 균열부 우수유입 |

- 바닥판에서 발생한 균열은 대부분 횡방향으로, 최대폭은 일방향 균열 폭0.2mm 수준이다. 일방향 균열은 건조수축 및 온도변화에 의해 발생한 것으로 금회 소폭 증가한 것으로 조사되었으나 구조적인 균열이 아니므로 지속적인 관찰 후 균열 진전시 보수하는 것이 적절할 것으로 판단된다.
- 금회 정밀안전점검에서 조사된 균열부백태는 주로 배수구 접합부 주변 및 신축이음 주변에서 발생한 것으로 확인되었으며, 공용기간 중 배수구 및 신축이음부 누수로 인해 발생한 것으로 내구성 저하방지를 위한 백태(균열부백태) 발생부의 표면보수가 필요하다.

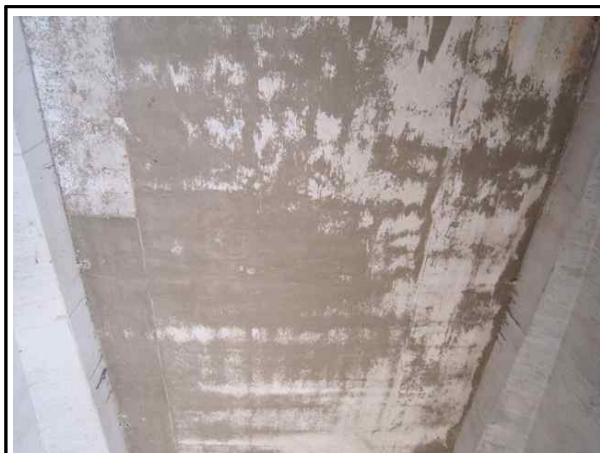
| 위치 | 바닥판 S2 |

| 현황 | 균열 폭0.1mm |
| 원인 | 건조수축, 구속응력 |

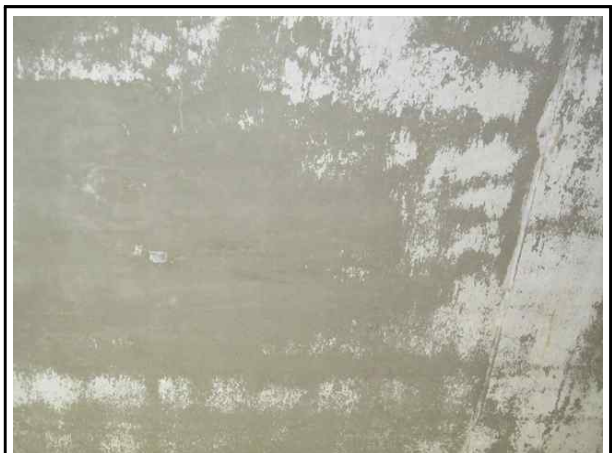
| 위치 | 바닥판 S2 |

| 현황 | 균열 폭0.1mm |
| 원인 | 건조수축, 구속응력 |

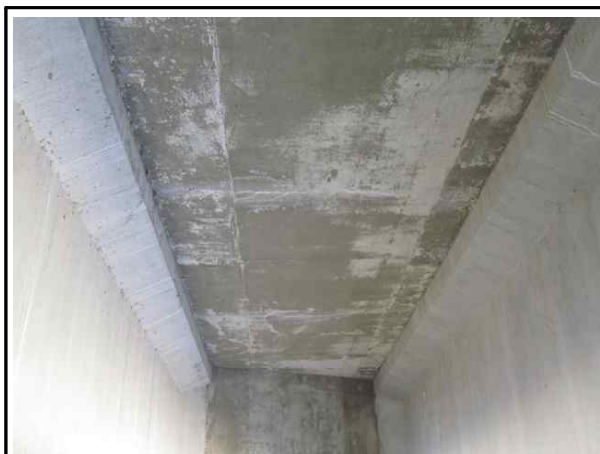
| 위치 | 바닥판 S2 |

| 현황 | 균열부 백태 0.2m×1.5m |
| 원인 | 균열부 우수유입 |

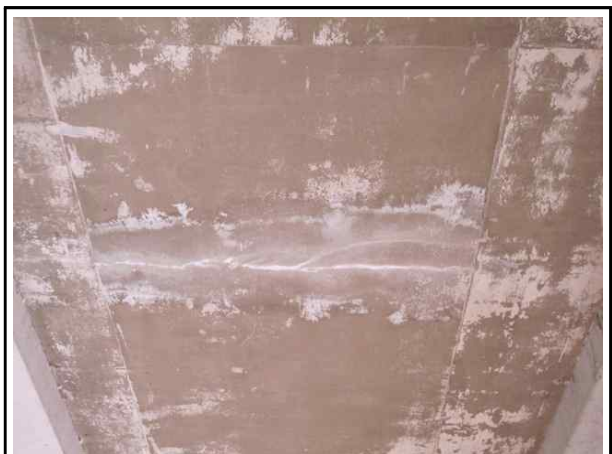
| 위치 | 바닥판 S2 |

| 현황 | 균열부 백태 0.2m×1.5m |
| 원인 | 균열부 우수유입 |

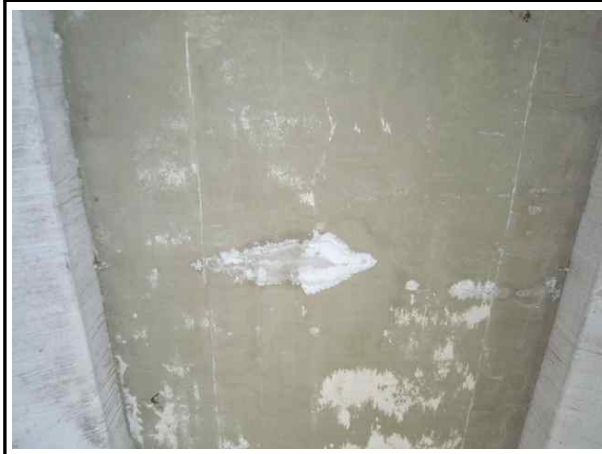
| 위치 | 바닥판 S3 |

| 현황 | 백태 0.2m×1.5m |
| 원인 | 외부 우수유입 |

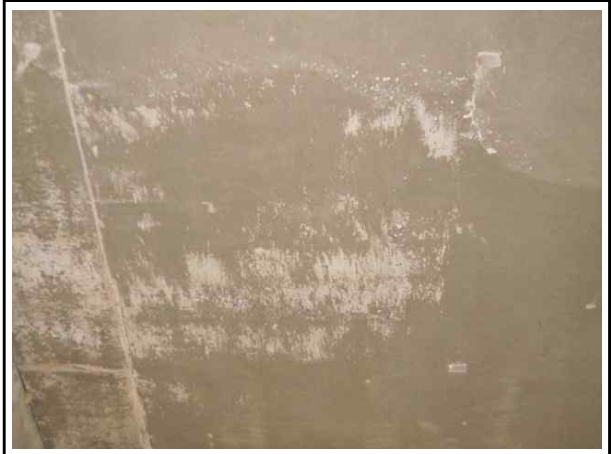
| 위치 | 바닥판 S3 |

| 현황 | 재료분리 0.5m×0.5m |

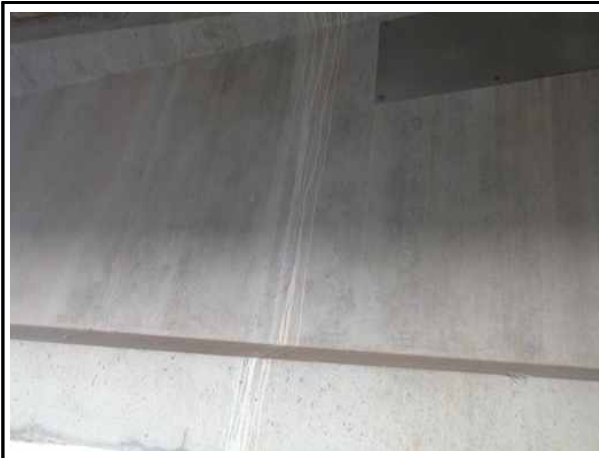
| 위치 | 거더 S3-G1 |

| 현황 | 백태 0.3m×1.5m |
| 원인 | 외부 우수유입 |

- 금회 점검시 조사된 거더의 백태는 외부 우수유입에 의한 손상으로 백태보수 등의 조치가 필요하며, 거더의 경우 주기적인 점검을 통한 손상의 발생여부 확인 등의 유지관리가 요구된다.

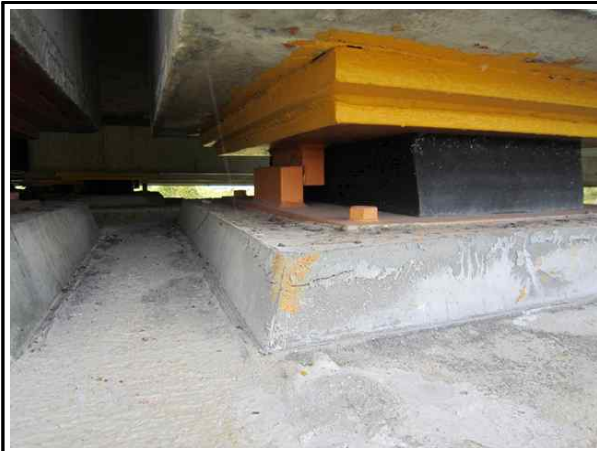
| 위치 | P1-SH1 |

| 현황 | 무수축물탈 들뜸 0.2m×0.3m |
| 원인 | 거푸집 조기탈형, 다짐불량 |

- 받침물탈 균열은 모두 폭 0.3mm미만으로 발생하였으며, 건조수축 및 온도변화에 의한 미세균열이 원인으로 기점검과 비교시 진전이 없는 상태로 확인되었다. 따라서 보수의 시급성을 요하는 손상은 아니므로 주의관찰 후 손상진전시 보수하는 방안이 적절할 것이다.
- 받침물탈 들뜸, 파손은 시공시 거푸집 조기탈형, 교량의 진동 및 충격 등의 영향으로 발생한 것으로 손상의 확대 우려가 있으므로 단면보수가 필요할 것으로 판단된다. 특히 받침물탈 손상부의 단면복구시 받침 하부 철판의 측면이 물탈에 완전히 노출되도록 보수하여 받침물탈(접합부)의 재손상을 억제하도록 하여야 한다.

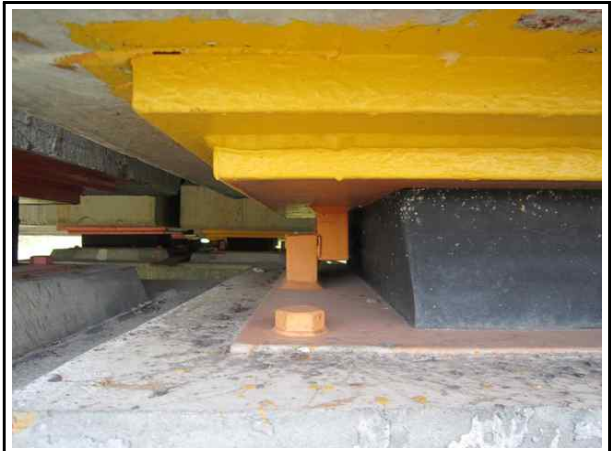
| 위치 | P1-SH1 |

| 현황 | 스토퍼 간섭 |
| 원인 | 시공미흡 |

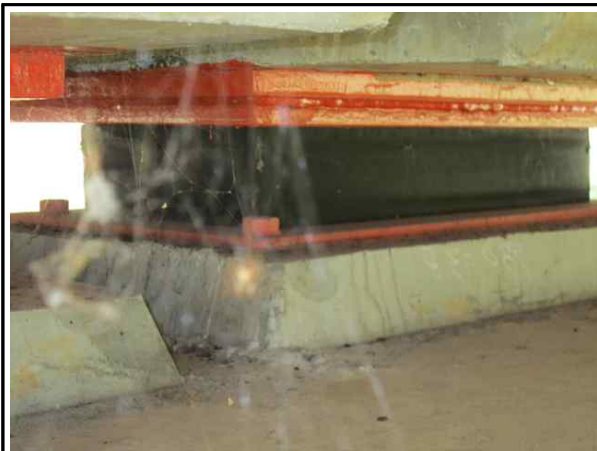
| 위치 | P2-SH16 |

| 현황 | 무수축물탈 파손 0.1m×0.2m |
| 원인 | 거푸집 조기탈형, 다짐불량, 외부충격 |

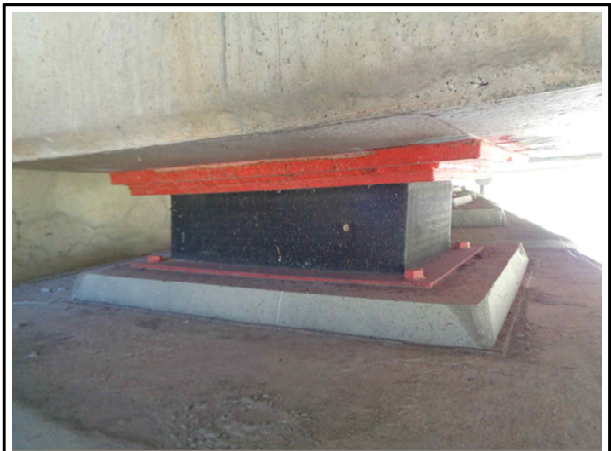
| 위치 | A2-SH2 |

| 현황 | 받침물탈 균열 폭0.1mm |

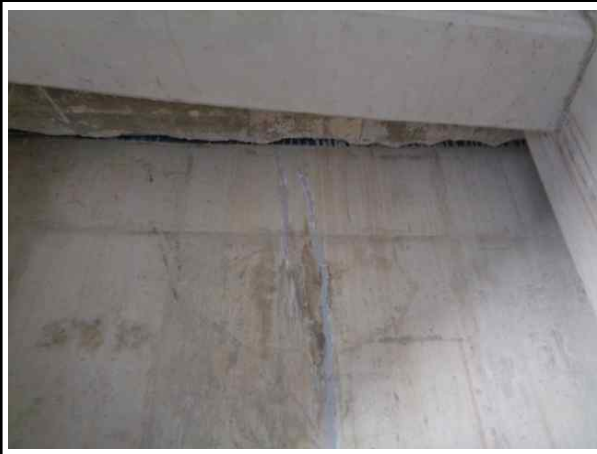
| 위치 | A1 |

| 현황 | 백태 |
| 원인 | 외부 우수유입 |

- 조사된 백태의 경우 외부 우수유입에 의한 손상으로 현재 경미한 상태이나, 손상의 진전 방지를 위한 백태보수가 필요할 것으로 판단되며, 체수흔적의 경우 현재 양호한 상태로 확인되어 주기적인 점검을 통한 손상의 진전 및 추가 발생여부 확인 등의 유지관리가 요구된다.

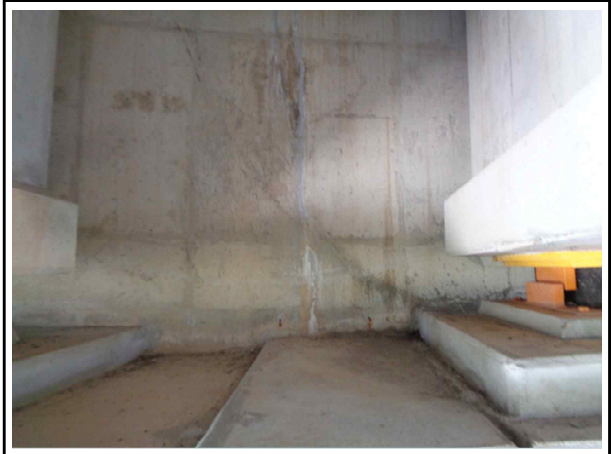
| 위치 | A1 |

| 현황 | 백태 |
| 원인 | 외부 우수유입 |

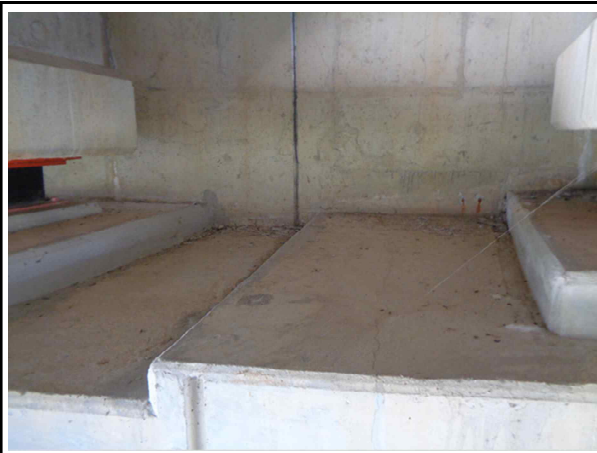
| 위치 | A1 |

| 현황 | 체수흔적 -현재 상태양호 |
| 원인 | 외부 우수유입 |

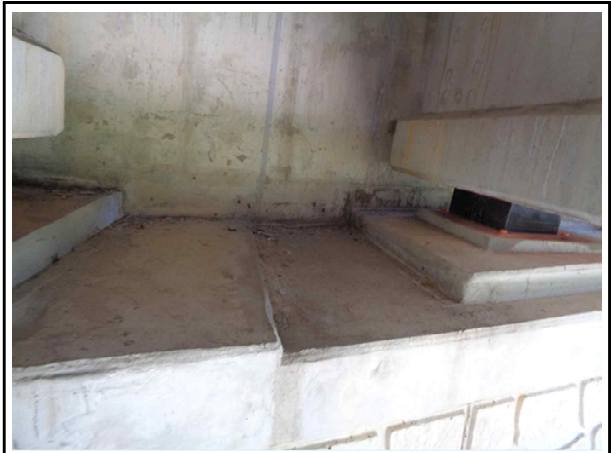
| 위치 | A1 |

| 현황 | 체수흔적 -현재 상태양호 |

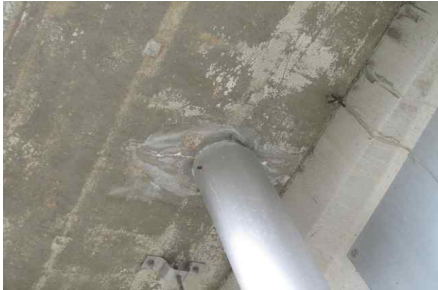
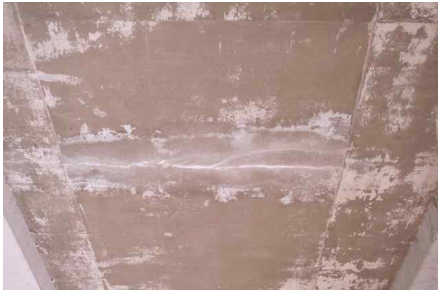
| 관리부재 | 금회조사결과 | 중점유지관리사항 |
|---|---|---|
| 바닥판 | <p>&lt;S1 균열부백태&gt;</p> <p>&lt;S2 균열부 백태&gt;</p> | <p>□ 손상 현황</p> <p>:균열부 우수유입으로 인한 백태 발생</p> <p>▶바닥판 백태<br/>(A=8.06m<sup>2</sup>, 29개소)</p> <p>□ 중점유지관리 사항</p> <p>▶배수관 주변 균열부 우수유입을 통한 백태 진전</p> <p>▶상부 포장 망상균열을 통한 손상 진전여부 확인</p> <p>▶손상부는 백태 보수 필요</p> |
