# 제 7 장 호죽2교 오창방향

### 7.1 시설물의 개요

호죽2교 오창방향은 충청북도 청주시 흥덕구 옥산면 호죽리 796 일원 고속국도 32호선 상에 위치한 도로교량으로, 2018년 1월 준공 이후 현재까지 약 3년간 공용중인 설계하중 DB-24의 1등교이다.

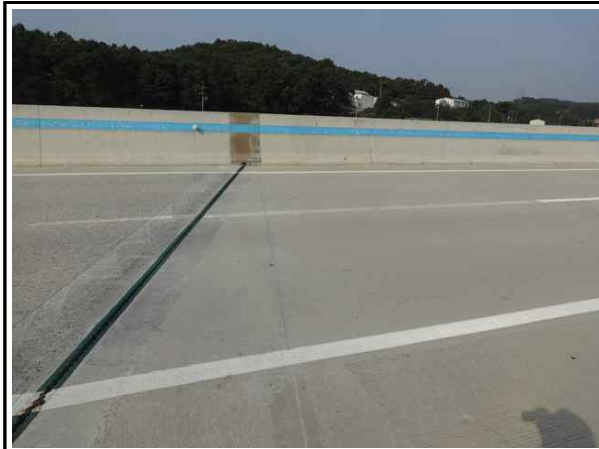
| 위치 | 오창방향 S1 |

| 현황 | 포장 망상균열 A=30.0m <sup>2</sup> |
| 원인 | 건조수축, 차량하중, 중차량 반복통행 |

- 교면포장에서는 경년에 따른 표면 마모와 차량 윤하중 및 건조수축으로 인한 포장 망상균열이 발생되어 있는 상태이다. 현재 손상의 발생 범위와 규모는 일부 구간에 국한된 수준으로 통행 차량의 안전 및 구조물의 사용성에 지장을 주고 있지는 않으나, 향후 방수층 및 바닥판에 영향을 주는 수준까지 진행될 경우 전면 재포장을 고려하여야 한다.

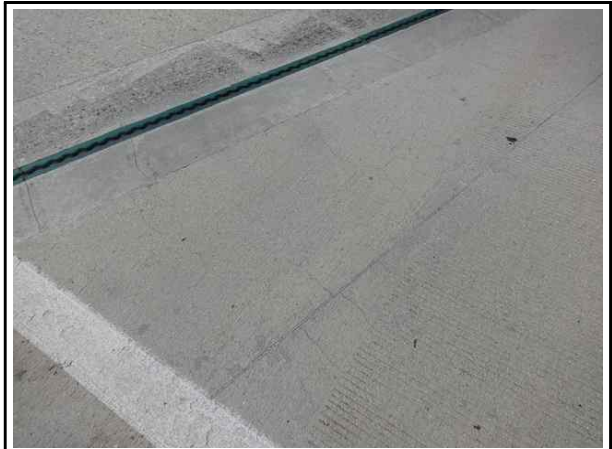
| 위치 | 오창방향 S1 |

| 현황 | 포장 망상균열 A=30.0m <sup>2</sup> |
| 원인 | 건조수축, 차량하중, 중차량 반복통행 |

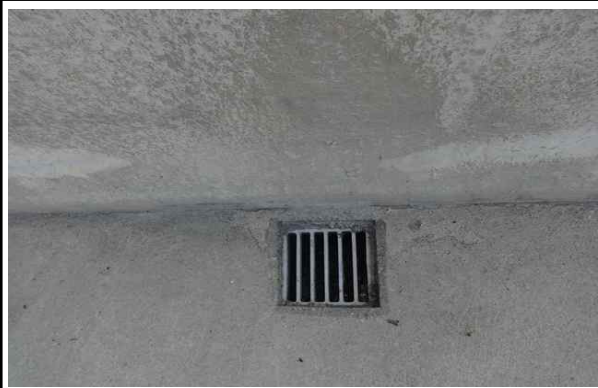
| 위치 | 배수구 | 위치 | 배수관 |

| 현황 | 상태양호 | 현황 | 상태양호 |

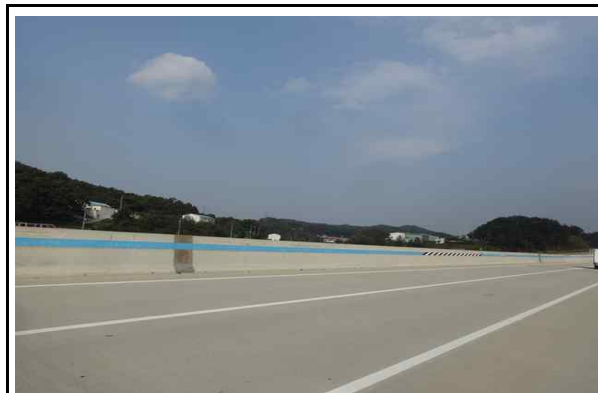
| 위치 | 오창방향 S1 |

| 현황 | 상태양호 |

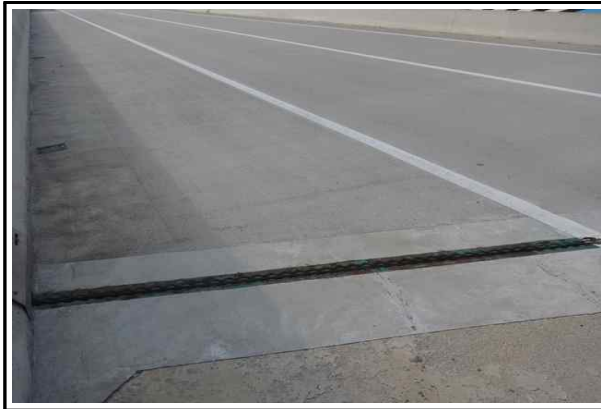
| 위치 | A2 |

| 현황 | 본체 부식 L=5.0m |
| 원인 | 반복적인 차량통행, 우수유입 |

- 신축이음 본체에서 발생한 부식은 차량의 반복통행 및 우수유입에 의한 손상이며, 갓길측 손상으로 현 상태에서 차량의 주행에 직접적인 영향을 주지는 않으므로 손상부의 주기적인 관찰을 통해 손상의 진전여부 확인 등의 유지관리 할 필요가 있다.

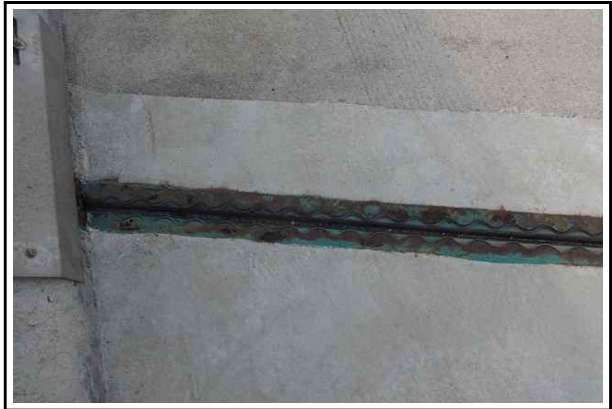
| 위치 | A2 |

| 현황 | 본체 부식 L=5.0m |
| 원인 | 반복적인 차량통행, 우수유입 |

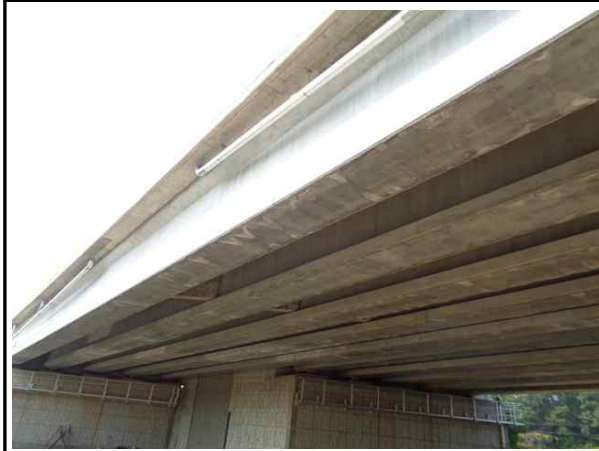
| 위치 | 거더 |

| 현황 | 상태양호 |

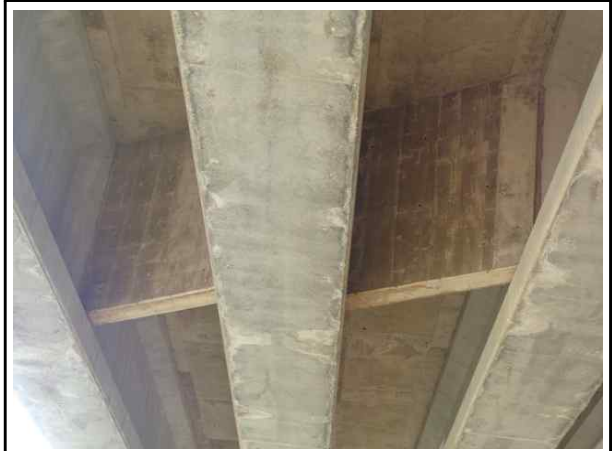
| 위치 | 가로보 |

| 현황 | 상태양호 |

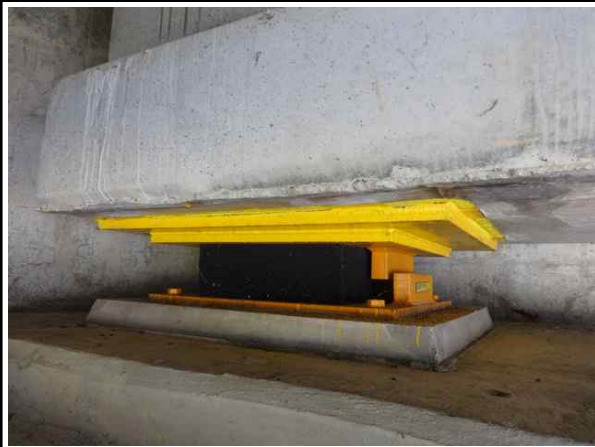
| 위치 | A1-SH1 |

| 현황 | 상태양호 |

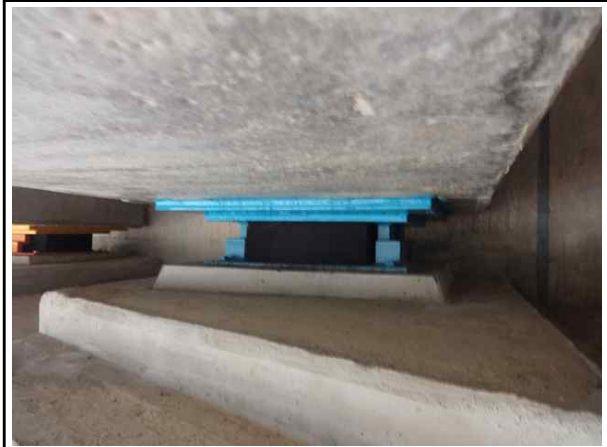
| 위치 | A1-SH3 |

| 현황 | 상태양호 |

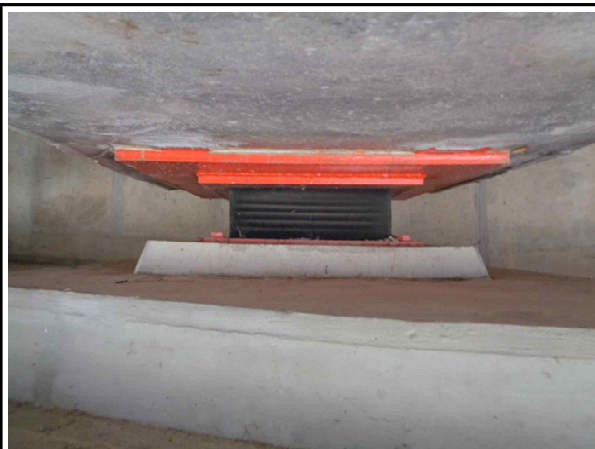
| 위치 | A2-SH2 |

| 현황 | 상태양호 |

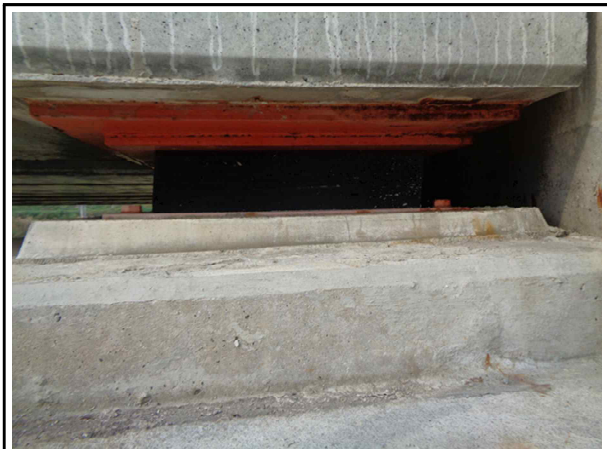
| 위치 | A2-SH5 |

| 현황 | 상태양호 |

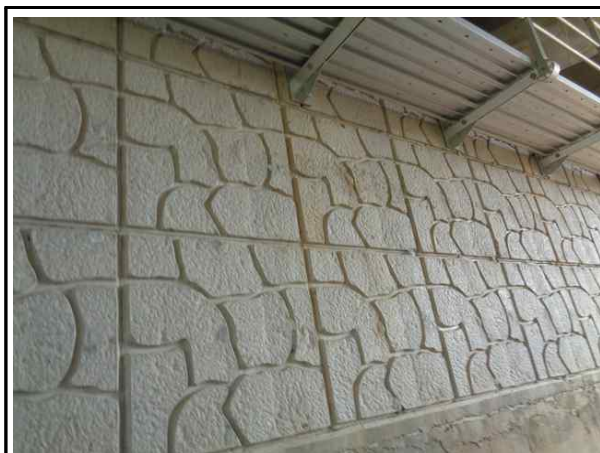
| 위치 | A2 |

| 현황 | 균열 폭 0.1mm |
| 원인 | 건조수축 |

- 교대에서 발생한 균열은 대부분 일방향 균열 폭0.2mm 수준이다. 일방향 균열은 건조수축 및 온도변화에 의해 발생한 것으로 조사되었으나 구조적인 균열이 아니나 하자 만료 기간전에 표면처리 등의 조치가 필요할 것으로 사료된다.
- 점검로 파손의 경우 하부 차량 통해시 충격으로 인한 손상으로 작업자의 안전을 위한 정비 등의 유지관리가 요구된다.

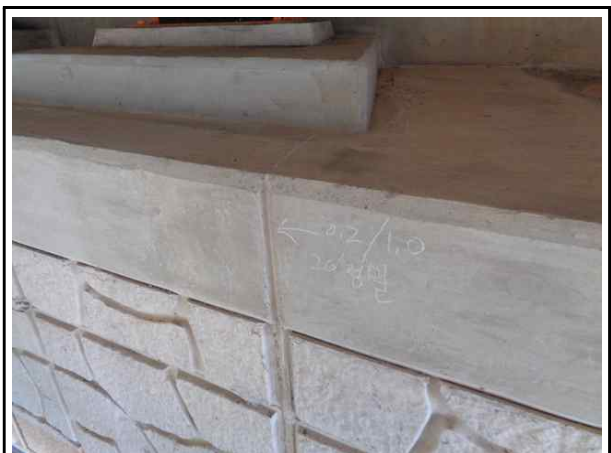
| 위치 | A2 |

| 현황 | 균열 폭 0.2mm |
| 원인 | 건조수축 |

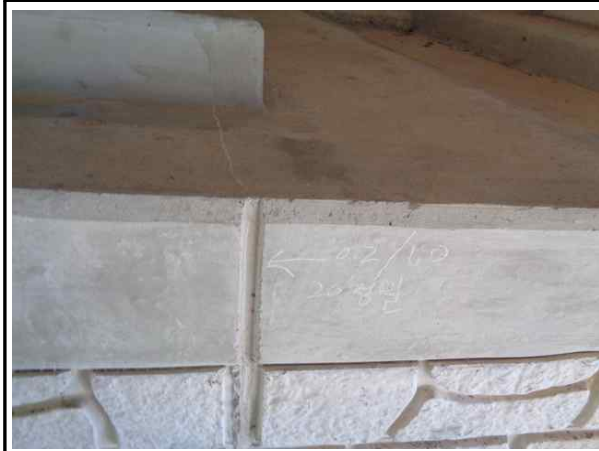
| 위치 | A2 |

| 현황 | 균열 폭 0.2mm |
| 원인 | 건조수축 |

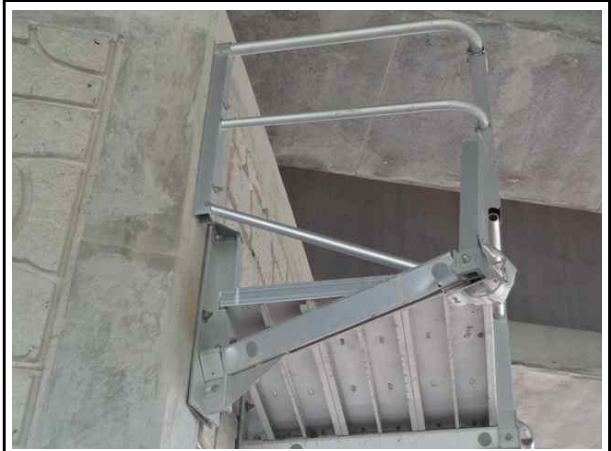
| 위치 | A2 |

| 현황 | 점검로 파손 |
