# 제 8 장 호죽2교 옥산방향

## 제 8 장 호죽2교 옥산방향

호죽2교 옥산방향은 충청북도 청주시 흥덕구 옥산면 호죽리 796 일원 고속국도 32호선 상에 위치한 도로교량으로, 2018년 1월 준공 이후 현재까지 약 3년간 공용중인 설계하중 DB-24의 1등교이다.

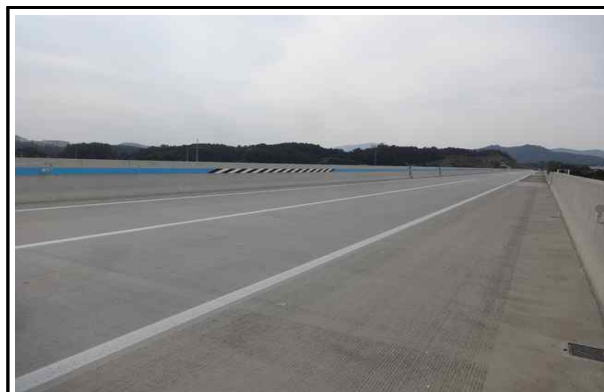
| 위치 | 옥산방향 S1 |

| 현황 | 상태양호 |

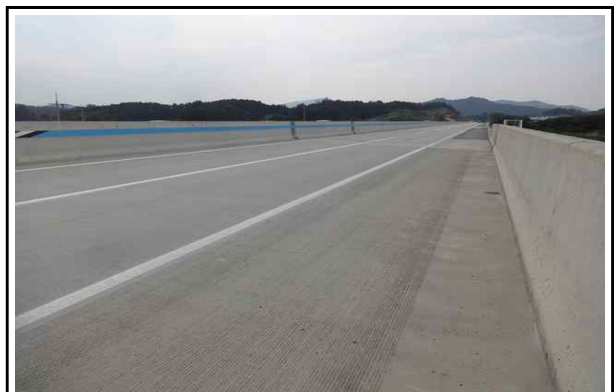
| 위치 | 옥산방향 S1 |

| 현황 | 상태양호 |

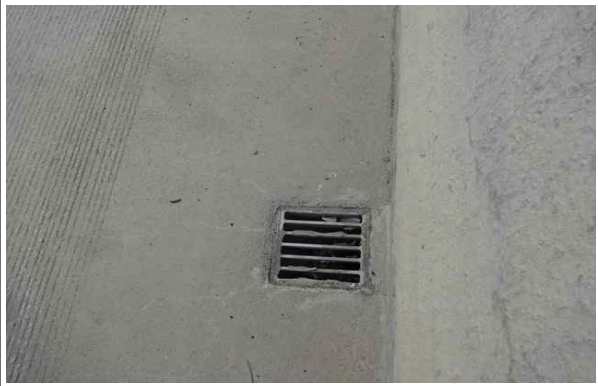
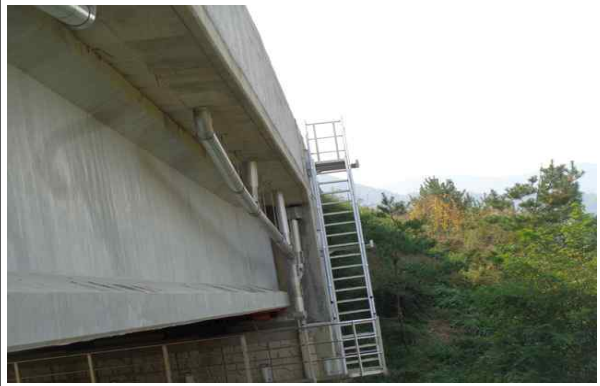
| 현황 | 상태양호 | 현황 | 상태양호 |
| 위치 | 배수구 | 위치 | 배수관 |

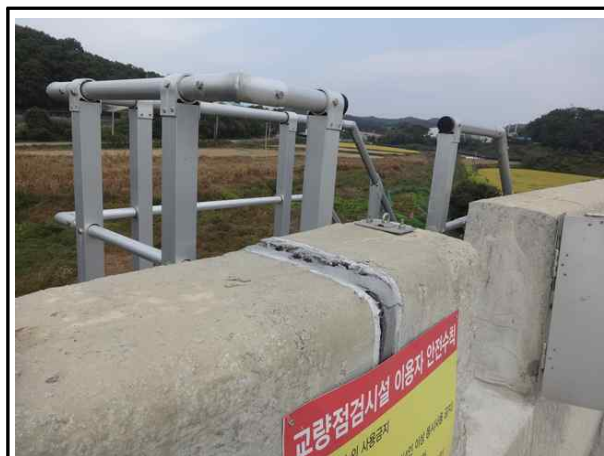
| 위치 | A1 |

| 현황 | 단차 L=14.0mm |
| 원인 | 시공미흡 |

- 방호벽의 외관조사 결과, 방호벽 단차, 상면 박리가 발생하였고, 손상부는 다짐불량, 시공미흡 등의 원인으로 인한 손상으로 박리의 경우 단면보수가 필요하며, 단차의 경우 현재 경미한 상태로 주기적인 점검을 통한 손상의 진전여부 확인 등의 유지관리가 요구된다.

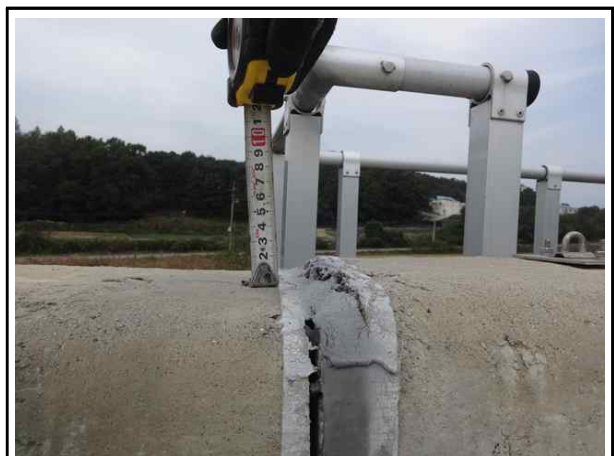
| 위치 | A1 |

| 현황 | 단차 L=14.0mm |
| 원인 | 시공미흡 |

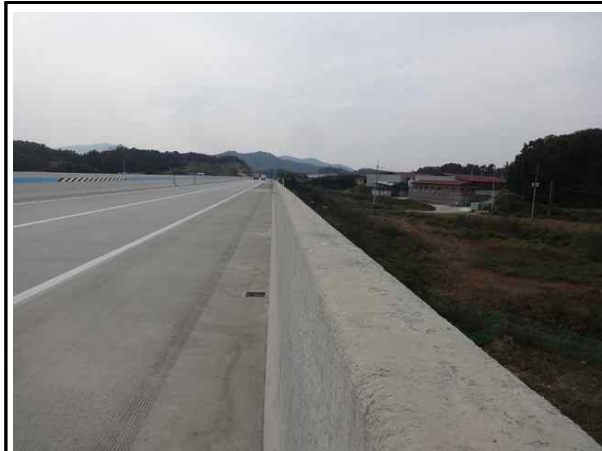
| 위치 | A2 |

| 현황 | 상면 박리 A=15.0m² |
| 원인 | 다짐불량, 시공미흡 |

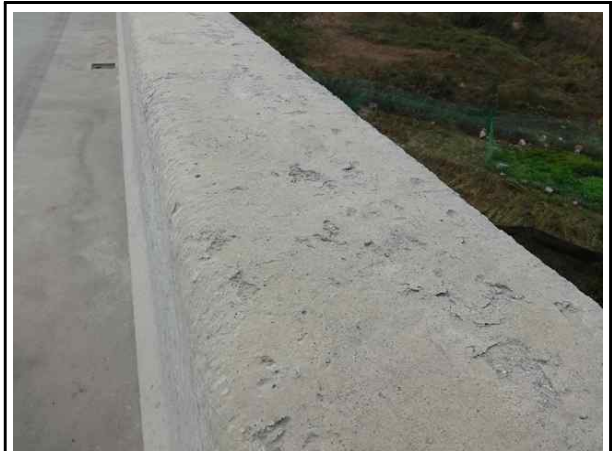
| 위치 | A2 |

| 현황 | 상면 박리 A=15.0m² |
| 원인 | 다짐불량, 시공미흡 |

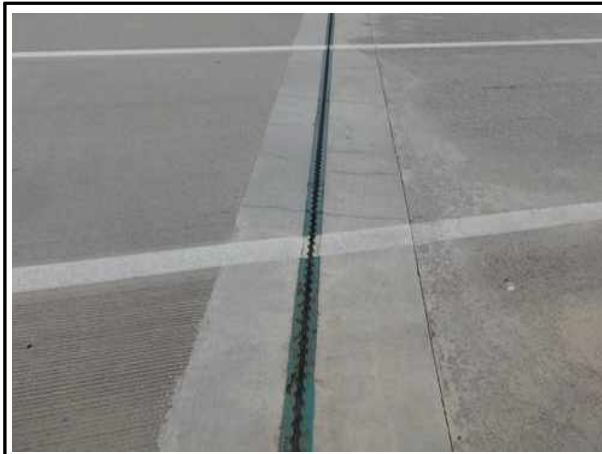
| 위치 | A1 |

| 현황 | 상태양호 |

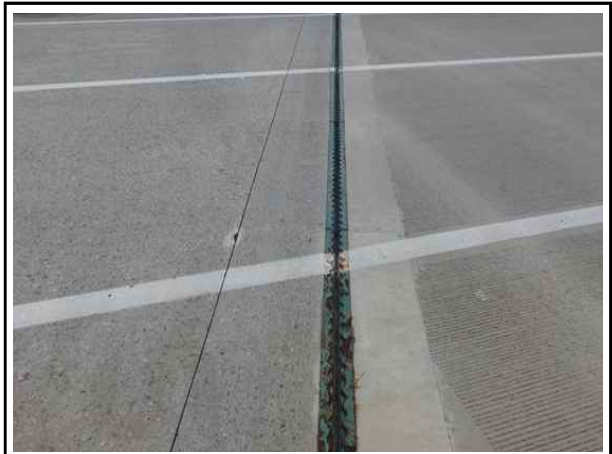
| 위치 | A1 |

| 현황 | 상태양호 |

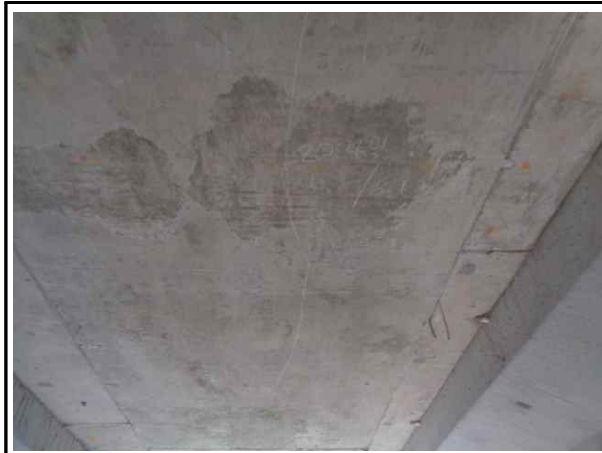
| 위치 | S1 |

| 현황 | 균열 폭 0.1mm |
| 원인 | 건조수축 |

- 바닥판에서 발생한 균열은 일방향 균열 폭0.1mm 수준이다. 일방향 균열은 건조수축 및 온도변화에 의해 발생한 것으로 조사되었으나 구조적인 균열이 아니나 하자 만료 기간전에 표면처리 등의 조치가 필요할 것으로 사료된다.

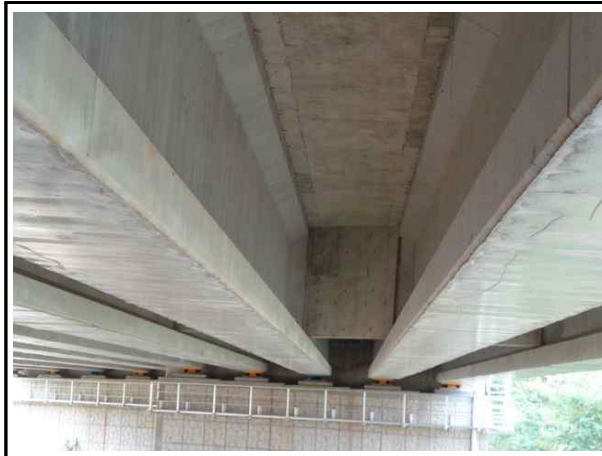
| 위치 | 거더 |

| 현황 | 상태양호 |

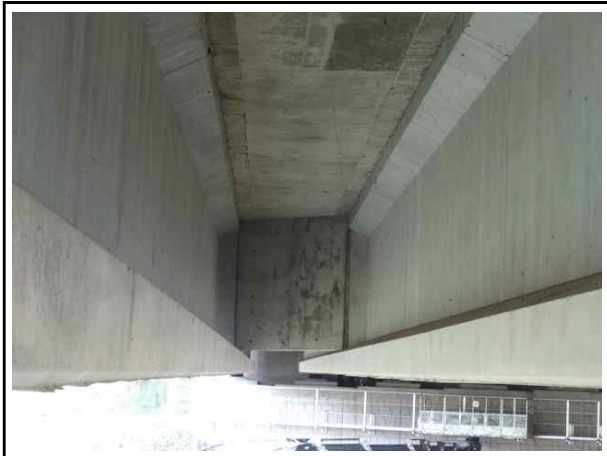
| 위치 | 가로보 |

| 현황 | 상태양호 |

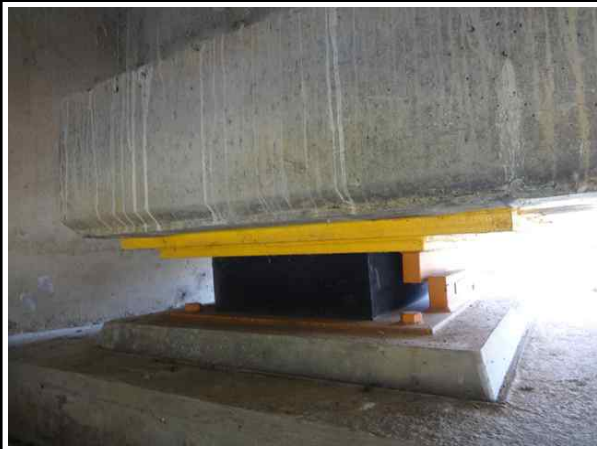
| 위치 | A1-SH1 |

| 현황 | 상태양호 |

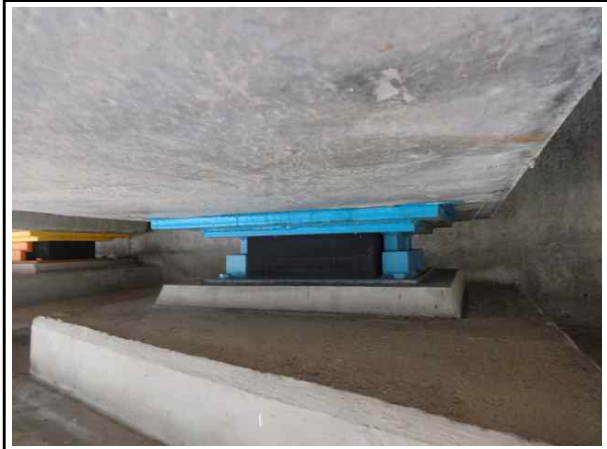
| 위치 | A1-SH3 |

| 현황 | 상태양호 |

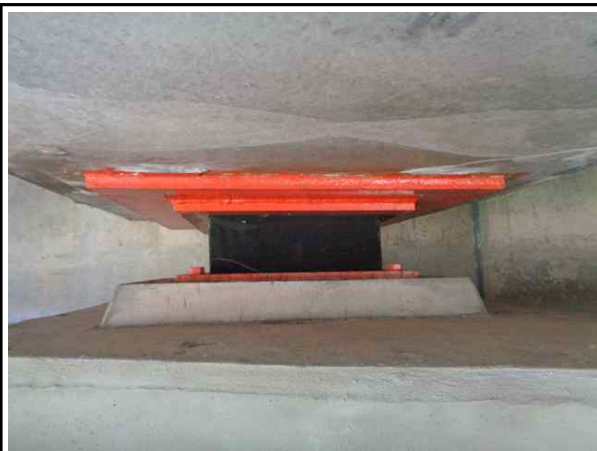
| 위치 | A2-SH2 |

| 현황 | 상태양호 |

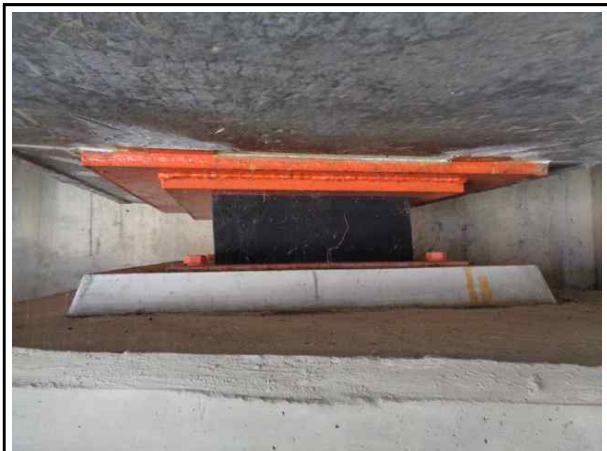
| 위치 | A2-SH5 |

| 현황 | 상태양호 |

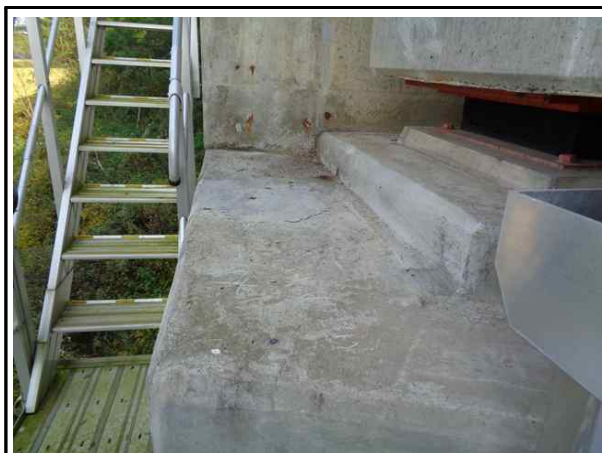
| 위치 | A2 |

| 현황 | 상부 박리(열화) |
| 원인 | 다짐불량, 시공미흡, 우수유입 |

- 조사된 박리(열화)는 다짐불량 및 시공미흡, 외측 우수유입에 의한 손상으로 부재의 내구성 확보 차원의 단면보수가 필요할 것으로 사료된다.
- 교대에서 발생한 균열은 일방향 균열 폭 0.2mm 수준이다. 일방향 균열은 건조수축 및 온도변화에 의해 발생한 것으로 조사되었으나 구조적인 균열이 아니나 하자 만료 기간전에 표면처리 등의 조치가 필요할 것으로 사료된다.

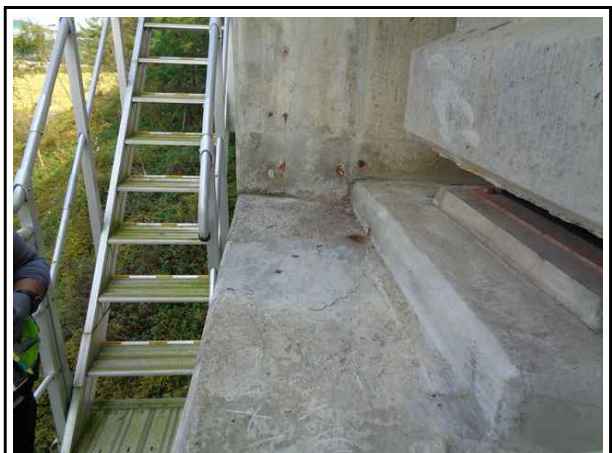
| 위치 | A2 |

| 현황 | 상부 박리(열화) |
| 원인 | 다짐불량, 시공미흡, 우수유입 |

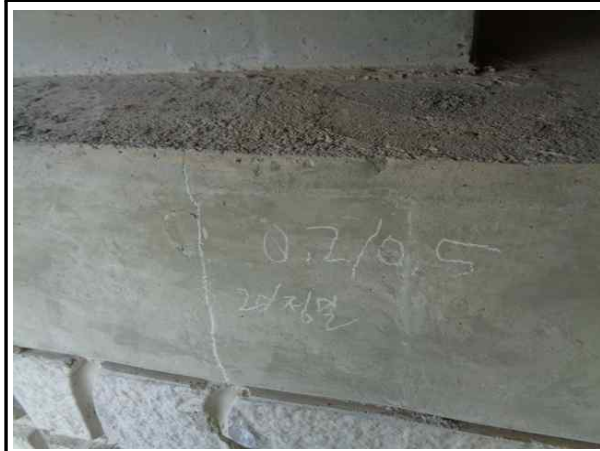
| 위치 | A2 |

| 현황 | 균열 폭 0.1mm |

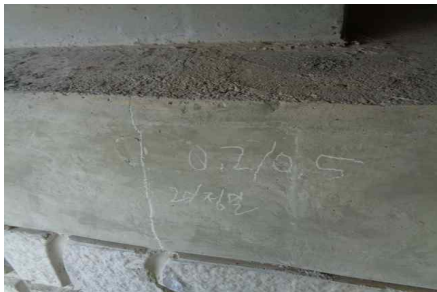
| 관리부재 | 금회조사결과 | 중점유지관리사항 |
|---|---|---|
| 바닥판 | <p>&lt;A2 균열&gt;</p> <p>&lt;A2 균열&gt;</p> | <p>□ 손상 현황</p> <p>:폭 0.3mm미만 균열 발생</p> <p>▶ 교대 균열<br/>(L=5.00m, 1개소)</p> <p>:교대 상면 박리(열화)</p> <p>▶ 교대 박리(열화)<br/>(A=1.00m<sup>2</sup>, 1개소)</p> <p>□ 중점유지관리 사항</p> <p>▶ 주기적인 점검을 통한 손상의 진전여부 확인</p> <p>▶ 외부 우수유입에 의한 백태 발생여부 확인</p> <p>▶ 신규손상 발생여부 확인</p> |
