# 제 9 장 성 산 교

### 9.1 시설물의 개요

성산교는 충청북도 청주시 청원구 오창읍 성산리 산153-13 일원 고속국도 32호선 상에 위치한 도로교량으로, 2018년 1월 준공 이후 현재까지 약 3년간 공용중인 설계하중 DB-24의 1등교이다.

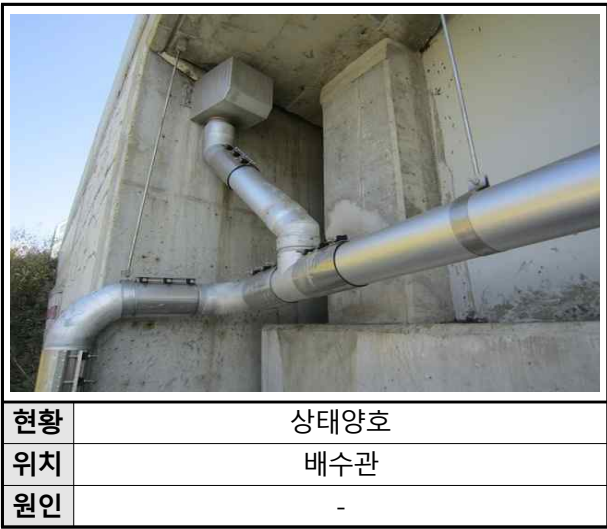
- 배수시설 외관조사 결과, 상부 집수구 그레이팅 설치상태는 양호하며, 배수구 막힘 등의 손상이 없는 상태로 확인 되었다.

- 배수시설은 기 점검과 비교하여 배수기능 및 통수성능에 문제가 없는 상태로 관리되고 있다.

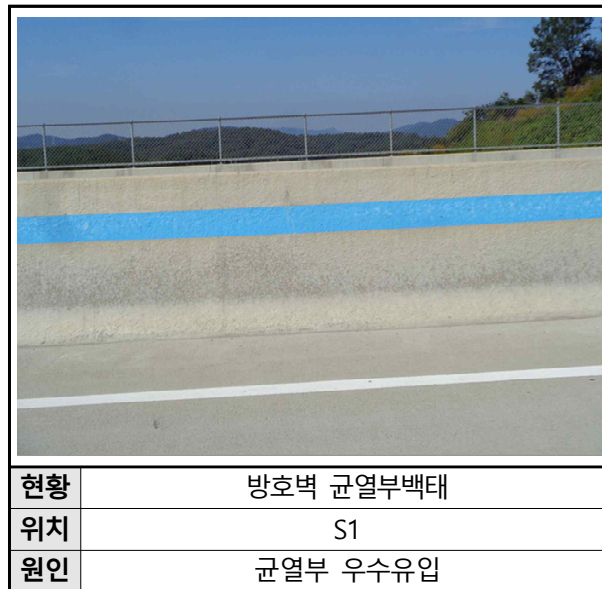
- 콘크리트 방호벽에서 발생한 주요 손상으로는 방호벽 균열부 백태 등이 일부 구간에 발생하였다.

- 방호벽에 발생한 균열부 백태 구간은 균열부 우수유입에 의한 손상으로 부재의 내구성 확보 차원의 백태 보수가 필요할 것으로 판단된다.

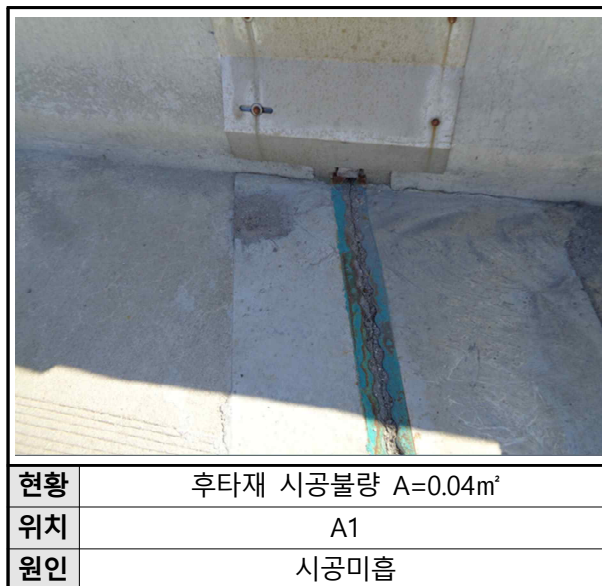
- 금회 점검에서는 신축이음장치의 본체와 후타재, 물받이 등 주요부재에 대한 외관 및 기능 상태를 조사하고, 연간 온도변화에 의한 신축거동량, 유간확보여부 등을 평가하기 위하여 신축이음장치 유간측정을 수행하였다. 계절별 신축량 조사 결과는 '3) 신축량 검토' 절에 상세히 서술하였다.
- 신축이음장치 외관조사 결과, 후타재에서 일부 열화가 발생하였고, 우천시 신축이음 누수여부 확인 결과, 특이사항은 없는 것으로 확인되었다.

- 후타재에서 발생한 시공불량은 초기 시공시 시공미흡에 의한 손상으로 단면보수 등의 조치가 요구된다.

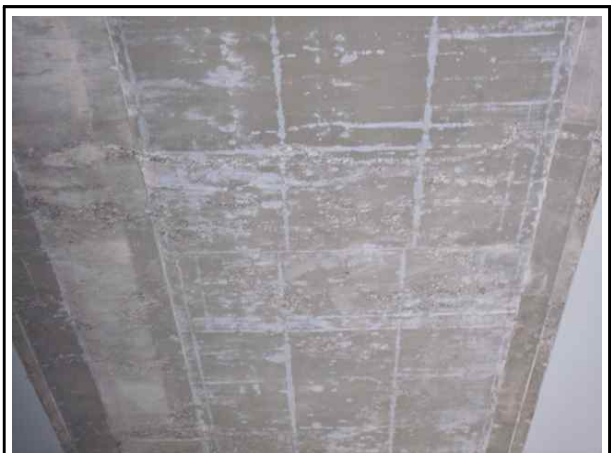
| 위치 | 바닥판 S1 |

| 현황 | 재료분리 1.0m×1.0m |

- 바닥판에서 발생한 재료분리의 경우, 거푸집 조기탈형, 공용중 진동, 시공미흡 등에 의한 손상으로 부재의 내구성 확보차원의 단면보수 등의 유지관리가 요구된다.

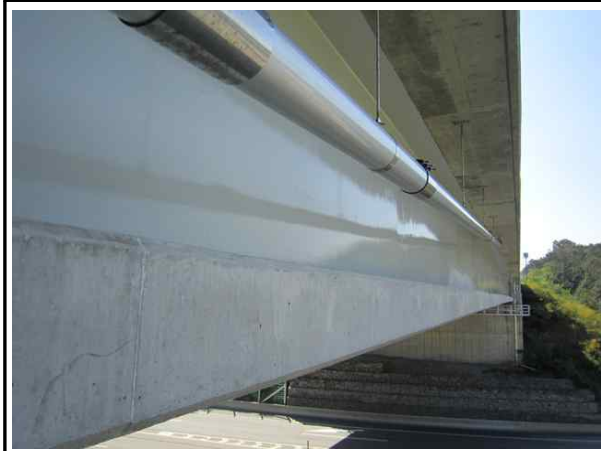
| 위치 | 거더 |

| 현황 | 상태양호 |

- 거더의 경우 현재 손상이 없는 양호한 상태로 확인되었으며, 주기적인 점검을 통한 손상의 발생여부 확인 등의 유지관리가 요구된다.

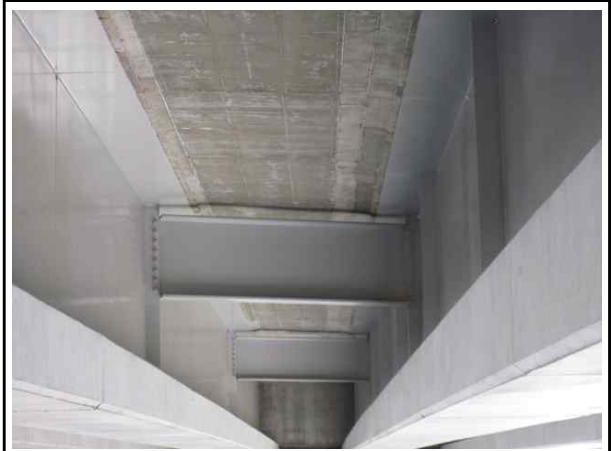
| 위치 | 가로보 |

| 현황 | 상태양호 |

- 가로보의 경우 현재 손상이 없는 양호한 상태로 확인되었으며, 주기적인 점검을 통한 손상의 발생여부 확인 등의 유지관리가 요구된다.

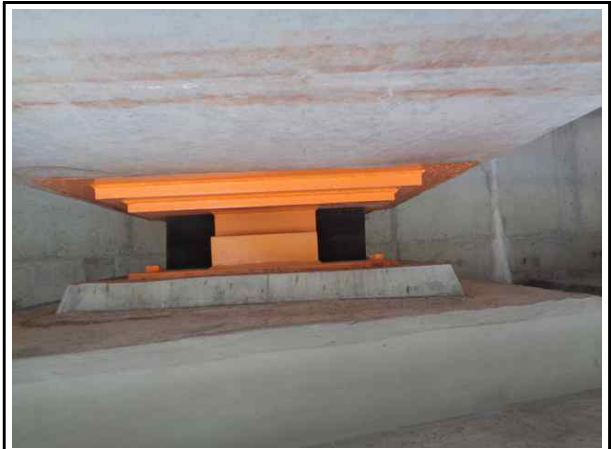
| 위치 | A1-SH8 |

| 현황 | 상태양호 |

- 교량받침의 외관조사 결과, 현재 손상이 없는 양호한 상태로 확인되었고, 받침은 주기적인 점검을 통한 손상의 발생여부 확인 등의 유지관리가 요구된다.

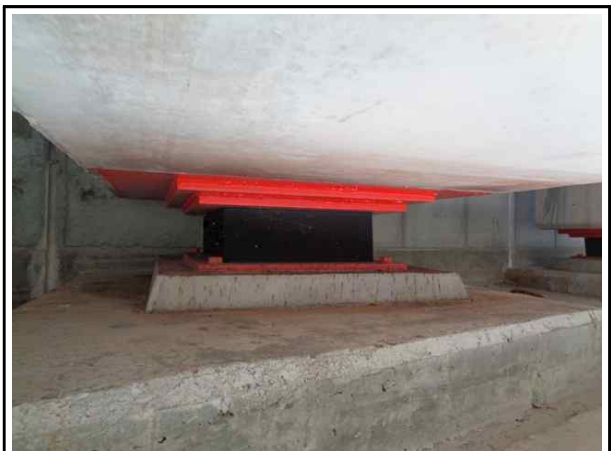
| 위치 | A2-SH7 |

| 현황 | 상태양호 |

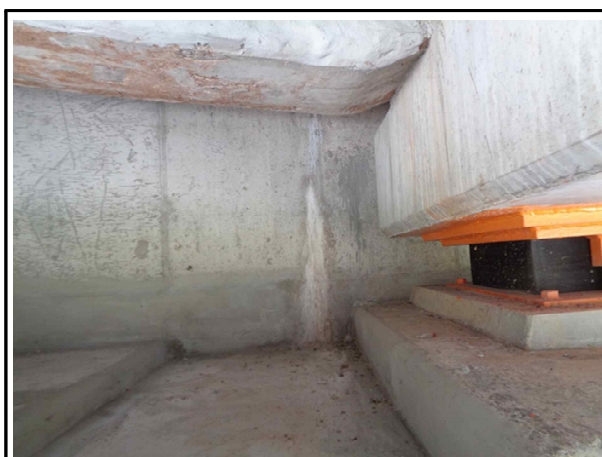
| 위치 | A1 |

| 현황 | 백태 0.3m×1.5m |
| 원인 | 외부 우수유입 |

- 교대에서 발생한 균열은 대부분 일방향 균열 폭0.2mm 수준이다. 일방향 균열은 건조수축 및 온도변화에 의해 발생한 것으로 조사되었으나 구조적인 균열이 아니나 하자 만료 기간전에 표면처리 등의 조치가 필요할 것으로 사료된다.
- 백태 및 균열부 백태의 경우 외부 우수유입에 의한 손상으로 현재 경미한 상태이나, 손상의 진전 방지를 위한 백태보수가 필요할 것으로 판단되며, 체수흔적의 경우 현재 양호한 상태로 확인되어 주기적인 점검을 통한 손상의 진전 및 추가 발생여부 확인 등의 유지관리가 요구된다.

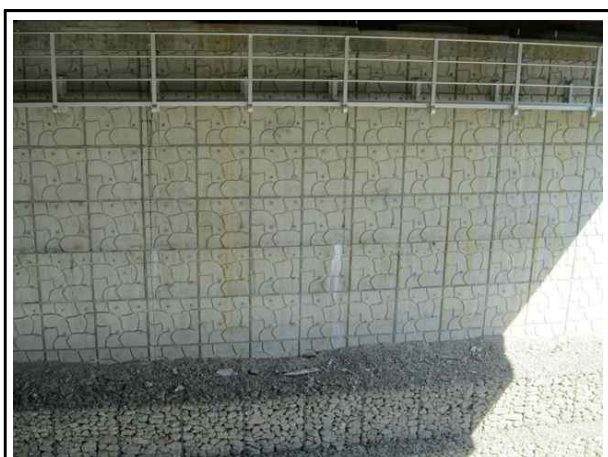
| 위치 | A2 |

| 현황 | 백태 0.3m×1.5m |
| 원인 | 외부 우수유입 |
