# 제 10 장 산수교 오창방향

## 제 10 장 산수교 오창방향

산수교(오창방향)는 충청북도 청주시 청원구 오창읍 양지리 155-2 일원 고속국도 32호선 상에 위치한 도로교량으로, 2018년 1월 준공 이후 현재까지 약 3년간 공용중인 설계하중 DB-24의 1등교이다.

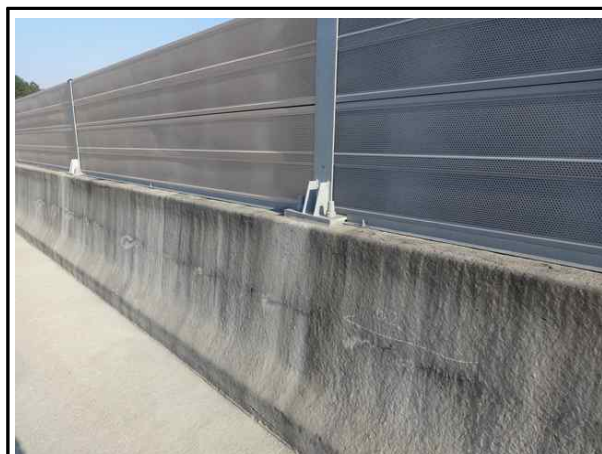
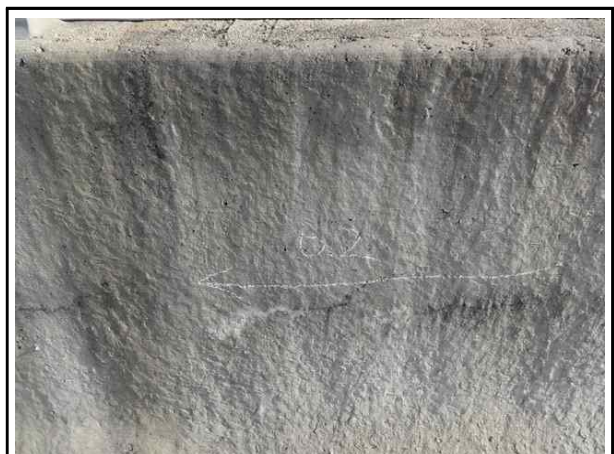
| 위치 | 오창방향 S2 |

| 현황 | 방호벽 균열 폭0.2mm |
| 원인 | 건조수축 |

- 방호벽에 발생한 균열은 폭0.2mm의 수평균열로, 포장부에서 일정한 높이(0.5m~0.8m)에서 발생되었으며, 균열의 규모, 방향성 등을 종합적으로 고려할 때 건조수축에 의한 균열인 것으로 판단된다. 기 발생한 손상부의 경우 구조물의 내구성에 영향을 미칠만한 수준은 아니나 손상의 진전 방지를 위한 표면처리 등의 조치를 취하는 것이 바람직 할 것으로 판단된다.

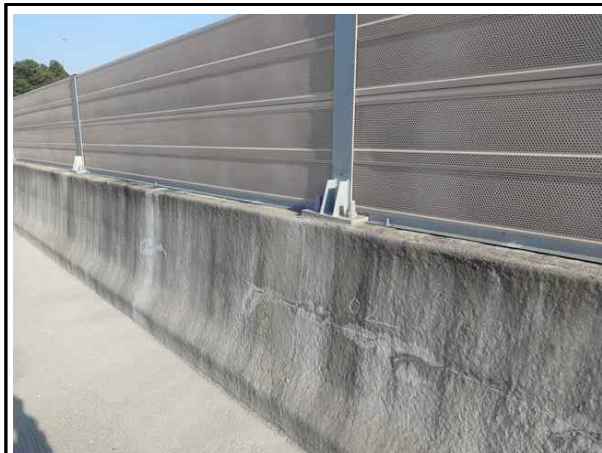
| 위치 | 오창방향 S3 |

| 현황 | 방호벽 균열 폭0.2mm |
| 원인 | 건조수축 |

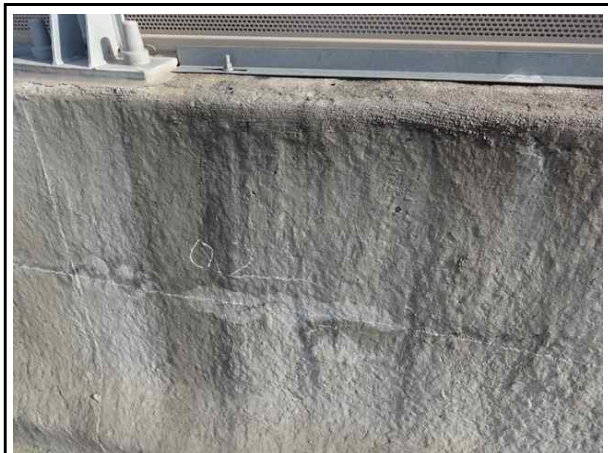
| 위치 | 오창방향 S4 |

| 현황 | 방호벽 균열 폭0.2mm |
| 원인 | 건조수축 |

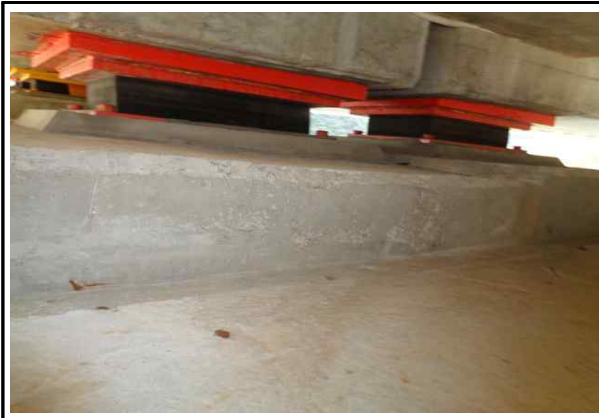
| 위치 | P1-SH7 |

| 현황 | 받침콘크리트 재료분리 0.1m×0.2m |
| 원인 | 시공초기 다짐부족 |

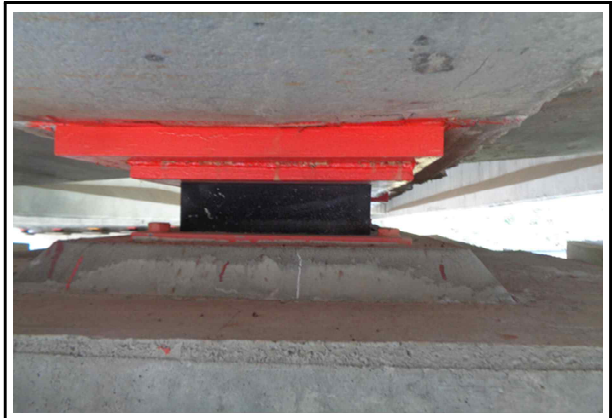
| 위치 | P3-SH4 |

| 현황 | 무수축물탈 균열, 폭0.2mm |
| 원인 | 건조수축, 온도변화 |

- 받침물탈에 발생한 균열은 폭0.3mm미만으로 건조수축 및 온도변화에 의한 손상으로 판단되며, 기점검과 비교시 진전이 없는 상태로 확인되었다. 해당 손상의 경우 하자기간 내 발생한 손상으로 하자보수후 손상의 재발생 파악 등의 유지관리를 실시하는 것이 바람직 할 것으로 판단된다.
- 받침콘크리트 일부구간에 발생한 재료분리의 경우 시공초기 다짐부족에 의한 손상으로 판단되며, 기 점검 이후 일부 손상에 대한 보수를 실시한 것으로 확인되었다. 현재 보수부의 상태는 양호하며, 미보수된 손상부의 경우 단면보수 등의 조치를 취하는 것이 바람직 할 것으로 판단된다.
- 금회 조사된 A2-SH3 받침스토퍼 간섭의 경우 당초 스토퍼 가설시 탄성받침의 특성상 고정단일지라도 소폭의 신축여유량을 감안하여 스토퍼를 설치해야 하나, 교축방향 스토퍼 설치시 타이트하게 변위를 억제하도록 설치함으로 인해 발생한 것으로 판단된다. 다만, 현재 주변부재의 손상이 발생하지 않은바, 보수보다는 주기적인 점검을 통한 주의관찰 후 손상의 진전시 적절한 조치를 취하는 것이 바람직 할 것으로 판단된다.

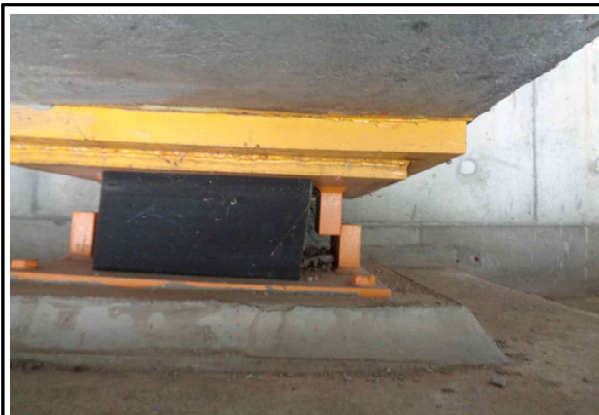
| 위치 | A2-SH3 |

| 현황 | 스토퍼 간섭 1EA |
| 원인 | 초기 셋팅미흡 |

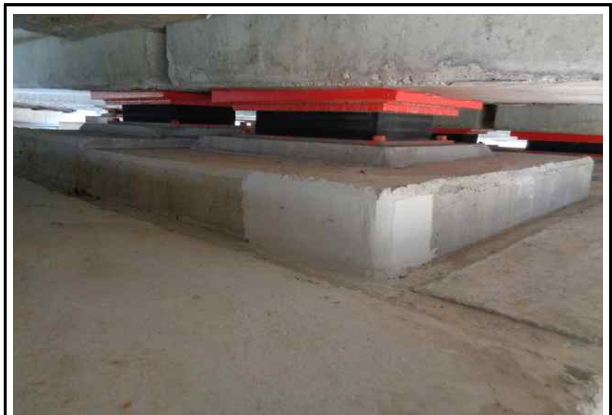
| 위치 | P1-SH7 |

| 현황 | 받침콘크리트 재료분리 보수완료 |
