# 제 11 장 산수교 옥산방향

산수교(옥산방향)는 충청북도 청주시 청원구 오창읍 양지리 155-2 일원 고속국도 32호선 상에 위치한 도로교량으로, 2018년 1월 준공 이후 현재까지 약 3년간 공용중인 설계하중 DB-24의 1등교이다.

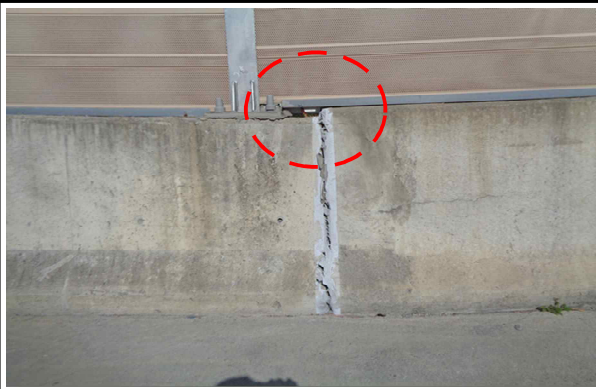
| 위치 | 옥산방향 S1측 접속부 |

| 현황 | 방호벽 단차, t=4.0cm |
| 원인 | 접속부 토사유실 |

- 방호벽의 S1측 접속부에 발생한 단차의 경우 접속부 토사유실에 의한 손상으로 판단된다. 다만, 현재 손상정도가 경미하고 구조물의 안전성에 영향을 미칠만한 손상은 아니므로 주의관찰 후 손상의 진전 시 적절한 조치를 취하는 것이 바람직 할 것으로 판단된다.
- 방호벽의 S4측 접속부에 발생한 파손의 경우 외부충격에 의한 손상으로 판단되며, 현재 손상 정도는 경미하나 손상의 진전 방지를 위한 단면보수 등의 조치가 요망된다.

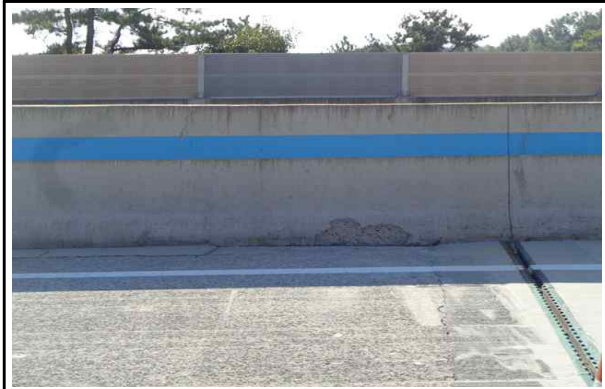
| 위치 | 옥산방향 S4측 접속부 |

| 현황 | 중양분리대 파손 0.5m×1.0m |
| 원인 | 외부충격 |

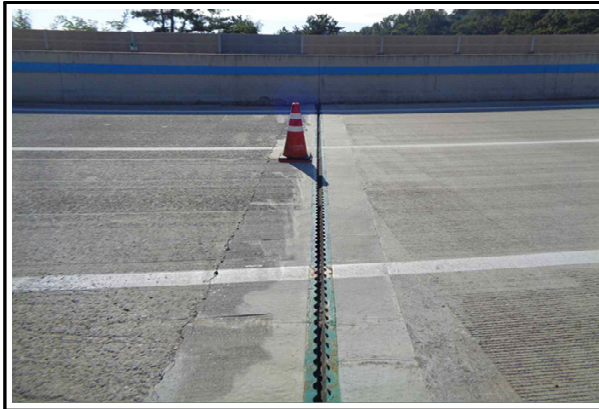
| 위치 | 옥산방향 A2 |

| 현황 | 본체 부식 L=3.0m |
| 원인 | 경년열화 |

- 점검 결과, 신축이음장치의 경우 전반적으로 양호하나, A2 일부구간 본체 부식이 발생된 것으로 확인되었다. 발생한 손상의 경우 경년열화에 의한 손상으로 현재 손상정도가 경미하여, 주의관찰 후 손상의 진전 시 적절한 조치를 취하는 것이 바람직 할 것으로 판단된다.
- 그 외 신축이음의 거동에 영향을 미칠만한 손상은 발생되지 않은 것으로 확인되었으며, 신축이음부의 경우 공용기간이 증가할수록 유간부에 이물질이 퇴적되어 신축이음장치 거동에 영향을 미칠수 있으므로 주기적인 유지관리를 통한 관리가 필요하다.

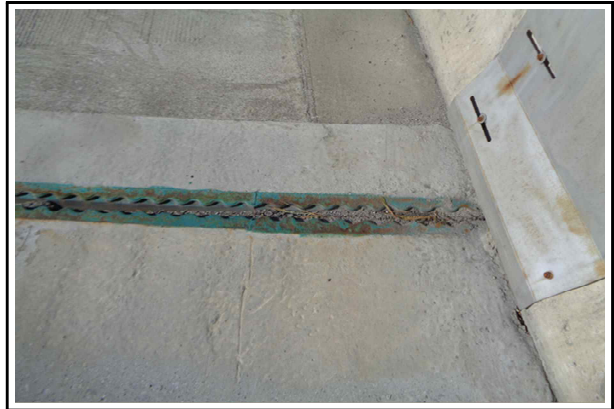
| 위치 | 옥산방향 A2 |

| 현황 | 본체 부식 L=3.0m |
| 원인 | 경년열화 |

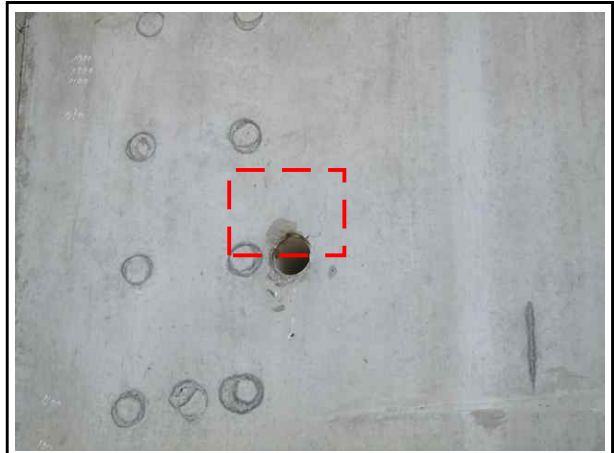
| 위치 | 거더 S3-G1 |

| 현황 | 인양홀 주위 박리 0.2m×0.2m |
| 원인 | 거더 거치시 충격 |

- 금회 점검시 조사된 거더의 파손 및 박리의 경우 인양홀 주위 및 거더 하면에서 발생되었으며, 이는 거더 거치 및 시공중 충격에 의한 손상으로 판단된다. 기 발생한 손상부의 경우 손상의 진전 방지 및 구조물의 내구성 저하 방지를 위한 단면보수가 필요할 것으로 판단된다.

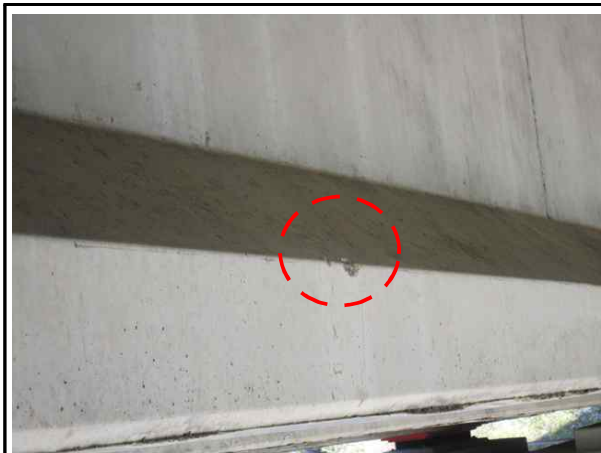
| 위치 | 거더 S3-G3 |

| 현황 | 파손 0.1m×0.1m |
| 원인 | 시공중 외부충격 |

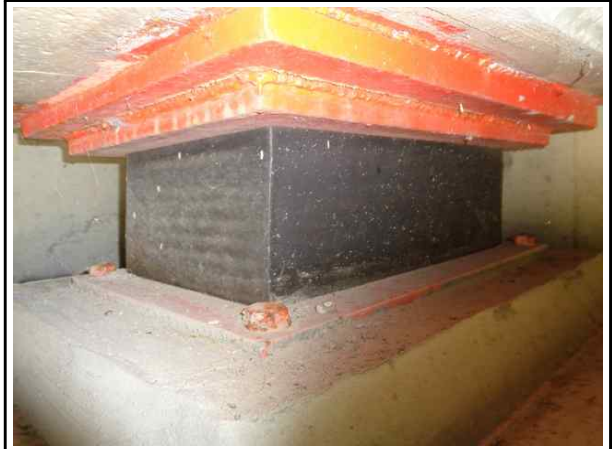
| 위치 | A1-SH5 |

| 현황 | 볼트 부식 |
| 원인 | 공용기간 증가에 의한 열화 |

- 받침장치에 발생된 볼트 부식의 경우 경년열화에 의한 손상으로 판단되며, 손상의 진전 방지를 위한 도장보수 등의 조치가 요망된다.
- 받침콘크리트 일부구간에 발생된 재료분리의 경우 시공초기 다짐부족에 의한 손상으로 판단되며, 박리나 박락 등의 손상으로 진전 가능성은 없는 상태이며, 주의관찰 후 손상의 진전시 단면보수 등의 조치를 취하는 것이 바람직 할 것으로 판단된다.

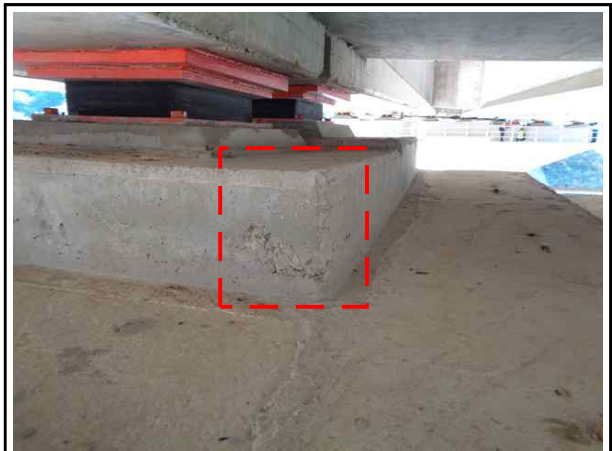
| 위치 | P3-SH8 |

| 현황 | 받침콘크리트 재료분리 0.1m×0.4m |

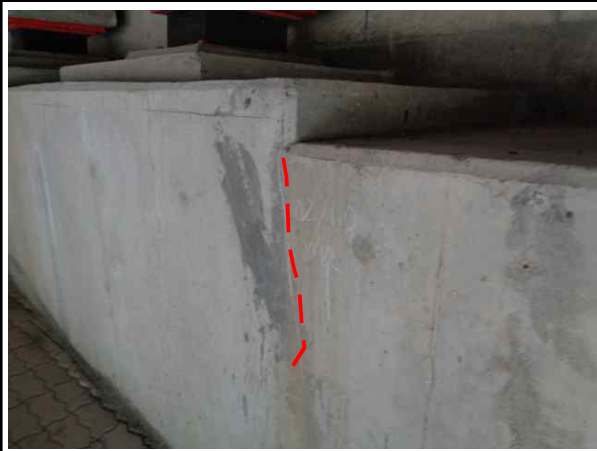
| 위치 | A1 구체 |

| 현황 | 균열 폭0.2mm |
| 원인 | 건조수축, 온도변화 |

- 금회 점검시 조사된 교대 및 교각의 균열은 전개소 폭0.1~0.2mm의 미세균열로 건조수축, 온도변화, 콘크리트의 재료특성 등에 의한 비구조적 손상으로 판단된다. 기 발생한 손상부의 경우 손상의 진전 방지를 위한 표면처리 등의 조치가 요망된다.
- 교대 A2 홍벽에서 발생한 백태의 경우 균열부 우수유입에 의한 손상으로 판단되며, 손상의 진전 방지를 위한 백태보수 등의 조치가 필요하다.

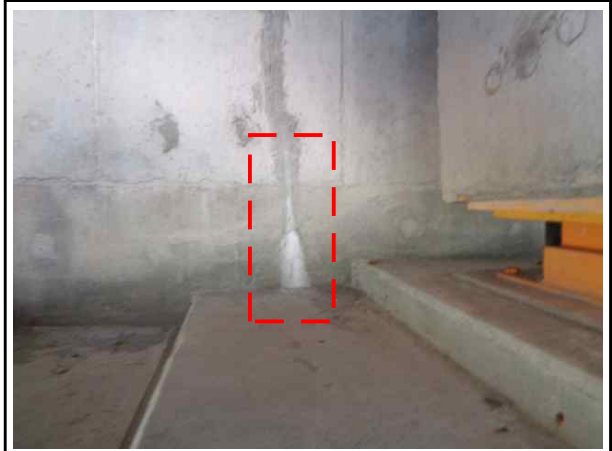
| 위치 | A2 홍벽 |

| 현황 | 백태 0.2m×0.3m |
| 원인 | 균열부 우수유입 |

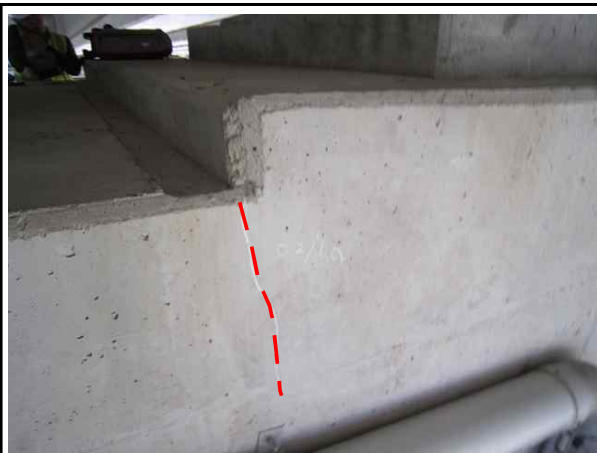
| 위치 | P2 코핑부 |

| 현황 | 균열 폭0.2mm |
| 원인 | 건조수축, 온도변화 |

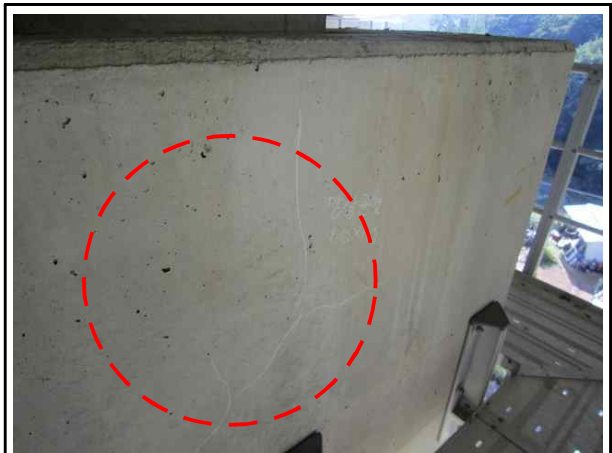
| 위치 | P2 코핑부 |

| 현황 | 망상균열 폭0.2mm |

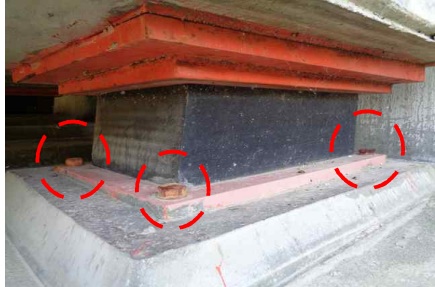
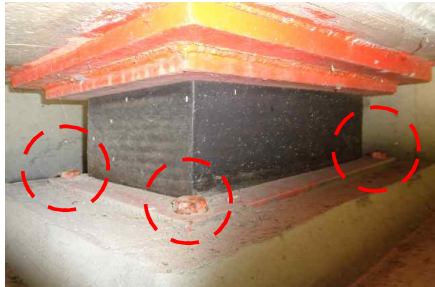
| 관리부재 | 금회조사결과 | 중점유지관리사항 |
|---|---|---|
| 바닥판 | <p>&lt;A1-Sh1 볼트 부식&gt;</p> <p>&lt;A1-Sh5 볼트 부식&gt;</p> | <p>□ 손상 현황</p> <p>▶ 교량받침 볼트 부식 발생<br/>(A1-Sh1, 3, 4, 5 4개소, 총 11EA)<br/>: 받침장치의 볼트 부식의 경우 외기에 노출되어 있는 상태로 공용기간 증가 및 외부 환경에 의해 도장박리가 발생되고 그 후 부식으로 손상이 진전되어 발생된 것으로 판단됨</p> <p>□ 중점유지관리 사항</p> <p>▶ 기 손상부의 경우 손상의 진전 방지를 위한 도장보수가 필요하며, 보수시에는 손상부를 완전히 제거한 후 도장보수를 실시하는 것이 바람직함</p> <p>▶ 보수 후에는 주기적인 점검을 통한 손상의 재발생 여부 파악 등의 유지관리가 필요함</p> |
