# 제 12 장 복 현 1 교

## 12.1 시설물의 개요

복현1교는 충청북도 청주시 청원구 오창읍 복현리 65-4 일원 고속국도 32호선 상에 위치한 도로교량으로, 2018년 1월 준공 이후 현재까지 약 3년간 공용중인 설계하중 DB-24의 1등교이다.

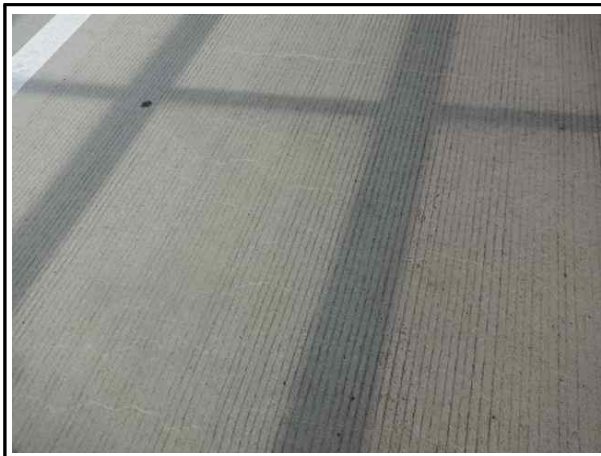
| 위치 | 오차방향 S2 |

| 현황 | 포장 망상균열 A=90m² |
| 원인 | 건조수축, 차량하중, 중차량 반복통행 |

- 교면포장에서는 경년에 따른 표면 마모와 차량 윤회중 및 건조수축으로 인한 포장 망상균열이 발생되어 있는 상태이다. 현재 손상의 발생 범위와 규모는 일부 구간에 국한된 수준으로 통행 차량의 안전 및 구조물의 사용성에 지장을 주고 있지는 않으나, 사용성 확보를 위한 적절한 보수를 시행하되, 향후 방수층 및 바닥판에 영향을 주는 수준까지 진행될 경우 전면 재포장을 고려하여야 한다.
- 교면포장 일부구간 발생한 포장 패임의 경우 차량하중, 중차량 반복통행 등에 의한 손상으로 판단된다. 다만, 현재 손상정도가 경미하며 차량의 주행성에 영향을 미칠만한 수준은 아니므로 주의관찰 후 손상의 진전 시 적절한 조치를 취하는 것이 바람직 할 것으로 판단된다.

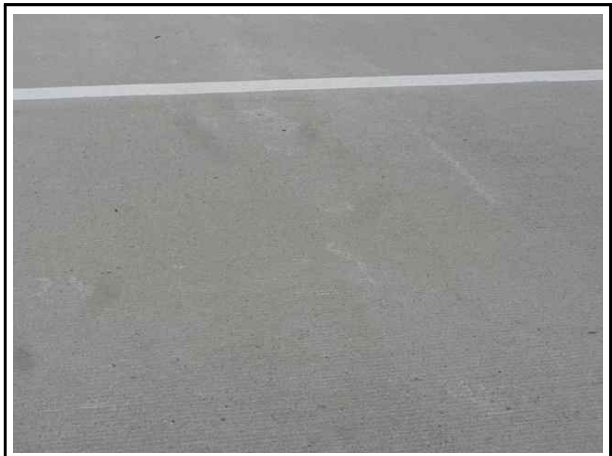
| 위치 | 오차방향 S3 |

| 현황 | 포장 망상균열 A=60m² |

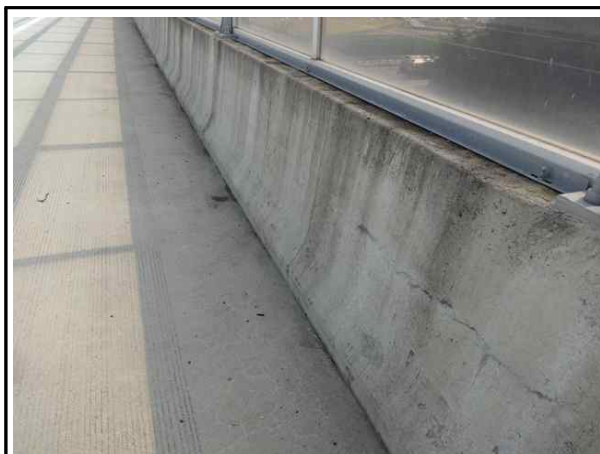
| 위치 | 오창방향 S1 |

| 현황 | 방호벽 균열 폭0.2mm |
| 원인 | 소성침하 |

- 방호벽에 발생한 균열은 폭0.2mm의 수평균열로, 포장부에서 일정한 높이(0.5m~0.8m)에서 발생되었으며, 균열의 방향성 등을 종합적으로 고려할 때 소성침하에 의한 균열인 것으로 판단된다. 또한, 중앙분리대에 발생한 균열은 폭0.2~0.3mm의 수직균열로, 건조수축 및 온도변화, 콘크리트의 재료적 특성에 의한 손상으로 판단된다. 기 발생한 손상부의 경우 비구조적 손상으로 구조물의 안전성에 영향을 미칠만한 손상은 아니나 손상의 진전 방지를 위한 표면처리, 주입보수 등의 조치가 요망된다.
- 방호벽 및 중앙분리대에 발생한 균열부 백태의 경우 균열부 우수유입에 의한 손상으로 손상의 진전 방지를 위한 백태보수 등의 조치가 필요하다.

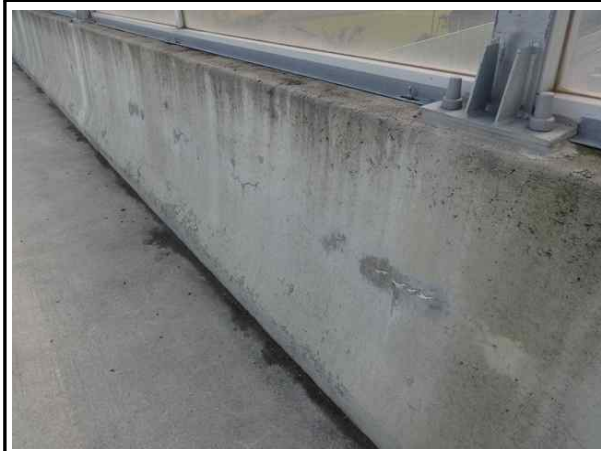
| 위치 | 오창방향 S2 |

| 현황 | 방호벽 균열부 백태 L=1.0m |
| 원인 | 균열부 우수유입 |

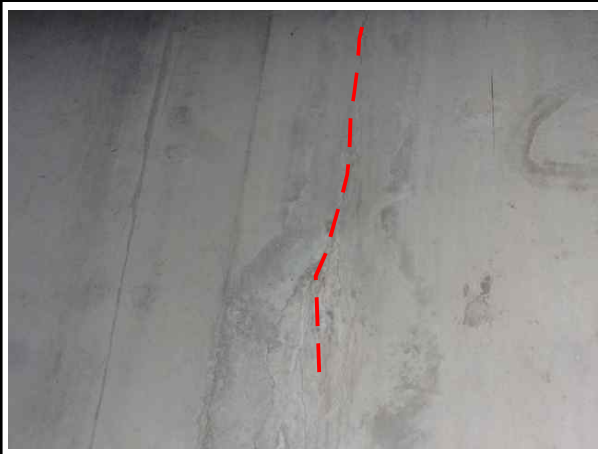
| 위치 | A1 흥벽 |

| 현황 | 균열 폭0.3mm이상 |
| 원인 | 건조수축, 온도변화 |

- 금회 점검시 조사된 교대 및 교각의 균열 및 망상균열은 대부분 폭0.1~0.2mm의 미세균열로 건조수축, 온도변화, 콘크리트의 재료특성 등에 의한 비구조적 손상으로 판단된다. 기 발생된 손상부의 경우 손상의 진전 방지를 위한 표면처리 등의 조치가 요망된다. 다만, 교대 및 교각 일부구간 발생된 폭0.3mm이상 균열의 경우 균열부 우수유입시 철근부식 등의 손상을 야기하므로 우선적인 보수가 필요할 것으로 판단된다.
- 교각 일부구간 발생된 재료분리, 파손 등의 단면손상의 경우 시공초기 다짐부족 및 시공중 외부충격 등에 의한 손상으로 손상의 진전 방지 및 구조물의 내구성 저하 방지를 위한 단면보수 등의 조치가 요망된다.
- 교대 구체 상면에 발생된 박리 및 교각 코핑부에 발생된 열화의 경우 외부 우수유입에 의한 손상으로 판단된다. 열화의 경우 손상정도가 경미하여 주의관찰 후 손상의 진전 시 적절한 조치를 취하는 것이 바람직 할 것으로 판단되며, 박리의 경우 손상의 진전 방지를 위한 단면보수가 필요하다. 특히, 교대 구체에 발생된 박리의 경우 신축이음 단부측 누수 등에 의한 손상으로 판단되는바, 보수 후 손상의 재발생시 신축이음 하부와 연계한 보수가 필요하다.
- 교대 A2측 법면에 발생된 토사유실 및 배수로 파손의 경우 배수로 파손부를 통한 우수유입에 의해 법면 토사가 유실되어 발생한 것으로 판단된다. 기 발생된 손상부의 경우 손상의 진전 방지를 위한 배수로 파손부 단면보수가 필요하며, 법면 토사유실의 경우 주의관찰 후 손상의 재발생시 되메우기 등의 조치를 취하는 것이 바람직 할 것으로 판단된다.

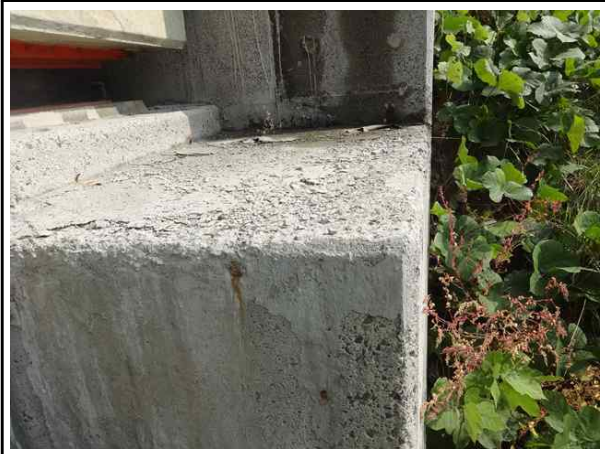
| 위치 | A2 구체 |

| 현황 | 박리 1.0m×2.0m |
| 원인 | 외부 우수유입 |

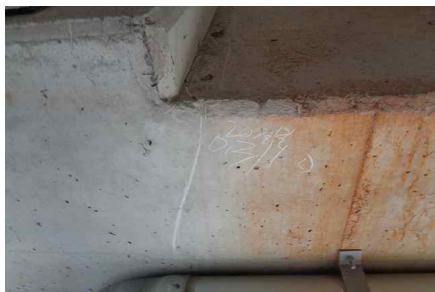
| 관리부재 | 금회조사결과 | 중점유지관리사항 |
|---|---|---|
| 하부구조<br>(교대, 교각) | <br><교대 A1 폭0.3mm이상 균열><br><br><교각 P2 폭0.3mm이상 균열> | <p>□ 손상 현황</p> <p>▶ 하부구조 폭0.3mm이상 균열 발생<br/>(교대 A1 및 교각 P2, 4개소)<br/>: 건조수축, 온도변화 등에 의한 폭0.3mm이상 균열 발생</p> <p>□ 중점유지관리 사항</p> <p>▶ 손상의 진전 방지 및 구조물의 내구성 저하 방지를 위한 주입보수 등의 조치 필요</p> <p>▶ 보수 후 주기적인 점검을 통한 손상의 재발생 파악 등의 유지관리 필요</p> |
