# 제 13 장 복 현 3 교

### 13.1 시설물의 개요

복현3교는 충청북도 청주시 청원구 오창읍 장대리 20-2 일원 고속국도 32호선 상에 위치한 도로교량으로, 2018년 1월 준공 이후 현재까지 약 3년간 공용중인 설계하중 DB-24의 1등교이다.

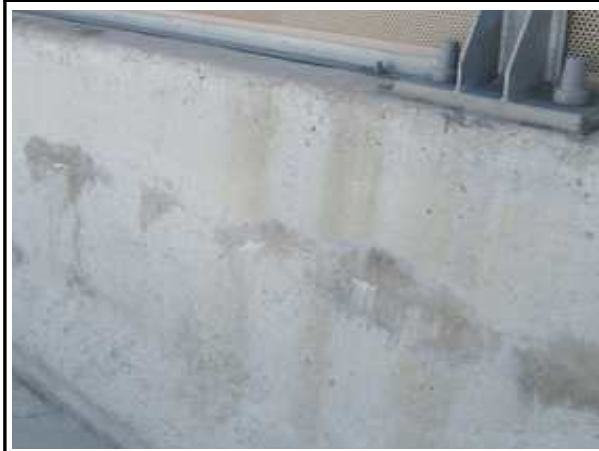
| 위치 | 오창방향 S1 |

| 현황 | 방호벽 균열부 백태 L=0.5m |
| 원인 | 균열부 우수유입 |

- 방호벽에 발생한 균열부 백태 구간은 균열부 우수유입에 의한 손상으로 판단된다. 발생균열은 난간의 기능적인 측면에 영향을 미치는 요인은 아니나, 부재의 내구성 확보 차원의 백태보수 등의 보수가 요구된다.

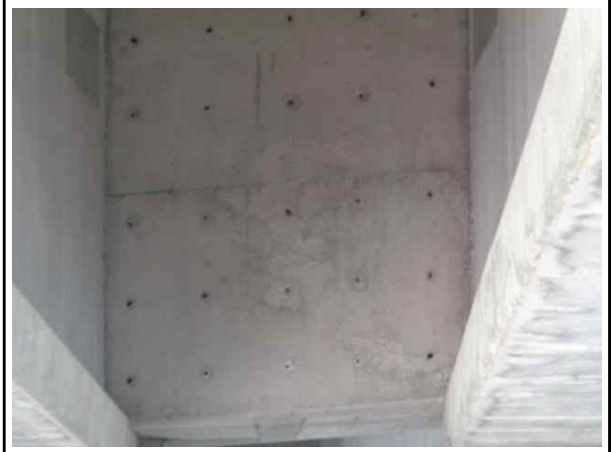
| 위치 | 가로보 S3-G5~G6 CB1 |

| 현황 | 재료분리 1.0m×2.0m |

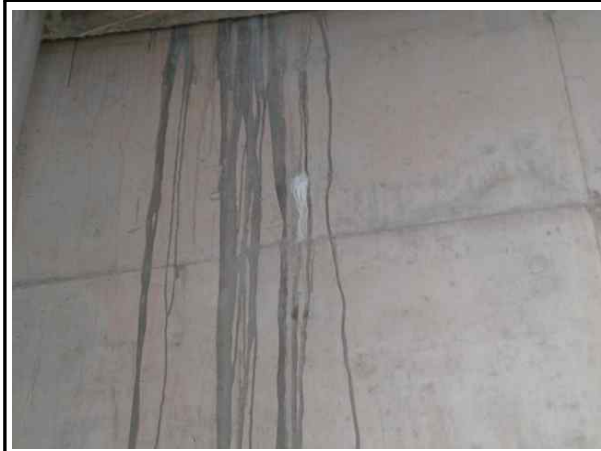
| 위치 | 교대 A2 |

| 현황 | 백태 0.1m×0.2m |
| 원인 | 건조수축 및 온도변화 |

- 조사된 백태 및 균열의 경우 시공초기 건조수축 및 온도변화에 의해 발생된 것으로 판단되며, 현재 경미한 상태이나, 구조적인 손상이 아니므로 지속적인 관찰 후 진전시 보수하는 것이 적절할 것으로 판단된다.

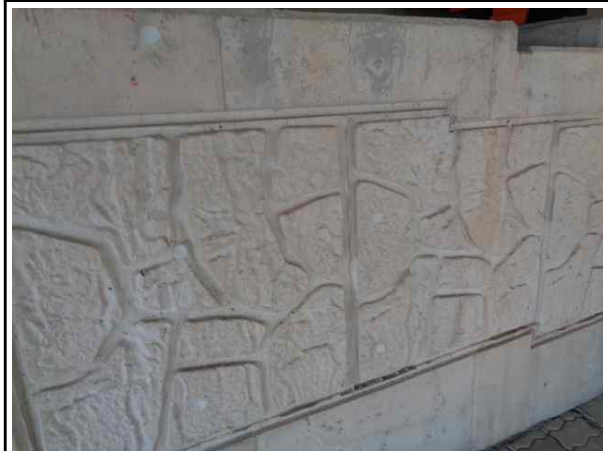
| 위치 | 교대 A2 |

| 현황 | 균열 폭0.2mm |
| 원인 | 건조수축 및 온도변화 |

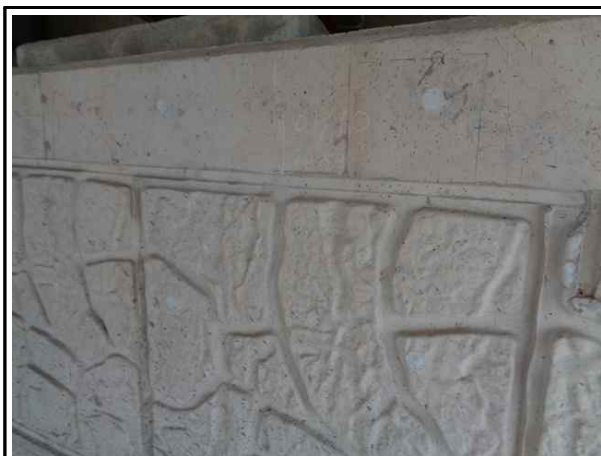
| 위치 | 교대 A2 |

| 현황 | 균열 폭0.1mm |
| 원인 | 건조수축 및 온도변화 |

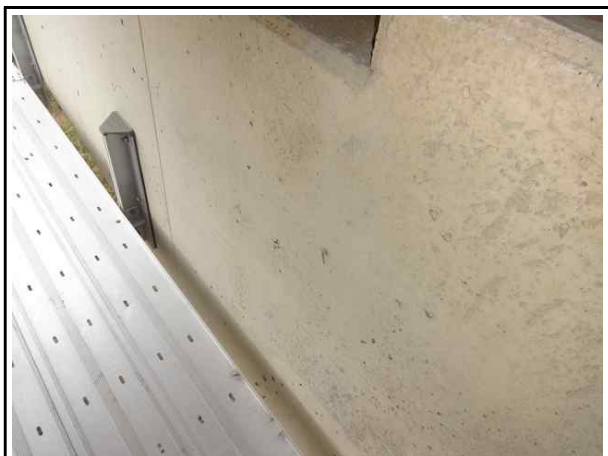
| 위치 | 교각 P1 |

| 현황 | 균열 폭0.2mm |
