# 제 14 장 서오창IC R-A1교

## 제 14 장 서오창IC R-A1교

서오창IC R-A1교는 충청북도 청주시 청원구 오창읍 성산리 261-5 일원 고속국도 32호선 상에 위치한 도로교량으로, 2018년 1월 준공 이후 현재까지 약 3년간 공용중인 설계하중 DB-24의 1등교이다.

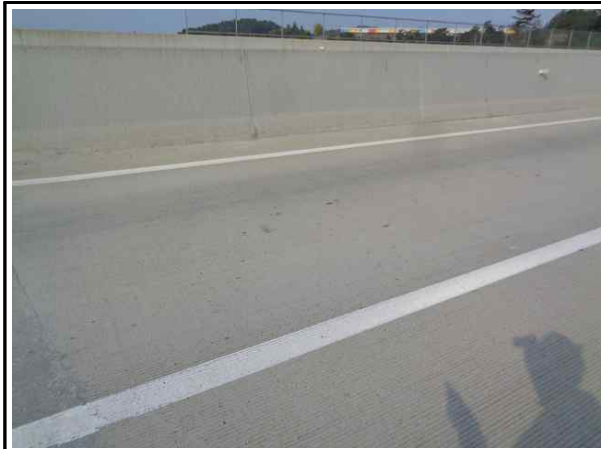
| 위치 | 서오창IC방향 S1 |

| 현황 | 포장 망상균열 A=20.00m² |
| 원인 | 건조수축, 차량하중, 중차량 반복통행 |

- 교면포장에서는 서오창IC방향에 경년에 따른 표면 마모와 차량 윤택중 및 건조수축으로 인한 포장 망상균열이 발생되어 있는 상태이다. 현재 손상의 발생 범위와 규모는 일부 구간에 국한된 수준으로 통행 차량의 안전 및 구조물의 사용성에 지장을 주고 있지는 않으나, 사용성 확보를 위한 적절한 보수를 시행하되, 향후 방수층 및 바닥판에 영향을 주는 수준까지 진행될 경우 전면 재포장을 고려하여야 한다.

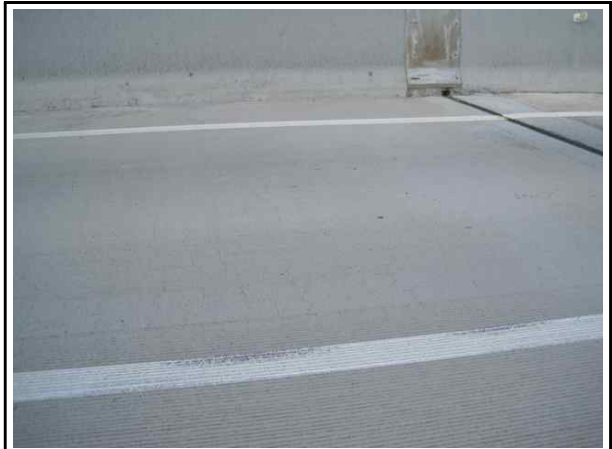
| 위치 | 서오창IC방향 S1 |

| 현황 | 포장 망상균열 A=15.00m² |
| 원인 | 건조수축, 차량하중, 중차량 반복통행 |

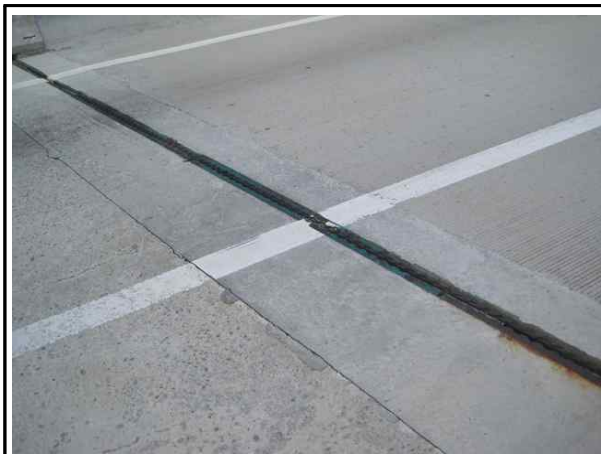
| 위치 | 서오창IC방향 A1 |

| 현황 | 본체부식 L=9.0m |
| 원인 | 습기흡착, 우수유입 |

- 본체부식의 경우 공용중 신축이음 본체표면에 습기흡착, 우천시 우수유입 등에 의한 손상으로 현재 차량통행에 영향을 주지는 않는 것으로 판단되나 손상 진전시 재도장등의 조치가 필요하다고 판단된다.

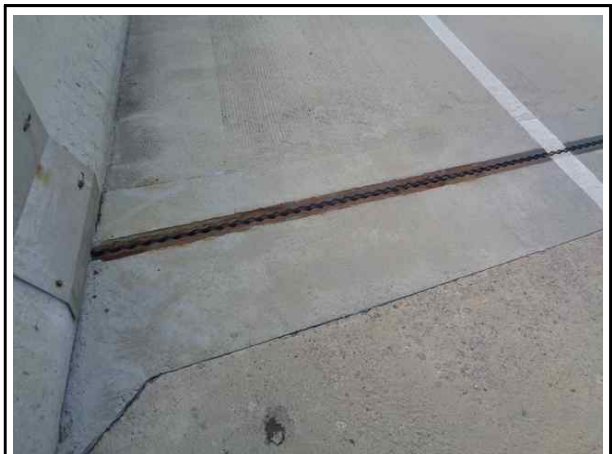
| 위치 | 서오창IC방향 A2 |

| 현황 | 본체부식 L=9.0m |
| 원인 | 습기흡착, 우수유입 |

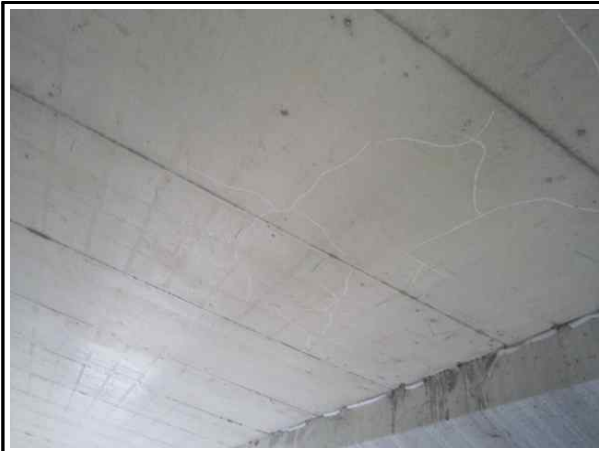
| 위치 | 바닥판 S1 |

| 현황 | 망상균열 A=7.50m <sup>2</sup> |
| 원인 | 건조수축 |

- 바닥판에서 발생한 균열은 최대 폭0.2mm 의 망상균열이다. 건조수축 및 온도변화에 의해 발생된 것으로 금회 장비를 이용한 근접 조사시 신규로 조사되었으나 구조적인 균열이 아니나 내구성 확보차원의 표면처리 등의 보수가 적절할 것으로 판단된다.

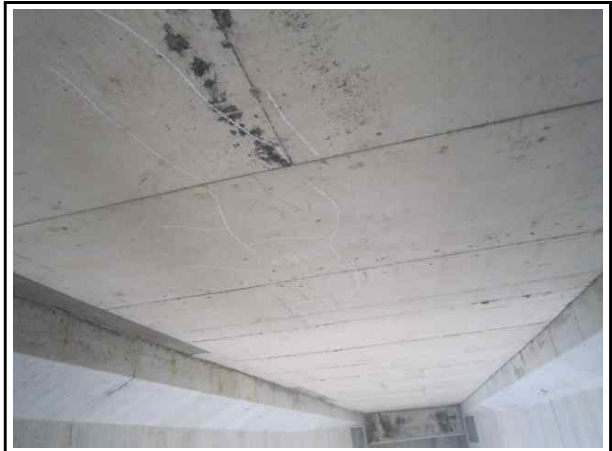
| 위치 | 바닥판 S1 |

| 현황 | 망상균열 A=7.50m <sup>2</sup> |
| 원인 | 건조수축 |

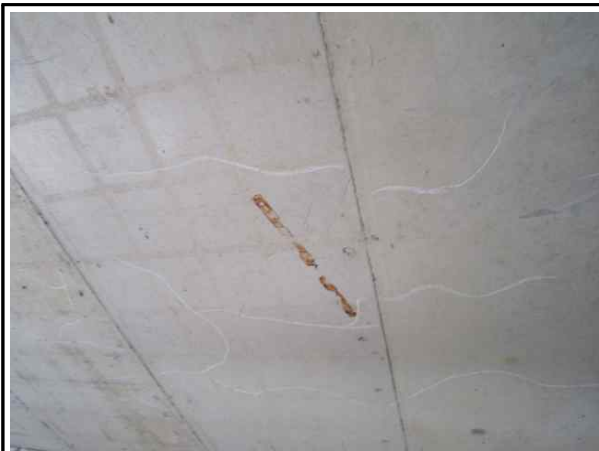
| 위치 | 바닥판 S1 |

| 현황 | 망상균열 A=7.50m <sup>2</sup> |
| 원인 | 건조수축 |

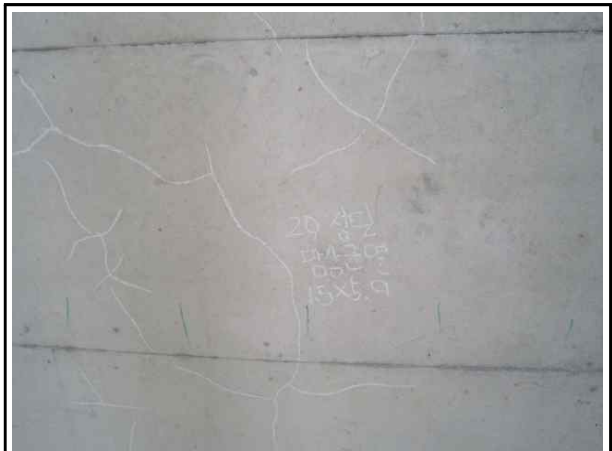
| 위치 | 바닥판 S1 |

| 현황 | 망상균열 A=7.50m <sup>2</sup> |

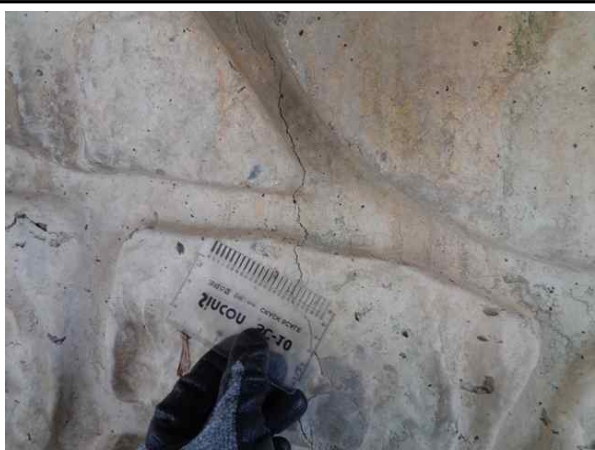
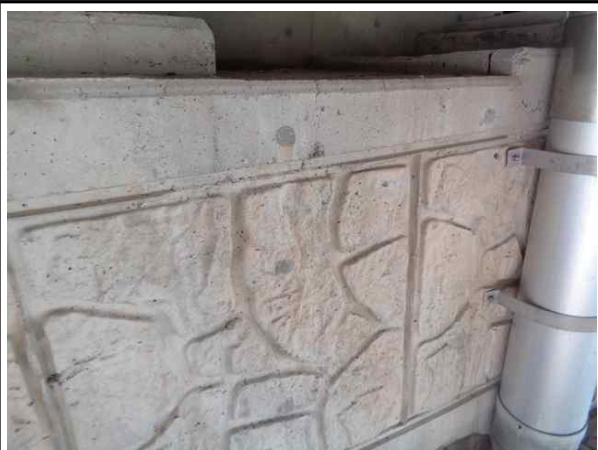
| 위치 | A1 | 위치 | A1 |

| 현황 | 균열(폭0.3mm이상) | 현황 | 균열(폭0.3mm이상) |
| 원인 | 건조수축, 온도변화 | 원인 | 건조수축, 온도변화 |

- 조사된 폭0.3mm미만, 폭0.3mm이상 균열의 경우 건조수축 및 온도변화에 의한 일방향 균열로 구조적인 결함은 아닌 것으로 판단되나 내구성증진을 위한 표면처리, 주입보수 등의 보수가 요구된다.
- 체수흔적의 경우 현재 양호한 상태로 확인되어 주기적인 점검을 통한 손상의 진전 및 추가 발생여부 확인 등의 유지관리가 요구된다.

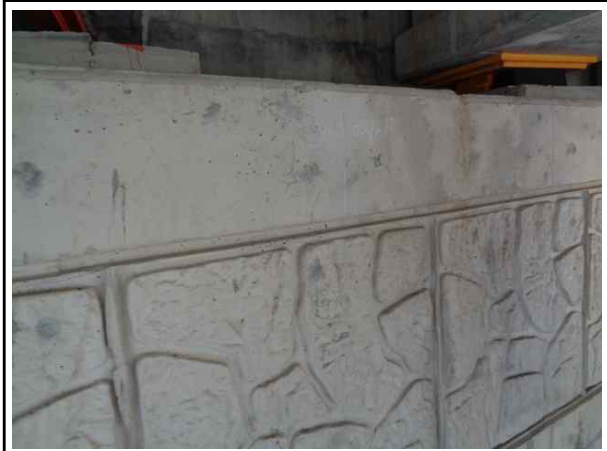
| 위치 | A2 |

| 현황 | 균열(폭0.3mm이상) |

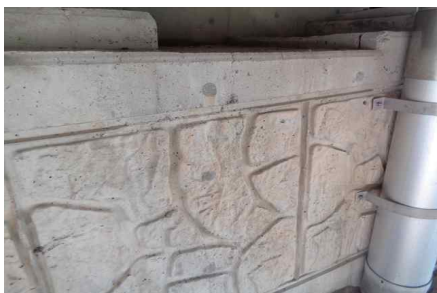
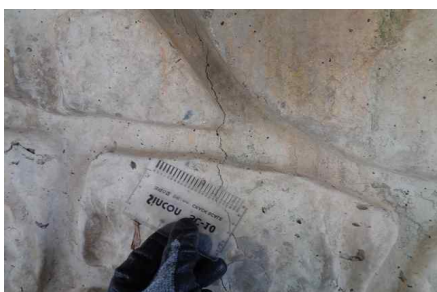
| 관리부재 | 금회조사결과 | 중점유지관리사항 |
|---|---|---|
| 교대 | <p>&lt;A1 균열(폭0.3mm이상)&gt;</p> <p>&lt;A2 균열(폭0.3mm이상)&gt;</p> | <p>□ 손상 현황</p> <p>:건조수축 및 온도변화에 의한 균열</p> <p>▶교대 균열(폭0.3mm이상)</p> <p>(L=3.10m, 2개소)</p> <p>□ 중점유지관리 사항</p> <p>▶향후 균열부에 지속적인 우수유입으로 인한 철근부식 등의 2차 손상 진전여부 확인</p> <p>▶손상부는 주입보수 필요</p> |
