# 제 15 장 오창JCT R-A교

## 제 15 장 오창JCT R-A교

오창JCT R-A교는 충청북도 청주시 청원구 오창읍 장대리 34-19 일원 고속국도 32호선 상에 위치한 도로교량으로, 2018년 1월 준공 이후 현재까지 약 3년간 공용중인 설계하중 DB-24의 1등교이다.

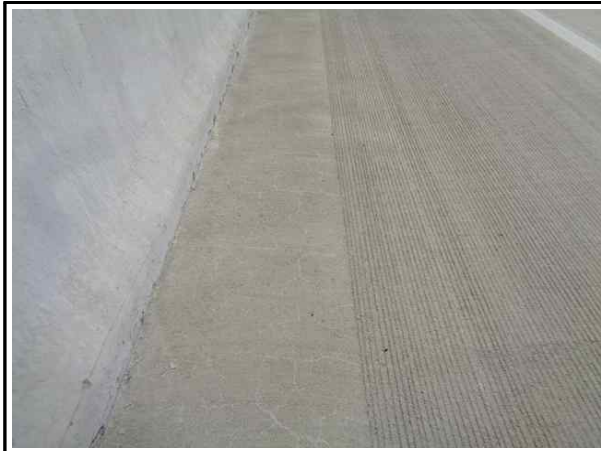
| 위치 | 오창방향 S1 |

| 현황 | 포장 망상균열 A=150.00m <sup>2</sup> |
| 원인 | 건조수축, 차량하중, 중차량 반복통행 |

- 교면포장에서는 경년에 따른 표면 마모와 차량 윤택중 및 건조수축으로 인한 포장 망상균열이 발생되어 있는 상태이다. 현재 손상의 발생 범위와 규모는 일부 구간에 국한된 수준으로 통행 차량의 안전 및 구조물의 사용성에 지장을 주고 있지는 않으나, 사용성 확보를 위한 적절한 보수를 시행하되, 향후 방수층 및 바닥판에 영향을 주는 수준까지 진행될 경우 전면 재포장을 고려하여야 한다.

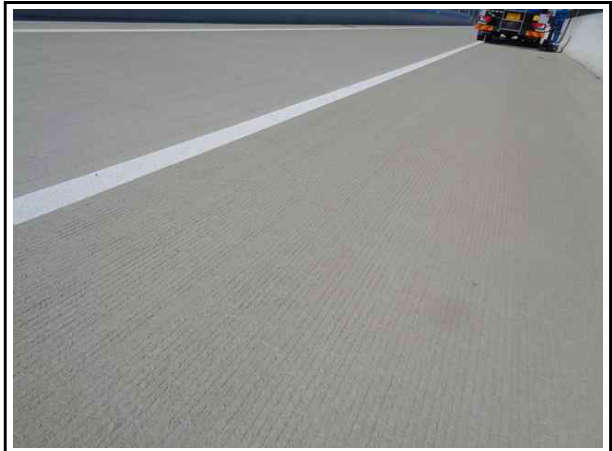
| 위치 | 오창방향 S2 |

| 현황 | 포장 망상균열 A=150.00m <sup>2</sup> |
| 원인 | 건조수축, 차량하중, 중차량 반복통행 |

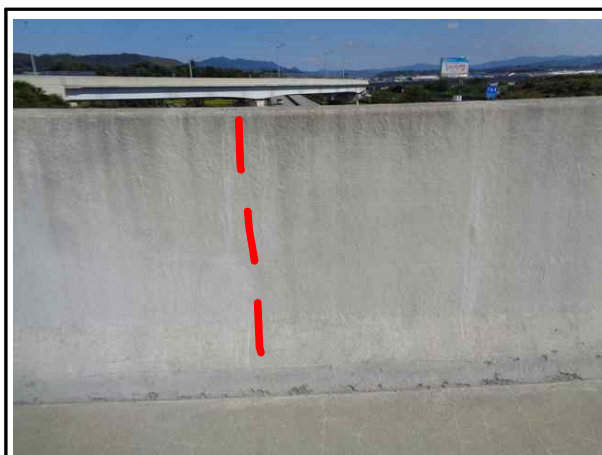
| 위치 | 오창방향 S1 |

| 현황 | 방호벽 균열 (폭0.3mm미만) |
| 원인 | 건조수축 |

- 방호벽에 발생한 균열은 대부분 폭0.1~0.3mm의 균열로, 손상원인은 선시공된 바닥판에 방호벽 및 연석이 타설되면서 발생한 구속응력에 기인한 부등 건조수축균열로 판단된다. 발생균열은 난간의 기능적인 측면에 영향을 미치는 요인은 아니나, 부재의 내구성 확보 차원의 표면처리, 주입보수 등의 보수가 요구된다.
- 방호벽 접속부 단차의 경우 시공시 노면 다짐을 실시하였으나 시공후 공용기간 동안 우수유입 등의 원인으로 침하가 발생한 것으로 판단된다. 현 상태는 차량 통행에 영향을 주지는 않지만 손상의 진전시 차량통행의 안전성에 영향을 끼칠수 있으므로 지속적인 점검을 통한 관리가 필요하다.

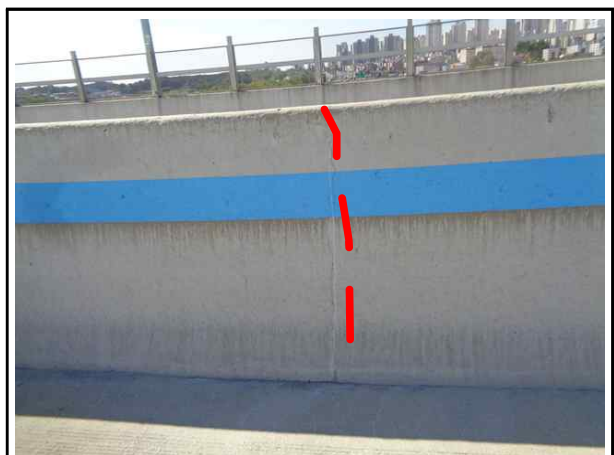
| 위치 | 오창방향 S1 |

| 현황 | 방호벽 중분대 균열 (폭0.3mm이상) |
| 원인 | 건조수축, 구속응력 |

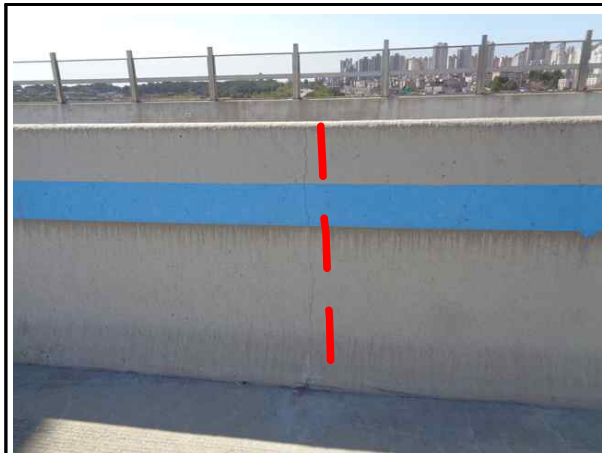
| 위치 | 오창방향 S2 |

| 현황 | 방호벽 중분대 균열 (폭0.3mm이상) |
| 원인 | 건조수축, 구속응력 |

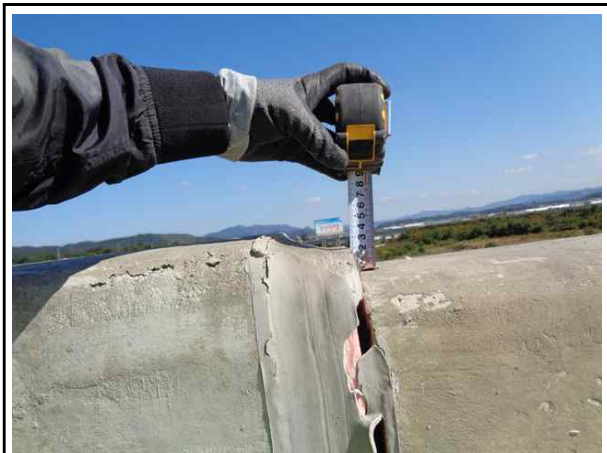
| 위치 | 오창방향 S2 |

| 현황 | 방호벽 접속부 단차 L=1.5m(T=4.5cm) |

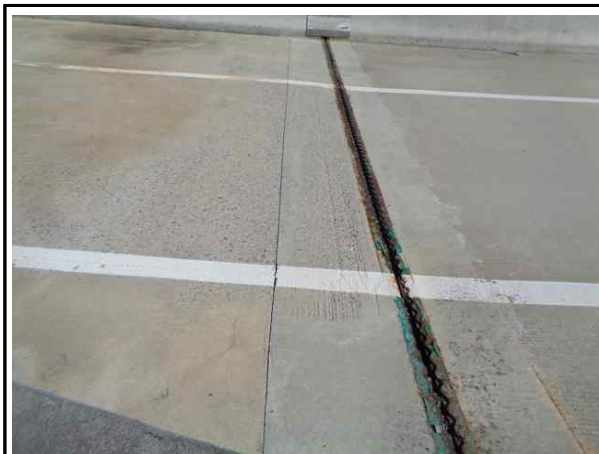
| 위치 | 옥산방향 A1 |

| 현황 | 후타재 표면불량 A=1.50m <sup>2</sup> |
| 원인 | 시공미흡 |

- 신축이음 본체부식의 경우에 본체 표면부식 이며 도장열화에 우천시 배수, 습기흡착 등이 원인으로 정기적인 점검을 통한관리가 필요하다.
- 후타재 표면불량은 시공미흡에 의한 손상으로 현 상태에서 차량의 주행에 직접적인 영향을 주지는 않으므로 손상부의 주기적인 관찰을 통해 후타재의 파손, 단차 등으로 진전되지 않도록 유지관리 할 필요가 있다.

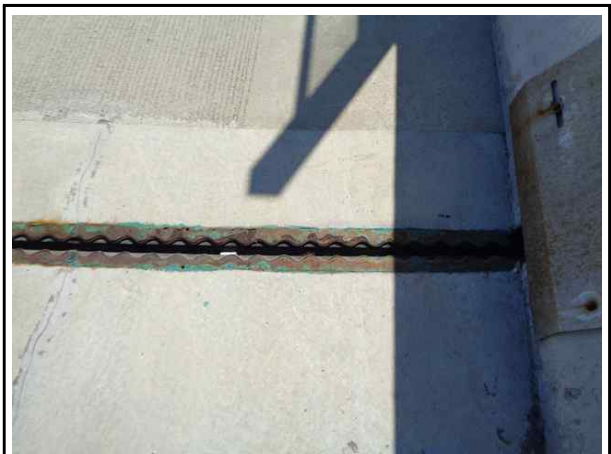
| 위치 | 옥산방향 A2 |

| 현황 | 본체부식 A=7.00m |
| 원인 | 우천시 우수유입, 도장열화, 습기흡착 |

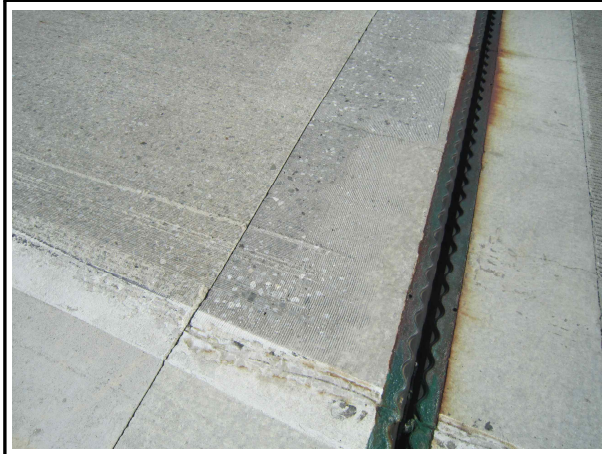
| 위치 | 오창방향 A1 |

| 현황 | 후타재 긁힘 A=0.03m <sup>2</sup> |
| 원인 | 외부충격 |

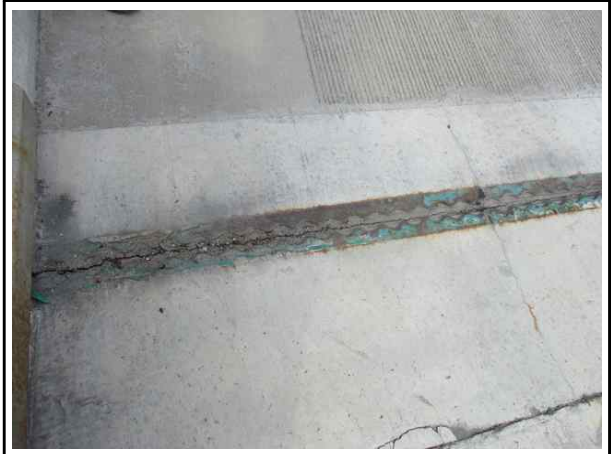
| 위치 | 옥산방향 A2 |

| 현황 | 본체부식 A=7.00m |

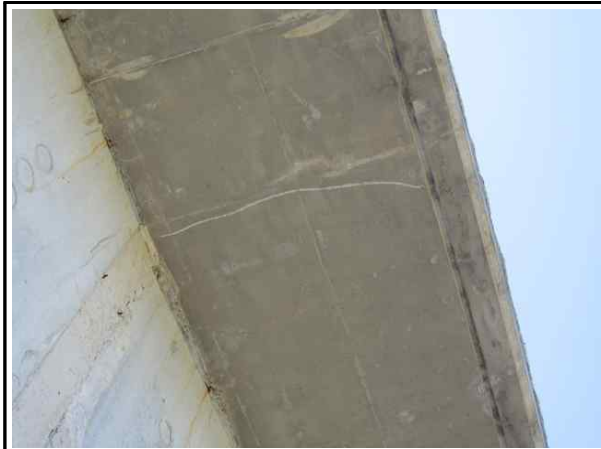
| 위치 | 바닥판 S1 |

| 현황 | 균열 (폭0.3mm미만) |
| 원인 | 건조수축 |

- 바닥판에서 발생한 균열은 대부분 횡방향으로, 최대폭은 일방향 균열 폭0.1mm 수준이다. 일방향 균열은 건조수축 및 온도변화에 의해 발생한 것으로 손상의 진전은 없는 것으로 조사되었고 구조적인 균열이 아니므로 지속적인 관찰 후 균열 진전시 보수하는 것이 적절할 것으로 판단된다.
- 재료분리의 경우 시공시 거푸집조기탈영이 원인으로 구조적인 손상은 아닌 것으로 판단되나 내구성증진을 위한 단면보수 등의 조치가 필요하다.

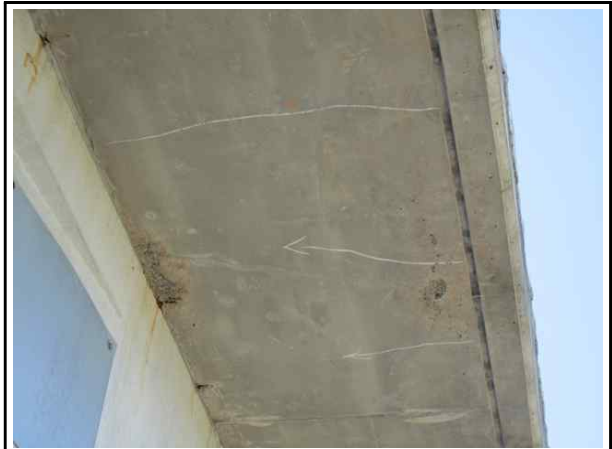
| 위치 | 바닥판 S2 |

| 현황 | 균열 (폭0.3mm미만) |
| 원인 | 건조수축 |

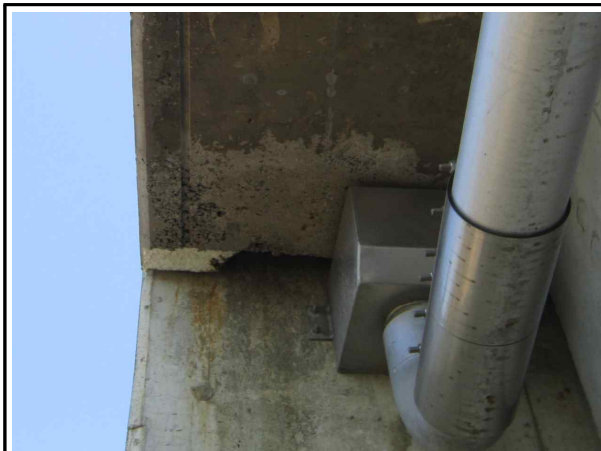
| 위치 | 바닥판 S1 |

| 현황 | 재료분리 A=0.30m² |
| 원인 | 거푸집 조기탈영, 시공미흡 |

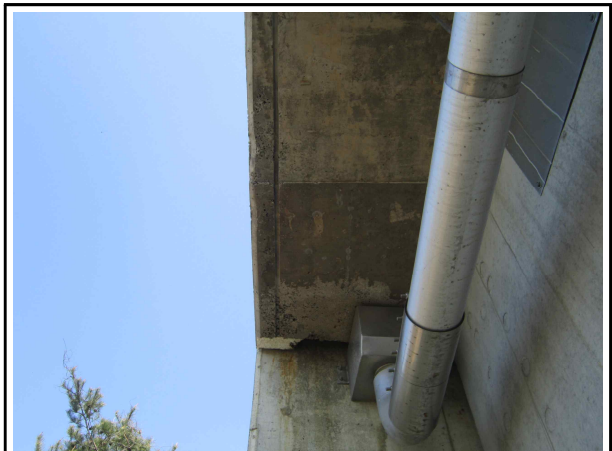
| 위치 | 바닥판 S1 |

| 현황 | 재료분리 A=0.30m² |

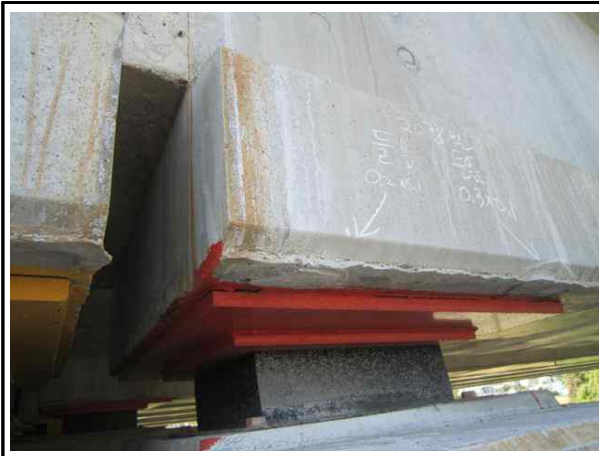
| 위치 | 거더 S1-G1 |

| 현황 | 들뜸 A=0.02m² |
| 원인 | 시공초기 다짐부족 |

- 금회 점검시 조사된 거더의 들뜸은 교량받침 시공시 상부플레이트 용접열에 의한 손상으로 판단되며, 파손의 경우 공용중 외부충격이 발생할 여건이 되지 않는 위치이므로 시공중 외부 충격에 의한 것으로 유추된다. 기 발생한 손상부의 경우 손상정도는 경미하나 손상의 진전 방지를 위한 단면보수 등의 조치가 요망된다.

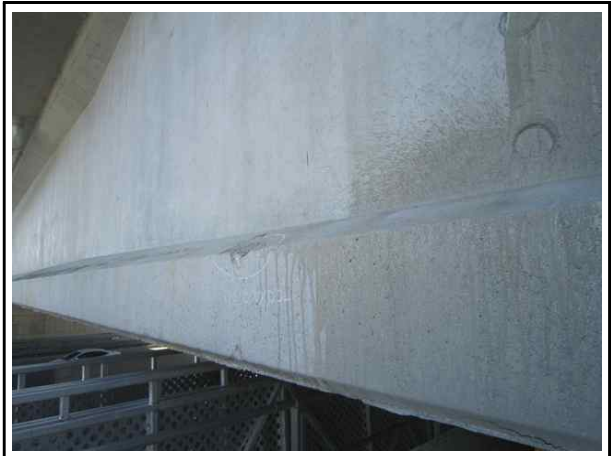
| 위치 | 거더 S2-G1 |

| 현황 | 파손 A=0.06m² |
| 원인 | 시공시 충격 |

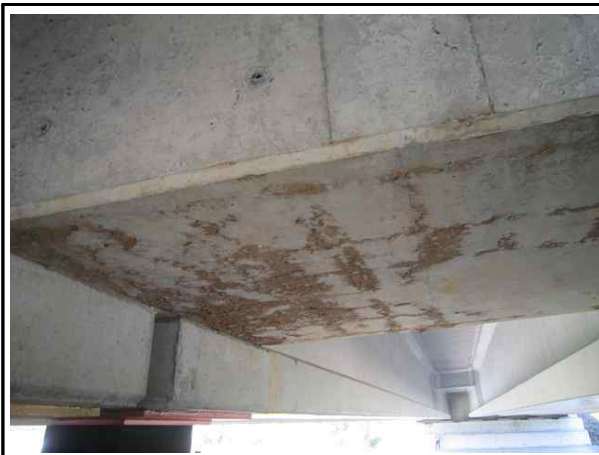
| 위치 | 가로보 |

| 현황 | 재료분리 A=0.49m² |
| 원인 | 시공초기 다짐부족 |

- 가로보의 경우 시공초기 다짐부족으로 인한 재료분리가 조사되었으며, 구조적인 손상은 아니나 내구성 증진을 위한 단면보수 등의 보수가 필요하다.

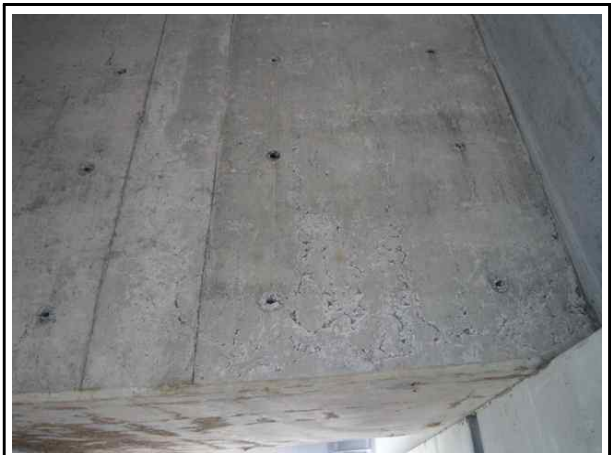
| 위치 | 가로보 |

| 현황 | 재료분리 A=1.00m² |

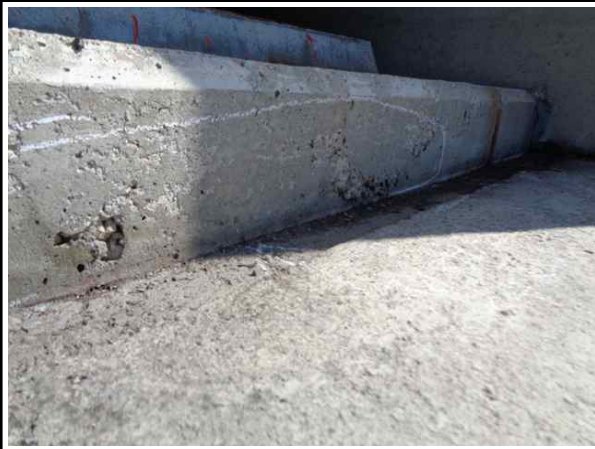
| 위치 | A2-SH6 |

| 현황 | 받침콘크리트 재료분리 A=0.10m² |
| 원인 | 거푸집 조기탈형, 다짐불량 |

- 받침콘크리트 재료분리는 교량받침 시공시 거푸집조기탈형, 다짐불량으로 인한 손상으로 구조적인 손상은 아닌 것으로 판단되나 내구성증진을 위한 단면보수 등의 조치가 필요하다.
- 볼트부식, 플레이트 부식은 공용중 자외선 등의 원인으로 도장이 열화 되고 습기흡착이 병행되어 표면에 부식이 발생한 것으로 판단되며, 교량받침의 기능에 영향을 주지는 않으나 손상진전 방지를 위한 도장보수 등의 조치가 필요하다.

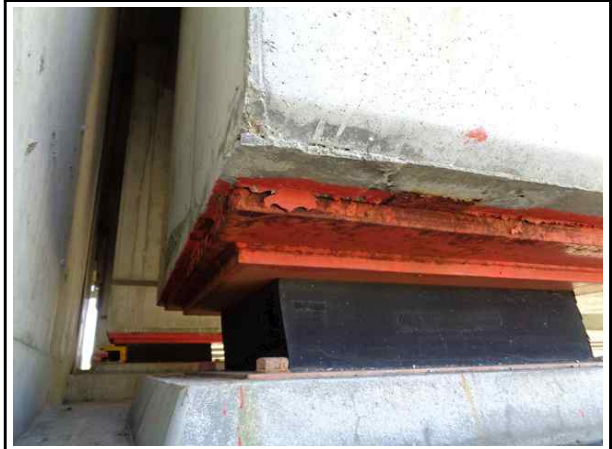
| 위치 | A2-SH1 |

| 현황 | 플레이트 부식 |
| 원인 | 도장열화, 습기흡착 |

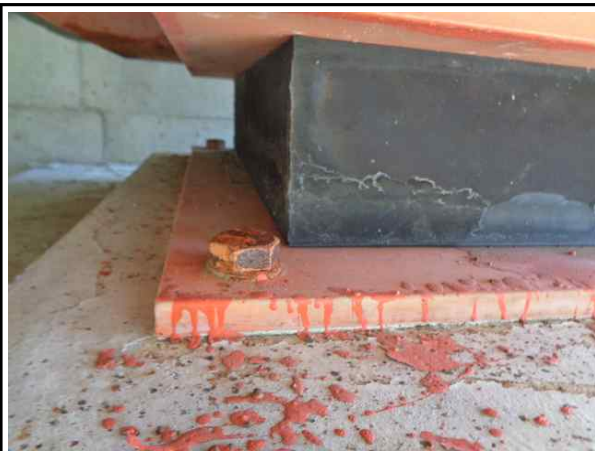
| 위치 | A2-SH6 |

| 현황 | 볼트부식 |
| 원인 | 도장열화, 습기흡착 |

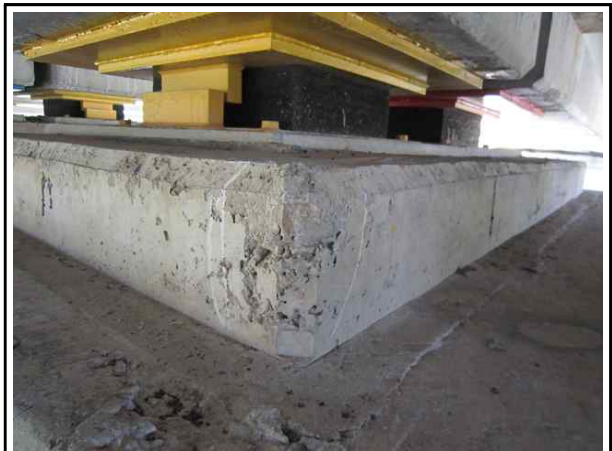
| 위치 | P1-SH8 |

| 현황 | 받침콘크리트 재료분리 A=0.04m² |

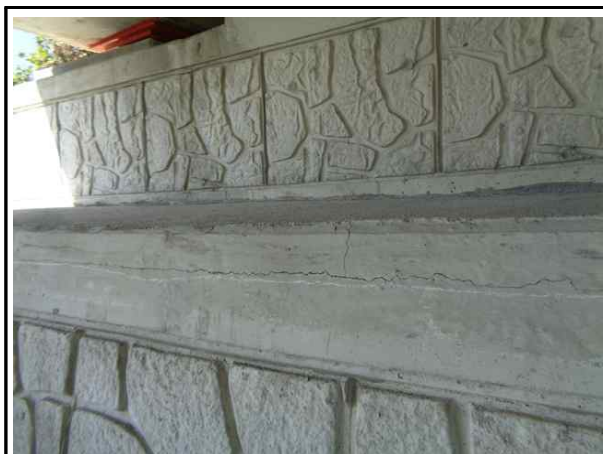
| 위치 | A1 |

| 현황 | 들뜸 A=2.00m² |
| 원인 | 거푸집조기탈형 |

- 교대에서 조사된 균열(폭0.3mm미만), 균열(폭0.3mm이상)의 경우 건조수축 및 구속응력에 의한 손상이며, 들뜸은 거푸집조기탈형이 원인으로 유추된다. 조사된 손상 모두 구조적인 손상은 아닌 것으로 판단되나 내구성증진을 위한 표면처리, 주입보수, 단면보수 등의 보수가 필요하다.
- 교각에서 조사된 균열(폭0.3mm미만), 망상균열의 경우 건조수축에 의한 것으로 판단되며, 내구성 확보 차원의 표면처리 보수가 필요하다.

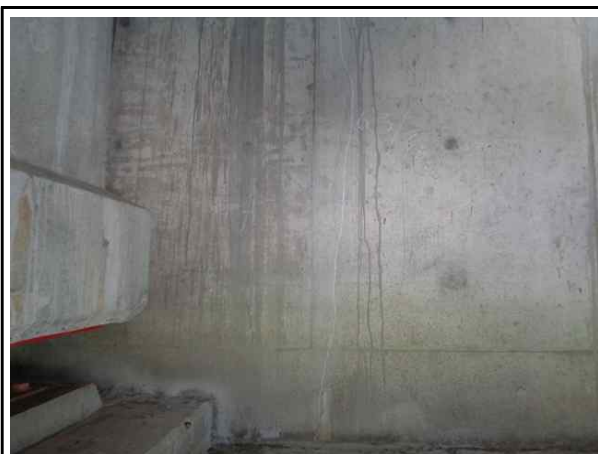
| 위치 | A1 |

| 현황 | 균열(폭0.3mm이상) |
| 원인 | 건조수축, 초기온도변화 |

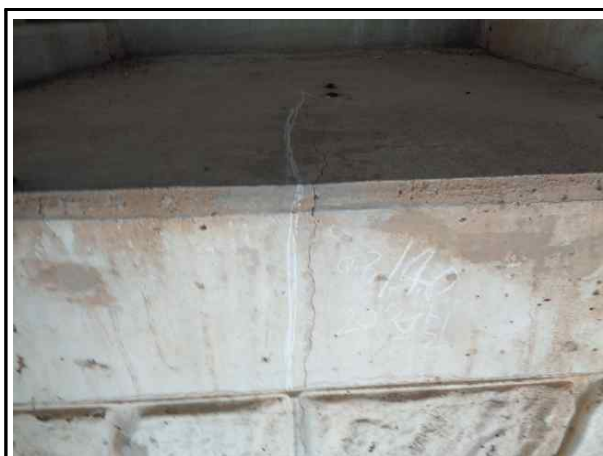
| 위치 | A2 |

| 현황 | 균열(폭0.3mm이상) |
| 원인 | 건조수축, 초기온도변화 |

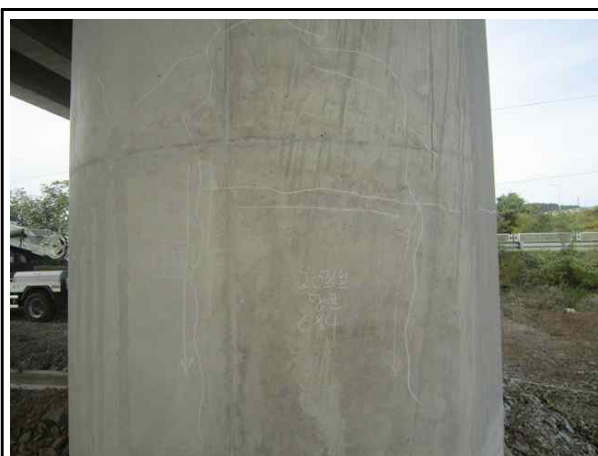
| 위치 | P1 기둥부 |

| 현황 | 망상균열 A=48.00m² |

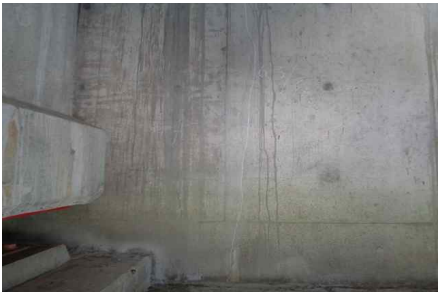
| 관리부재 | 금회조사결과 | 중점유지관리사항 |
|---|---|---|
| 하부구조 | <p>&lt;교대 A1, A2&gt;</p> <p>&lt;교대 A1, A2&gt;</p> | <p>□ 손상 현황</p> <p>▶ 교대 균열(폭0.3mm이상)<br/>(L=10.00m<sup>2</sup>, 3개소)</p> <p>□ 중점유지관리 사항</p> <p>▶ 부재의 내구성 확보차원의 주입보수 필요</p> <p>▶ 폭 0.3mm이상 균열의 진전여부 확인 필요</p> |
