# 제 16 장 오창JCT R-C교

## 제 16 장 오창JCT R-C교

### 16.1 시설물의 개요

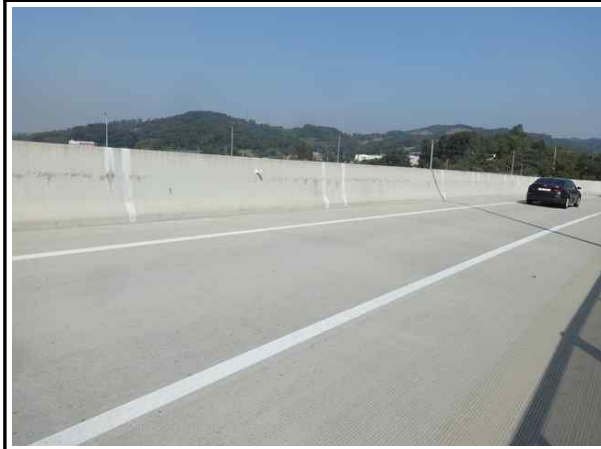
| 위치 | S2 |

| 현황 | 포장 망상균열 A=270.00m <sup>2</sup> |
| 원인 | 건조수축, 차량하중, 중차량 반복통행 |

- 금회 점검시 조사된 교면포장 망상균열 손상은 망상균열 자체의 면적은 넓게 분포 되어있으나 균열 폭이 경미하고 차량의 주행에 영향을 끼치는 정도는 아닌 것으로 조사되었다. 공용기간 증가로 인한 균열손상이 심화되면 바닥판하면 백태 등의 열화가 발생할 수 있으므로, 지속적인 주의관찰이 요망된다.

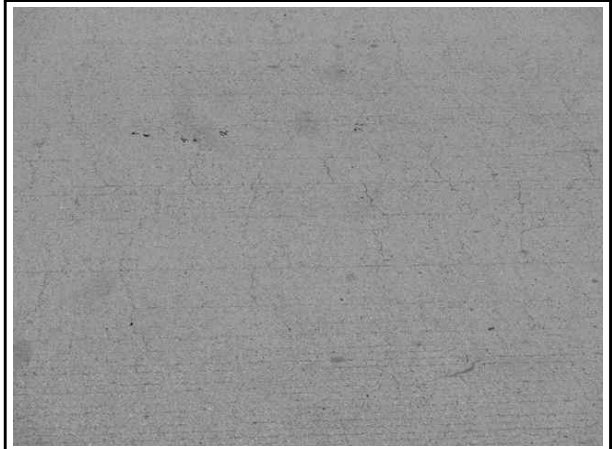
| 위치 | S2 |

| 현황 | 포장 망상균열 A=270.00m <sup>2</sup> |
| 원인 | 건조수축, 차량하중, 중차량 반복통행 |

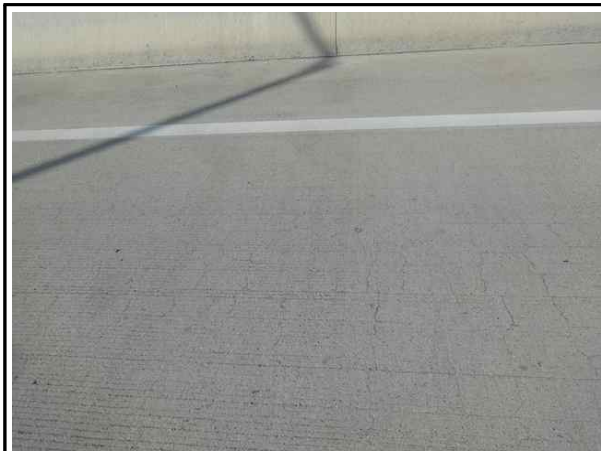
| 위치 | S3 |

| 현황 | 포장 망상균열 A=27.00m <sup>2</sup> |
| 원인 | 건조수축, 차량하중, 중차량 반복통행 |

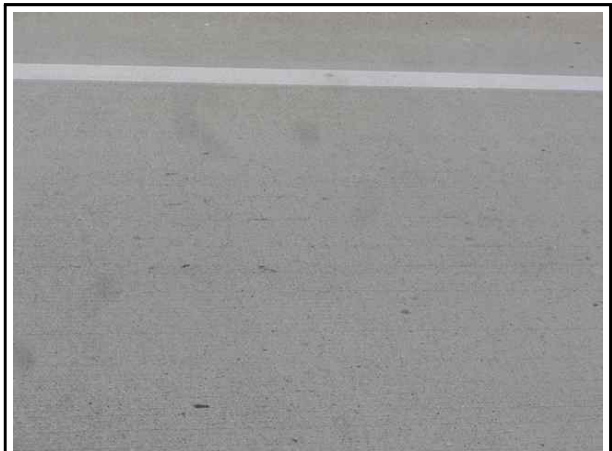
| 위치 | S4 |

| 현황 | 포장 망상균열 A=27.00m <sup>2</sup> |

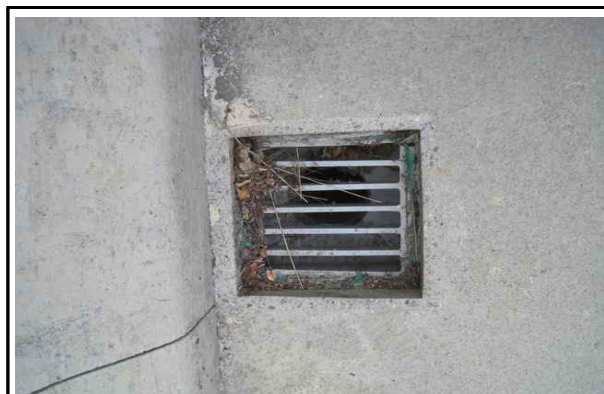
| 위치 | 배수구 |

| 현황 | 상태양호 |

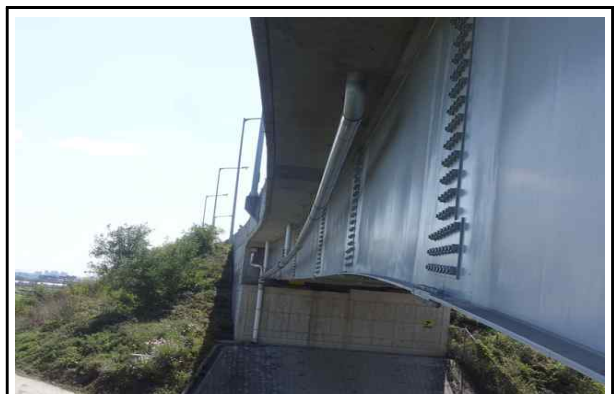
| 위치 | 배수관 |

| 현황 | 상태양호 |

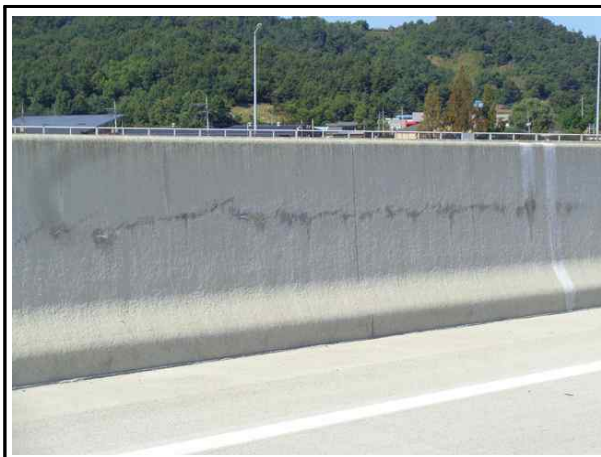
| 위치 | S1 |

| 현황 | 방호벽 균열(폭0.3mm미만) |
| 원인 | 건조수축 |

- 방호벽에 발생한 균열은 폭0.1mm의 균열로, 손상원인은 선시공된 바닥판에 방호벽 및 연석이 타설되면서 발생한 구속응력에 기인한 부등 건조수축균열로 판단된다. 발생균열은 난간의 기능적인 측면에 영향을 미치는 요인은 아니나, 부재의 내구성 확보 차원의 표면처리 등의 보수가 요구된다.
- 균열부 백태 구간은 균열부 우수유입에 의한 손상으로 부재의 내구성 확보 차원의 백태 보수가 필요할 것으로 판단된다.
- 델리네이트 파손은 통행 차량의 충격으로 인한 손상이다. 해당 부재에는 영향을 주지 않으나 야간차량 통행의 안전을 위한 보수가 필요하다.

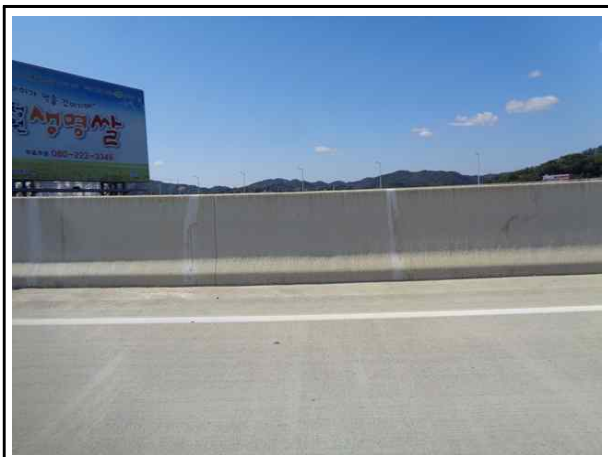
| 위치 | S2 |

| 현황 | 방호벽 균열부백태 A=0.60m <sup>2</sup> |
| 원인 | 균열부 우수유입 |

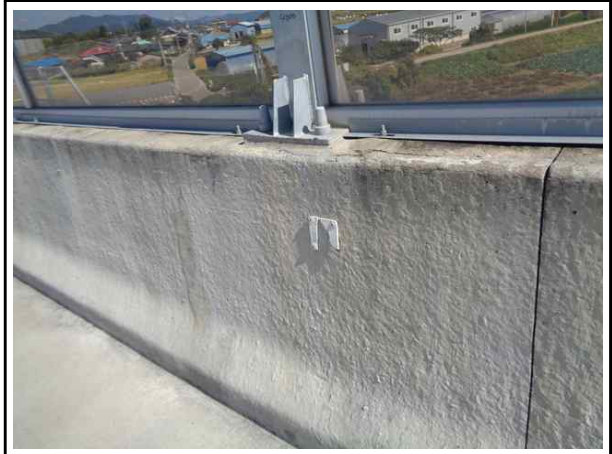
| 위치 | S2 |

| 현황 | 델리네이트 파손 |

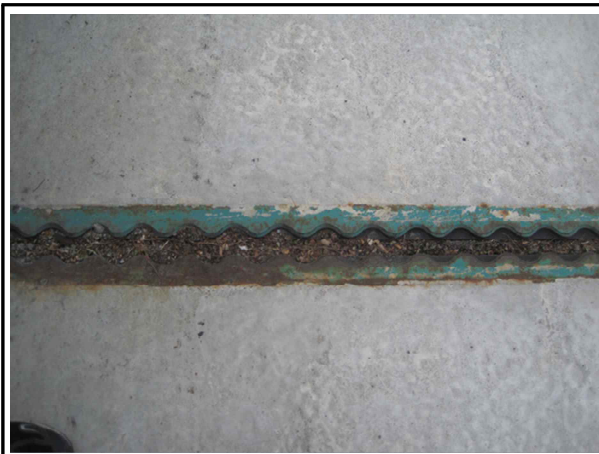
| 위치 | A1 |

| 현황 | 본체부식 L=7.00m |
| 원인 | 도장열화, 우수유입 |

- 신축이음 본체부식은 신축이음 본체 도장열화 후에 우수유입이 되면서 표면부식인 발생한 것으로 판단된다. 차량 통행에 문제는 없으나 주기적인 점검을 통한 유지관리가 필요하다.

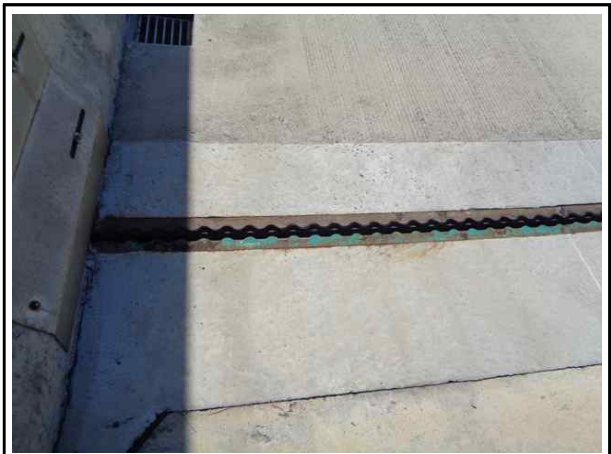
| 위치 | A2 |

| 현황 | 본체부식 L=7.00m |

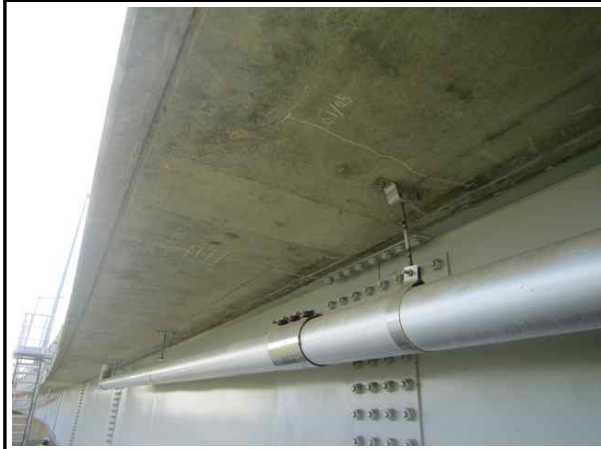
| 위치 | 바닥판 S2 |

| 현황 | 균열(폭0.3mm미만) |
| 원인 | 건조수축 |

- 바닥판에서 발생한 균열, 망상균열은 대부분 횡방향으로, 최대폭은 일방향 균열 폭0.2mm 수준이다. 일방향 균열은 건조수축 및 온도변화에 의해 발생한 것으로 구조적인 균열이 아니므로 지속적인 관찰 후 균열 진전시 보수하는 것이 적절할 것으로 판단된다.
- 금회 정밀안전점검에서 조사된 거더내부의 바닥판하면 균열부백태는 교각 지점부 기준으로 주로 분포되어있으며, 균열부백태의 손상진전으로 인한 들뜸 등의 2차적인 손상을 방지하기 위하여 백태보수 등의 보수조치를 실시하고 지속적인 점검을 통한 주의 깊은 유지관리가 요구된다.

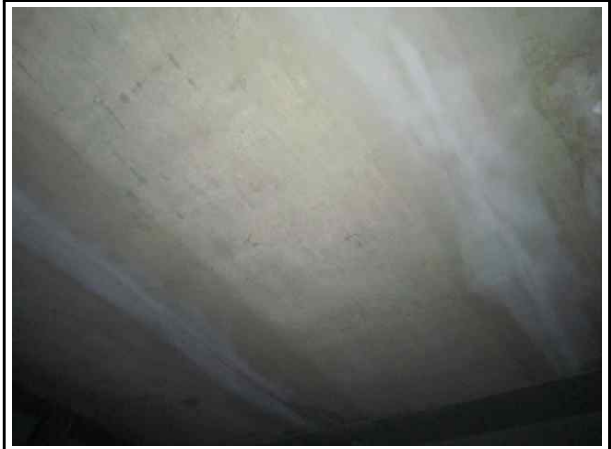
| 위치 | 바닥판 S2(거더내부) |

| 현황 | 망상균열 A=1.00m² |
| 원인 | 건수추축 |

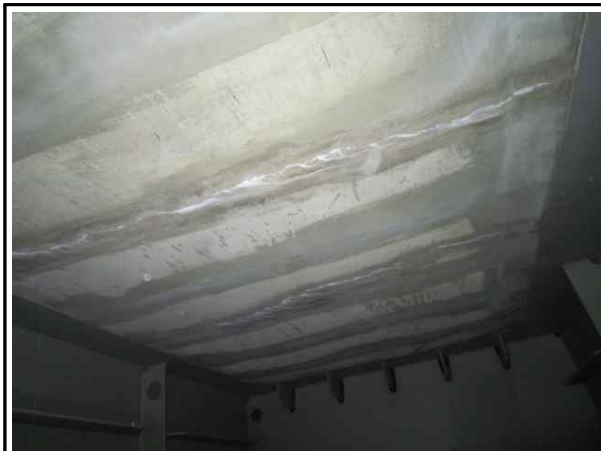
| 위치 | 바닥판 S2(거더내부) |

| 현황 | 균열부백태 A=0.20m² |
| 원인 | 균열부 우수유입 |

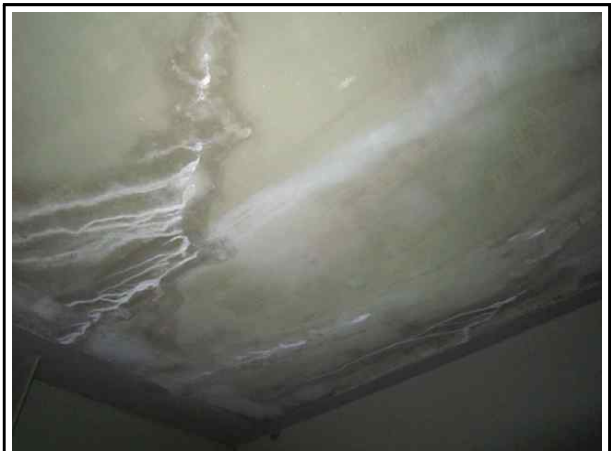
| 위치 | 바닥판 S4(거더내부) |

| 현황 | 균열부백태 A=0.10m² |
| 원인 | 균열부 우수유입 |

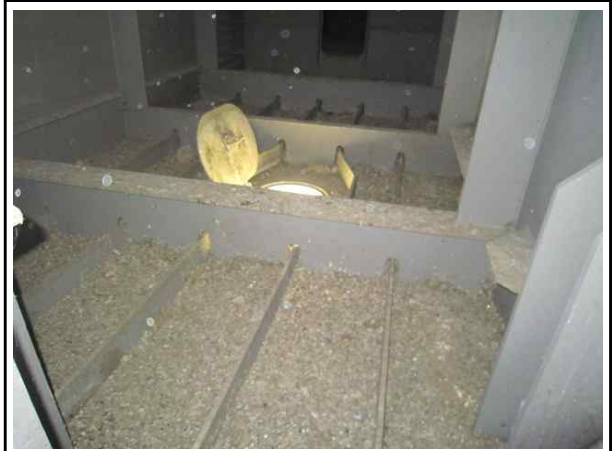
| 위치 | 거더내부 S3-G1 |

| 현황 | 조류배설물 A=8.00m <sup>2</sup> |

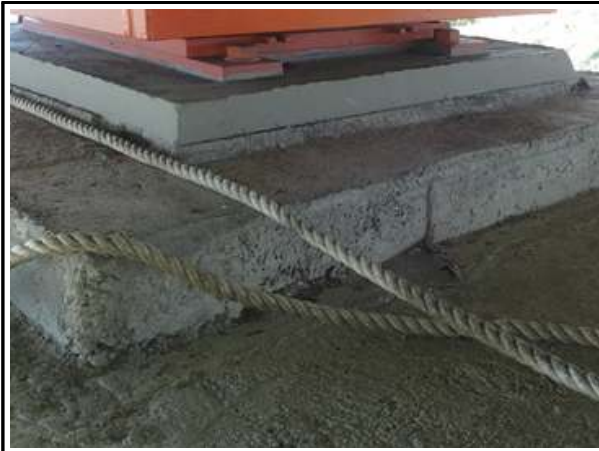
| 위치 | P1-SH1 |

| 현황 | 받침콘크리트 재료분리 A=0.30m <sup>2</sup> |
| 원인 | 거푸집 조기탈형, 다짐불량 |

- 금회 점검시 조사된 받침콘크리트 재료분리의 경우 거푸집 조기탈형, 다짐불량으로 인한 손상으로 받침의 기능성에는 영향을 주지 않으나 내구성 확보 등을 위한 단면보수 등의 보수가 필요하다.

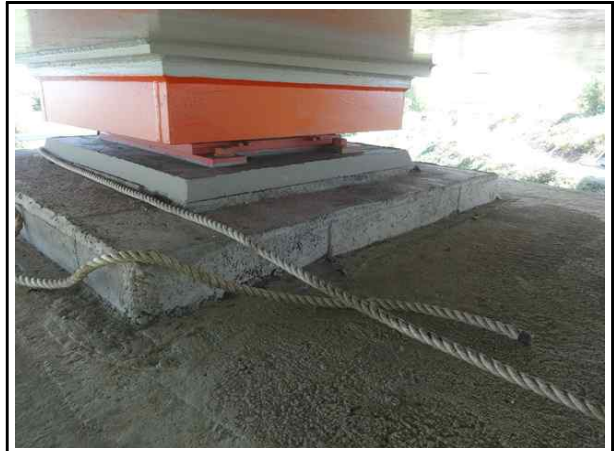
| 위치 | P1-SH1 |

| 현황 | 받침콘크리트 재료분리 A=0.30m <sup>2</sup> |
| 원인 | 거푸집 조기탈형, 다짐불량 |

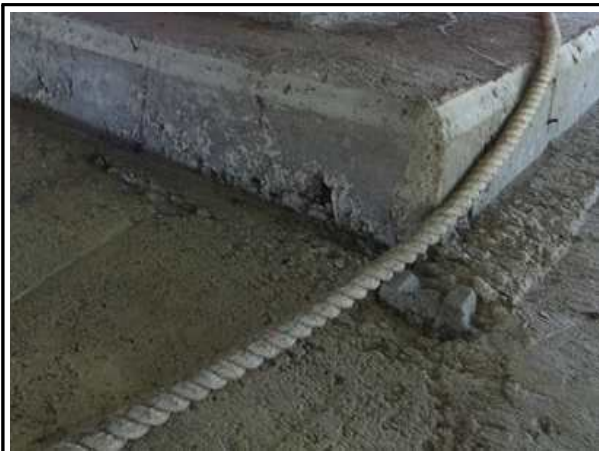
| 위치 | P1-SH2 |

| 현황 | 받침콘크리트 재료분리 A=0.04m <sup>2</sup> |
| 원인 | 거푸집 조기탈형, 다짐불량 |

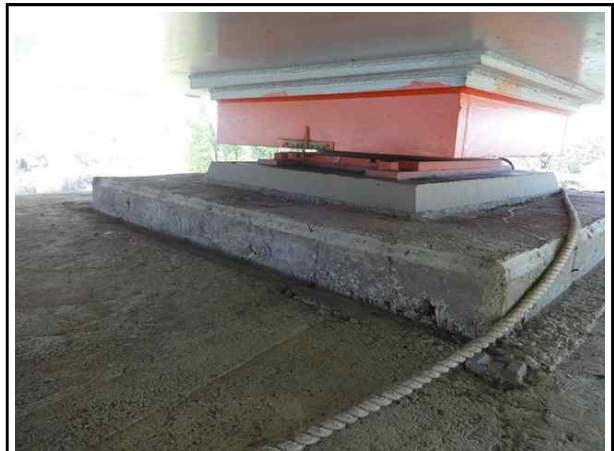
| 위치 | P1-SH2 |

| 현황 | 받침콘크리트 재료분리 A=0.04m <sup>2</sup> |

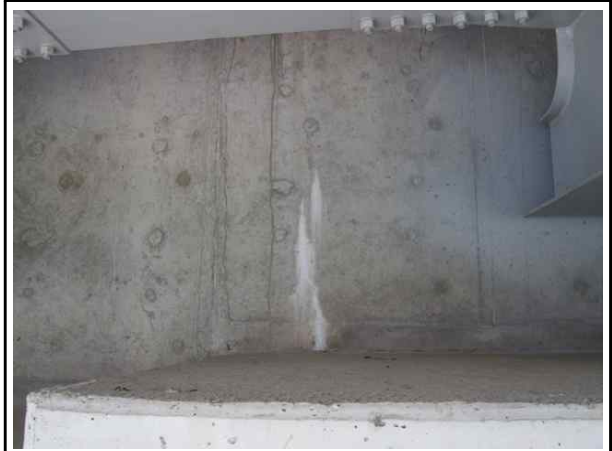
| 위치 | A1 |

| 현황 | 백태 A=0.10m² |
| 원인 | 외부 우수유입 |

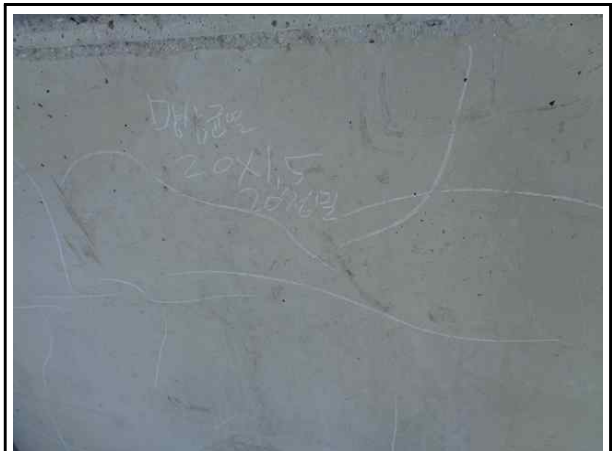
| 위치 | P2 코핑부 |

| 현황 | 망상균열 A=0.10m² |

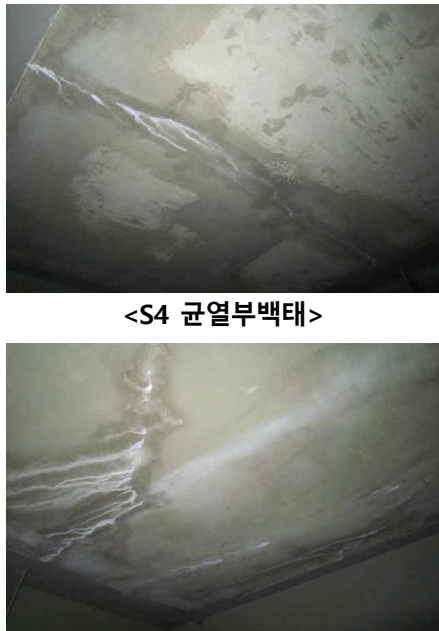
| 관리부재 | 금회조사결과 | 중점유지관리사항 |
|---|---|---|
| 바닥판 | <p>&lt;S4 균열부백태&gt;</p> <p>&lt;S4 균열부백태&gt;</p> | <p>□ 손상 현황</p> <p>:균열부 우수유입으로 인한 균열부백태 발생</p> <p>▶바닥판 균열부백태<br/>(A=5.37m<sup>2</sup>, 38개소)</p> <p>□ 중점유지관리 사항</p> <p>▶금회점검시 조사된 균열부백태의 경우 교면포장 망상균열부 우수유입으로 인한 손상으로 판단됨</p> <p>▶교면포장의 망상균열부와 바닥판하면의 균열부 백태 손상구간이 일치하는바 방수층 손상이 우려되므로 교면포장방수층과 연계한 보수가 요망됨</p> <p>▶균열부백태는 백태보수 후에 지속관찰 필요</p> |
