# 제 17 장 오창JCT R-D교

### 17.1 시설물의 개요

오창JCT R-D교는 충청북도 청주시 청원구 오창읍 학소리 산17-6도 일원 고속국도 32호선 상에 위치한 도로교량으로, 2018년 1월 준공 이후 현재까지 약 3년간 공용중인 설계하중 DB-24의 1등교이다.

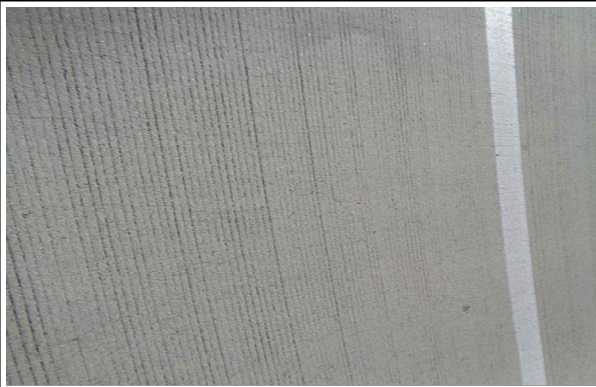
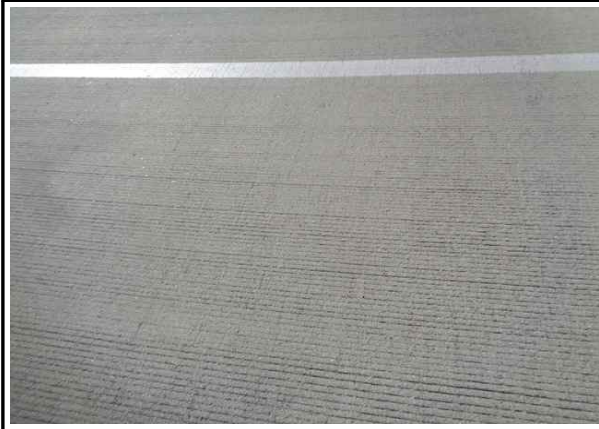
| 위치 | S9 | 위치 | S10 |

| 현황 | 포장 망상균열 A=225.00m <sup>2</sup> | 현황 | 포장 망상균열 A=200.00m <sup>2</sup> |
| 원인 | 건조수축, 차량하중, 중차량 반복통행 | 원인 | 건조수축, 차량하중, 중차량 반복통행 |

- 금회 점검시 조사된 교면포장 망상균열 손상은 균열 폭이 경미하고 차량의 주행에 영향을 끼치는 정도는 아닌 것으로 조사되었다.

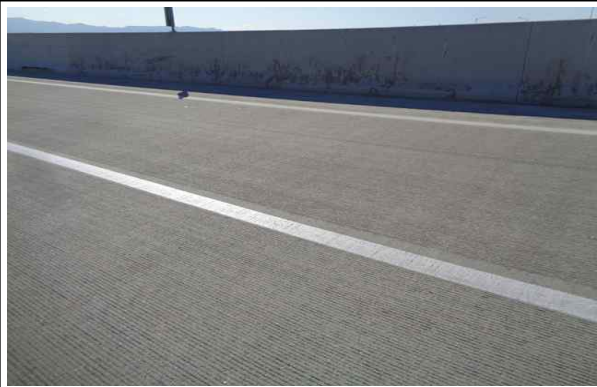
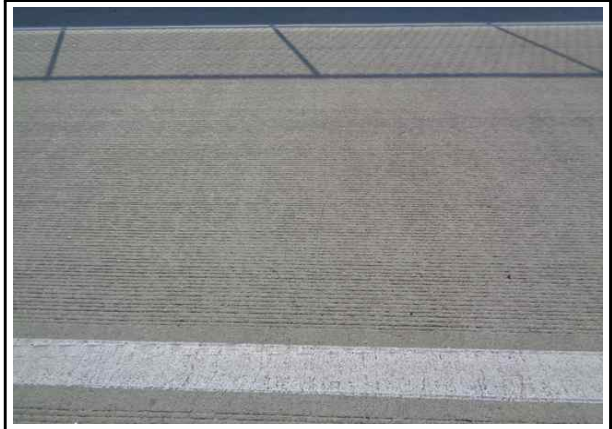
| 위치 | S10 |

| 현황 | 포장 망상균열 A=200.00m <sup>2</sup> |

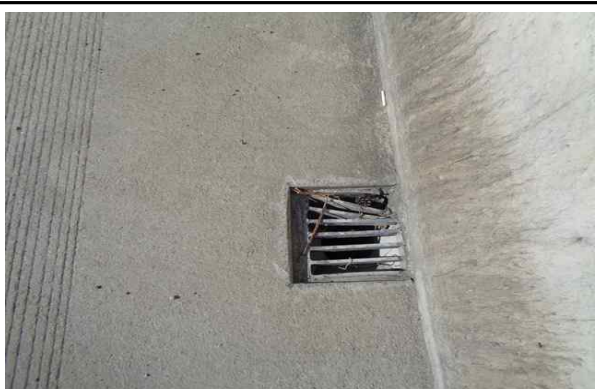
| 위치 | 배수구 S1 | 위치 | 배수관 |

- 배수시설 외관조사 결과, 상부 집수구에 그레이팅 파손이 조사되었다.

| 현황 | 그레이팅 파손 | 현황 | 상태양호 |

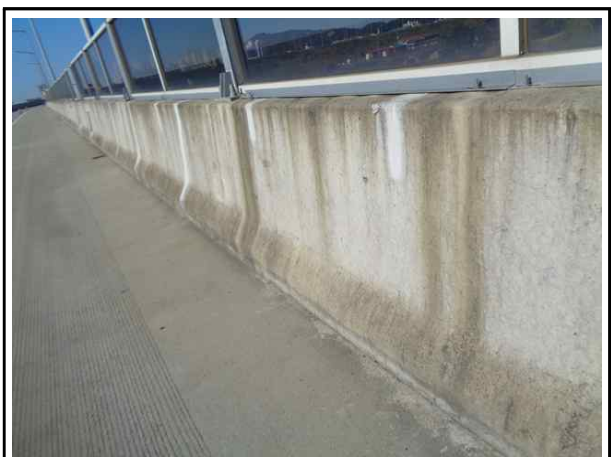
| 위치 | S2 |

| 현황 | 방호벽 망상균열 A=40.00m <sup>2</sup> |
| 원인 | 건조수축 |

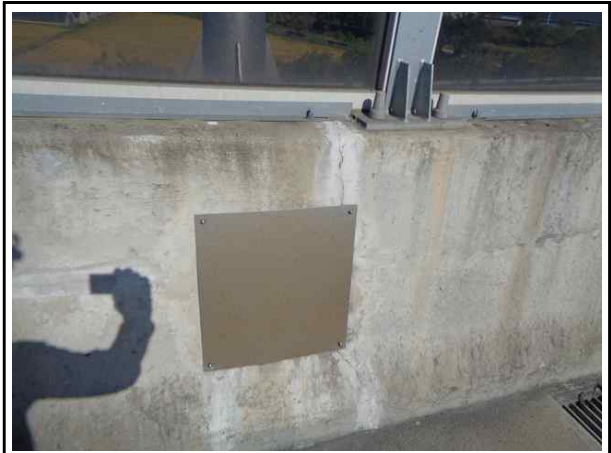
| 위치 | S7 |

| 현황 | 방호벽 균열(폭0.2mm) |
| 원인 | 건조수축 |

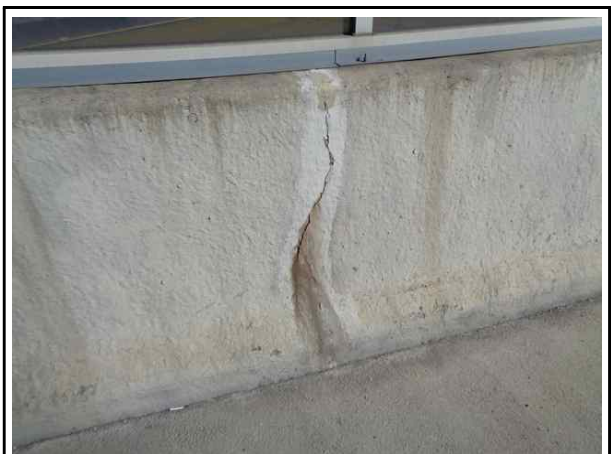
| 위치 | S10 |

| 현황 | 방호벽 균열(폭1.0mm) |

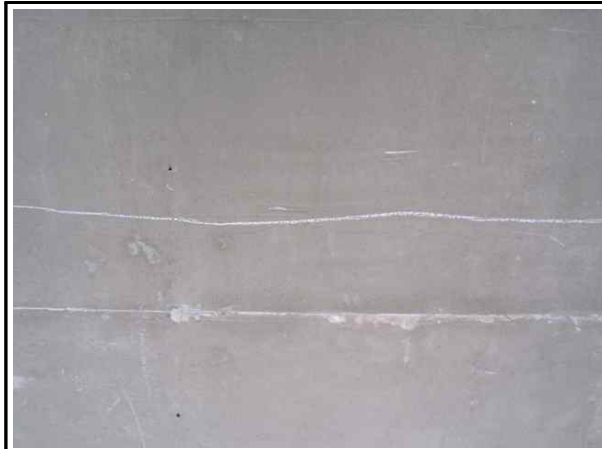
| 위치 | 바닥판 S2 |

| 현황 | 균열(폭0.3mm미만) |
| 원인 | 건조수축 |

- 바닥판에서 발생한 균열, 망상균열은 대부분 횡방향으로, 최대폭은 일방향 균열 폭0.2mm 수준이다. 일방향 균열은 건조수축 및 온도변화에 의해 발생한 것으로 구조적인 균열이 아니므로 지속적인 관찰 후 균열 진전시 보수하는 것이 적절할 것으로 판단된다.
- 금회 정밀안전점검에서 조사된 거더내부의 바닥판하면 균열부백태는 교각 지점부 기준으로 주로 분포되어있으며, 균열부백태의 손상진전으로 인한 들뜸 등의 2차적인 손상을 방지하기 위하여 백태보수 등의 보수조치를 실시하고 지속적인 점검을 통한 주의 깊은 유지관리가 요구된다.

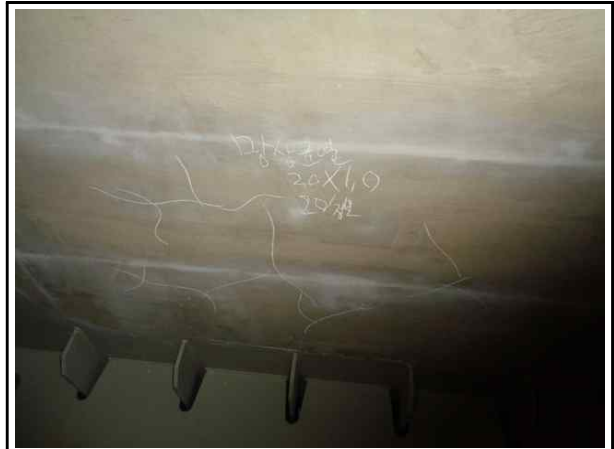
| 위치 | 바닥판 S7(거더내부) |

| 현황 | 망상균열 A=2.00m² |
| 원인 | 건수추축 |

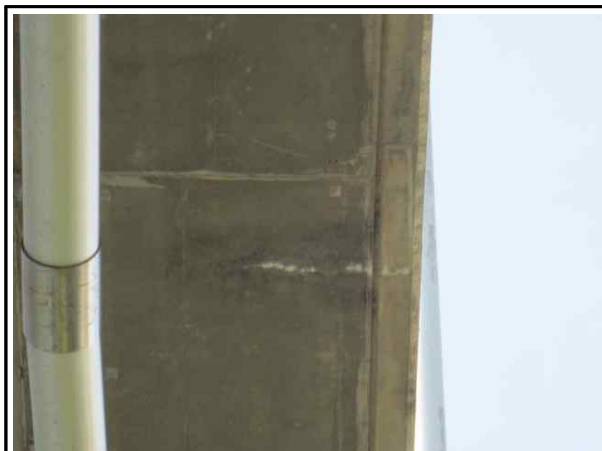
| 위치 | 바닥판 S7 |

| 현황 | 백태 A=0.05m² |
| 원인 | 균열부 우수유입 |

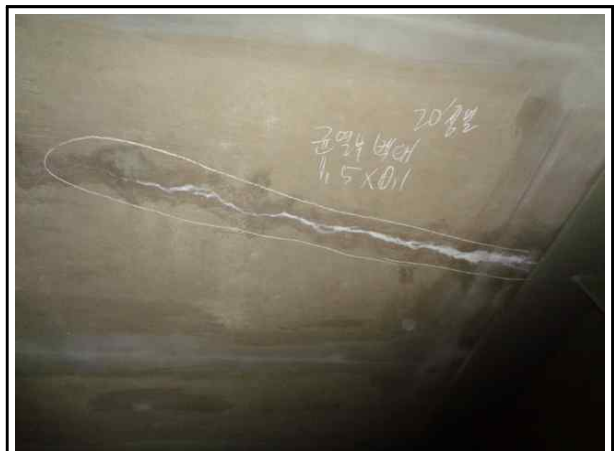
| 위치 | 바닥판 S9(거더내부) |

| 현황 | 균열부백태 A=0.15m² |
| 원인 | 균열부 우수유입 |

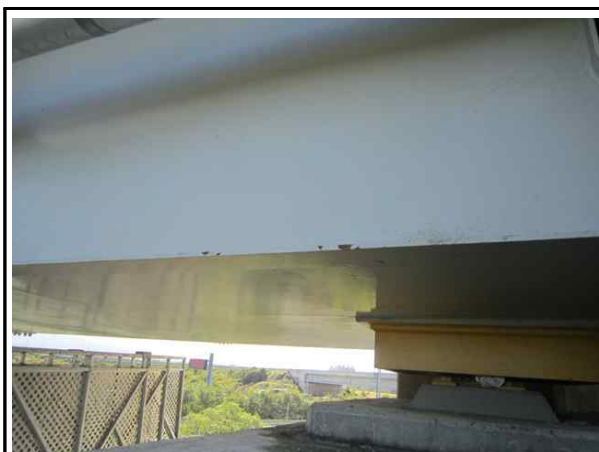
| 위치 | 거더외부 S10-G2 |

| 현황 | 도장박리 A=0.04m <sup>2</sup> |
| 원인 | 도장열화 |

- 금회 점검시 조사된 거더외부 도장박리의 경우 도장열화에 의한 손상이며, 거더내부의 도장박리 및 부식은 시공시 도장굵힘부에 습기흡작이 병행하여 발생한 손상이다. 두 손상 모두 구조적인 손상은 아니나 손상의 확장방지, 내구성증진을 위한 도장보수 등의 보수가 필요하다고 판단된다.

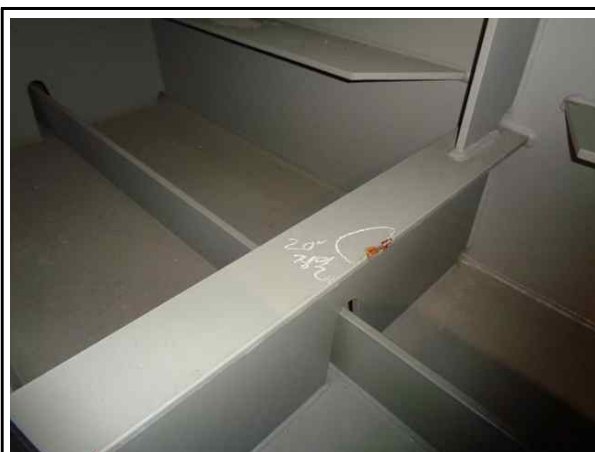
| 위치 | 거더내부 S8-G2 |

| 현황 | 도장박리 및 부식 A=0.01m <sup>2</sup> |

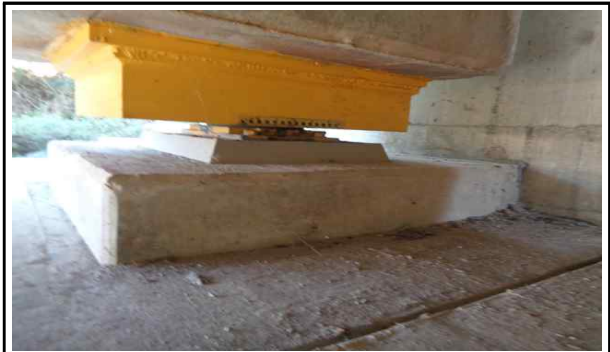
| 위치 | A1-SH4 |

| 현황 | 이동량 눈금자 손상 |
| 원인 | 시공시 외부 충격 |

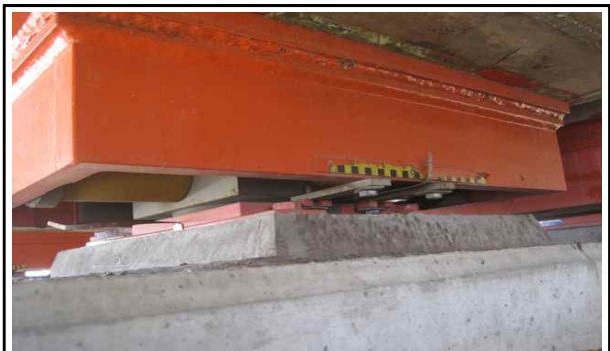
| 위치 | P2-SH7 |

| 현황 | 고정핀 미제거 |

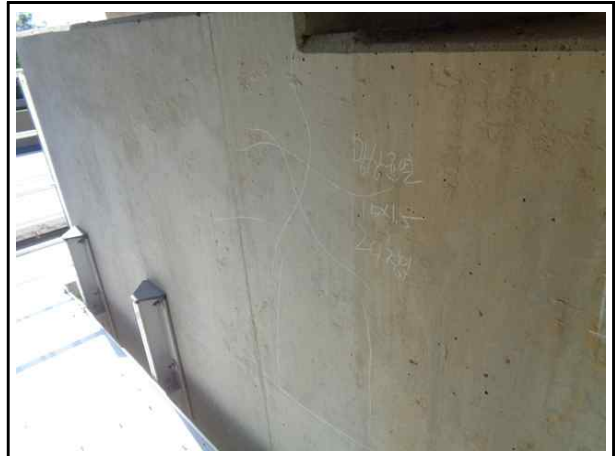
| 위치 | P6 코핑부 |

| 현황 | 망상균열 A=2.25m <sup>2</sup> |
| 원인 | 건조수축, 온도변화 |

- 조사된 균열(폭0.3mm미만), 망상균열 의 경우 건조수축, 온도변화 등에 의한 손상으로 현재 경미한 상태이나, 손상의 진전 시 내구성 확보 등을 위한 표면처리 등의 보수가 필요하다.
- 조사된 망상균열 및 백태의 경우 기 망상균열부에 외부 우수유입으로 인한 손상으로 현재 경미한 상태이나, 손상의 진전 방지를 위한 단면보수가 필요할 것으로 판단된다.

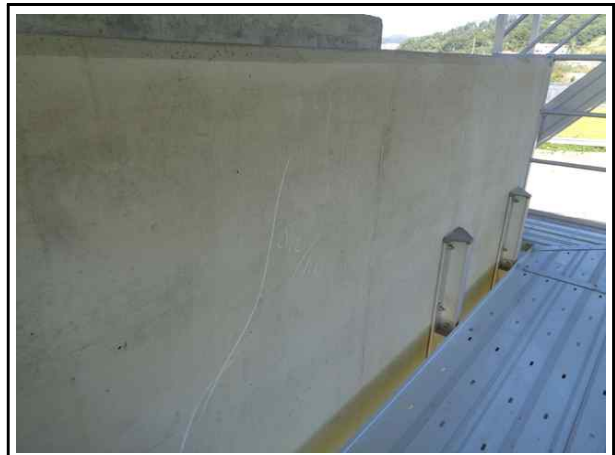
| 위치 | P8 코핑부 |

| 현황 | 균열(폭0.3mm미만) |
