## 제2편 시 설 물 편

# 1. 오창절토01

(STA.0+270~0+490(오창)절토사면)

# 1. 오창절토01 (STA.0+270~0+490(오창) 절토사면)

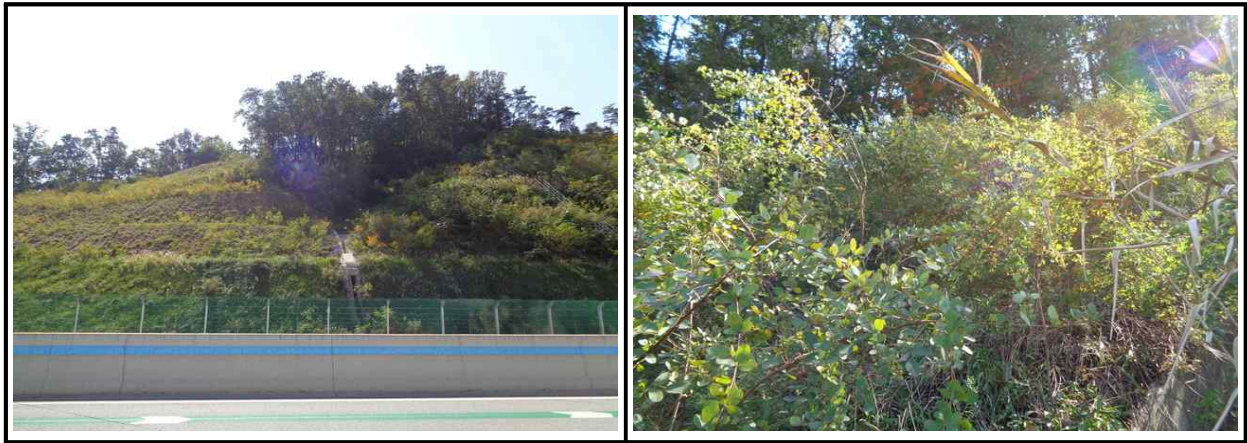
【그림 1.3.1】 상부자연사면 전경

- 상부자연사면은 노출암 및 인장균열 등의 손상이 없는 상태로, 전반적으로 식생이 양호하다.
- 본 사면의 계곡부는 1개소가 조사되었으며, 우천시 우수가 집중되는 계곡부는 주변부 유실 및 월류로 인한 도로유입 등에 대해 주의관찰이 필요하다.

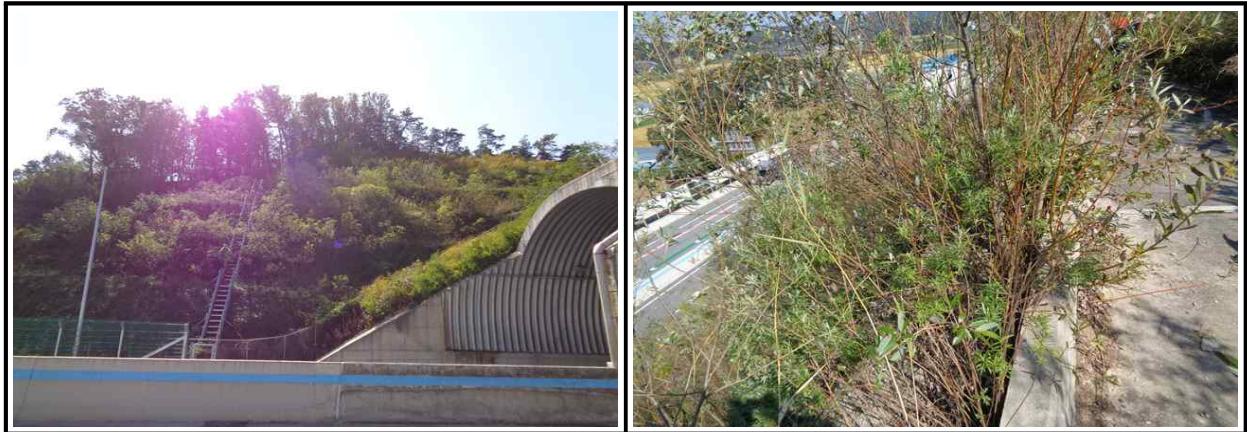
【그림 1.3.2】 사면 전경

- 사면 전반적으로 식생상태가 양호~보통인 것으로 조사되었다. 기점점인 20년 상반기 정기안 전점검과 비교시 식생이 양호해 진 것으로 조사되었다.
- 현장조사 결과, 상단부 인장균열 등의 손상이 없는 양호한 상태로 조사되었다. 0.420k에 식생정착미흡(세굴형상)이 조사되었으나, 공용기간이 증가하면서 식생이 정착할 것으로 판단되며, 주기적인 관찰을 실시하는 유지관리가 요망된다.

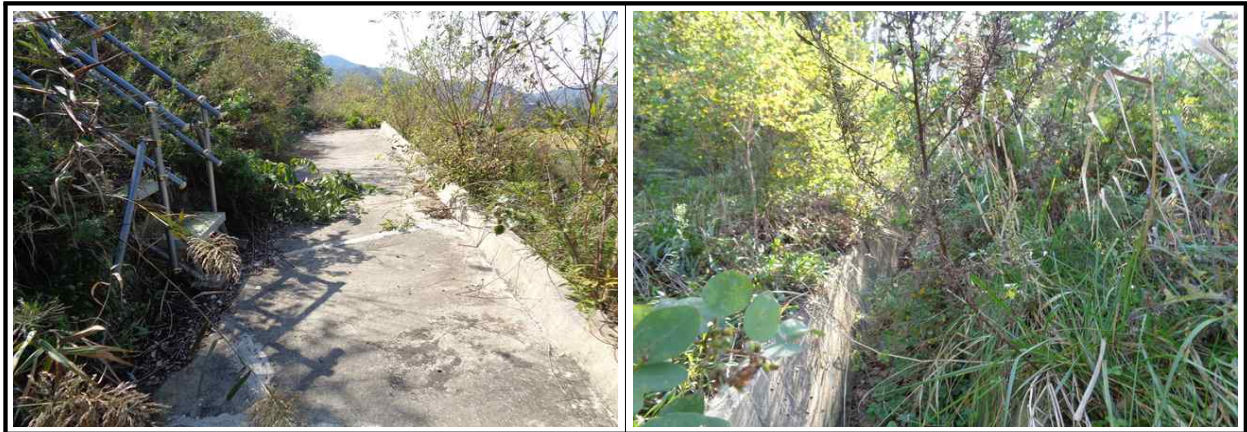
【그림 1.3.3】 배수시설 전경

- 배수시설의 배수기능에 큰 문제는 없는 것으로 조사되었다.
- 배수시설에 대한 점검결과, 소단배수로에 균열 및 파손이 일부 조사되었다.
- 균열 및 파손은 전회 정기안전점검과 비교시 진전은 없는 상태이며, 즉각적인 보수보다는 주기적인 주의관찰 실시후 손상의 진전시 보수를 하는 유지관리가 효율적일 것으로 판단된다.

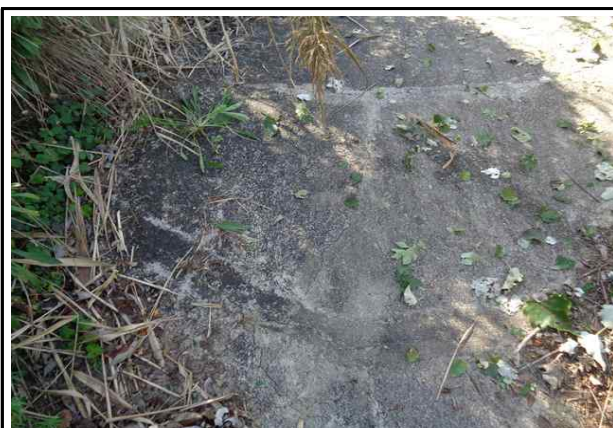
| 현 황 | 0.390K 1소단배수로 균열 |
| 원 인 | 초기진조수축, 우수유입 |

| 대 책 | 주의관찰 후 균열보수 |

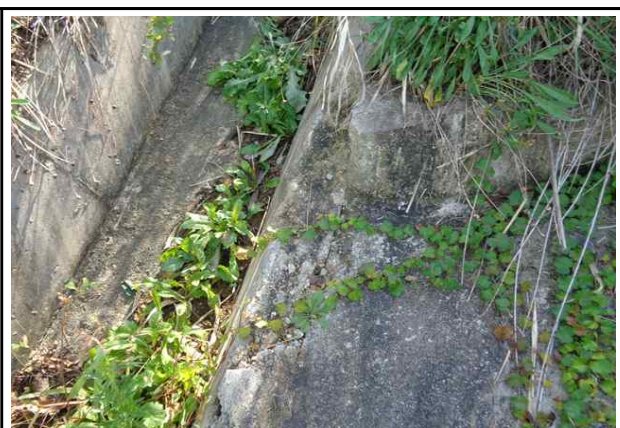
| 현 황 | 0.400K 1소단배수로 파손 |
| 원 인 | 시공불량 |

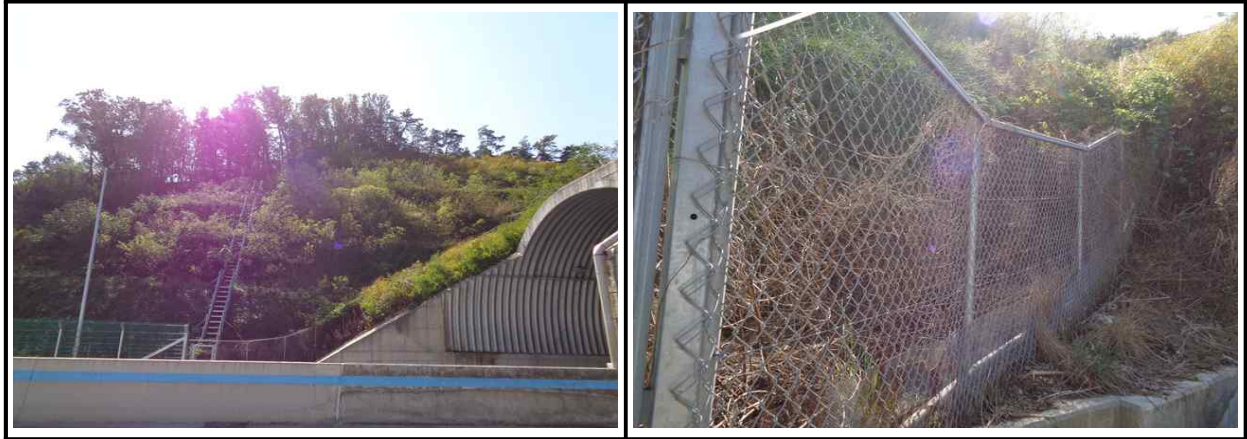
【그림 1.3.4】 보호/보강시설 전경

- 사면보호/보강시설은 기능발휘에 큰 문제가 없는 것으로 조사되었다.
- 소일네일링 설치구간은 주변부 유실에 의한 인장력저하 등의 손상에 대해 주기적인 점검을 실시하는 유지관리가 필요하다.

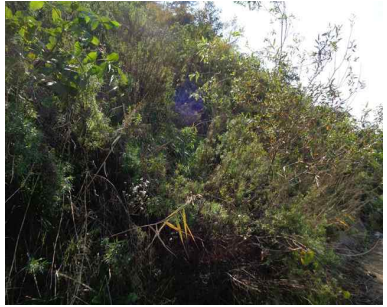
| 구 분 | 중점유지관리 사항 | 현황 사진 |
|---|---|---|
| 사<br>면<br>부 | <ul style="list-style-type: none"> <li>• 소일네일 설치부</li> <li>→ 현재 양호한 상태이나, 설치주변부 유실이 발생시 정착력 저하등의 손상이 발생할 수 있으므로 주기적인 관찰을 실시하는 유지관리가 필요</li> </ul> | |

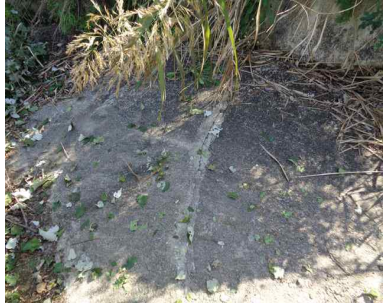
| 구 분 | 중점유지관리 사항 | 현황 사진 |
|---|---|---|
| 배수<br>시설 | <ul style="list-style-type: none"> <li>• 배수로 균열 구간</li> <li>→ 균열부에 대한 보수가 필요하며, 보수후에도 재손상 발생에 대한 주기적인 점검을 실시하는 유지관리가 필요</li> </ul> | |

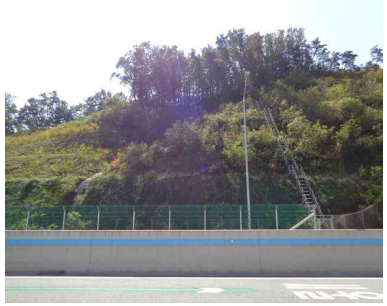
| 구 분 | 중점유지관리 사항 | 현황 사진 |
|---|---|---|
| 보호<br>시설 | <ul style="list-style-type: none"> <li>• 점검계단 식생</li> <li>→ 현재 양호한 상태이나, 원활한 점검 및 유지관리를 위해 식생에 대한 주기적인 정비 필요</li> </ul> | |

- 주기적인 점검을 통해 손상의 발생규모 및 현황관리 실시가 필요하다.
- 점검계단 식생에 대해서는 정비를 실시하는 유지관리가 필요하다.
