# **3. 옥산절토04**

**(STA.4+650~4+930(옥산)절토사면)**

### 3. 옥산절토04(STA.4+650~4+930(옥산) 절토사면)

본 시설물은 충청북도 청주시 청원구 오창읍 성산리 283-5(옥산오창고속도로 옥산방향 4.650~4.930km)에 위치한 사면으로서 총 연장 280.0m, 높이 37.5m의 절토사면으로 시공되어 있다.

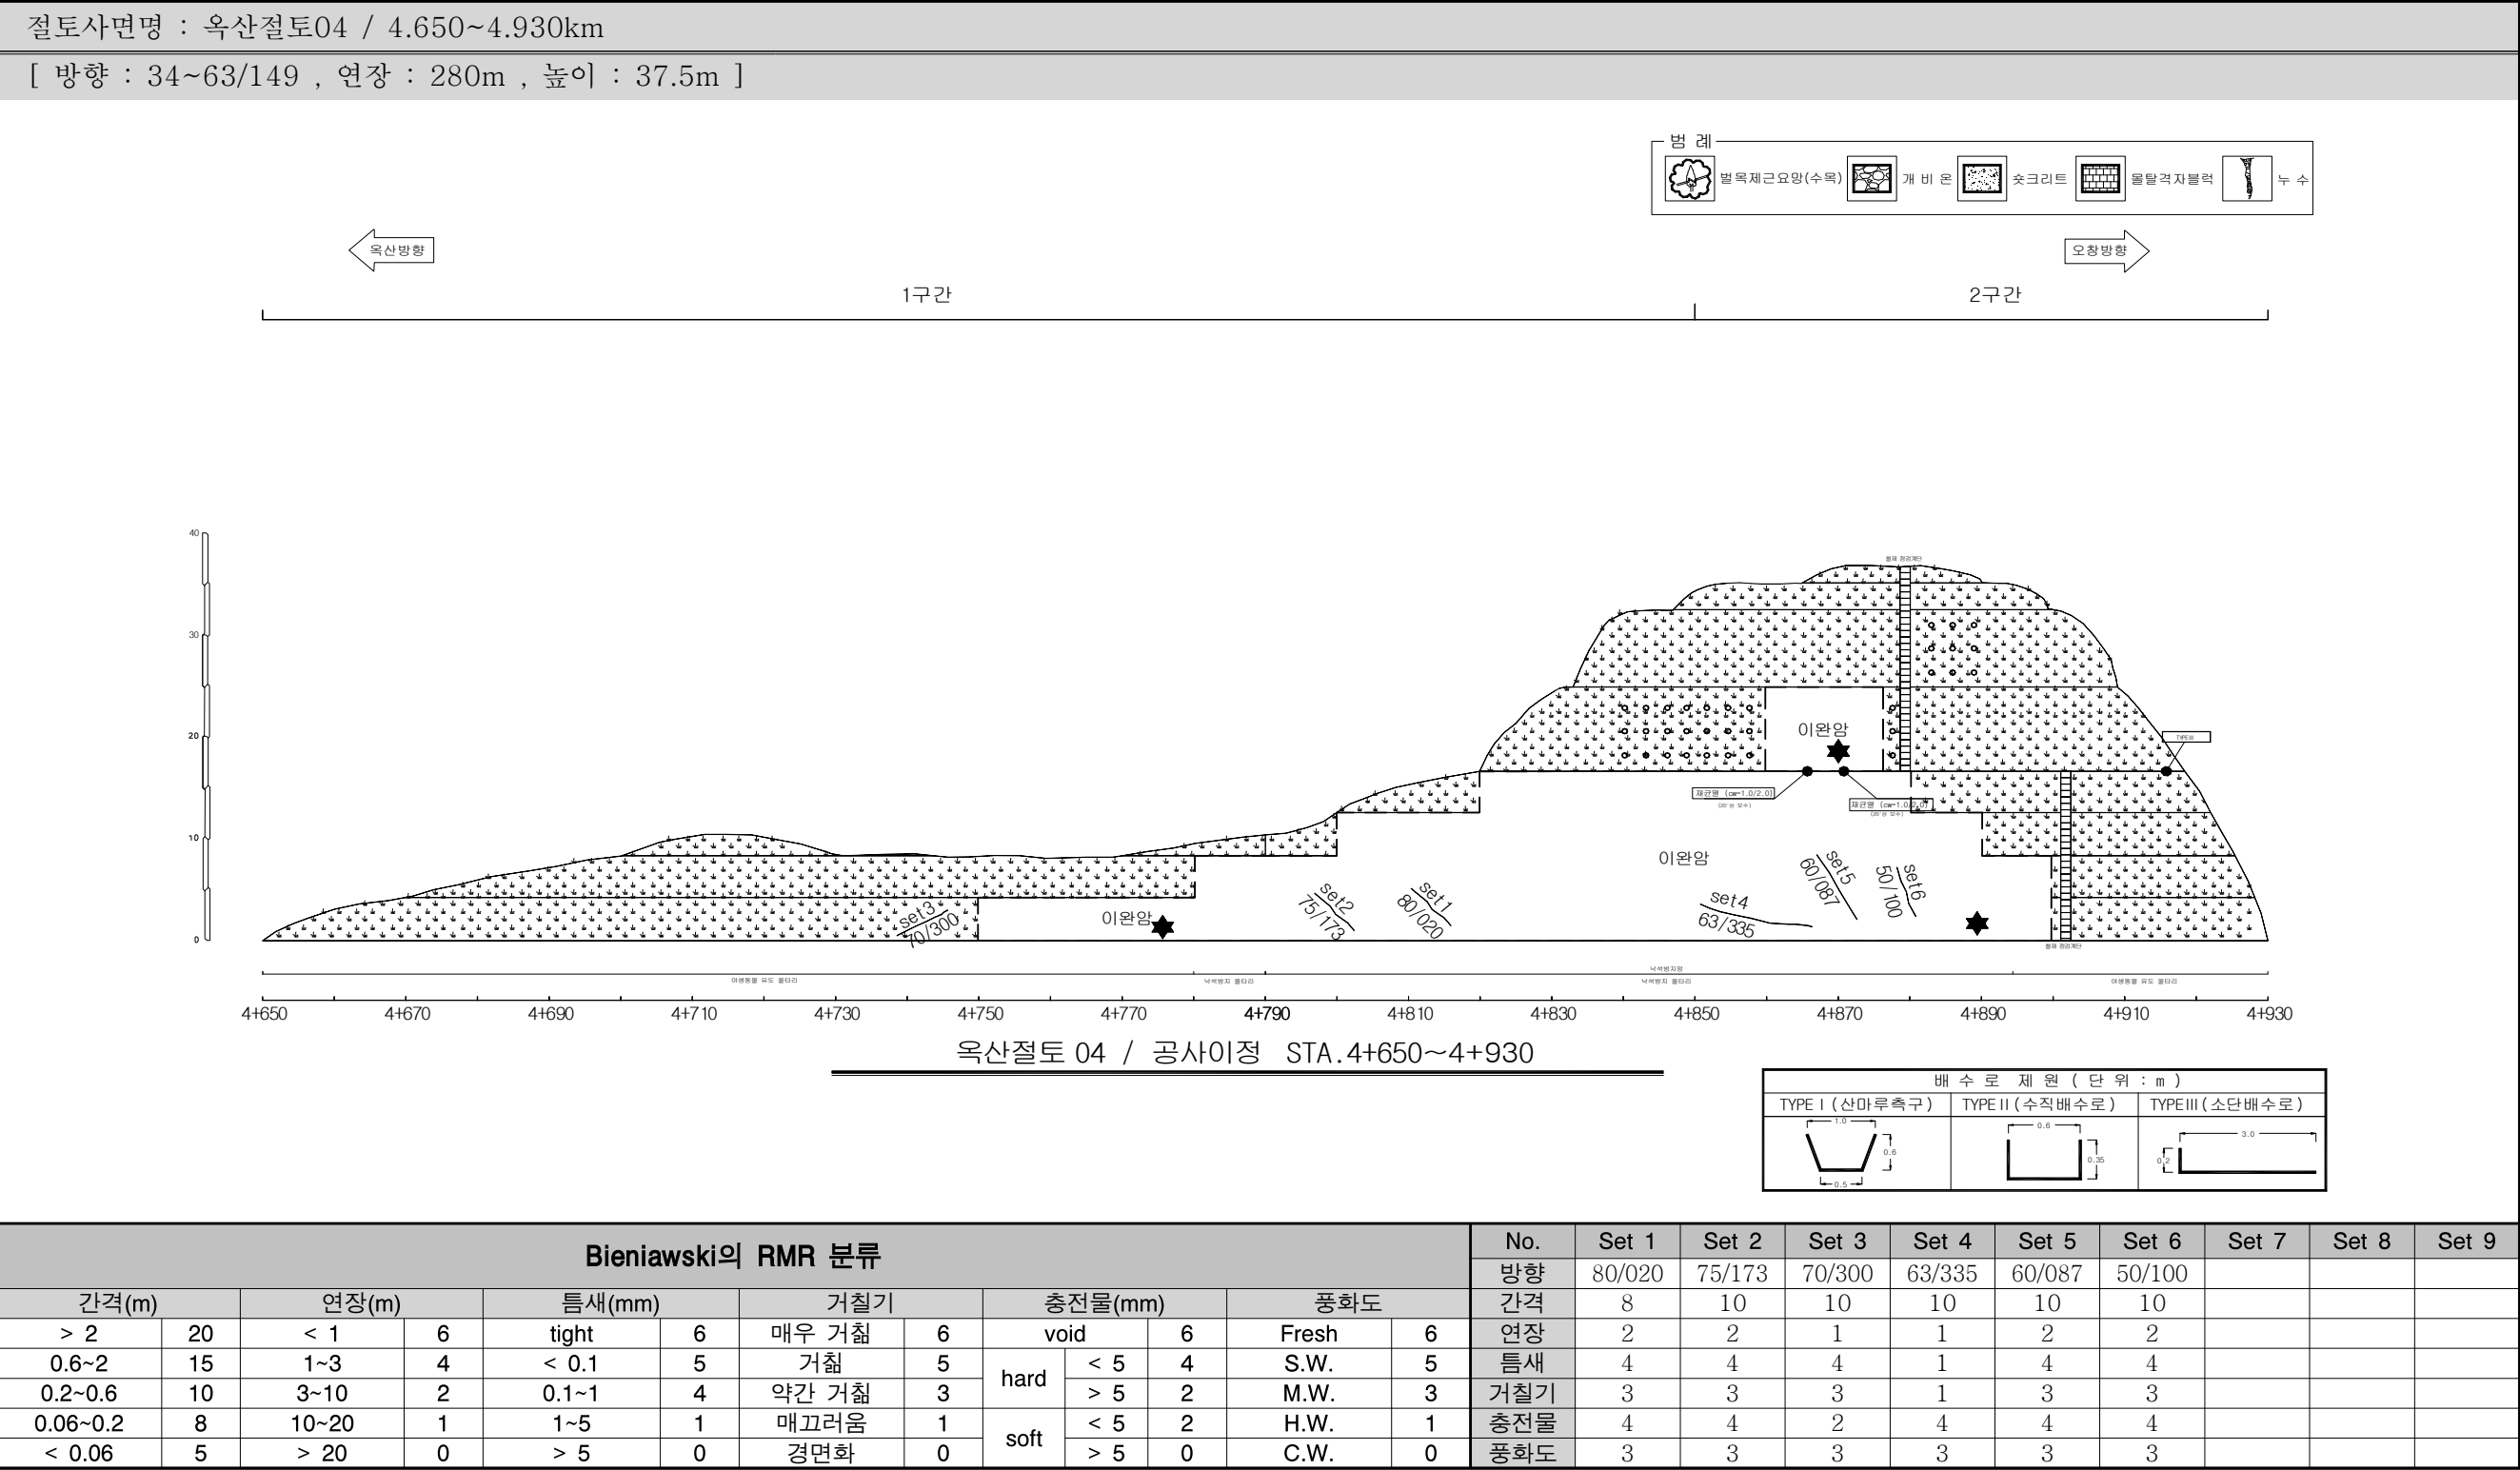
3.3.2 외관조사 결과 현황도(Face Map)

본 사면은 연장 280m의 사면으로서, 외관조사시 실시한 구간분할과 동일하게 2구간으로 분할하여 손상상태 및 파괴요인에 대한 평가를 실시하였다. 사면분류를 위해 특성조사를 실시한 위치는 외관조사결과현황도(Face Map)에 Set1~6으로 표기하였다.

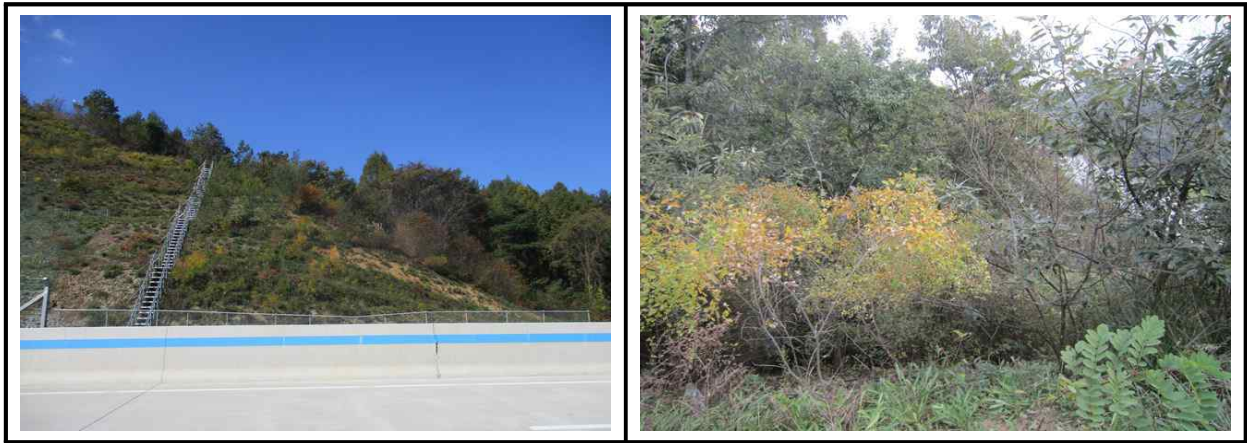
【그림 3.3.1】 상부자연사면 전경

상부 자연사면은 사면  $-35\sim-9^{\circ}$  의 경사로 되어 있으며, 풍화토 및 퇴적토가 존재하고, 전체적으로 관목이 분포하고 있다.

- 상부자연사면은 노출암 및 인장균열 등의 손상이 없는 상태로, 전반적으로 식생이 양호하다.
- 본 사면의 계곡부는 없는 것으로 조사되었다.

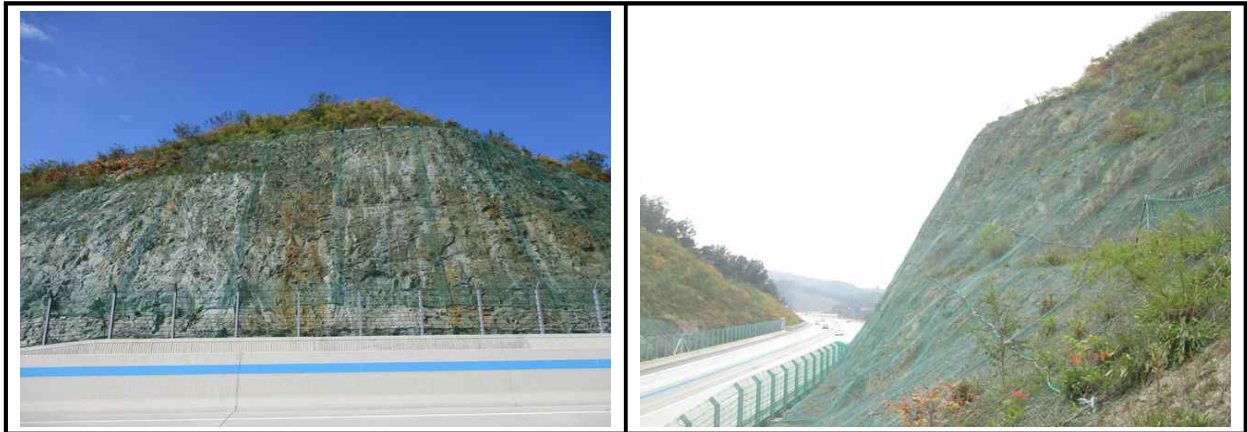
【그림 3.3.2】 사면 전경

사면에 식생공 및 네일링이 시공되어 있으며, 노출암에서 확인할 수 있는 암반의 풍화등급은 보통풍화(M.W.)~심한풍화(H.W.) 정도이다.

- 사면 전반적으로 식생상태가 양호~보통인 것으로 조사되었다. 기점점인 20년 상반기 정기안전점검과 비교시 식생이 양호해 진 것으로 조사되었다.
- 현장조사 결과, 식생공 유실 및 상단부 인장균열 등의 손상이 없는 양호한 상태로 조사되었다. 4.750~4.900k 1단 이완암 구간은 낙석방지망, 낙석방지울타리 등의 보호공이 설치되어 안전성에 문제는 없는 상태이나, 장기공용 및 우수에 의해 지속적인 풍화가 발생할 수 있으므로 주기적인 점검을 실시하는 유지관리가 필요하다.

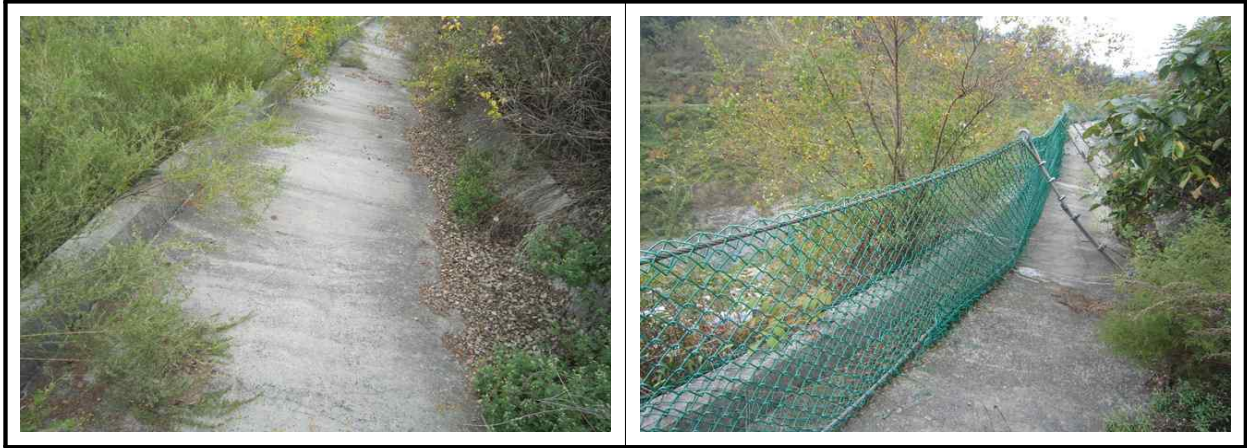
【그림 3.3.3】 배수시설 전경

대상 사면의 배수시설은 소단배수로가 시공되어 있다. 그 외의 구간은 자연수로 형태이다.

- 배수시설의 배수기능에 큰 문제는 없는 것으로 조사되었다.
- 배수시설에 대한 점검결과, 소단배수로에 균열 및 토사퇴적 등의 손상이 없는 양호한 상태로 조사되었다.

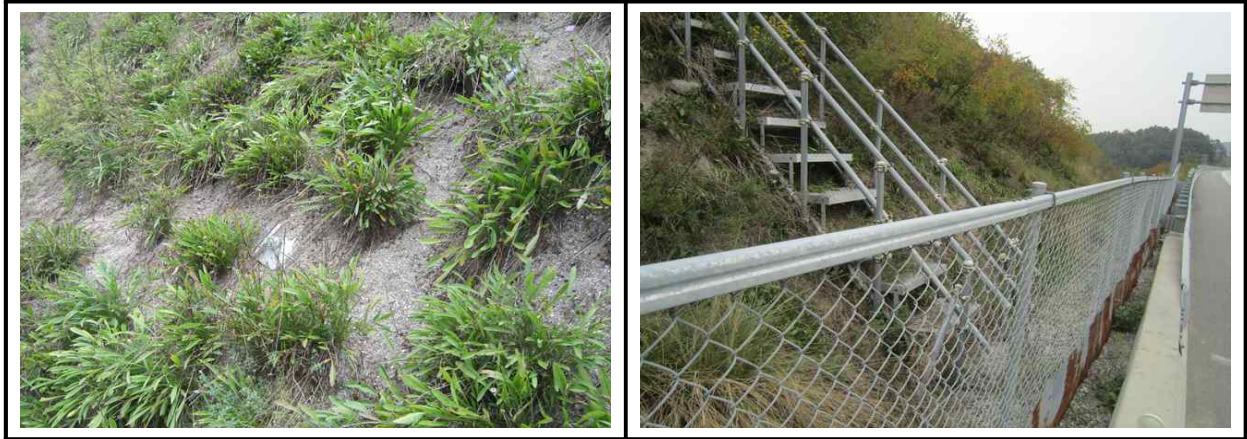
【그림 3.3.4】 보호/보강시설 전경

대상 사면 내에는 낙석방지울타리, 낙석방지망, 야생동물유도울타리, 소일네일링, 점검계단이 설치되어 있는 것으로 확인되었다.

- 사면보호/보강시설은 기능발휘에 큰 문제가 없는 것으로 조사되었다.
- 소일네일링 설치구간은 주변부 유실에 의한 인장력저하 등의 손상에 대해 주기적인 점검을 실시하는 유지관리가 필요하다.

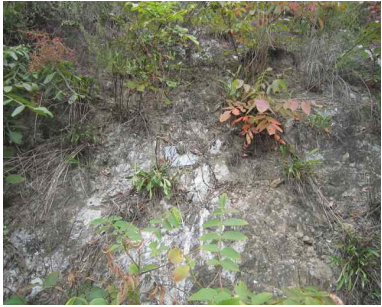
| 구 분 | 중점유지관리 사항 | 현황 사진 |
|---|---|---|
| 사<br>면<br>부 | <ul style="list-style-type: none"> <li>• 소일네일 설치부</li> <li>→ 현재 양호한 상태이나, 설치주변부 유실이 발생시 정착력 저하등의 손상이 발생할 수 있으므로 주기적인 관찰을 실시하는 유지관리가 필요</li> </ul> | |

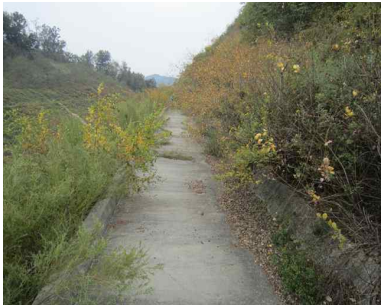
| 구 분 | 중점유지관리 사항 | 현황 사진 |
|---|---|---|
| 배수<br>시설 | <ul style="list-style-type: none"> <li>• 배수로 균열 및 토사퇴적 유무확인</li> <li>→ 균열 및 토사퇴적시 원활한 배수에 지장을 미치므로, 주기적인 점검을 실시하는 유지관리가 필요</li> </ul> | |

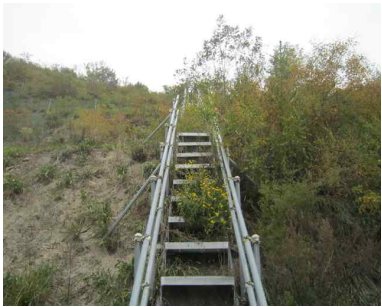
| 구 분 | 중점유지관리 사항 | 현황 사진 |
|---|---|---|
| 보호<br>시설 | <ul style="list-style-type: none"> <li>• 점검계단 식생</li> <li>→ 현재 양호한 상태이나, 원활한 점검 및 유지관리를 위해 식생에 대한 주기적인 정비 필요</li> </ul> | |

- 주기적인 점검을 통해 손상의 발생규모 및 현황관리 실시가 필요하다.
- 점검계단 식생에 대해서는 정비를 실시하는 유지관리가 필요하다.
