## **4. 오창절토06**

**(STA.4+600~4+920(오창)절토사면)**

## 4. 오창절토06(STA.4+600~4+920(오창) 절토사면)

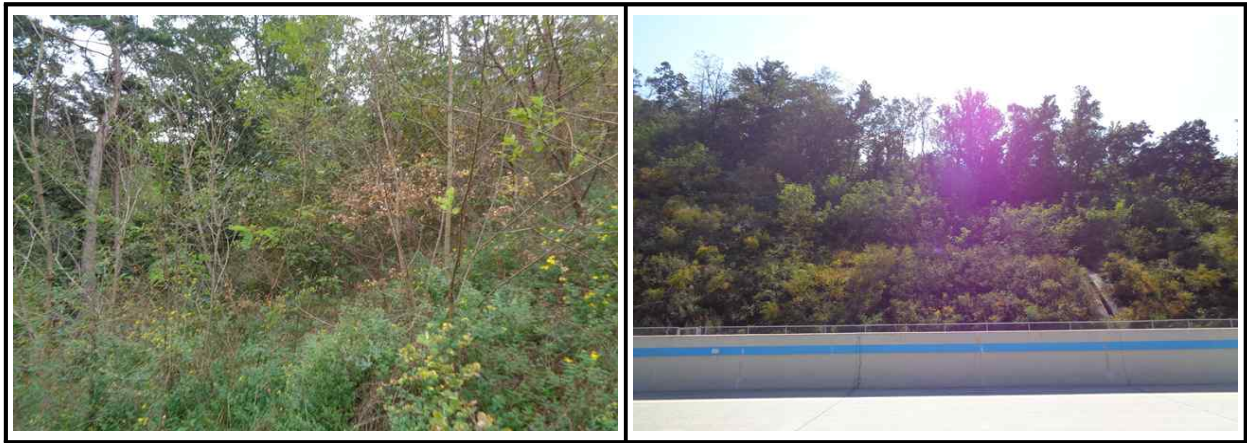
【그림 4.3.1】 상부자연사면 전경

- 상부자연사면은 노출암 및 인장균열 등의 손상이 없는 상태로, 전반적으로 식생이 양호하다.
- 본 사면의 계곡부는 2개소가 조사되었으며, 우천시 우수가 집중되는 계곡부는 주변부 유실 및 월류로 인한 도로유입 등에 대해 주의관찰이 필요하다.

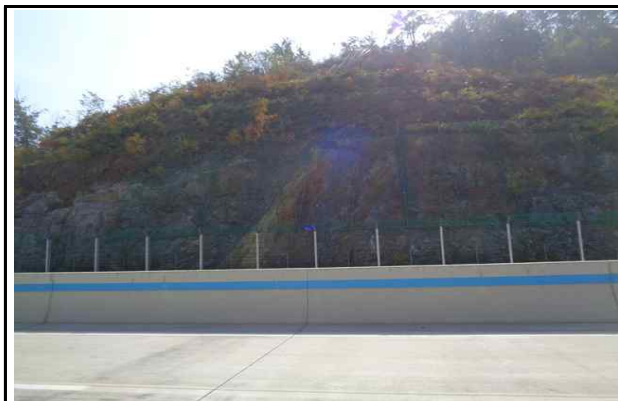
- 사면 전반적으로 식생상태가 양호~보통인 것으로 조사되었다. 기점점인 20년 상반기 정기안전점검과 비교시 식생이 양호해 진 것으로 조사되었다.
- 현장조사 결과, 식생공 유실 및 상단부 인장균열 등의 손상이 없는 양호한 상태로 조사되었다. 19년 12월에 조치된 인장균열보수부는 현재 양호한 상태인 것으로 조사되었다. 4.780~4.860k 1단 이완암 구간은 낙석방지망 및 낙석방지울타리 등의 보호공이 설치되어 안전성에 문제는 없는 상태이나, 장기공용 및 우수에 의해 지속적인 풍화가 발생할 수 있으므로 주기적인 점검을 실시하는 유지관리가 필요하다.

| 현 황 | 4.840K 1단 이완암(산성암맥관입부분) | 현 황 | 4.850K 1단 상부 인장균열 보수부 |

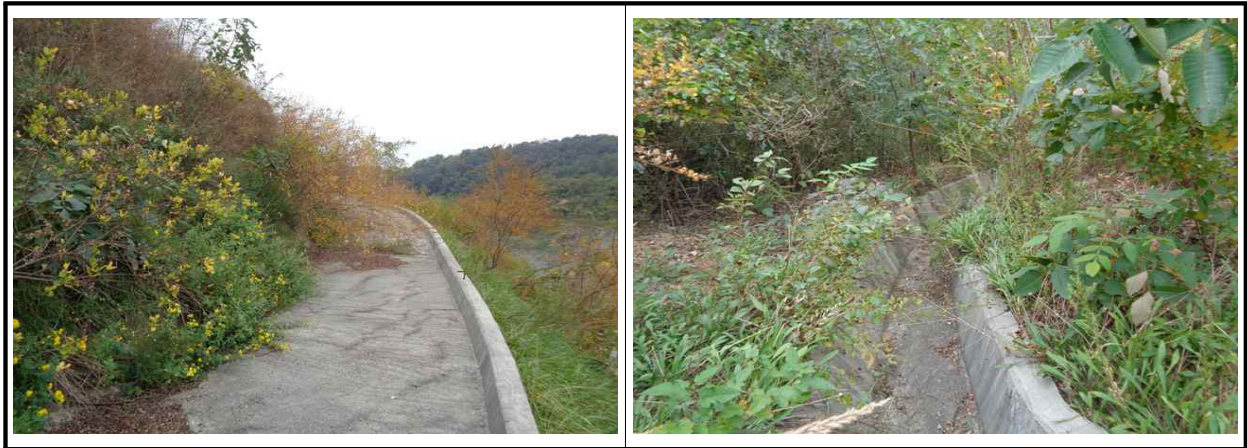
【그림 4.3.3】 배수시설 전경

- 배수시설의 배수기능에 큰 문제는 없는 것으로 조사되었다.
- 배수시설에 대한 점검결과, 소단배수로에 횡방향 재균열이 일부 조사되었다.
- 재균열은 즉각적인 보수보다는 주기적인 주의관찰 실시후 손상의 진전시 보수를 하는 유지관리가 효율적일 것으로 판단된다.

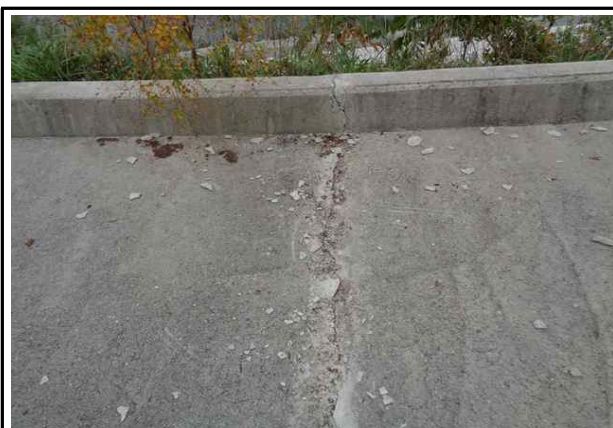
| 현 황 | 4.780K 1소단배수로 재균열 | 현 황 | 4.800K 1소단배수로 균열 |
| 원 인 | 공용기간증가, 우수유입 | 원 인 | 공용기간증가, 우수유입 |

| 대 책 | 주의관찰 후 균열보수 | 대 책 | 주의관찰 후 균열보수 |

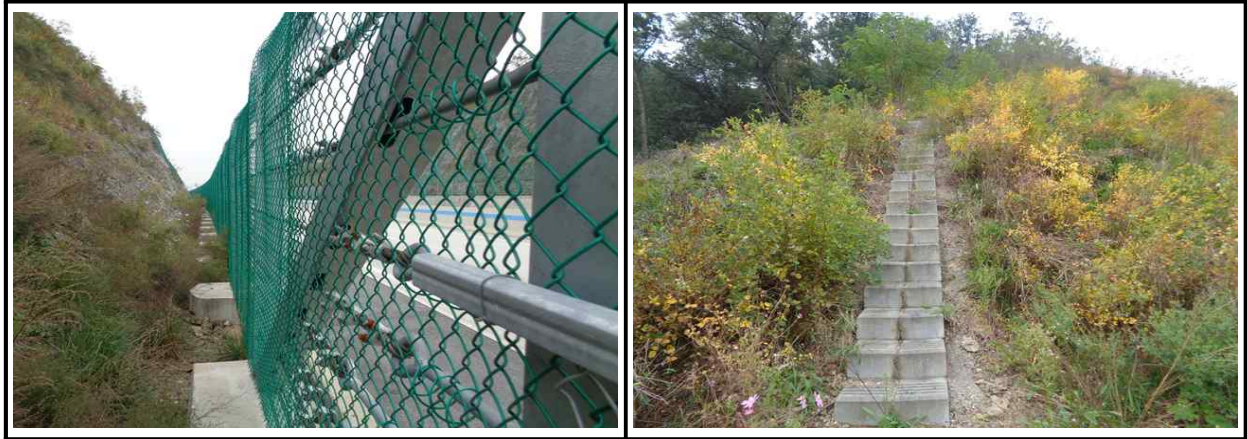
【그림 4.3.4】 보호/보강시설 전경

- 사면보호/보강시설은 기능발휘에 큰 문제가 없는 것으로 조사되었다.
- 소일네일링 설치구간은 주변부 유실에 의한 인장력저하 등의 손상에 대해 주기적인 점검을 실시하는 유지관리가 필요하다.

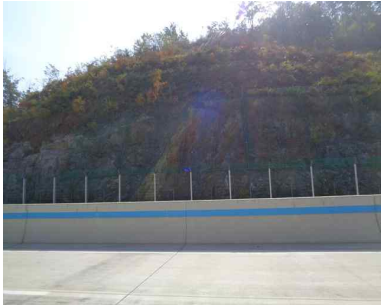
| 구 분 | 중점유지관리 사항 | 현황 사진 |
|---|---|---|
| 사<br>면<br>부 | <ul style="list-style-type: none"> <li>• 소일네일 설치부<br/>→ 현재 양호한 상태이나, 설치주변부 유실이 발생시 정착력 저하등의 손상이 발생할 수 있으므로 주기적인 관찰을 실시하는 유지관리가 필요</li> <li>• 인장균열 보수부 및 산성암맥관입부<br/>→ 현재 양호한 상태이나, 우수유입 및 주변부 유실에 대해 주기적인 관찰이 요망됨</li> </ul> | |

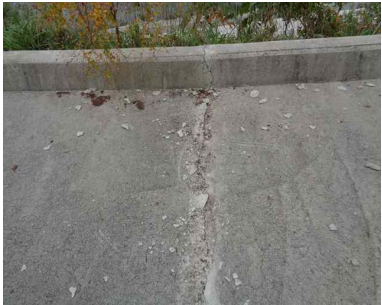
| 구 분 | 중점유지관리 사항 | 현황 사진 |
|---|---|---|
| 배<br>수<br>시<br>설 | <ul style="list-style-type: none"> <li>• 배수로 균열 구간<br/>→ 균열부에 대한 보수가 필요하며, 보수후에도 재손상 발생에 대한 주기적인 점검을 실시하는 유지관리가 필요</li> </ul> | |

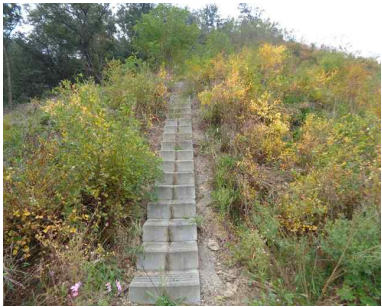
| 구 분 | 중점유지관리 사항 | 현황 사진 |
|---|---|---|
| 보<br>호<br>시<br>설 | <ul style="list-style-type: none"> <li>• 점검계단 식생<br/>→ 현재 양호한 상태이나, 원활한 점검 및 유지관리를 위해 식생에 대한 주기적인 정비 필요</li> </ul> | |

- 주기적인 점검을 통해 손상의 발생규모 및 현황관리 실시가 필요하다.
- 점검계단 식생에 대해서는 정비를 실시하는 유지관리가 필요하다.
