## **5. 옥산절토07**

**(STA.8+060~8+460(옥산)절토사면)**

## 5. 옥산절토07(STA.8+060~8+460(옥산) 절토사면)

2020년 정밀안전점검(금회)

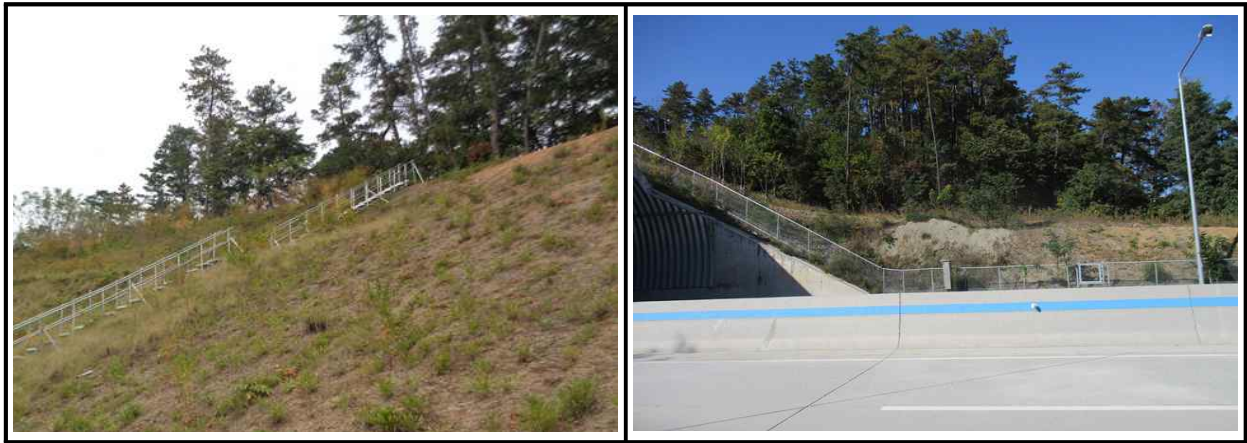
【그림 5.3.1】 상부자연사면 전경

상부 자연사면은 사면  $-19\sim 20^{\circ}$  의 경사로 되어 있으며, 풍화토 및 퇴적토가 존재하고, 전체적으로 관목이 분포하고 있다.

- 상부자연사면은 노출암 및 인장균열 등의 손상이 없는 상태로, 전반적으로 식생이 양호하다.
- 본 사면의 계곡부는 없는 것으로 조사되었다.

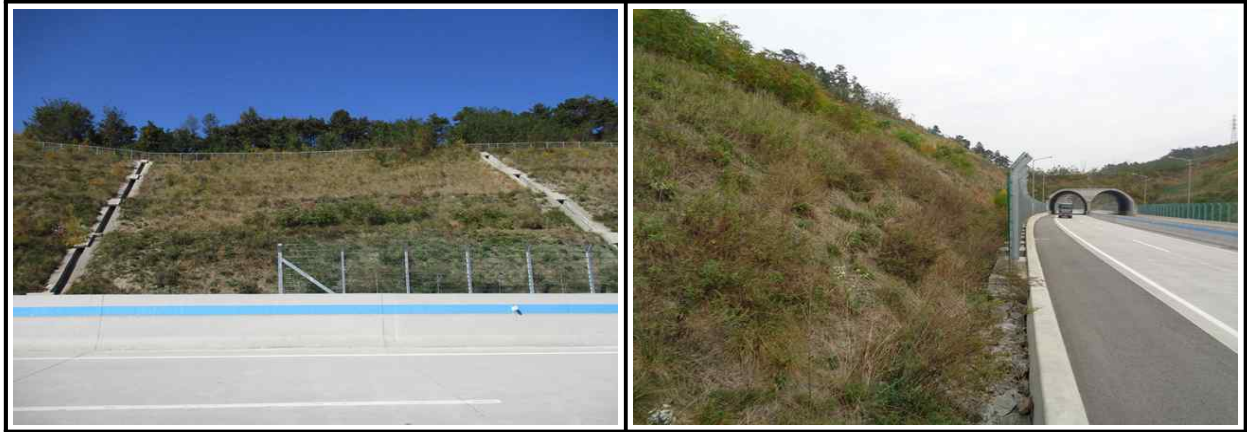
【그림 5.3.2】 사면 전경

사면에 식생공 및 네일링이 시공되어 있으며, 노출암에서 확인할 수 있는 암반의 풍화등급은 보통풍화(M.W.)~심한풍화(H.W.) 정도이다.

- 사면 전반적으로 식생상태가 양호~보통인 것으로 조사되었다. 기점검인 20년 상반기 정기안전점검과 비교시 식생이 양호해 진 것으로 조사되었다.
- 현장조사 결과, 식생공 유실 및 상단부 인장균열 등의 손상이 없는 양호한 상태로 조사되었다.

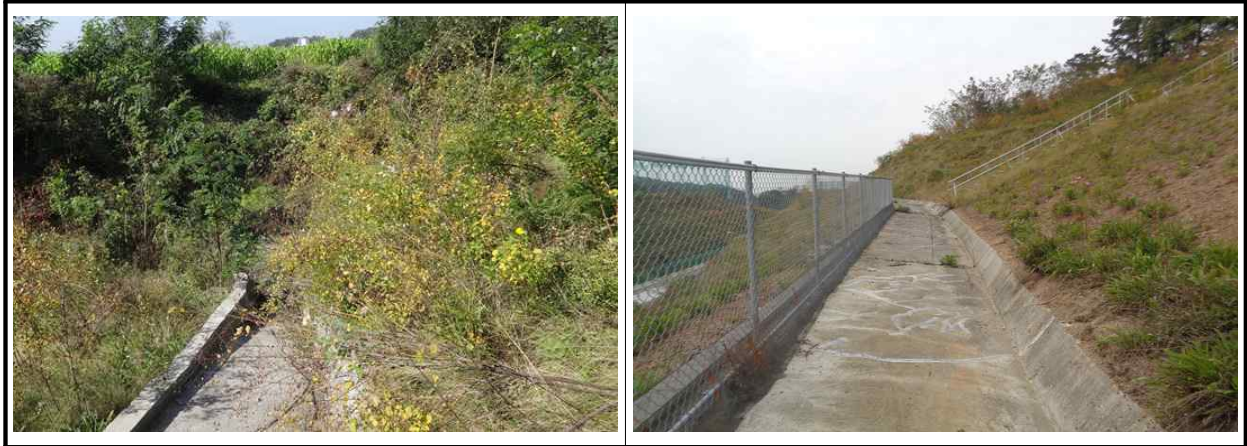
【그림 5.3.3】 배수시설 전경

대상 사면의 배수시설은 소단배수로, 산마루측구, 수직도수로가 시공되어 있다. 그 외의 구간은 자연수로 형태이다.

- 배수시설의 배수기능에 큰 문제는 없는 것으로 조사되었다.
- 배수시설에 대한 점검결과, 손상이 없는 양호한 상태로 조사되었다.

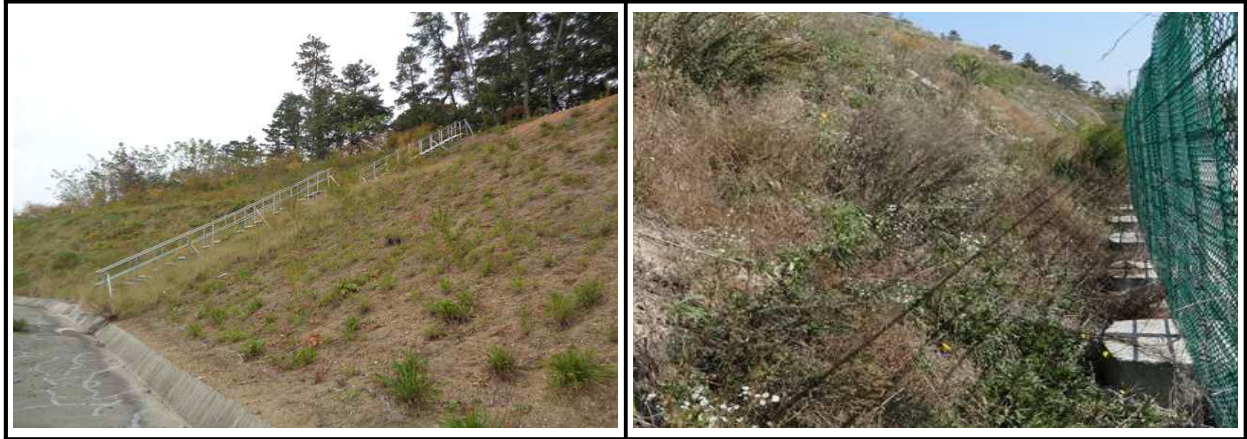
【그림 5.3.4】 보호/보강시설 전경

대상 사면 내에는 낙석방지울타리, 야생동물유도울타리, 소일네일링, 점검계단이 설치되어 있는 것으로 확인되었다.

- 사면보호/보강시설은 기능발휘에 큰 문제가 없는 것으로 조사되었다.
- 소일네일링 설치구간은 주변부 유실에 의한 인장력저하 등의 손상에 대해 주기적인 점검을 실시하는 유지관리가 필요하다.

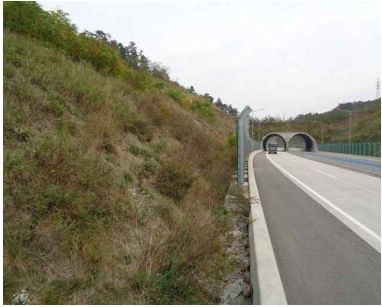
| 구 분 | 중점유지관리 사항 | 현황 사진 |
|---|---|---|
| 사<br>면<br>부 | <ul style="list-style-type: none"> <li>• 소일네일 설치부</li> <li>→ 현재 양호한 상태이나, 설치주변부 유실이 발생시 정착력 저하등의 손상이 발생할 수 있으므로 주기적인 관찰을 실시하는 유지관리가 필요</li> </ul> | |

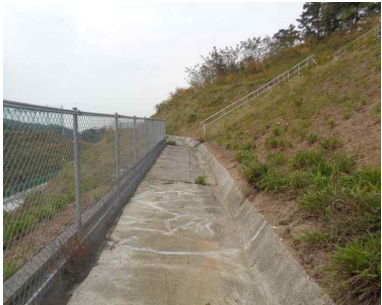
| 구 분 | 중점유지관리 사항 | 현황 사진 |
|---|---|---|
| 배수<br>시설 | <ul style="list-style-type: none"> <li>• 배수로 균열 구간</li> <li>→ 균열부에 대한 보수가 필요하며, 보수후에도 재손상 발생에 대한 주기적인 점검을 실시하는 유지관리가 필요</li> </ul> | |

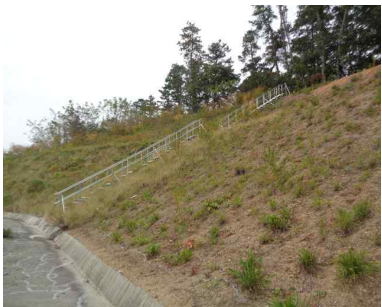
| 구 분 | 중점유지관리 사항 | 현황 사진 |
|---|---|---|
| 보호<br>시설 | <ul style="list-style-type: none"> <li>• 점검계단 식생</li> <li>→ 현재 양호한 상태이나, 원활한 점검 및 유지관리를 위해 식생에 대한 주기적인 정비 필요</li> </ul> | |

- 주기적인 점검을 통해 손상의 발생규모 및 현황관리 실시가 필요하다.
- 점검계단 식생에 대해서는 정비를 실시하는 유지관리가 필요하다.
