## **6. 오창절토11**

**(STA.8+010~8+610(오창)절토사면)**

## 6. 오창절토11(STA.8+010~8+610(오창) 절토사면)

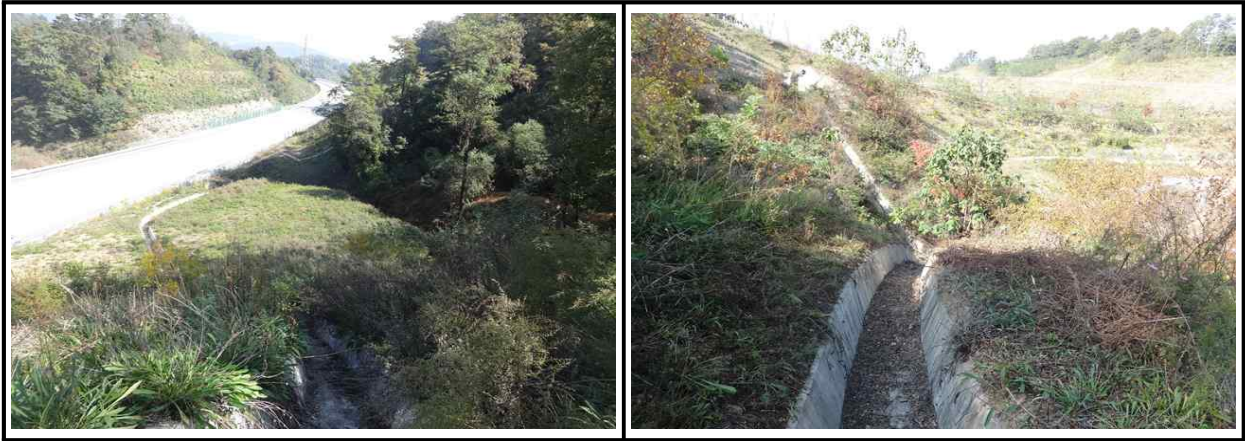
【그림 6.3.1】 상부자연사면 전경

- 상부자연사면은 노출암 및 인장균열 등의 손상이 없는 상태로, 전반적으로 식생이 양호하다.
- 본 사면의 계곡부는 1개소가 존재하는 것으로 확인되었다.

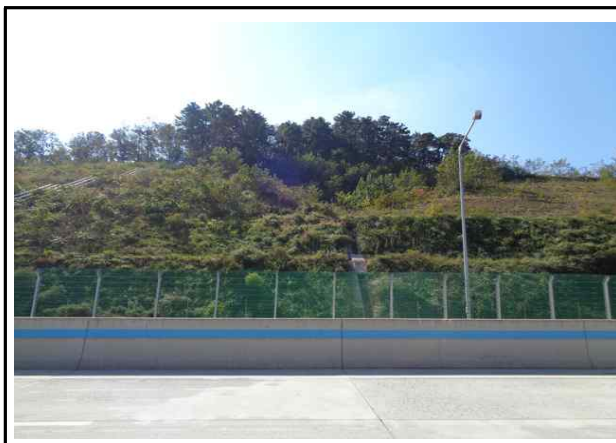
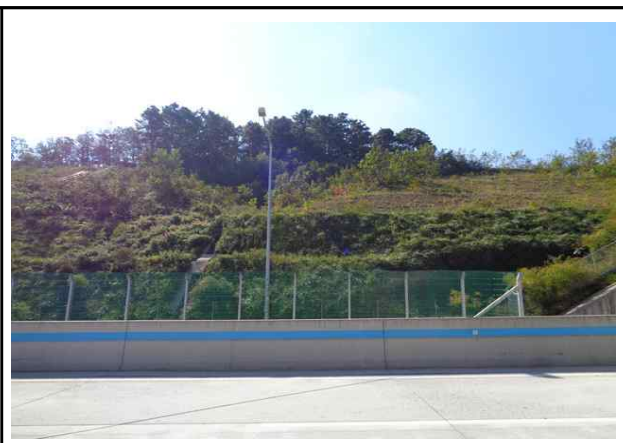
| 현 황 | 8.500K 자연사면 계곡부 | 현 황 | 8.500K 자연사면 계곡부 |

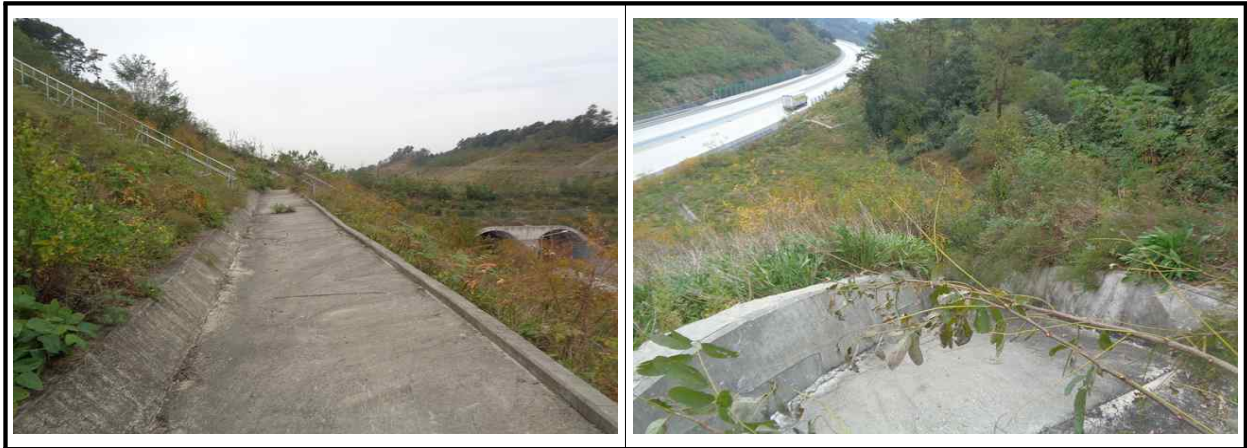
【그림 6.3.3】 배수시설 전경

- 배수시설의 배수기능에 큰 문제는 없는 것으로 조사되었다.
- 배수시설에 대한 점검결과, 소단배수로에 종방향 및 횡방향 균열, 망상균열, 파손이 일부 조사되었다.
- 균열 및 망상균열, 파손은 전회 정기안전점검과 비교시 진전은 없는 상태이며, 즉각적인 보수보다는 주기적인 주의관찰 실시후 손상의 진전시 보수를 하는 유지관리가 효율적일 것으로 판단된다.

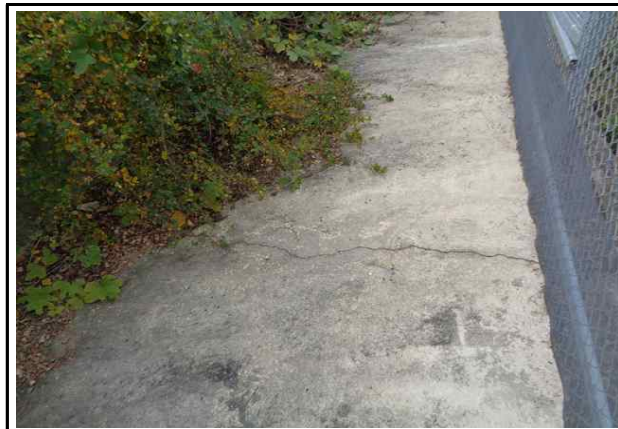
| 현 황 | 8.340K 1소단배수로 균열 |
| 원 인 | 초기건조수축, 우수유입 |

| 대 책 | 균열보수 |

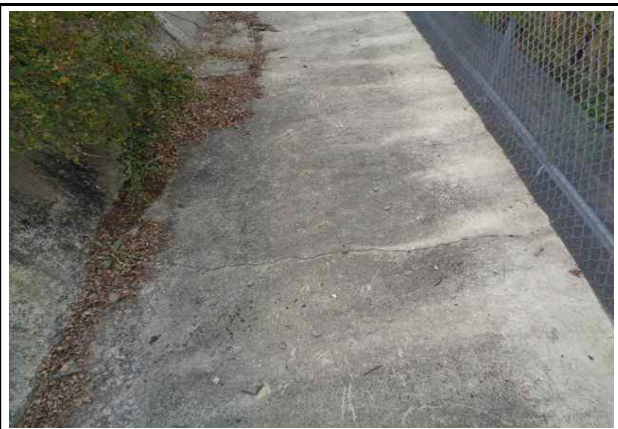
| 현 황 | 8.350K 1소단배수로 균열 |
| 원 인 | 초기건조수축, 우수유입 |

| 대 책 | 균열보수 |

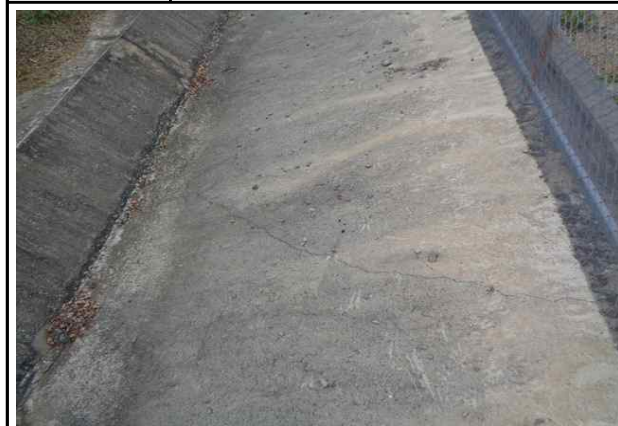
| 현 황 | 8.430K 1소단배수로 균열 |
| 원 인 | 초기건조수축, 우수유입 |

| 대 책 | 균열보수 |

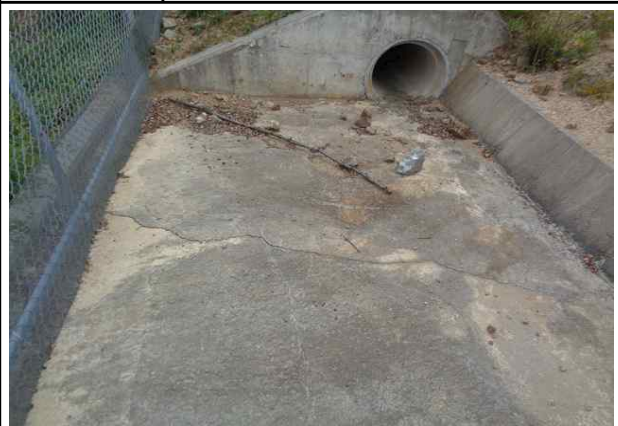
| 현 황 | 8.440K 1소단배수로 균열 |
| 원 인 | 초기건조수축, 우수유입 |

| 대 책 | 균열보수 |

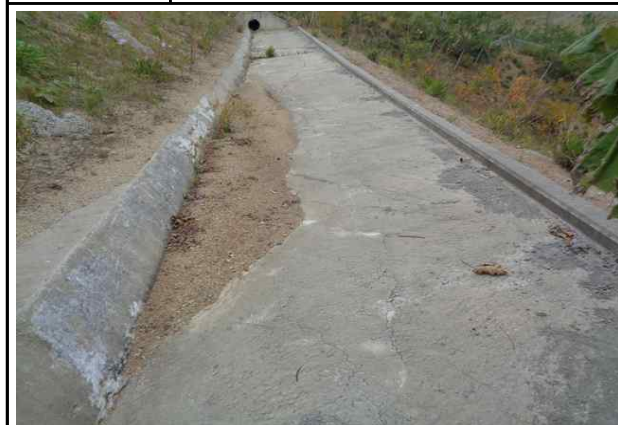
| 현 황 | 8.470K 1소단배수로 망상균열 |
| 원 인 | 초기건조수축, 우수유입 |

| 대 책 | 균열보수 |

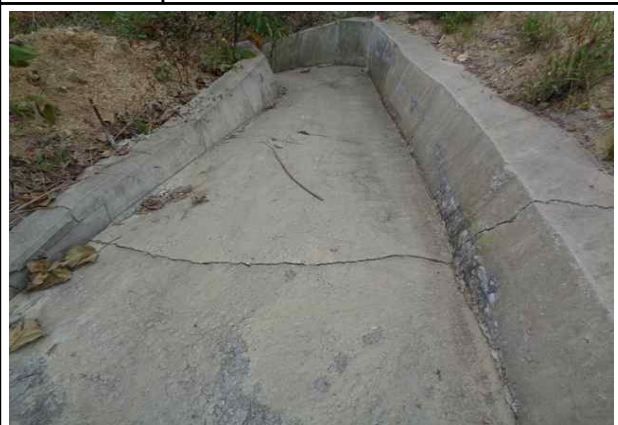
| 현 황 | 8.490K 1소단배수로 파손 |
| 원 인 | 균열부 우수유입 |

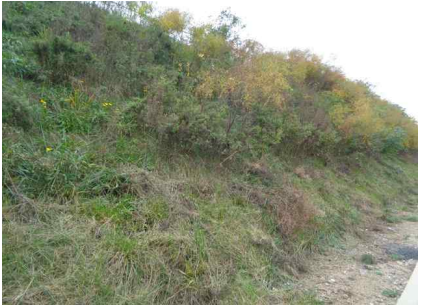
| 구 분 | 중점유지관리 사항 | 현황 사진 |
|---|---|---|
| 사<br>면<br>부 | <ul style="list-style-type: none"> <li>표층붕괴 구간</li> </ul> <p>→ 기존 점검시 조사된 표층붕괴 구간의 경우 금회 점검 결과 현재 상태는 양호한 것으로 확인되었으나, 추후 집중호우 등의 우수 유입시 추가 붕괴가 발생할수 있으므로 주기적인 점검으로 통해 손상의 진전유무에 대한 확인 등의 유지관리가 필요함</p> | |

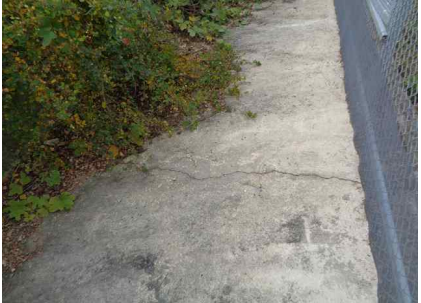
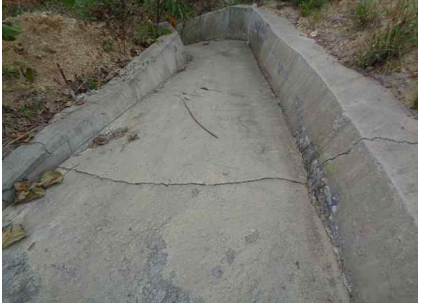
| 구 분 | 중점유지관리 사항 | 현황 사진 |
|---|---|---|
| 배수<br>시설 | <ul style="list-style-type: none"> <li>배수로 균열 및 파손 구간</li> </ul> <p>→ 균열부 및 파손에 대한 보수가 필요하며, 보수후에도 재손상 발생에 대한 주기적인 점검을 실시하는 유지관리가 필요</p> | |

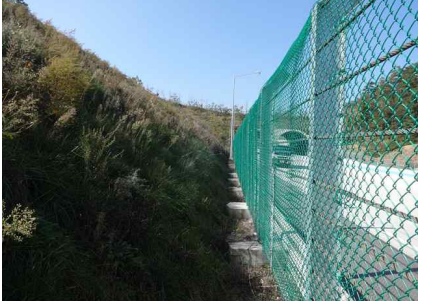
| 구 분 | 중점유지관리 사항 | 현황 사진 |
|---|---|---|
| 보호<br>시설 | <ul style="list-style-type: none"> <li>현재 상태 양호</li> </ul> <p>→ 현재 양호한 상태이며, 주기적인 점검을 통한 손상의 발생 여부 확인 등의 유지관리가 필요</p> | |
