# **7. 오창절토12**

**(STA.8+630~8+820(오창)절토사면)**

## 7. 오창절토12(STA.8+630~8+820(오창) 절토사면)

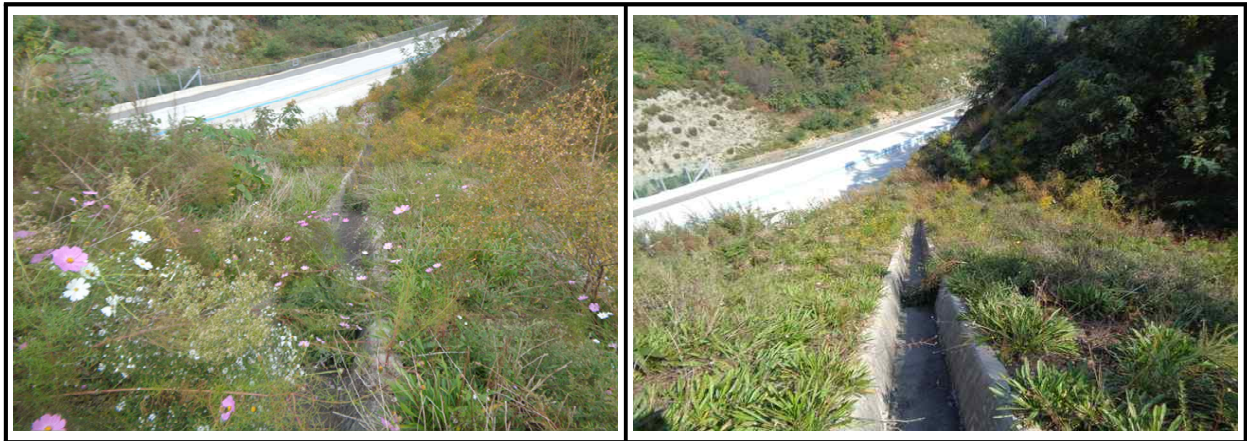
【그림 7.3.1】 상부자연사면 전경

- 상부자연사면은 노출암 및 인장균열 등의 손상이 없는 상태로, 전반적으로 식생이 양호하다.
- 본 사면의 계곡부는 1개소가 존재하는 것으로 조사되었다.

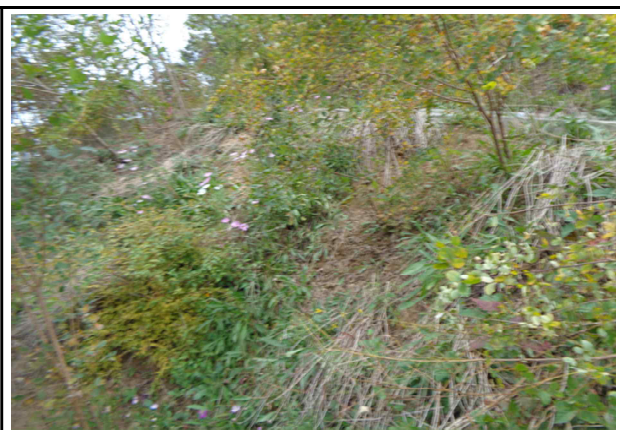
| 현 황 | 8.780k 3단 사면 세굴 | 현 황 | 8.780k 3단 사면 세굴 |
| 원 인 | 우수유입 | 원 인 | 우수유입 |

| 대 책 | 주의관찰 | 대 책 | 주의관찰 |

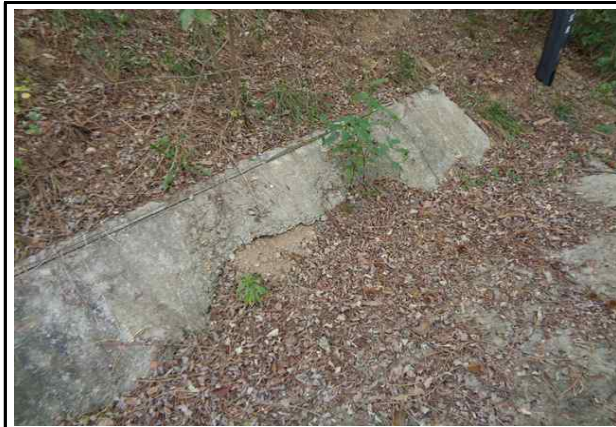
| 현 황 | 8.650K 1소단배수로 시공불량 |
| 원 인 | 시공미흡 |

| 대 책 | 단면보수 |

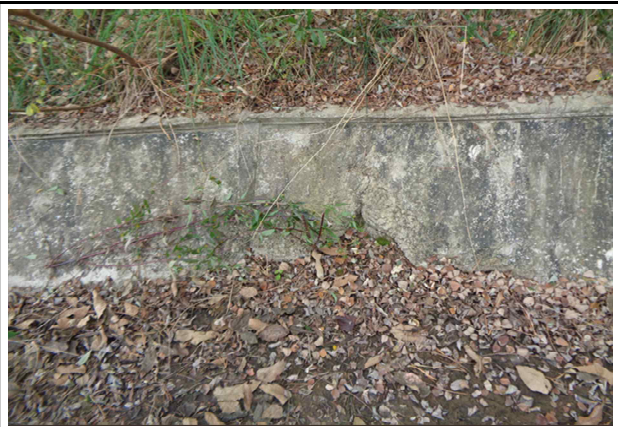
| 현 황 | 8.670K 1소단배수로 시공불량 |
| 원 인 | 시공미흡 |

| 대 책 | 단면보수 |

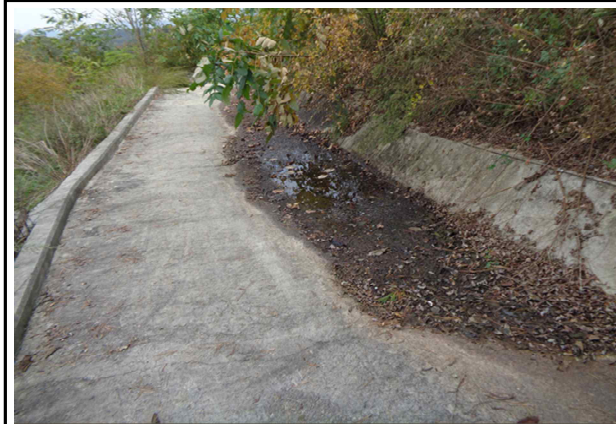
| 현 황 | 8.670K 1소단배수로 체수 |
| 원 인 | 구배불량 |

| 대 책 | 주의관찰 |

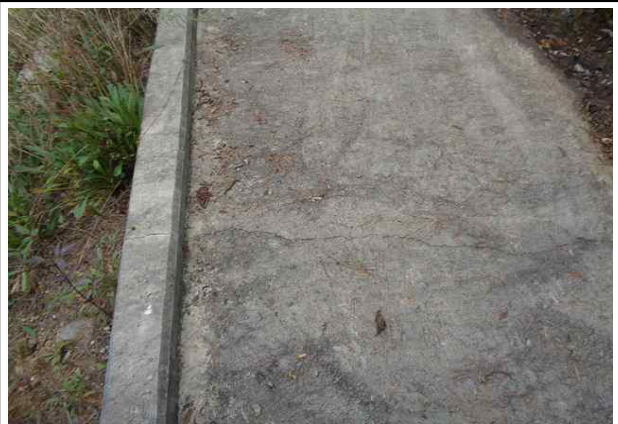
| 현 황 | 8.670K 1소단배수로 균열 |
| 원 인 | 초기건조수축, 우수유입 |

| 대 책 | 균열보수 |

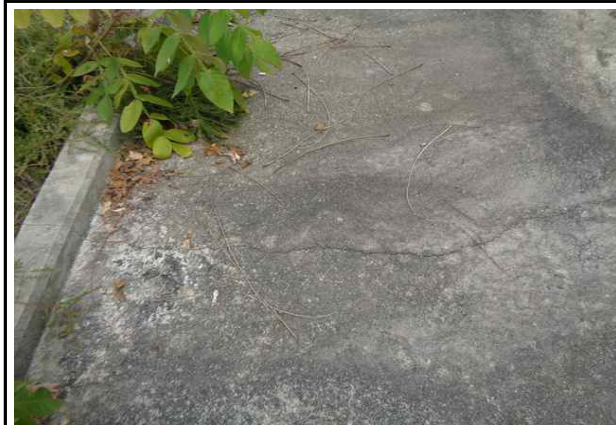
| 현 황 | 8.680K 1소단배수로 균열 |
| 원 인 | 초기건조수축, 우수유입 |

| 대 책 | 균열보수 |

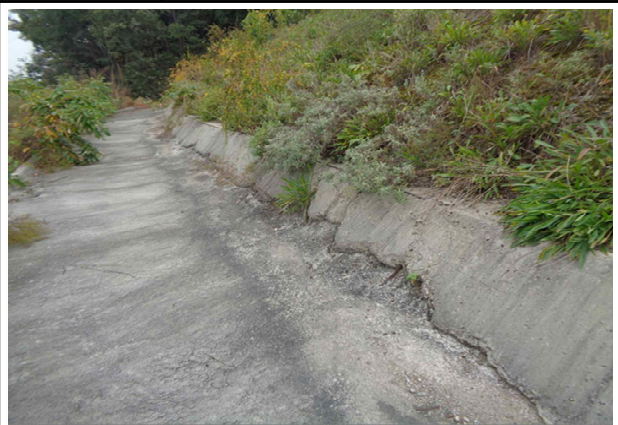
| 현 황 | 8.700K 1소단배수로 시공불량 |
| 원 인 | 시공미흡 |

| 대 책 | 단면보수 |
