# **8. 서오창절토01**

**[서오창IC R-A STA.0+940~1+260**

**[좌안]절토사면)**

## 8. 서오창절토01(서오창IC R-A STA.0+940~1+260(좌안) 절토사면)

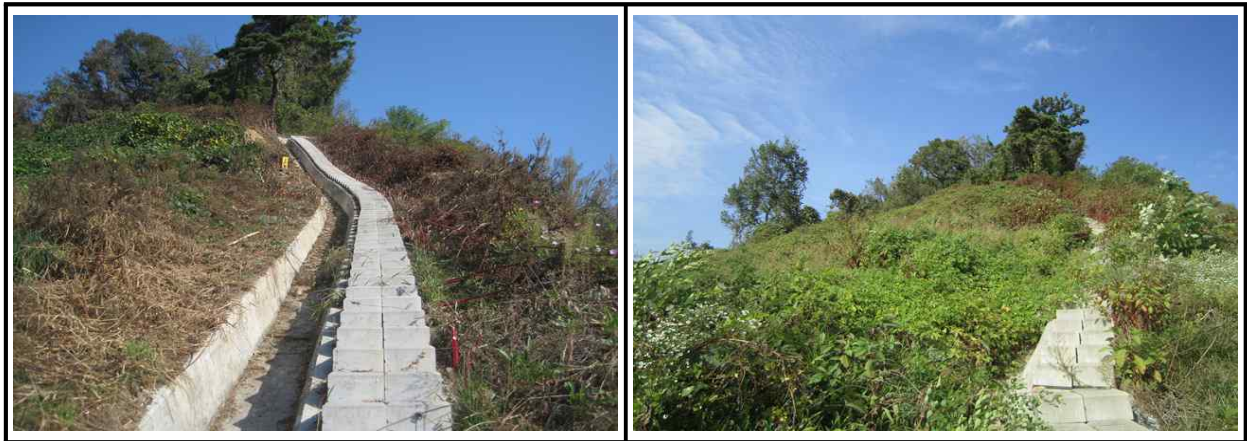
【그림 8.3.1】 상부자연사면 전경

상부 자연사면은 사면  $-39\sim 12^\circ$  의 경사로 되어 있으며, 풍화토 및 퇴적토가 존재하고, 전체적으로 관목이 분포하고 있다.

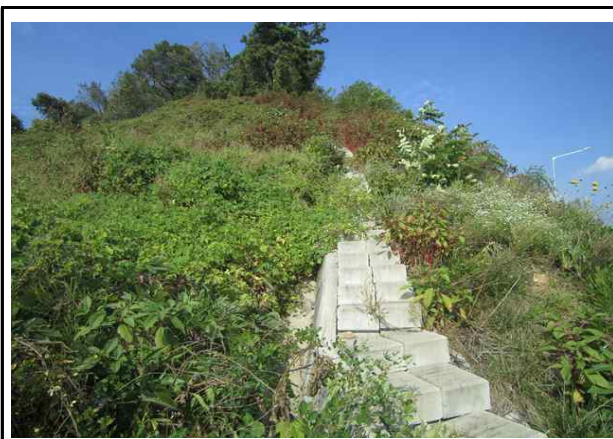
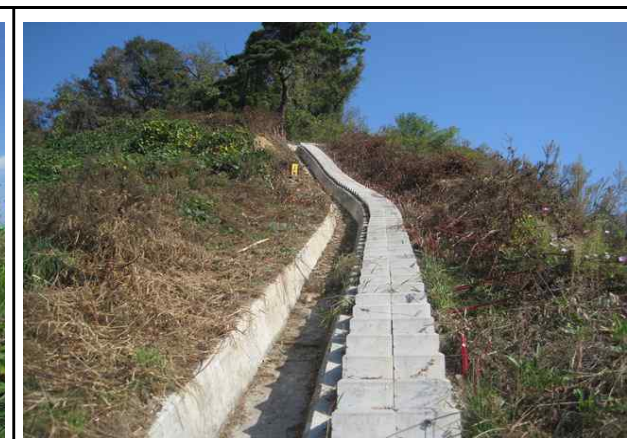
- 상부자연사면은 노출암 및 인장균열 등의 손상이 없는 상태로, 전반적으로 식생이 양호하다.
- 본 사면의 계곡부는 없는 것으로 조사되었다.

| 현 황 | 자연사면 상태양호 | 현 황 | 자연사면 상태양호 |

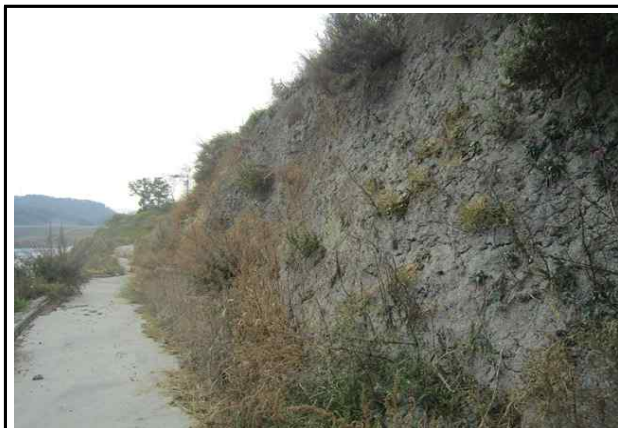
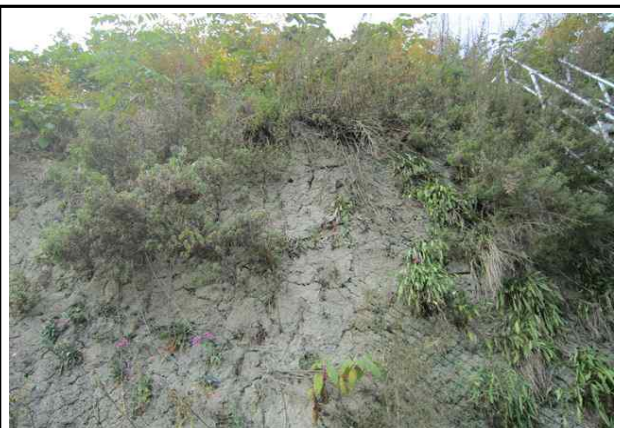
- 사면 전반적으로 식생상태가 양호~보통인 것으로 조사되었다. 기점점인 20년 상반기 정기안전점검과 비교시 식생이 양호해 진 것으로 조사되었다.
- 현장조사 결과, 일부구간 녹생토 유실이 발생된 것으로 확인되었으며, 기 발생된 손상부의 경우 현재 손상정도가 경미하여 주의관찰 후 손상의 진전 시 조치를 취하는 것이 바람직하다.

| 현 황 | STA.1+090~1+150 4단 사면 녹생토 유실 | 현 황 | STA.1+090~1+150 4단 사면 녹생토 유실 |
| 원 인 | 우수유입 | 원 인 | 우수유입 |

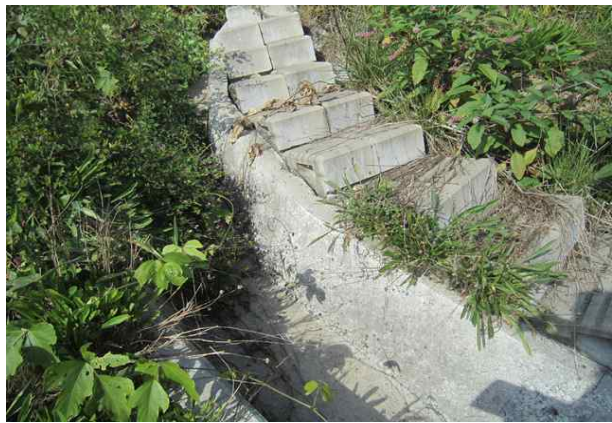
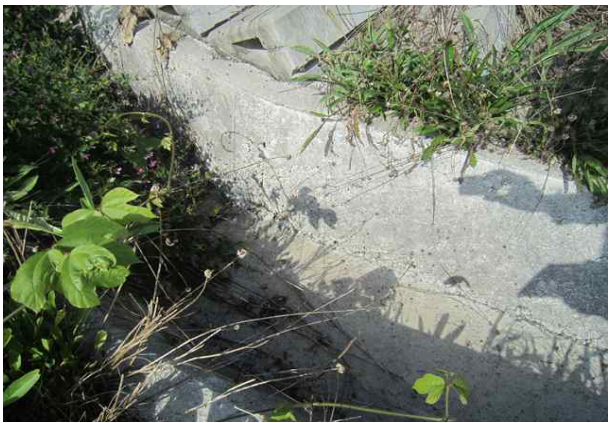
| 현 황 | STA.0+950 산마루측구 재료분리 | 현 황 | STA.0+950 산마루측구 재료분리 |
| 원 인 | 시공초기 다짐부족 | 원 인 | 시공초기 다짐부족 |

| 대 책 | 단면보수 | 대 책 | 단면보수 |

| 구분 | 손상내용 | 보수방안 | 손상<br>물량 | 보수<br>물량 | 단위 | 단가<br>(천원) | 개략공사비<br>(천원) | 우선<br>순위 |
|---|---|---|---|---|---|---|---|---|
| 배수시설 | 산마루측구 균열 | 주입보수 | 1.50 | 2.25 | m | 19 | 43 | 3 |

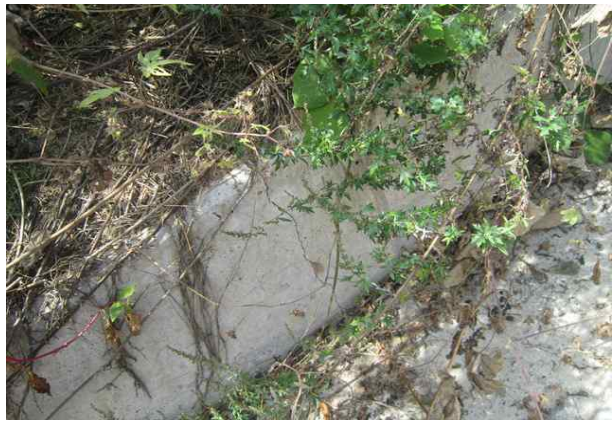
| 현 황 | STA.0+960 산마루측구 균열 | 현 황 | STA.1+030 1소단배수로 균열 |
| 원 인 | 초기건조수축, 우수유입 | 원 인 | 초기건조수축, 우수유입 |

| 대 책 | 균열보수 | 대 책 | 균열보수 |

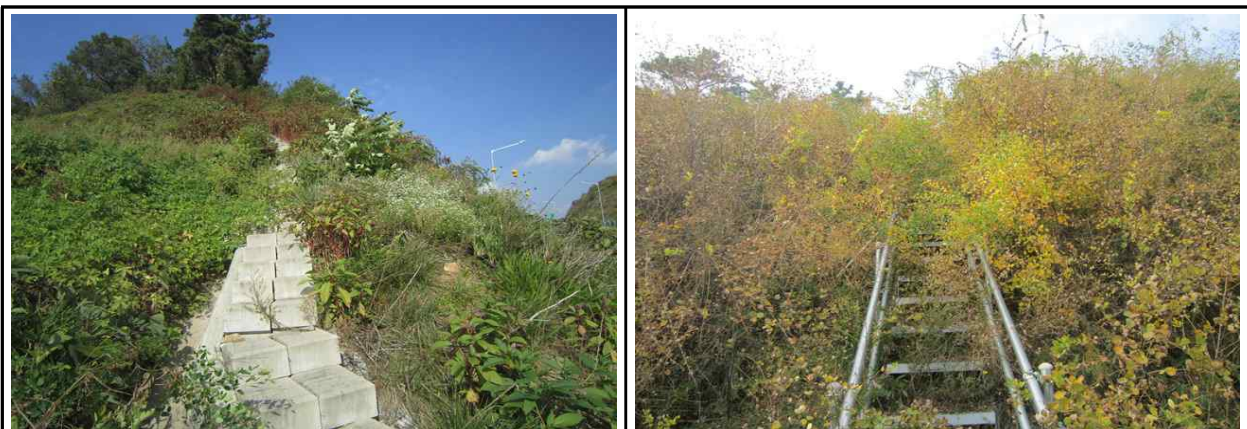
| 현 황 | 점검계단 전경 | 현 황 | 점검사다리 전경 |

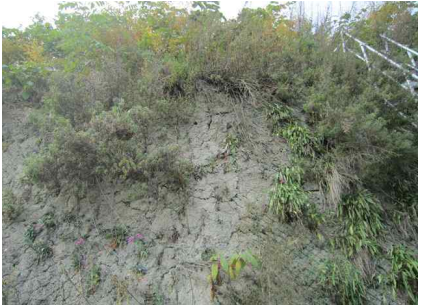
| 구 분 | 중점유지관리 사항 | 현황 사진 |
|---|---|---|
| 사<br>면<br>부 | <ul style="list-style-type: none"> <li>• 녹생토 유실 구간<br/>→ 금회 점검시 조사된 녹생토 유실의 경우 현재 손상정도가 경미하여 보수의 필요성은 없으나, 추후 주기적인 점검을 통한 유지관리를 실시하여 손상의 진전 여부 파악이 필요</li> </ul> | |

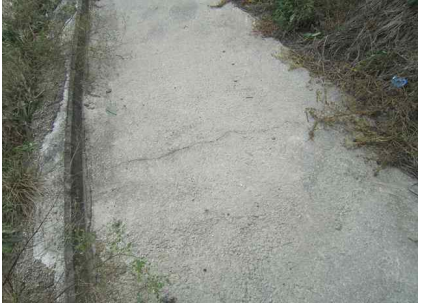
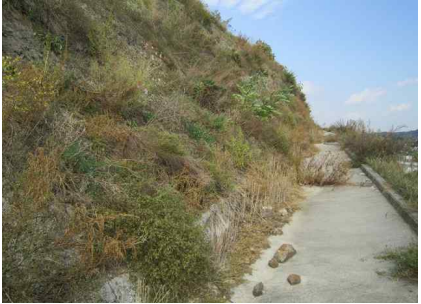
| 구 분 | 중점유지관리 사항 | 현황 사진 |
|---|---|---|
| 배<br>수<br>시<br>설 | <ul style="list-style-type: none"> <li>• 소단배수로 및 산마루측구 균열 구간<br/>→ 균열부에 대한 보수가 필요하며, 보수후에도 재손상 발생에 대한 주기적인 점검을 실시하는 유지관리가 필요</li> <li>• 소단배수로 토사퇴적 구간<br/>→ 소단배수로 토사퇴적의 경우 주기적인 점검을 통한 유지관리를 실시하여 손상의 진전 시 원활한 배수기능 확보를 위한 정비가 필요</li> </ul> | <br> |

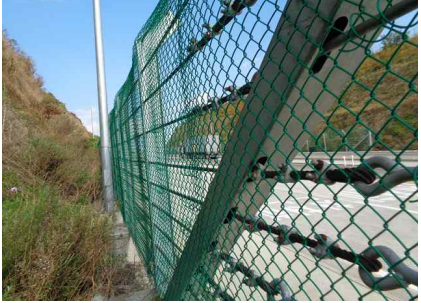
| 구 분 | 중점유지관리 사항 | 현황 사진 |
|---|---|---|
| 보<br>호<br>시<br>설 | <ul style="list-style-type: none"> <li>• 현재 상태 양호<br/>→ 현재 양호한 상태이며, 주기적인 점검을 통한 손상의 발생 여부 파악 등의 유지관리가 필요함</li> </ul> | |
