# **9. 서오창절토02**

**[서오창IC R-C STA.0+130~0+310**

**[우안]절토사면]**

## 9. 서오창절토02(서오창IC R-C STA.0+130~0+310(우안) 절토사면)

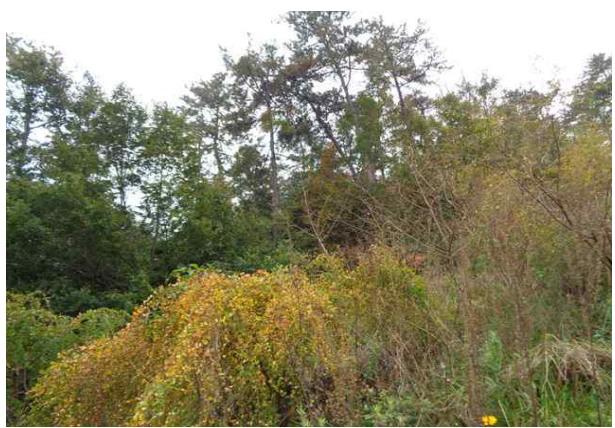
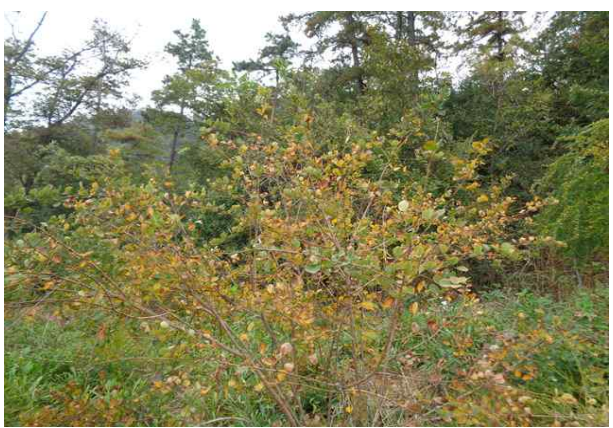
| 현 황 | 자연사면 상태양호 | 현 황 | 자연사면 상태양호 |

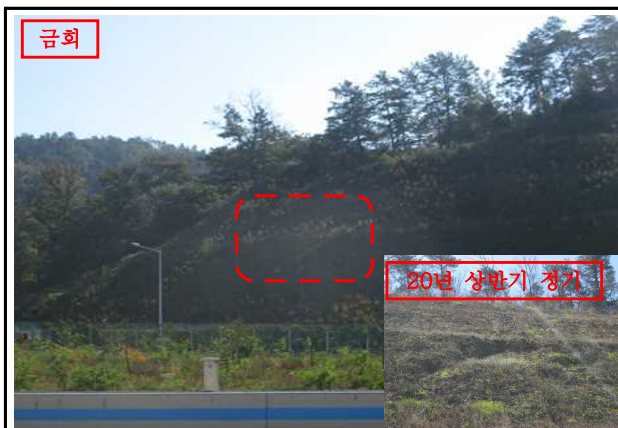
| 현 황 | STA.0+465 2단 표층유실(현재양호) | 현 황 | STA.0+760 2~3단 세굴(현재양호) |
| 원 인 | 우수유입으로 인한 유실 | 원 인 | 우수유입으로 인한 유실 |

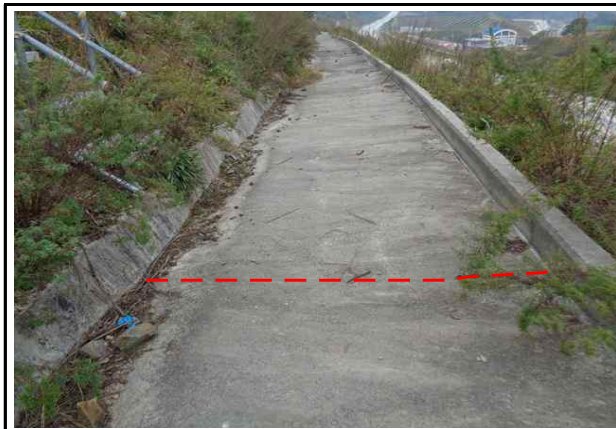
| 현 황 | STA.0+495 1소단배수로 균열 |
| 원 인 | 초기건조수축, 우수유입 |

| 대 책 | 균열보수 |

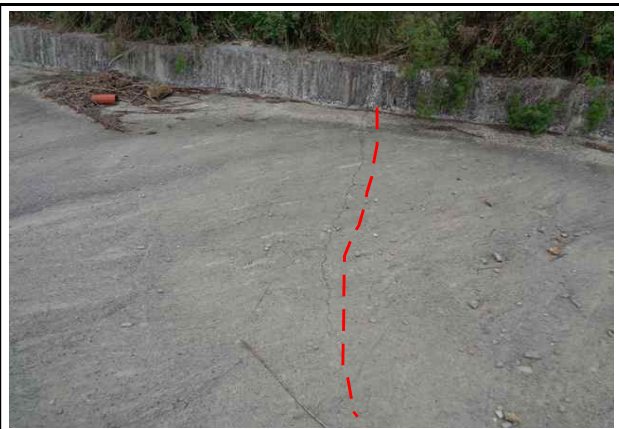
| 현 황 | STA.0+520 1소단배수로 균열 |
| 원 인 | 초기건조수축, 우수유입 |

| 대 책 | 균열보수 |

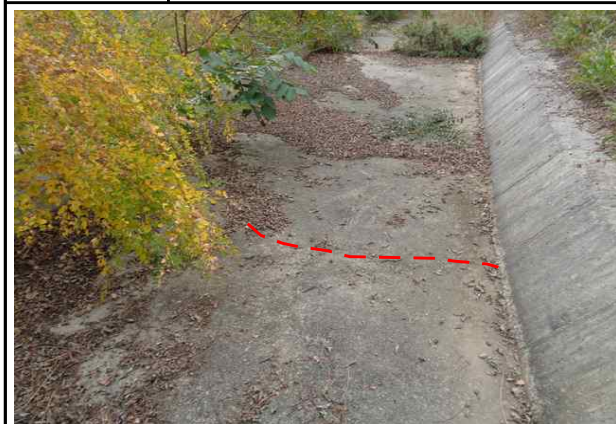
| 현 황 | STA.0+700 1소단배수로 균열 |
| 원 인 | 초기건조수축, 우수유입 |

| 대 책 | 균열보수 |

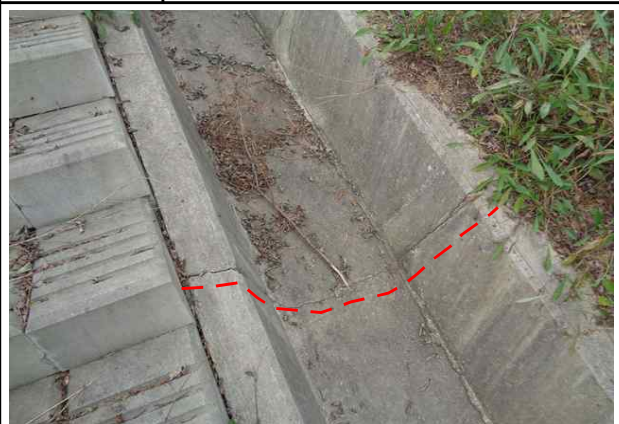
| 현 황 | STA.0+720 산마루측구 균열 |
| 원 인 | 초기건조수축, 우수유입 |

| 대 책 | 균열보수 |

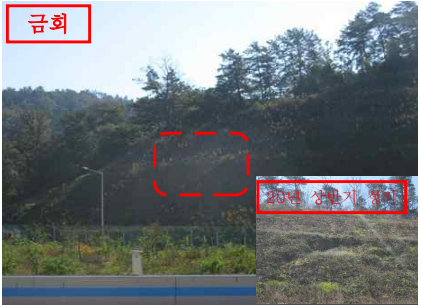
| 구 분 | 중점유지관리 사항 | 현황 사진 |
|---|---|---|
| 사<br>면<br>부 | <ul style="list-style-type: none"> <li>• 표층유실 구간<br/>→ 금회 점검시 조사된 표층유실의 경우 현재 양호한 상태로 보수의 필요성은 없으나, 추후 주기적인 점검을 통한 유지관리를 실시하여 손상의 진전 여부 파악이 필요</li> </ul> | |

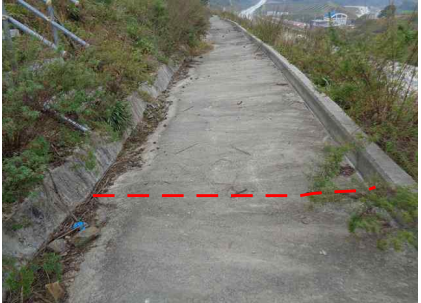
| 구 분 | 중점유지관리 사항 | 현황 사진 |
|---|---|---|
| 배<br>수<br>시<br>설 | <ul style="list-style-type: none"> <li>• 소단배수로 및 산마루측구 균열 구간<br/>→ 균열부에 대한 보수가 필요하며, 보수후에도 재손상 발생에 대한 주기적인 점검을 실시하는 유지관리가 필요</li> </ul> | |
