# **11. 서오창절토11**

**[서오창IC R-H STA.0+200~0+400**

**(우안)절토사면]**

## 11. 서오창절토11(서오창IC R-H STA.0+220~0+400(우안) 절토사면)

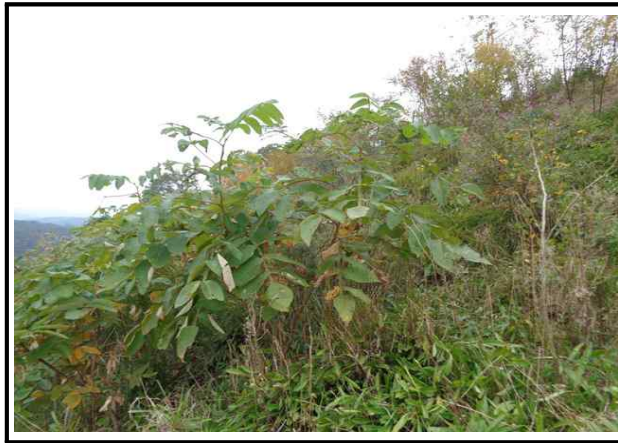
【그림 11.3.1】 상부자연사면 전경

상부 자연사면은 사면 0° 의 경사로 되어 있으며, 풍화토 및 퇴적토가 존재하고, 전체적으로 관목이 분포하고 있다.

- 상부자연사면은 노출암 및 인장균열 등의 손상이 없는 상태로, 전반적으로 식생이 양호하다.
- 본 사면의 계곡부는 없는 것으로 조사되었다.

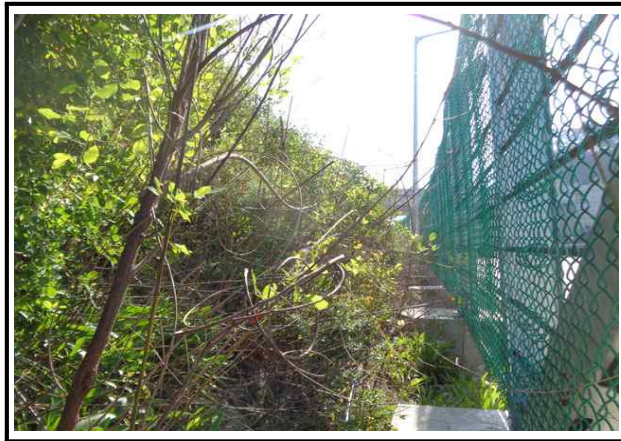
【그림 11.3.4】 보호/보강시설 전경

대상 사면 내에는 낙석방지울타리가 설치되어 있는 것으로 확인되었다.
