옥산오창고속도로 시설물 정밀점검 및 하자점검 용역

# 요 약 보 고 서

2020. 12

귀사와 2018년 07월 18일 계약 체결한 『옥산오창고속도로 시설물  
정밀점검 및 하자점검 용역』에 대하여 과업을 성실히 수행하고 그 결과를  
본 보고서에 수록하여 부속자료와 함께 제출합니다.

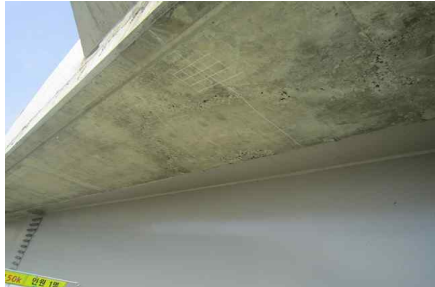
| 관리부재 | 금회조사결과 | 중점유지관리사항 |
|---|---|---|
| 바닥판 | <br><바닥판 S2> | <ul style="list-style-type: none"> <li>□ 손상 현황<br/>:폭0.3mm미만 균열 발생</li> </ul> |

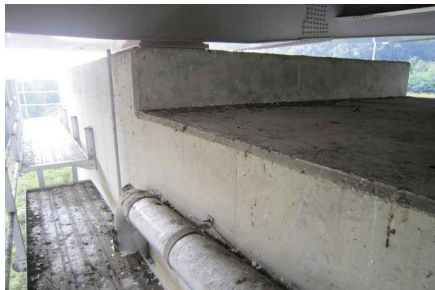
| 관리부재 | 금회조사결과 | 중점유지관리사항 |
|---|---|---|
| 교대 및 교각 | <br><교각 P1> | <ul style="list-style-type: none"> <li>□ 중점유지관리 사항<br/>▶콘크리트부재 균열 손상 진전여부 확인 및 박리·박락 등 추가발생 확인</li> </ul> |

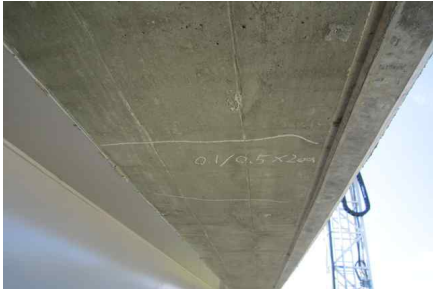
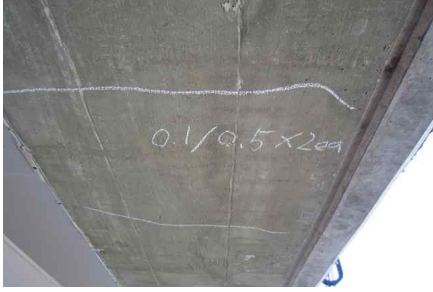
| 관리부재 | 금회조사결과 | 중점유지관리사항 |
|---|---|---|
| 바닥판 | <p>&lt;바닥판 S2&gt;</p> <p>&lt;바닥판 S2&gt;</p> | <p>□ 손상 현황<br/>: 폭 0.3mm 미만 균열 발생</p> <p>□ 중점유지관리 사항<br/>▶ 콘크리트부재 균열 손상 진전여부 확인 및<br/>박리·박락 등 추가발생 확인</p> |

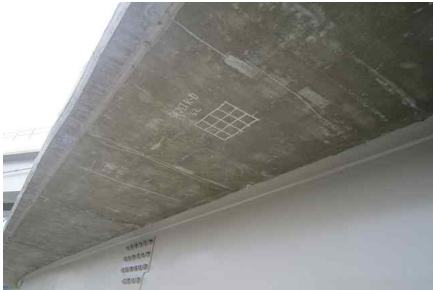
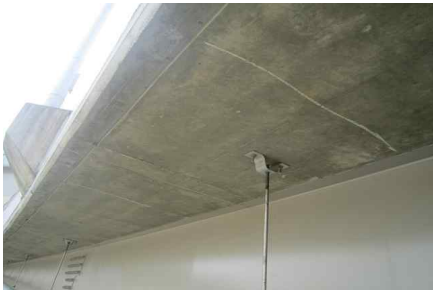
| 관리부재 | 금회조사결과 | 중점유지관리사항 |
|---|---|---|
| 바닥판 | <p>&lt;바닥판 S2&gt;</p> <p>&lt;바닥판 S2&gt;</p> | <p>□ 손상 현황</p> <p>:폭0.3mm미만 균열 발생</p> <p>□ 중점유지관리 사항</p> <p>▶ 콘크리트부재 균열 손상 진전여부 확인 및 박리·박락 등 추가발생 확인</p> |

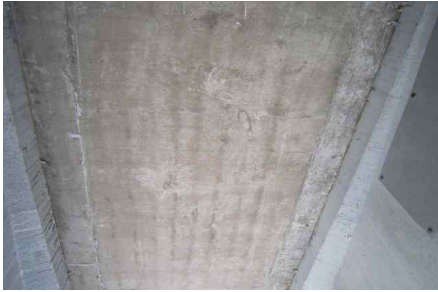
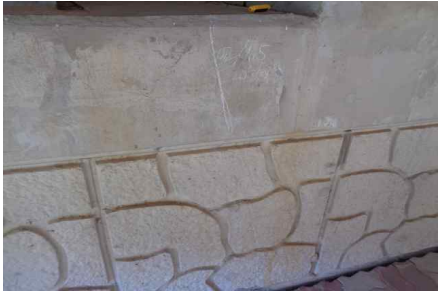
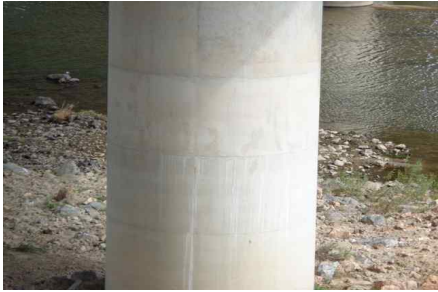
| 관리부재 | 금회조사결과 | 중점유지관리사항 |
|---|---|---|
| 바닥판<br>및<br>하부구조 | <br><S4 망상균열><br><br><br><A1 균열><br><br><br><P1 망상균열> | <p>□ 손상 현황</p> <p>:균열 및 망상균열</p> <p>▶ 바닥판 균열<br/>(L=9.00m, 6개소)</p> <p>▶ 바닥판 망상균열<br/>(A=1.50m<sup>2</sup>, 1개소)</p> <p>▶ 하부구조 균열<br/>(L=39.00m, 37개소)</p> <p>▶ 하부구조 망상균열<br/>(A=24.00m<sup>2</sup>, 4개소)</p> <p>□ 중점유지관리 사항</p> <p>▶ 균열부 손상 진전여부 확인</p> <p>▶ 망상균열부 손상 진전여부 확인</p> <p>▶ 균열 및 망상균열 우수유입을 통한 손상 진전여부 확인</p> <p>▶ 손상부는 표면처리 필요</p> |

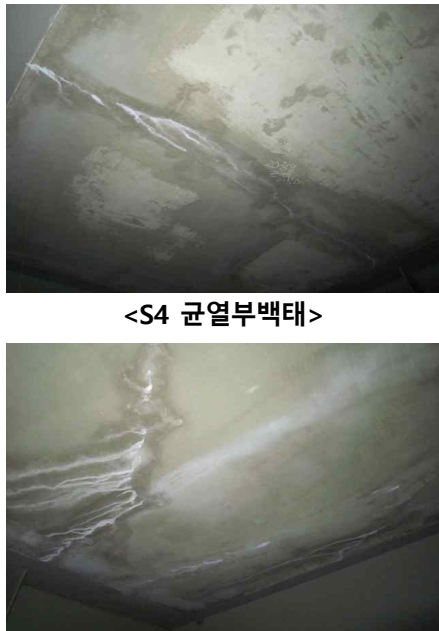
| 관리부재 | 금회조사결과 | 중점유지관리사항 |
|---|---|---|
| 바닥판 | <p>&lt;S4 균열부백태&gt;</p> <p>&lt;S4 균열부백태&gt;</p> | <p>□ 손상 현황</p> <p>:균열부 우수유입으로 인한 균열부백태 발생</p> <p>▶바닥판 균열부백태<br/>(A=5.37㎡, 38개소)</p> <p>□ 중점유지관리 사항</p> <p>▶금회점검시 조사된 균열부백태의 경우 교면포장 망상균열부 우수유입으로 인한 손상으로 판단됨</p> <p>▶교면포장의 망상균열부와 바닥판하면의 균열부 백태 손상구간이 일치하는바 방수층 손상이 우려되므로 교면포장방수층과 연계한 보수가 요망됨</p> <p>▶균열부백태는 백태보수 후에 지속관찰 필요</p> |

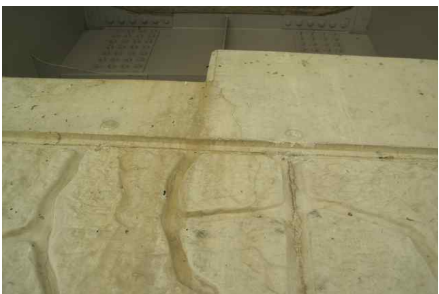
| 관리부재 | 금회조사결과 | 중점유지관리사항 |
|---|---|---|
| 하부구조 | <p>&lt;교대 A1&gt;</p> | <p>□ 손상 현황</p> <p>▶교대 균열(폭0.3mm이상)<br/>(L=2.50㎡, 1개소)</p> <p>□ 중점유지관리 사항</p> <p>▶부재의 내구성 확보차원의 주입보수 필요</p> <p>▶폭 0.3mm이상 균열의 진전여부 확인 필요</p> |

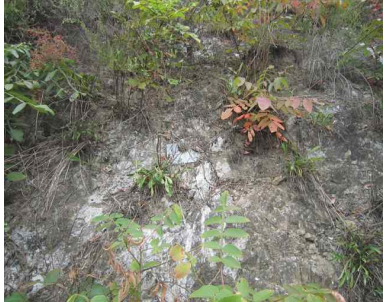
| 구 분 | 중점유지관리 사항 | 현황 사진 |
|---|---|---|
| 사<br>면<br>부 | <ul style="list-style-type: none"> <li>• 소일네일 설치부</li> <li>→ 현재 양호한 상태이나, 설치주변부 유실이 발생시 정착력 저하등의 손상이 발생할 수 있으므로 주기적인 관찰을 실시하는 유지관리가 필요</li> </ul> | |

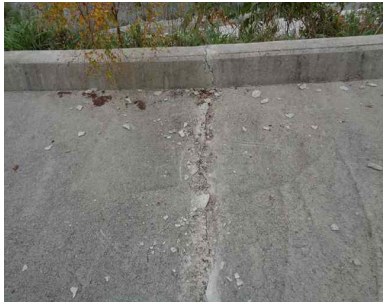
| 구 분 | 중점유지관리 사항 | 현황 사진 |
|---|---|---|
| 배수<br>시설 | <ul style="list-style-type: none"> <li>• 배수로 균열 구간<br/>→ 균열부에 대한 보수가 필요하며, 보수후에도 재손상 발생에 대한 주기적인 점검을 실시하는 유지관리가 필요</li> </ul> | |

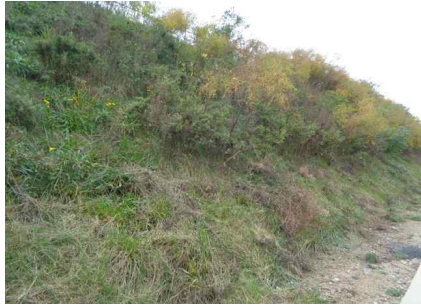
| 구 분 | 중점유지관리 사항 | 현황 사진 |
|---|---|---|
| 사<br>면<br>부 | <ul style="list-style-type: none"> <li>표층붕괴 구간<br/>→ 기존 점검시 조사된 표층붕괴 구간의 경우 금회 점검 결과 현재 상태는 양호한 것으로 확인되었으나, 추후 집중호우 등의 우수 유입시 추가 붕괴가 발생할수 있으므로 주기적인 점검으로 통해 손상의 진전유무에 대한 확인 등의 유지관리가 필요함</li> </ul> | |

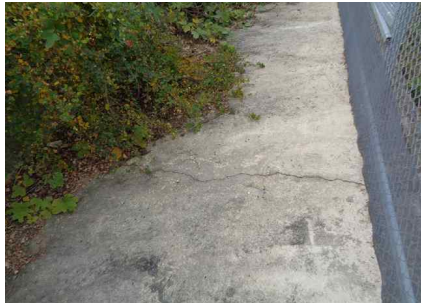
| 구 분 | 중점유지관리 사항 | 현황 사진 |
|---|---|---|
| 배수<br>시설 | <ul style="list-style-type: none"> <li>배수로 균열 및 파손 구간<br/>→ 균열부 및 파손에 대한 보수가 필요하며, 보수후에도 재손상 발생에 대한 주기적인 점검을 실시하는 유지관리가 필요</li> </ul> | |

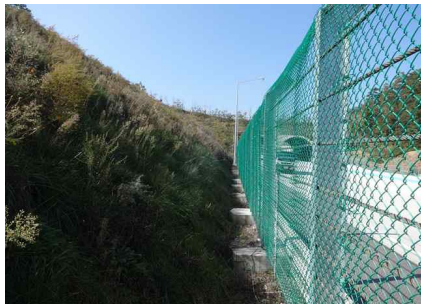
| 구 분 | 중점유지관리 사항 | 현황 사진 |
|---|---|---|
| 보호<br>시설 | <ul style="list-style-type: none"> <li>현재 상태 양호<br/>→ 현재 양호한 상태이며, 주기적인 점검을 통한 손상의 발생여부 확인 등의 유지관리가 필요</li> </ul> | |
