## 옥산-오창 고속도로 풍수해 현황 및 조치계획 PM보고

'20. 7.30(목) 08:00 / 옥산오창고속도로 시설팀

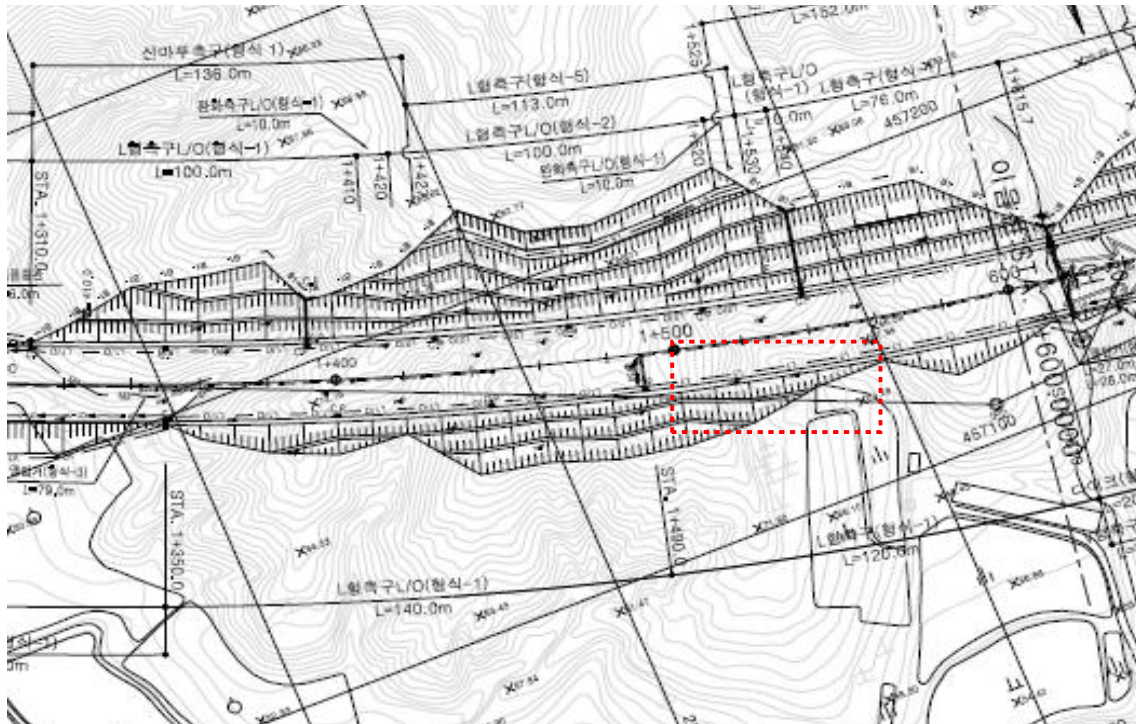
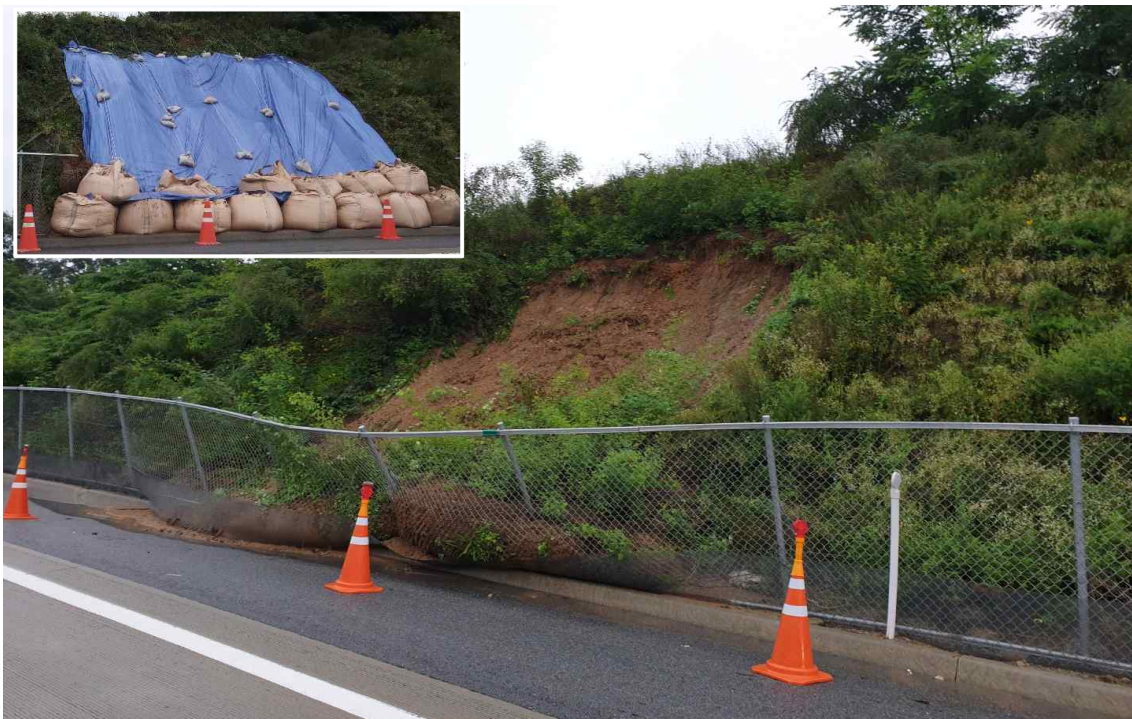
본선구간 1.6k지점(오창방향)

절토사면 표면유실(임시복구 완료)

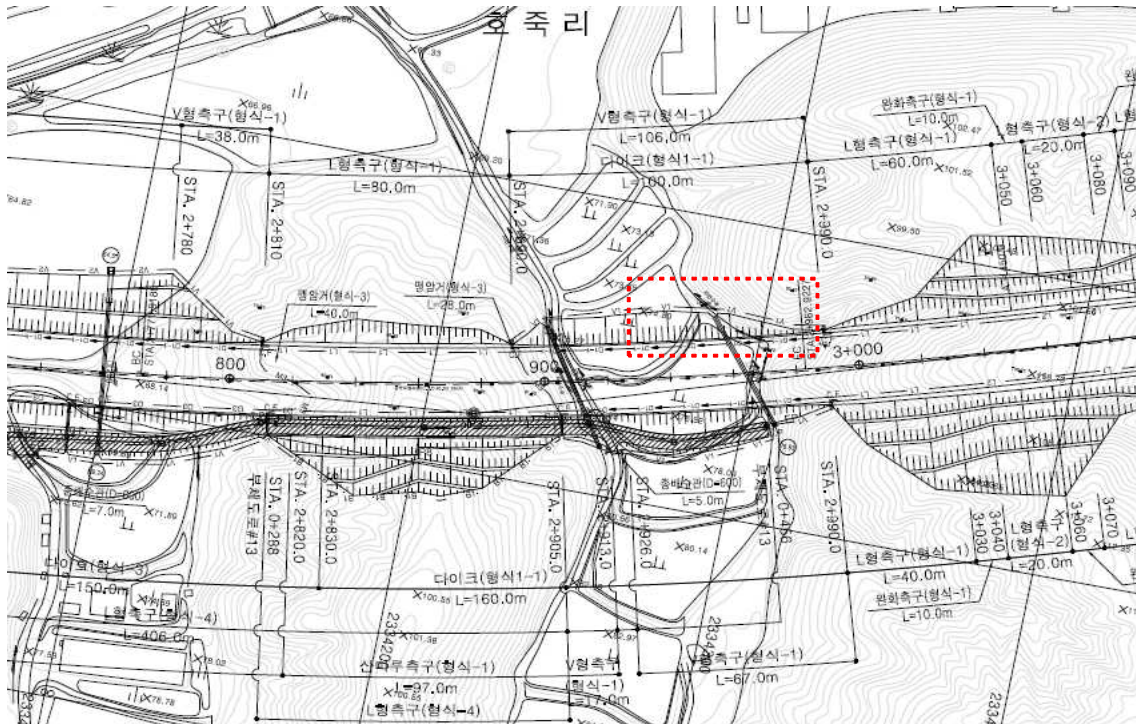
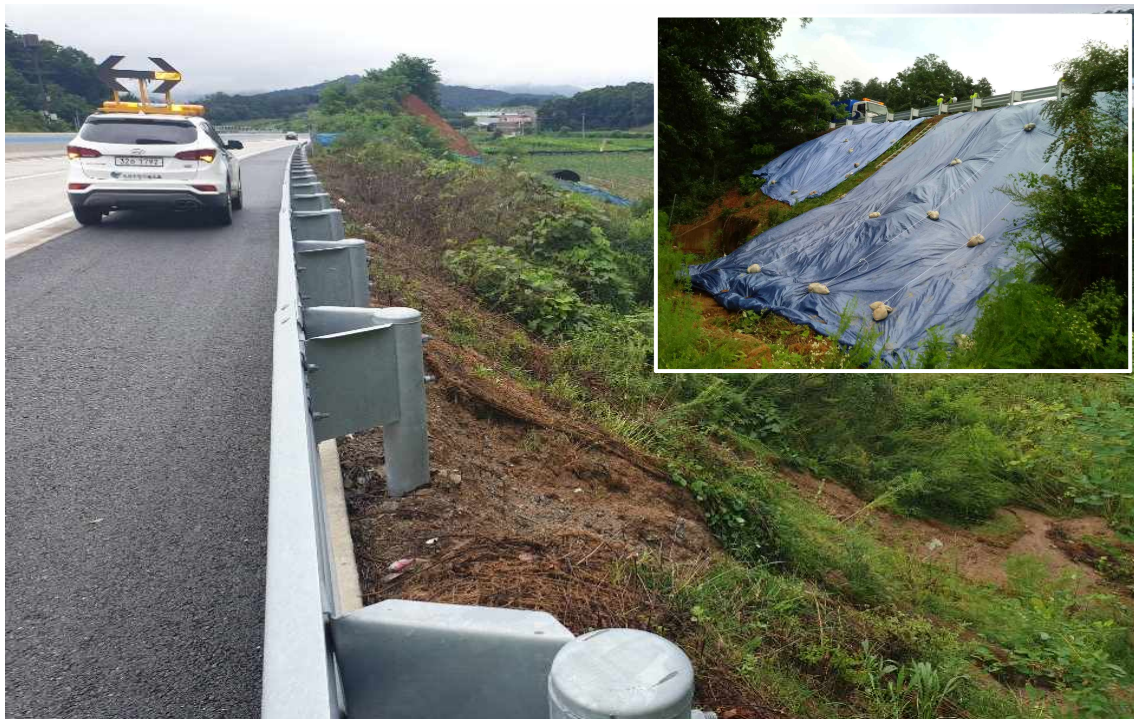
본선구간 3.0k지점(옥산방향)

성토사면 표면유실(임시복구 완료)

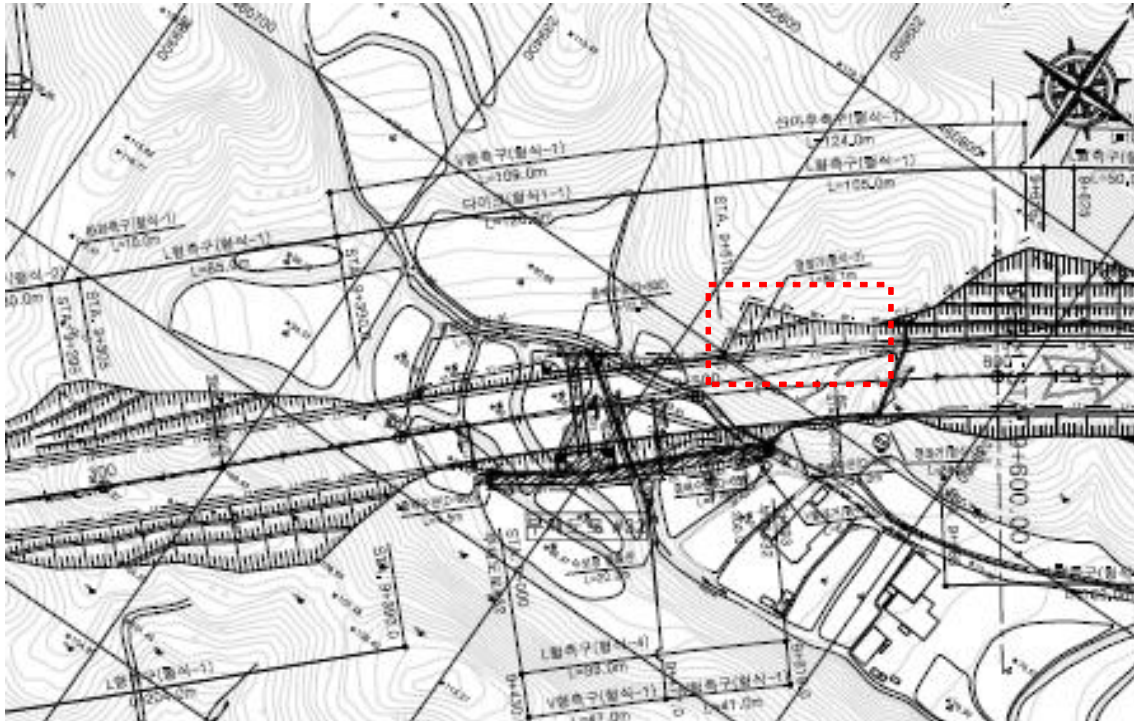
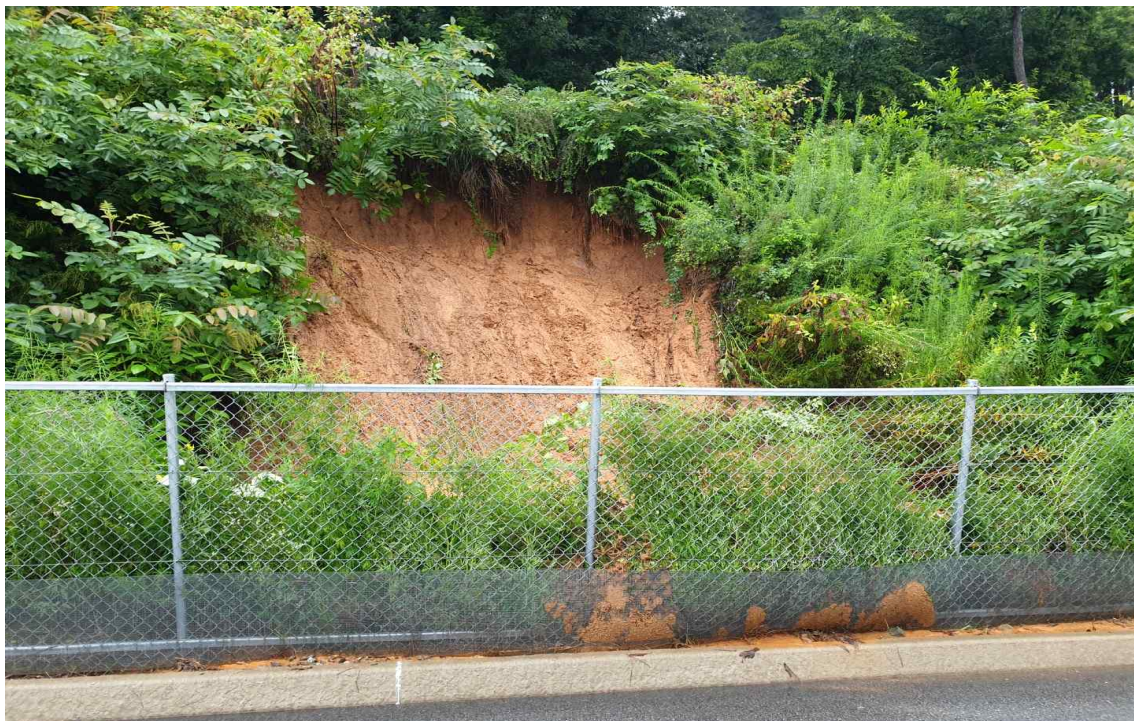
위 치 본선구간 9.5k지점(옥산방향)

내 용 절토사면 표면유실

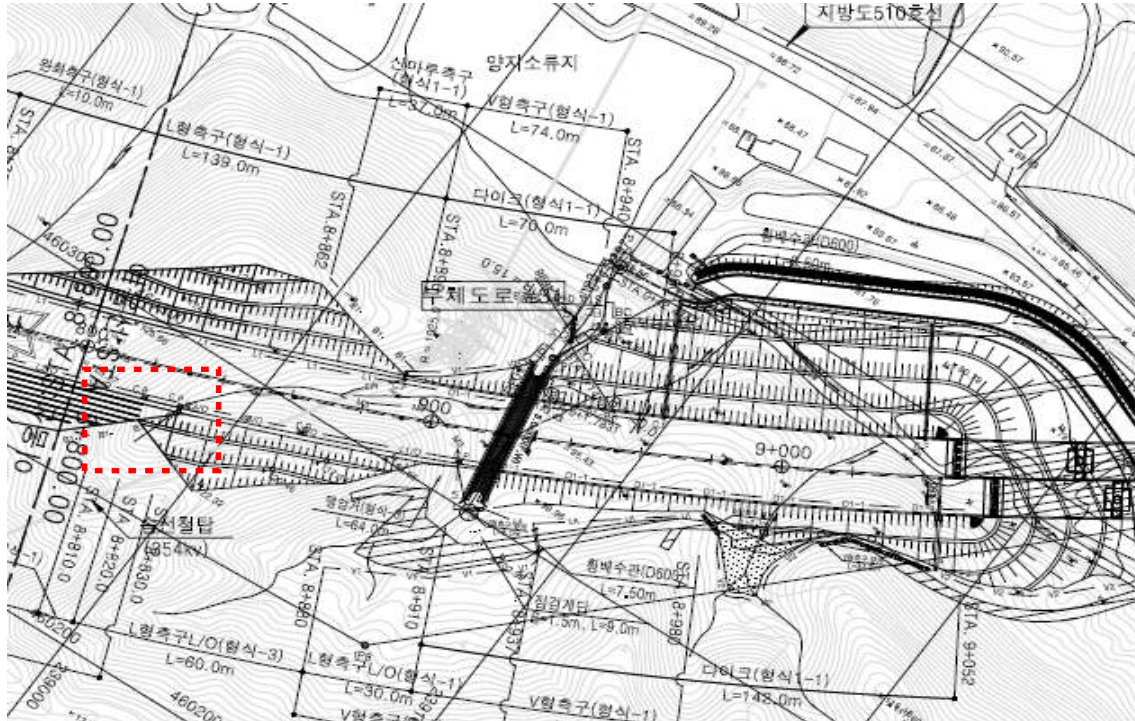
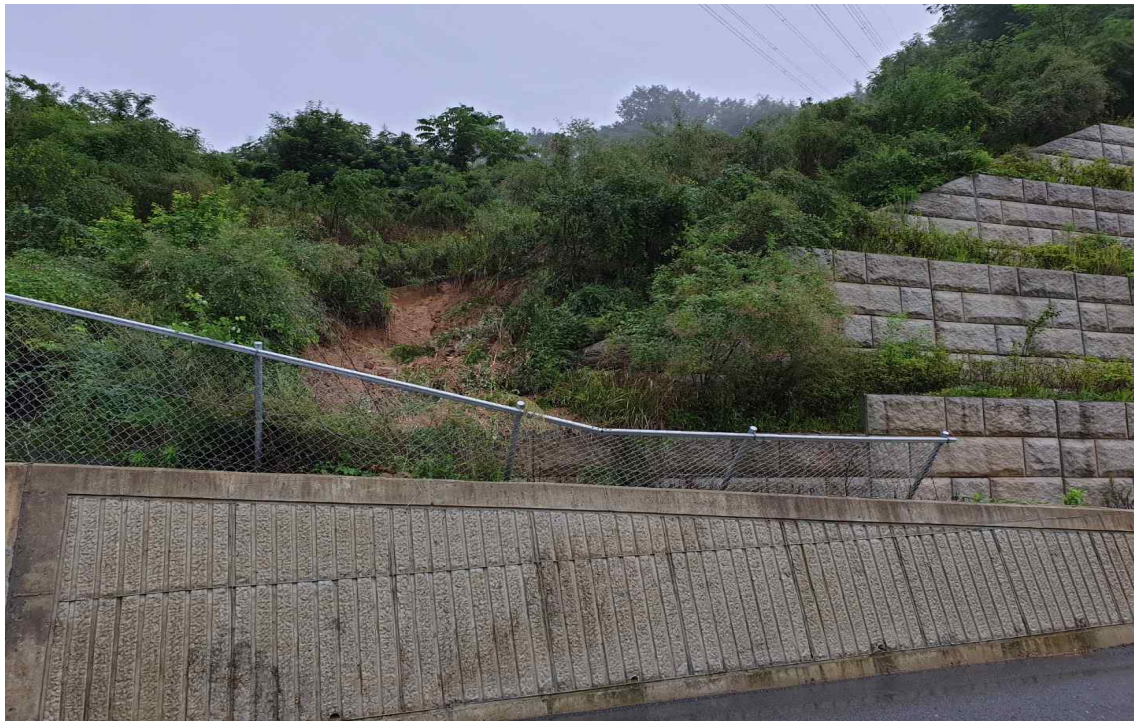
위 치      본선구간 8.8k지점(오창방향)

내 용      절토부옹벽 단부 토사세굴

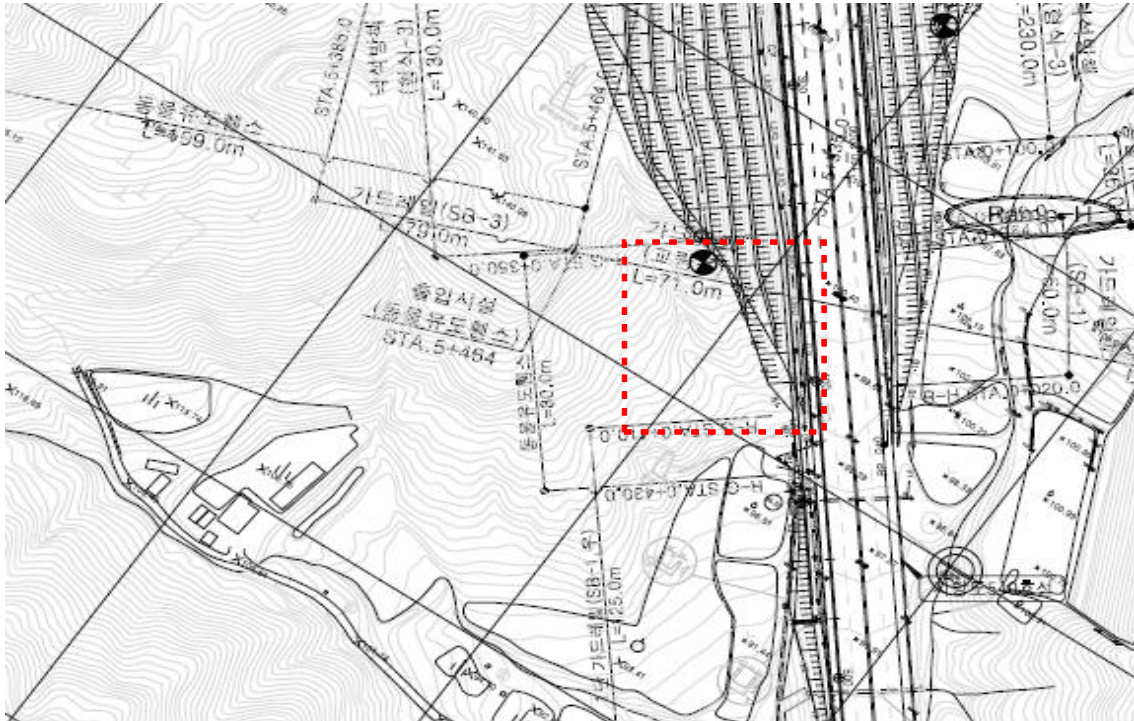
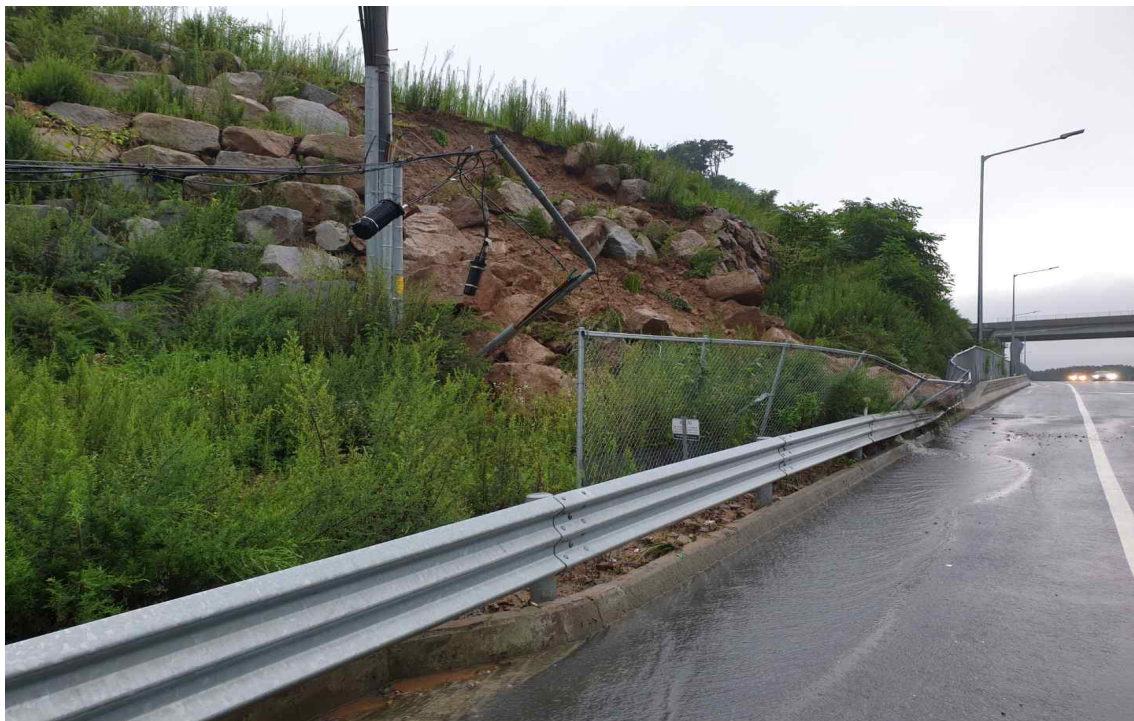
| 위 치 | 서오창IC R-G 0+340(우측) |

| 내 용 | 램프 주변 공장부지 축대(돌쌓기) 붕괴로 인한 시설물 파손 |

- 비탈면 유실구간 비탈면안전성 검토 등 피해 원인 파악 및 보수공법 선정·보수 예정
- 고속도로 주변 사유지로 인한 피해발생은 토지소유자와 협의하여 파손시설물 원상복구 예정
